COMUNE DI NAPOLI

# Restauro dell'Abbeveratoio monumentale a Calata Capodichino

## Progetto esecutivo

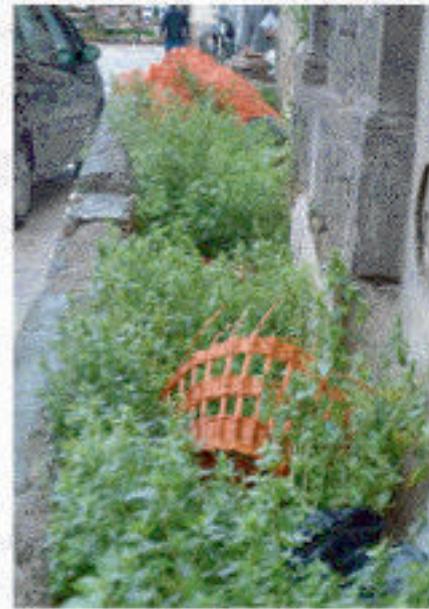
Depositi di varia natura all'interno della vasca;

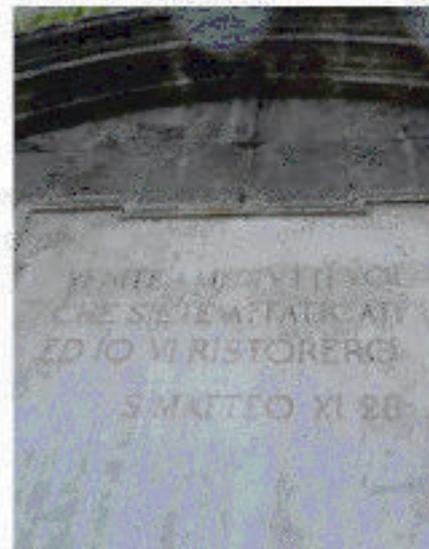
Croste nere, colature, macchie e alterazione cromatica;

Per l'asportazione delle croste nere saranno applicate **soluzioni in polpa di cellulosa** attraverso impacchi coperti, se necessario, da pellicole plastiche, per favorire l'azione di ammorbidimento dei depositi superficiali. Le incrostazioni più tenaci e le stuccature inidonee saranno asportate con bisturi.

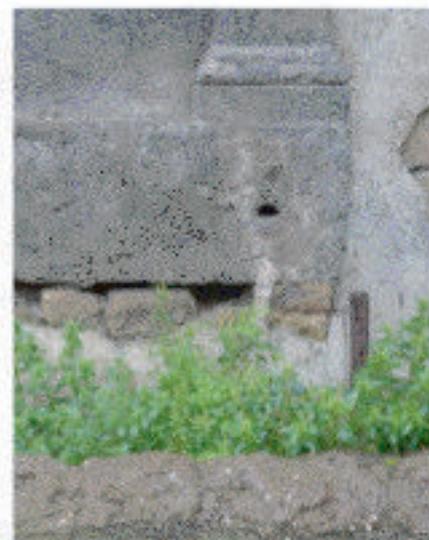
Integrazioni con materiale di risulta a malta cementizia.

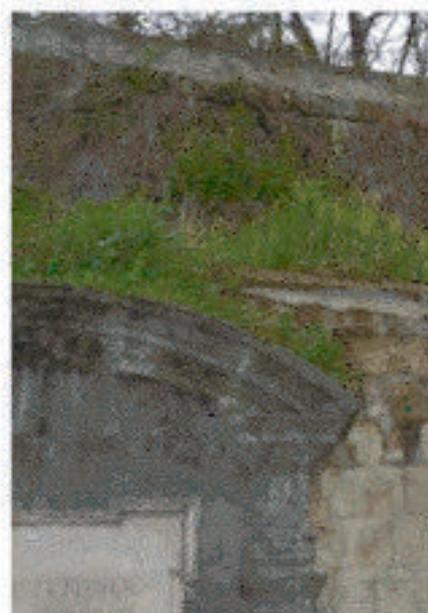
Fenomeni di efflorescenze, croste nere e scagliatura sul piperno;

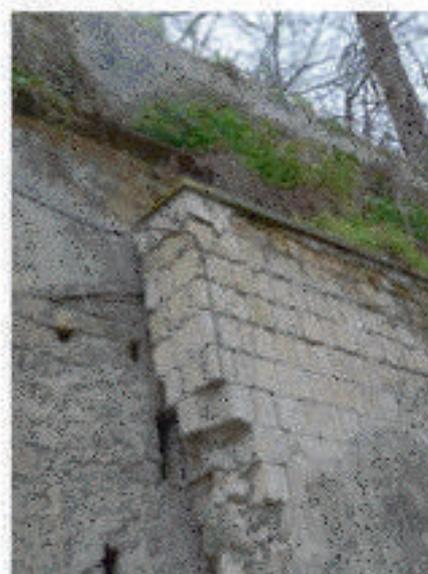
Pannelli murari disconnessi e mancanze nella muratura;

Per quanto riguarda il muro di fondo e la vasca, verrà effettuata la **rincocciatura dei paramenti murali** con blocchi squadri di tufo con le stesse caratteristiche di quelli originari. Allo stesso modo verrà ripristinato il bordo vasca utilizzando dei conci di tufo sagomati a bauletto. Per garantire la connessione dei due pannelli murari slegati verranno realizzate **n. 6/8 chiodature** (a "secco" o con l'impiego di malte o resine liquide in base alla risposta della muratura) con l'utilizzo di barre in acciaio inossidabile a sezione circolare dal diametro di 20 mm e lunghezza media di 1,5 metri, entro fori suborizzontali. Ogni chiodatura riguarderà una porzione muraria di circa 5 mq.

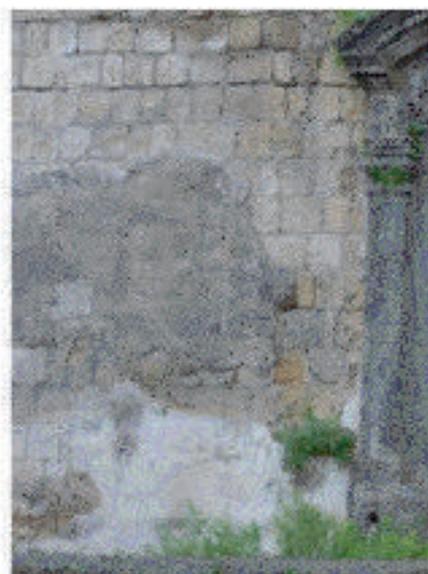
Gravi lacune di intonaco.

Per la componente ad intonaco, invece, gli interventi comprenderanno la **ripresa degli intonaci ammalorati** - nel caso della vasca - e il completo **rifacimento degli intonaci** della parete di fondo, compresa la tinteggiatura a base di calce.

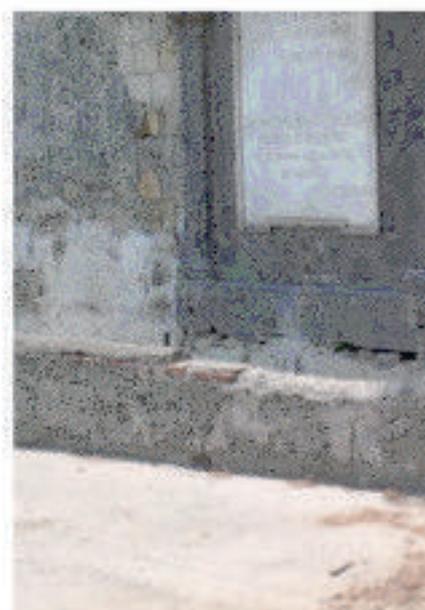
*In alto:*  
Mancanze e degrado antropico sulla vasca  
*In basso:*  
Vegetazione infestante e depositi umidi sulla parte sommitale della parete di fondo.
