*"Ulteriori lavori di manutenzione straordinaria delle facciate
prospicienti la Corte C presso Palazzo San Giacomo"
Piazza Municipio - Napoli*

PROGETTO ESECUTIVO

**RELAZIONE TECNICO DESCRITTIVA E
QUADRO ECONOMICO**

ELABORATO 1

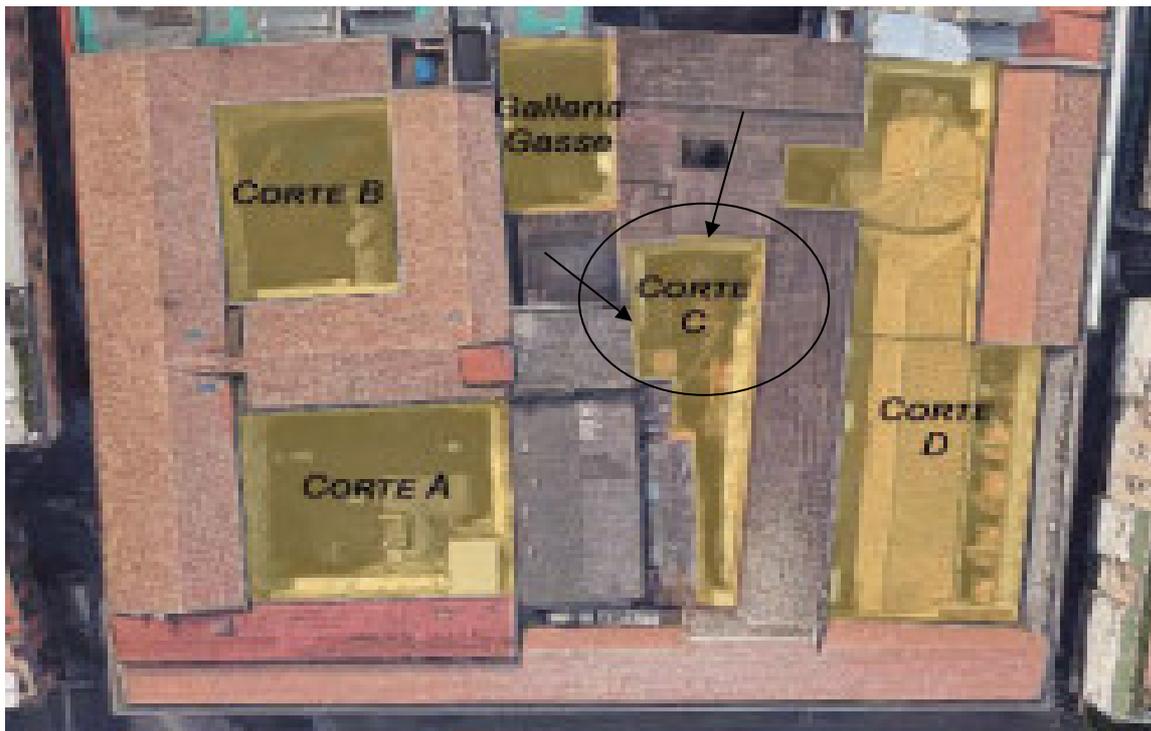
fig. 1

I lavori di cui trattasi riguardano la facciata, gli ambienti interni e la copertura del blocco a nord della corte C e parte della facciata ad est, fino al blocco ascensori (fig. 1).

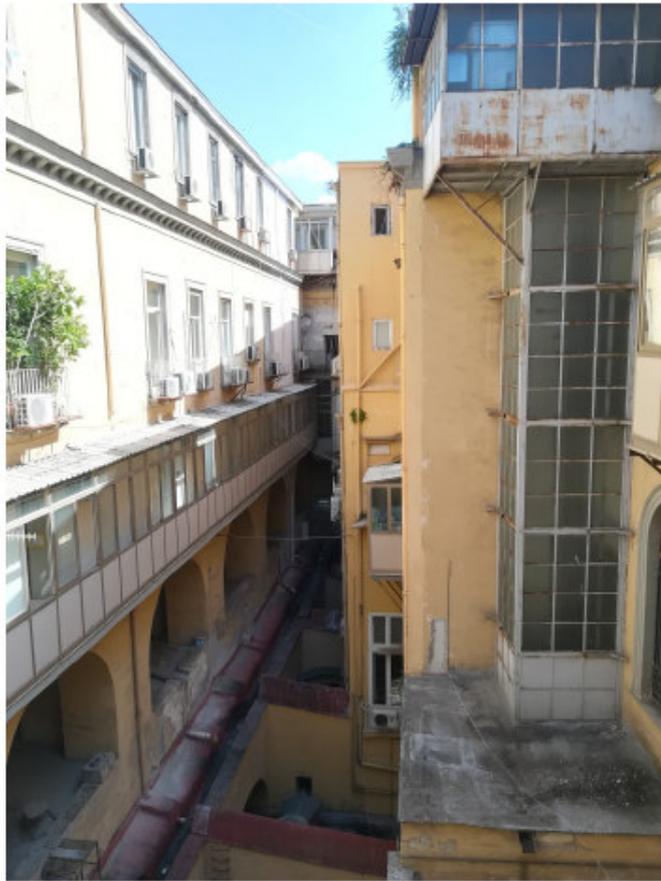
fig. 2

La corte C, prospiciente il transetto della chiesa di San Giacomo, di cui sono visibili la cupola e gli archi rampanti della navata laterale presenta, allo stato attuale, prospetti tra loro disomogenei, caratterizzati da irregolarità nella disposizione delle aperture e molteplici superfetazioni, nonché il vistoso e degradato corpo ascensore che parte dal piano terra nel lato destro del vestibolo (fig. 2).

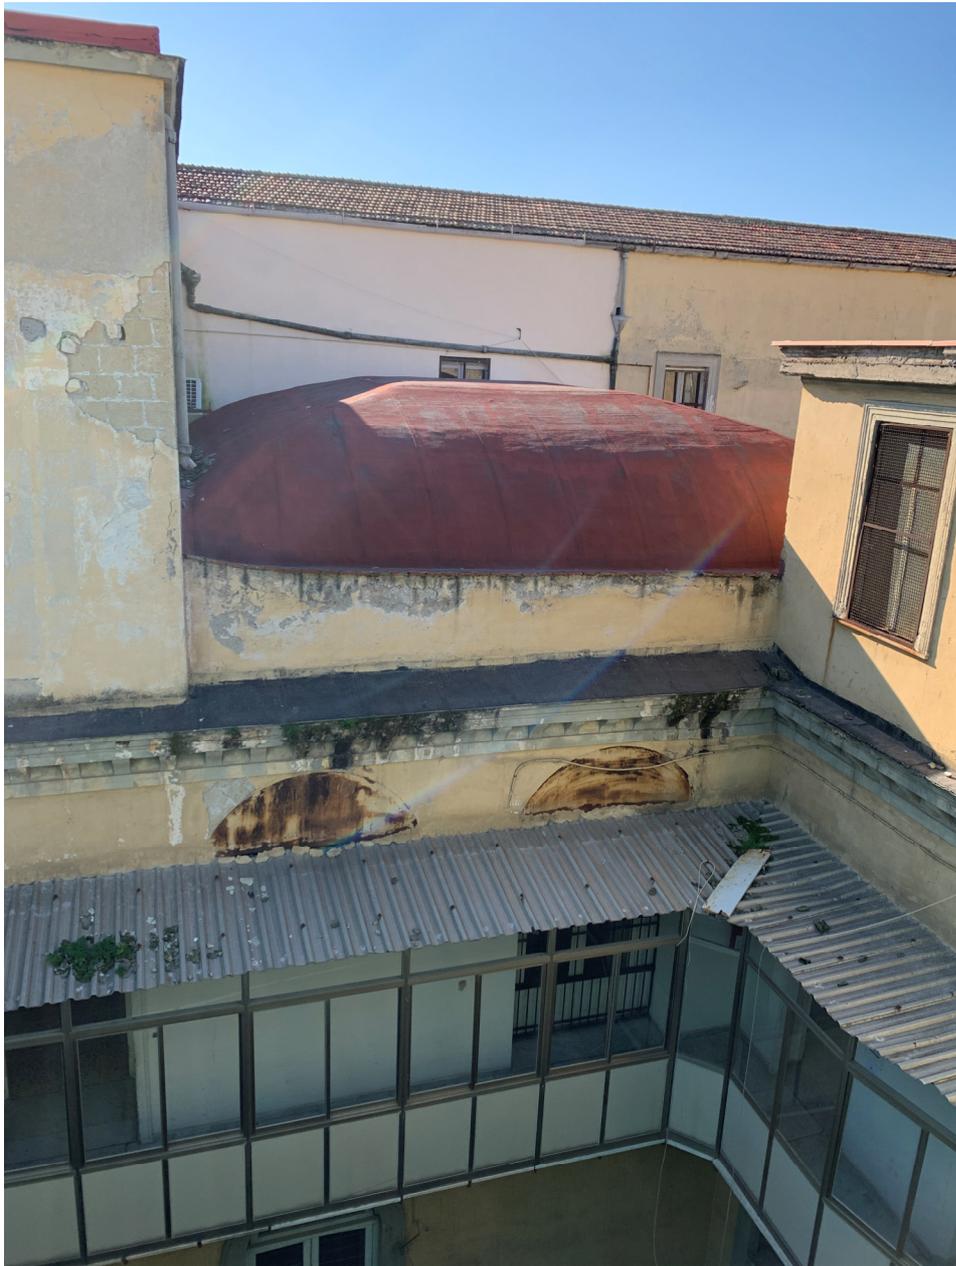
fig. 3

Si è rilevato, inoltre, che l'ammaloramento del manto di copertura, imputabile a carenze manutentive, ha comportato nel tempo l'insorgere di estesi episodi di degrado connessi all'infiltrazione di acqua meteorica negli ambienti sottoposti. Questi ultimi, inoltre, risultano soggetti a frequenti fenomeni di allagamento imputabili alla cattiva tenuta degli infissi lignei fortemente deteriorati (vetri rotti, sistemi di chiusura difettosi o bloccati, fenomeni di marcescenza, attacchi biotici, etc.) e che, pertanto, possono rappresentare un effettivo pericolo per la sicurezza degli utilizzatori.

- rimozione delle parti di intonaco incoerente e a rischio caduta;
- rimozione abachini e membrane impermeabilizzanti degradate ;
- rimozione della vegetazione infestante;
- disostruzione delle condotte pluviali;
- ripresa e risanamento del paramento murario esterno in presenza di lacune;
- reintegrazione degli intonaci;
- ripristino dei cornicioni e delle mostre delle finestre degradate secondo le sagome già esistenti;
- posa in opera dei nuovi abachini in corrispondenza dei cornicioni marcapiano;
- restauro delle mensole in materiale lapideo;
- rifacimento impermeabilizzazione tetto di copertura.

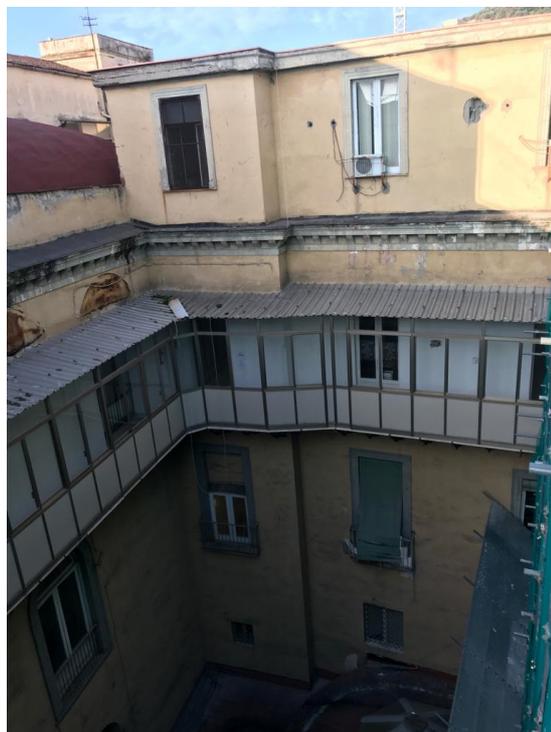
fig. 5

Con il presente intervento manutentivo non si procederà né alla rimozione dei compressori esterni presenti sulla facciata, né alla demolizione delle verande con il conseguente ripristino della facciata (fig.5), in quanto detti interventi sono inseriti nel Progetto di Fattibilità Tecnica ed Economica relativo al *“Restauro e Riqualificazione della sede istituzionale denominata Palazzo San Giacomo”*.
