COMUNE DI NAPOLI

CITTÀ VERTICALE: RIQUALIFICAZIONE DEI PERCORSI PEDONALI TRA LA COLLINA E IL MARE

PROGETTO ESECUTIVO / PEDAMENTINA

Relazione Generale Scala della Pedamentina

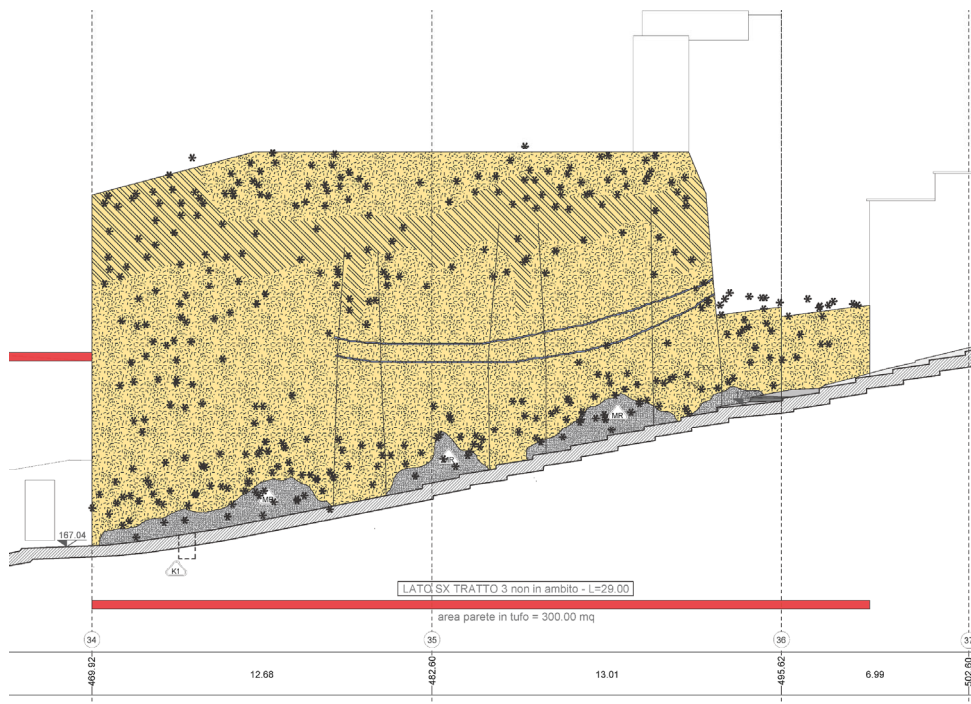
Figura 12 - stralcio del profilo longitudinale dell'analisi dello stato di conservazione

La **prima criticità** riguarda il tratto compreso tra la progressiva 469.92 (picchetto 34 - quota pari a 167.04 m s.l.m.) e la progressiva circa 502. Il muro in oggetto non risulta in ambito. Le dimensioni del parameno murario sono pari a: lunghezza 29.00 m e altezza variabile tra 15.00 e 10.00 m con l'ultimo tratto, di circa 6.00 m di lunghezza, alto 3.20 m. Sono presenti n. 3 barbacani di rinforzo che si sviluppano per i due terzi dell'altezza della parete (circa 8.90m) con dimensioni alla base in pianta pari a 2.50 (profondità) x 2.15 (larghezza). Nel progetto definitivo sono stati indicati in via propedeutica degli interventi descritti nell'elaborato GAD045. A tali indicazioni sarebbero dovute seguire indicazioni esecutive nel corso di questa progettazione a cui non si è potuto dare seguito per l'impossibilità di effettuare le indagini sufficienti, oltre a quelle che sono state effettuate e nel seguito descritte, sufficienti ad avere un quadro esaustivo della conoscenza delle caratteristiche complete della parete. Lo stralcio del profilo longitudinale e quello della planimetria consente di apprezzare le dimensioni e la geometria della parete. L'esito del sopralluogo ha consentito di verificare che il muro cinge un lato di una proprietà privata in cui non è possibile accedere per effettuare indagini. Nel seguito le figure illustrano lo stralcio del profilo e lo stralcio planimetrico dell'analisi dello stato di conservazione.

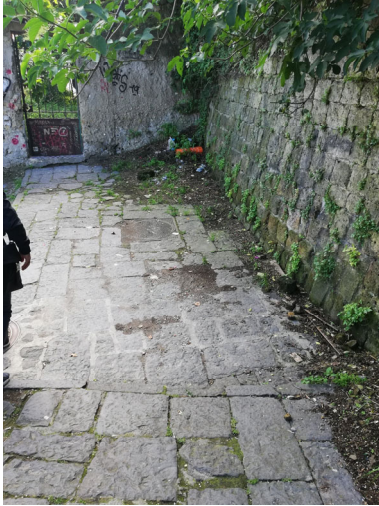
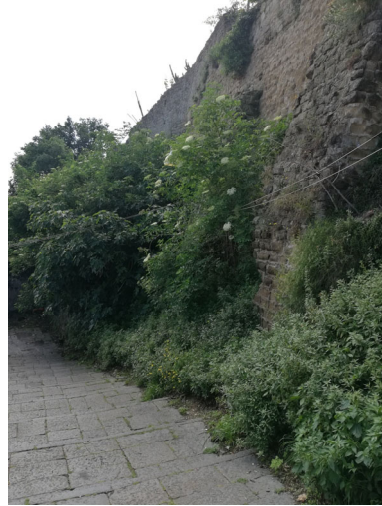
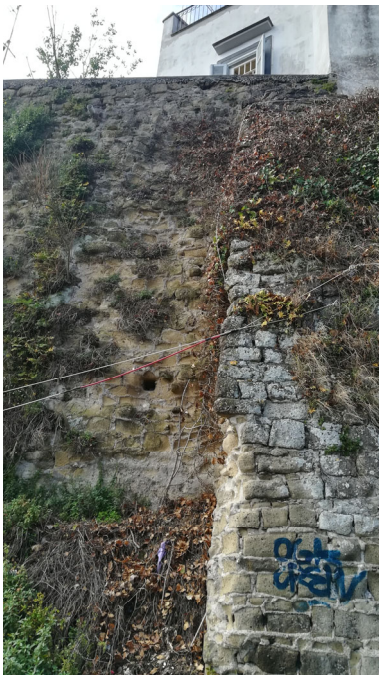
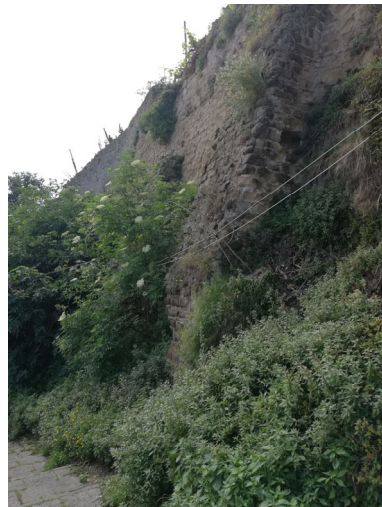
Nel seguito il report fotografico che consente di apprezzare lo stato di conservazione della parete e la presenza invasiva di vegetazione infestante.

Il degrado riscontrato sulla parete consiste in fenomeni di disgregazione ed erosione. A seguito della redazione del progetto esecutivo sono previsti gli interventi riportati nell'elaborato CNAP01.GAE015e, stralcio del profilo longitudinale di progetto (Figura 17). **Nel seguito si riporta l'elenco delle lavorazioni:**

5. M2 - Disinfestazione di arbusti mediante rescissione delle parti aeree, potatura di rami e cespugli.

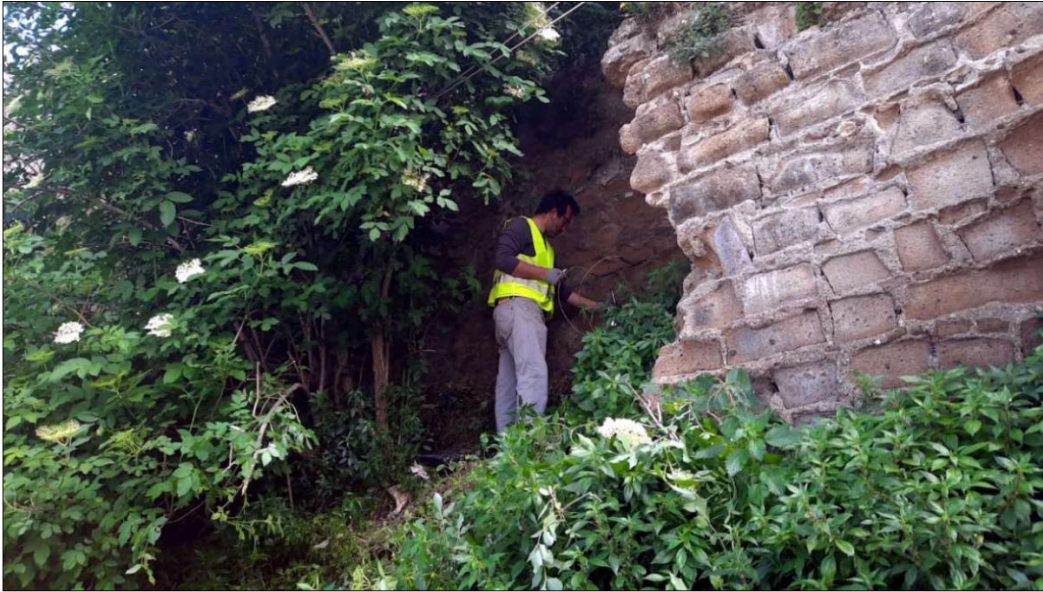
Figura 15 - martinetto piatto singolo MS2 e doppio MD2

Nel corso della campagna d'indagini sono state effettuate due prove con martinetto singolo e martinetto piatto. Nella relazione geologica è riportato il report sulle indagini a cui si rimanda per i dettagli. Di seguito il report fotografico relativo alle due prove effettuate.

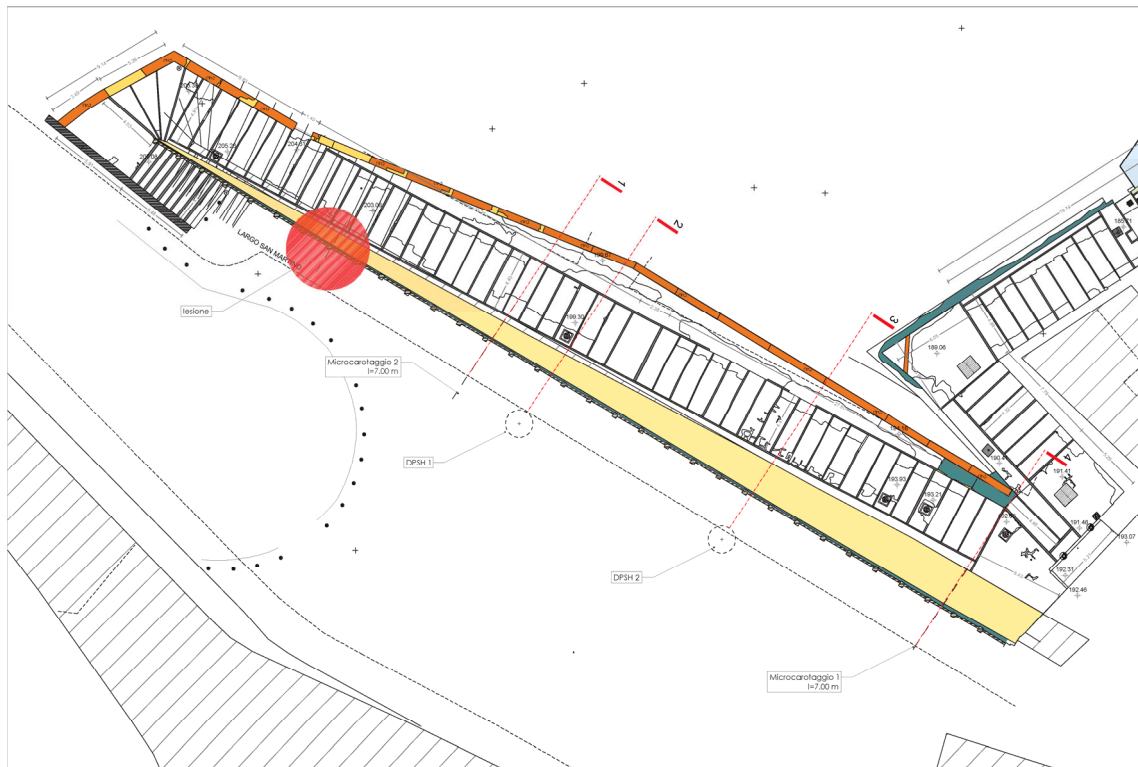
Figura 18 - stralcio planimetrico

La seconda criticità emersa per l'ambito di Pedamentina è individuata nel tratto sinistro per chi sale tra quota 192.50 e 204.00 m s.l.m.. Il tratto è individuato nell'elaborato grafico GRE015g/00 - Profilo longitudinale sx - Stralcio 7 di 7.

Le risultanze della campagna di indagini sono riportate nello stralcio planimetrico e nelle 4 sezioni trasversali al paramento murario dove sono indicate le criticità afferenti il quadro conoscitivo e la caratterizzazione dei terreni risultanti dai sondaggi.

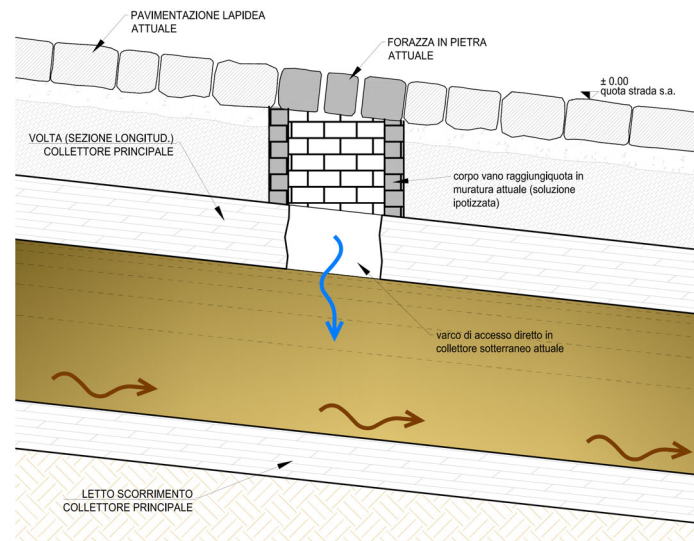
Figura 21 - stato attuale caditoia storica a fessura

Infine, viene riscontrata la presenza di caditoie del tipo storico, ovvero realizzate con basoli in pietra a formare fessure di caduta; sebbene questa tipologia sia apprezzabile dal punto di vista architettonico, non lo è da quello sanitario, in quanto in collegamento diretto coi vani fognari sottostanti;

Con l'occasione del risanamento conservativo e funzionale della pavimentazione, si vuole cogliere pertanto l'opportunità di implementare l'efficienza del sistema di drenaggio fognario (prevalentemente acque meteoriche), inserendo nuovi punti di raccolta e/o riorganizzando quello esistenti; tuttavia, l'obiettivo sarà pure quello di uniformare gli interventi anche sul piano della risposta estetica.

Viene proposto il mantenimento delle caditoie storiche in pietra del tipo a fessura; l'intervento prevede il loro spostamento poco più a monte realizzando un nuovo vano caditoia in muratura idoneo a supportare il peso degli elementi lapidei da ricollocare ed il convogliamento delle acque nel nuovo vano di ispezione montato in luogo del precedente, ma ora sottoposto a sifonamento; in questo modo si garantisce l'ispezionabilità pure del vano di caduta sottostante la caditoia;
