CITTÀ VERTICALE: RIQUALIFICAZIONE DEI PERCORSI PEDONALI TRA LA COLLINA E IL MARE

PROGETTO ESECUTIVO / PEDAMENTINA

Relazione specialistica indagini integrative e interventi strutturali Scala della Pedamentina

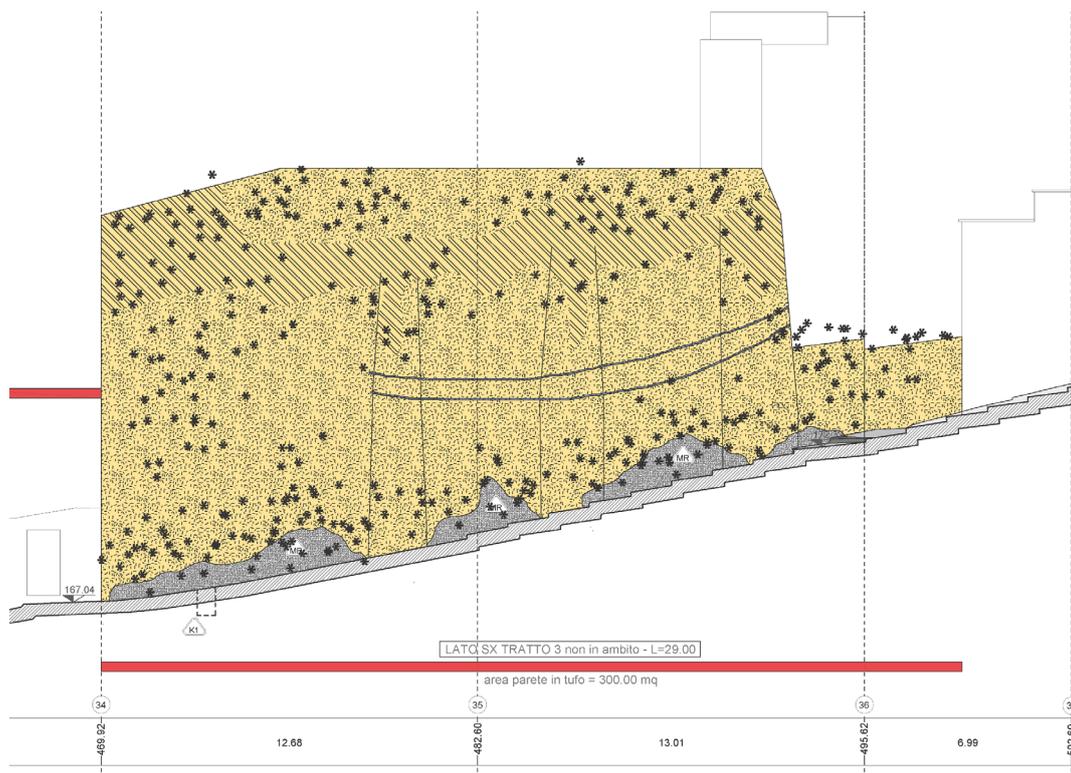
Figura 1 - stralcio del profilo longitudinale dell'analisi dello stato di conservazione

La prima criticità riguarda il tratto compreso tra la progressiva 469.92 (picchetto 34 - quota pari a 167.04 m s.l.m.) e la progressiva circa 502. Il muro in oggetto non risulta in ambito. Le dimensioni del parameno murario sono pari a: lunghezza 29.00 m e altezza variabile tra 15.00 e 10.00 m con l'ultimo tratto, di circa 6.00 m di lunghezza, alto 3.20 m. Sono presenti n. 3 barbacani di rinforzo che si sviluppano per i due terzi dell'altezza della parete (circa 8.90m) con dimensioni alla base in pianta pari a 2.50 (profondità) x 2.15 (larghezza). Nel progetto definitivo sono stati indicati in via propedeutica degli interventi descritti nell'elaborato GAD045. A tali indicazioni sarebbero dovute seguire indicazioni esecutive nel corso di questa progettazione a cui non si è potuto dare seguito per l'impossibilità di effettuare le indagini sufficienti, oltre a quelle che sono state effettuate e nel seguito descritte, sufficienti ad avere un quadro esaustivo della conoscenza delle caratteristiche complete della parete. Lo stralcio del profilo longitudinale e quello della planimetria consente di apprezzare le dimensioni e la geometria della parete. L'esito del sopralluogo ha consentito di verificare che il muro cinge un lato di una proprietà privata in cui non è possibile accedere per effettuare indagini. Nel seguito le figure illustrano lo stralcio del profilo e lo stralcio planimetrico dell'analisi dello stato di conservazione.

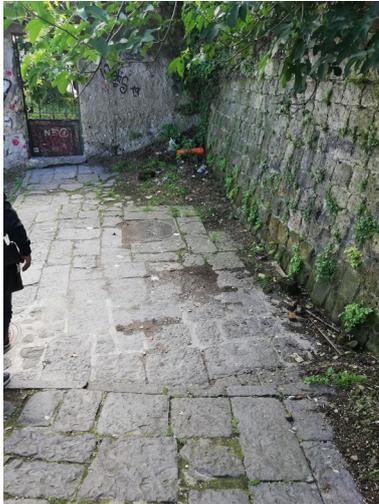
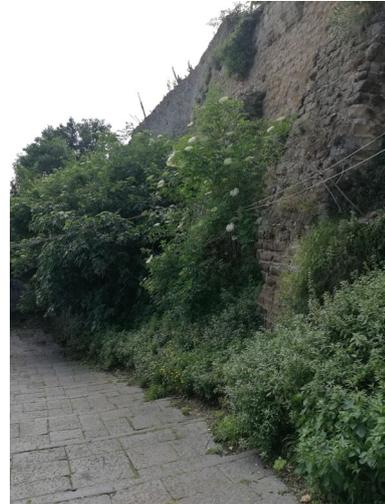
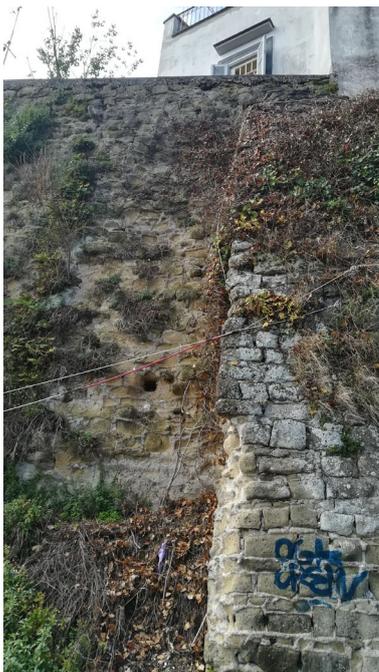
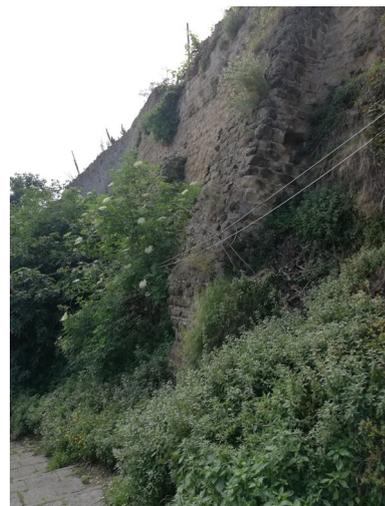
Nel seguito il report fotografico che consente di apprezzare lo stato di conservazione della parete e la presenza invasiva di vegetazione infestante.

Il degrado riscontrato sulla parete consiste in fenomeni di disgregazione ed erosione. A seguito della redazione del progetto esecutivo sono previsti gli interventi riportati nell'elaborato CNAP01.GAE015e, stralcio del profilo longitudinale di progetto (Figura 6). **Nel seguito si riporta l'elenco delle lavorazioni:**

1. P10 - Scavo a sezione aperta per sbancamento, rimozione di arbusti, sradicamento di ceppaie, la regolarizzazione delle pareti secondo profili di progetto - Le operazioni si eseguono per la rimozione e la sistemazione del piede del muro occupati da materiale di risulta;
2. M13 - Ripresa di murature in tufo mediante sostituzione parziale del materiale con metodo scuci-cuci,.
3. Si effettuano si effettuano operazioni di revisione e restauro e diserbo per il Decoro e la sicurezza dell' ambito;
4. M14-Revisione e restauro di paramento murario comprendente scarnitura delle vecchie malte ammalorate;

5. M2 - Disinfestazione di arbusti mediante rescissione delle parti aeree, potatura di rami e cespugli.

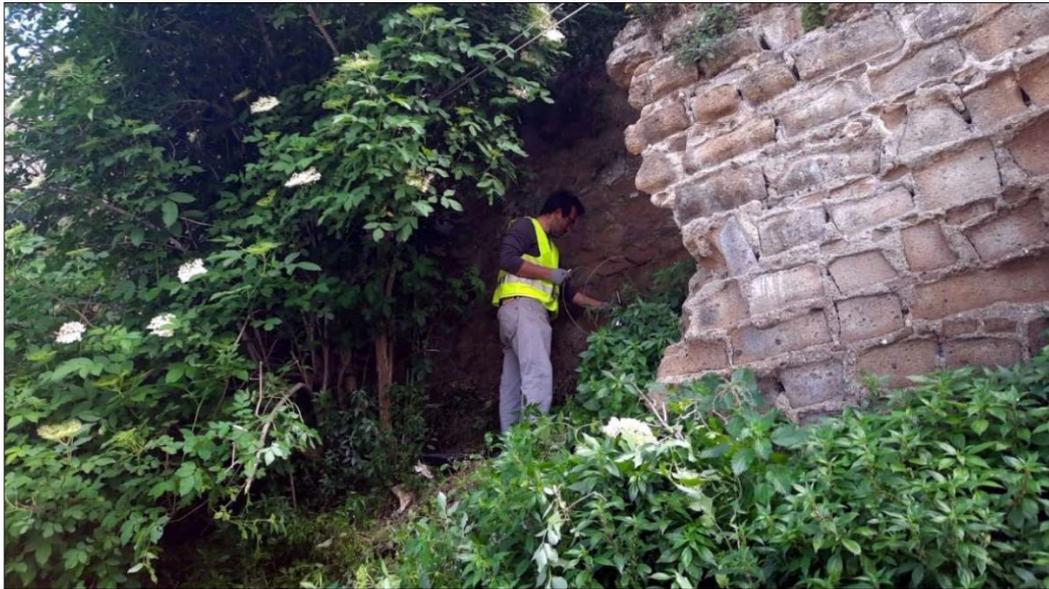
Figura 4 - martinetto piatto singolo MS2 e doppio MD2

Nel corso della campagna d'indagini sono state effettuate due prove con martinetto singolo e martinetto piatto. Nella relazione geologica è riportato il report sulle indagini a cui si rimanda per i dettagli. Di seguito il report fotografico relativo alle due prove effettuate.

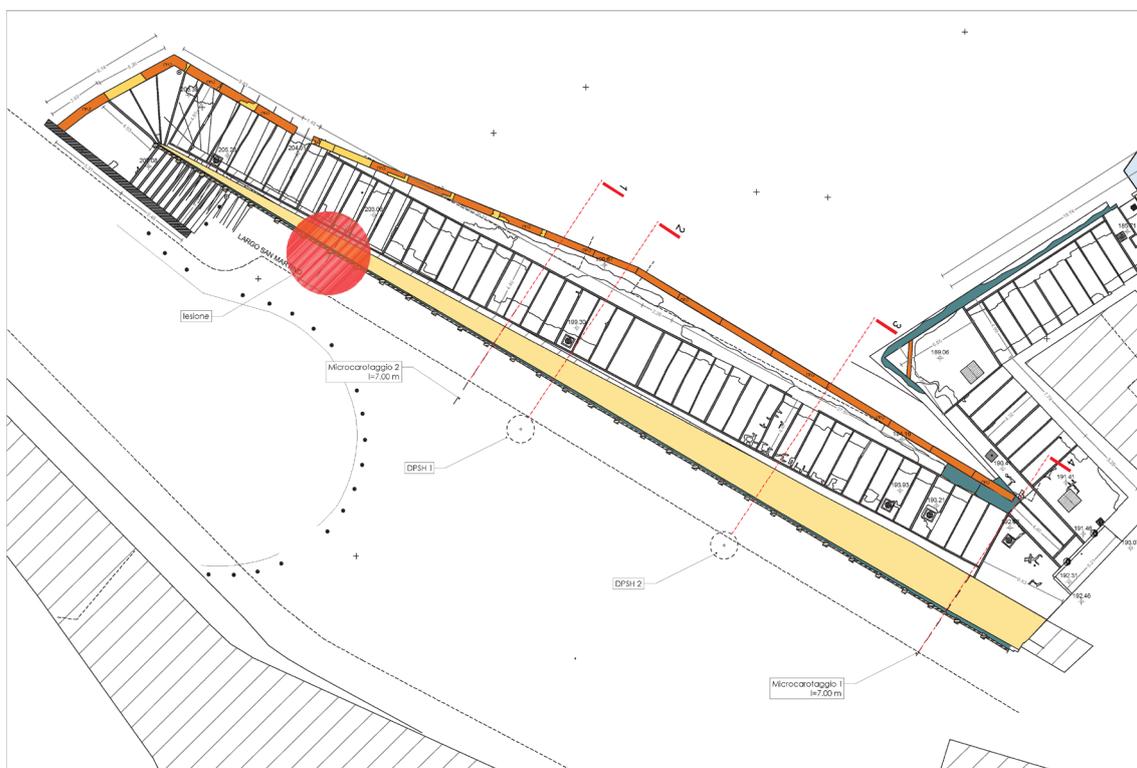
Figura 7 - stralcio planimetrico

Le risultanze della campagna di indagini sono riportate nello stralcio planimetrico e nelle 4 sezioni trasversali al paramento murario dove sono indicate le criticità afferenti il quadro conoscitivo e la caratterizzazione dei terreni risultanti dai sondaggi.

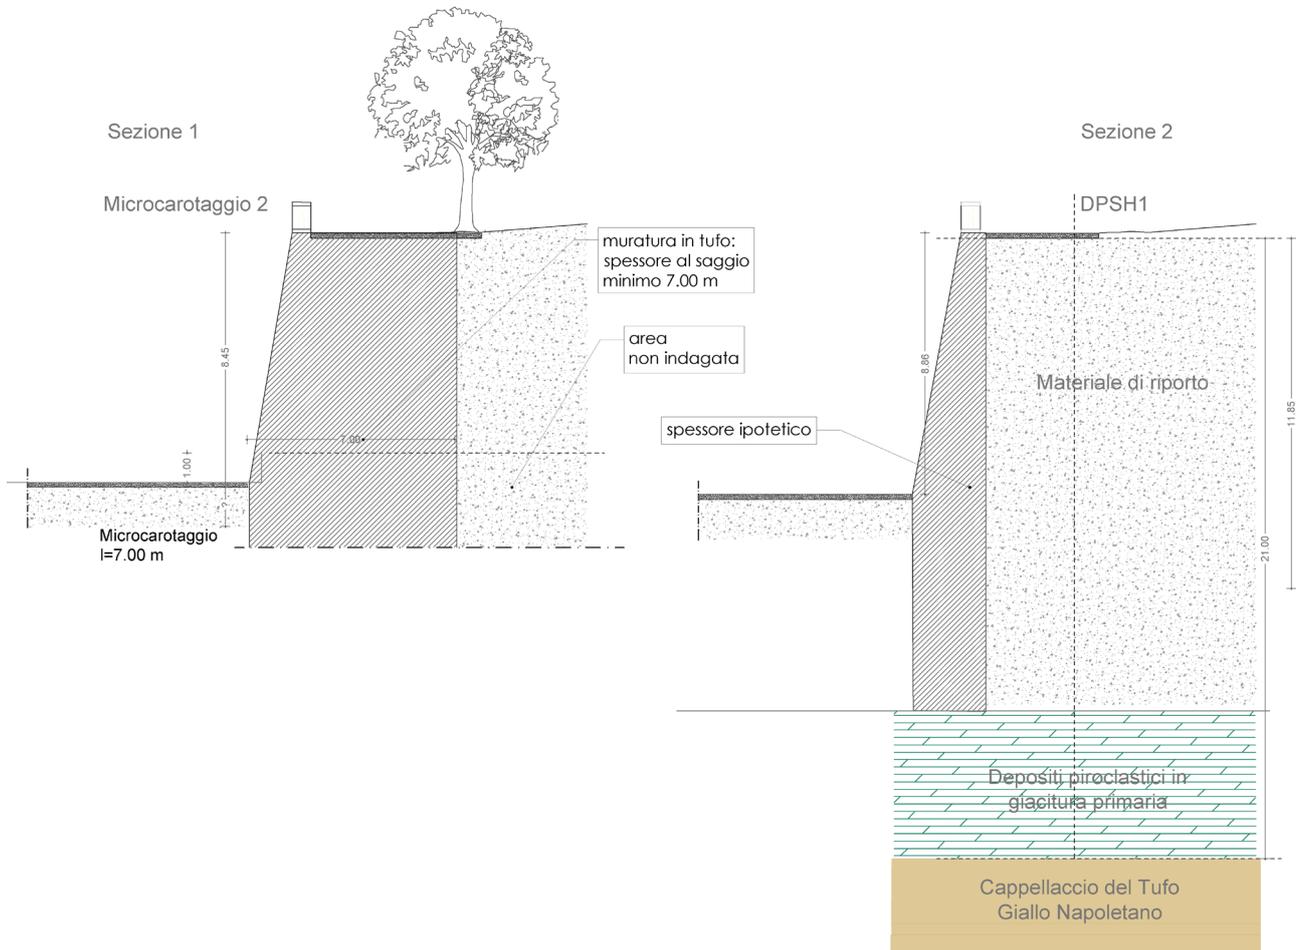
Figura 8 - Sezioni 1 e 2, trasversali al paramento murario

Il livello di conoscenza è dunque ancora molto limitato, esso potrà essere elevato ad un livello accettabile mediante lo svolgimento di una campagna di indagini supplementari nel corso degli interventi di riparazione traendo così vantaggio dalla disponibilità degli spazi occupati per l'allestimento del cantiere e degli anditi che verranno montati per la messa in atto degli interventi di riqualificazione strutturale. Potrà essere predisposta, adeguata **progettazione in corso d'opera**.

1. **RICOSTRUZIONE DELLA SAGOMA DEL PARAMENTO: Per almeno N.2 sezioni di paramento: N. 3 sondaggi attraverso carotaggi a perforazione orizzontale alle quote (H/4), (H/2) e (3/4)H**, per identificare lo spessore del muro e la natura dei terreni a tergo dello stesso; **un foro inclinato di 30°** al piede del muro per identificare la profondità del piano di posa della fondazione e la natura del terreno di fondazione; il diametro dei fori di sondaggio verrà stabilito tenendo conto delle difficoltà di accesso al sito;

2. **RICOSTRUZIONE DELLA SAGOMA DEI CONTRAFFORTI Per almeno N. 1 sezione posta in corrispondenza di un contrafforte** (ad esempio la sezione posta in corrispondenza di MC1: **N. 3 sondaggi** attraverso carotaggi orizzontali alle quote (H/4), (H/2) e (3/4)H), per identificare la lunghezza del contrafforte; **N. 1 carotaggio** inclinato di 30° al piede del contrafforte, per identificare la profondità del piano di posa del muro e la natura del terreno di fondazione;

3. ALTRE INDAGINI: **N. 2 sondaggi a carotaggio inclinato** dal piazzale in direzione parallela allo sviluppo longitudinale del muro, al fine di identificare lo spessore dei contrafforti; **N. 2 sondaggi a carotaggio inclinato dal piazzale in direzione ortogonale allo sviluppo trasversale del muro** in modo da identificare lo spessore del paramento in sommità.
