CITTÀ VERTICALE: RIQUALIFICAZIONE DEI PERCORSI PEDONALI TRA LA COLLINA E IL MARE

PROGETTO ESECUTIVO / MOIARIELLO

ELABORATO
Relazione integrativa
sulle indagini strutturali
Salita Moiariello

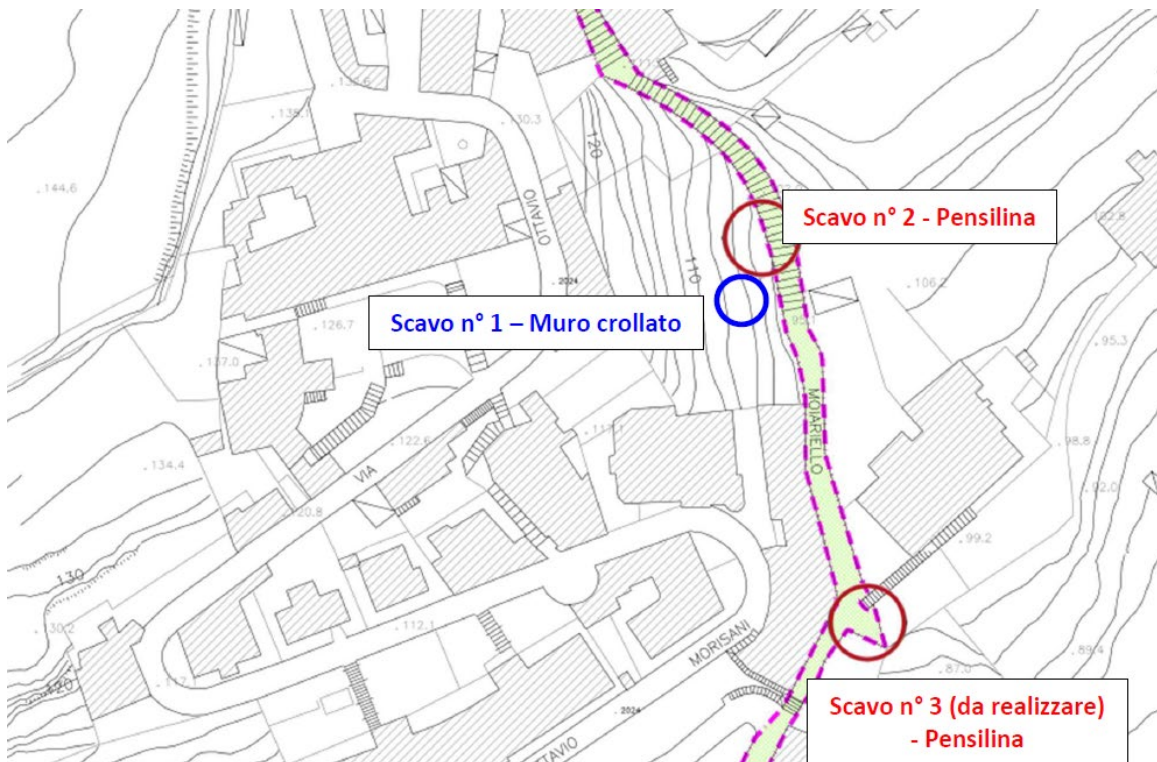
Sono stati realizzati n°2 scavi a mano in adiacenza al muro. In primo luogo, sono stati rimossi i basoli in lava e, successivamente, sono stati approfonditi gli scavi fino al raggiungimento della base della fondazione del muro stesso, attraversando unicamente materiali di riporto di epoca ottocentesca. Il primo scavo è stato realizzato in adiacenza al muro crollato, mentre il secondo nel punto in cui sarà realizzata una pensilina; in particolare, lo scavo n°1 ha raggiunto la profondità di 1.10 m dal piano campagna portando alla luce la base della fondazione e le modalità esecutrici della stessa, mentre lo scavo n°2 ha raggiunto la profondità di 80 cm terminando in coincidenza di un letto di cemento fuso di colore grigio verdastro su cui è stata poggiata la fondazione.

Figura 1 - ubicazione scavi a mano

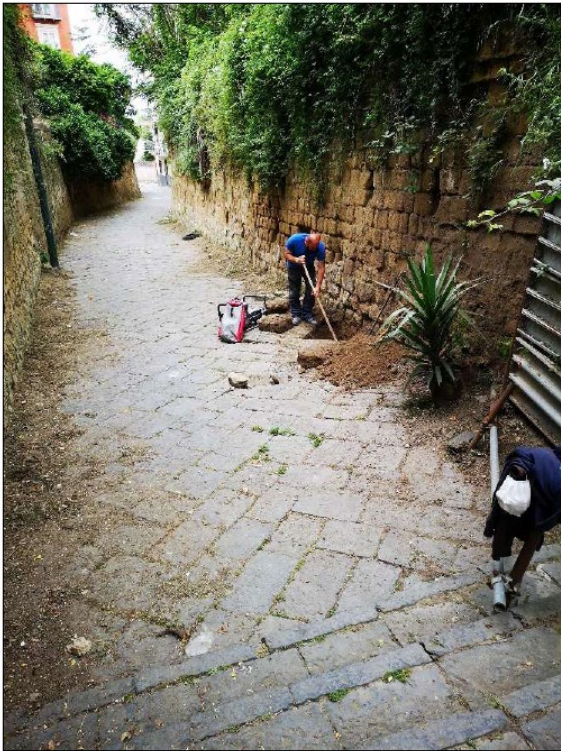
Figura 2 - scavo n° 1 realizzato in prossimità del muro crollato

Nel seguito si indicano le indagini integrative da effettuare che consentiranno l'esecuzione di un **progetto che sarà redatto in corso d'opera**. Si prevede la ricostruzione del tratto crollato in blocchi di tufo e malta, in modo da riprodurre la trama corrente del muro. Il muro ricostruito sarà equipaggiato con un reticolo di fori drenanti, disposti ad interasse di 3 m su due file alle altezze $H/4$ ed $H/2$, fra loro sfalsate di 1,5 m. In fase di esecuzione, si provvederà a realizzare una scarpa a monte, con pendenza non maggiore di 45° . In tale fase, saranno eseguiti tutti gli approfondimenti necessari per ricostruire la sagoma del muro, approfittando così della disponibilità degli spazi occupati per allestire il cantiere dell'intervento di ricostruzione. Nello specifico, con riferimento alle due sezioni poste immediatamente a monte e a valle del muro, verranno eseguite le seguenti indagini:

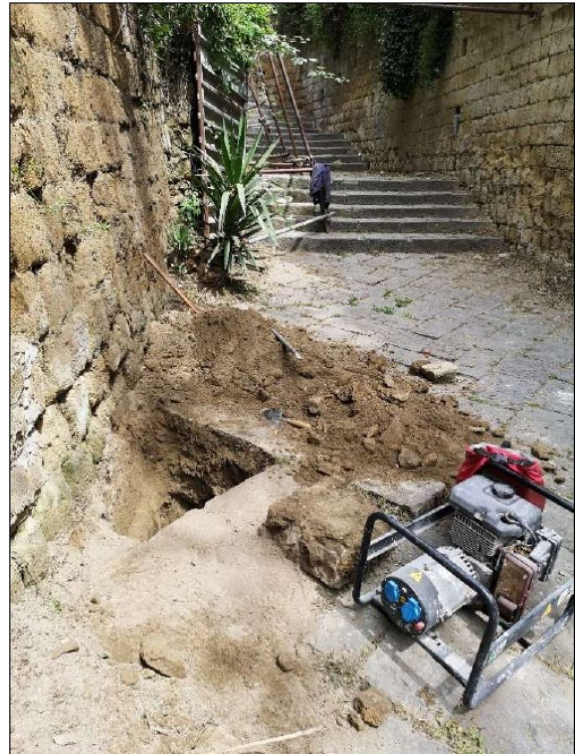
Figura 3 - scavo n° 1 realizzato in prossimità del muro crollato

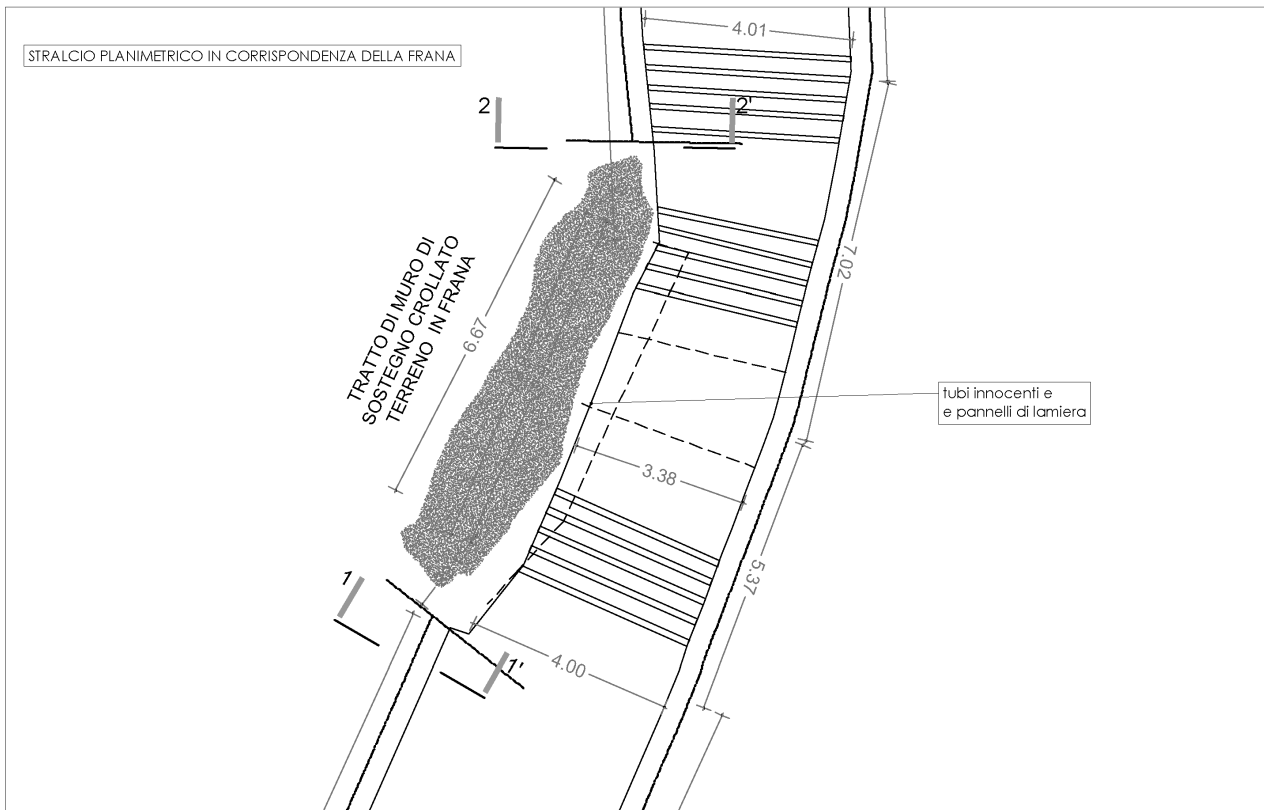
La criticità che interessa l'ambito di Salita Moiarriello riguarda un tratto in muratura di tufo dove è presente un'opera di presidio in corrispondenza di un crollo del muro di sostegno.

Figura 4 - stralcio planimetrico in corrispondenza del muro crollato

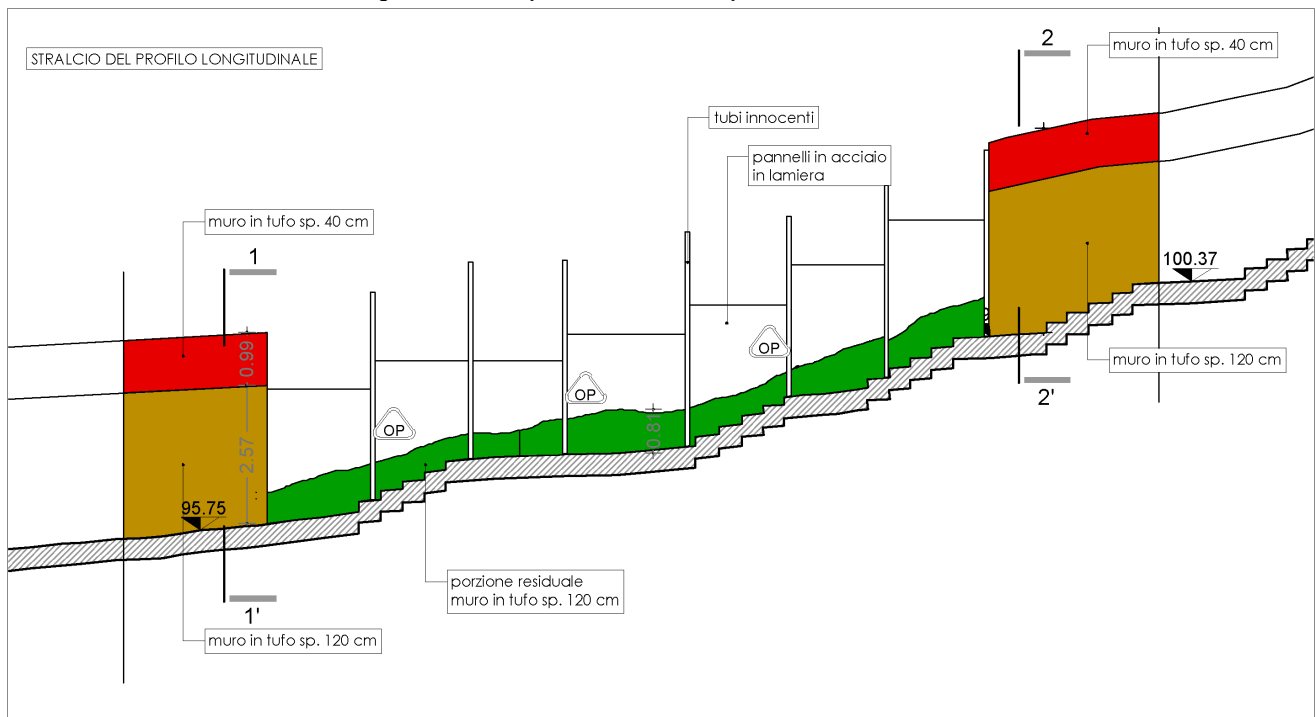
Il tratto in muratura è individuato nell'elaborato Profilo longitudinale sx - Stralcio 3 di 8 codice - GRE030c. Si sviluppa sul lato sinistro (per chi sale) da quota 95.75 e quota 99.40.

Figura 5 - stralcio del profilo longitudinale

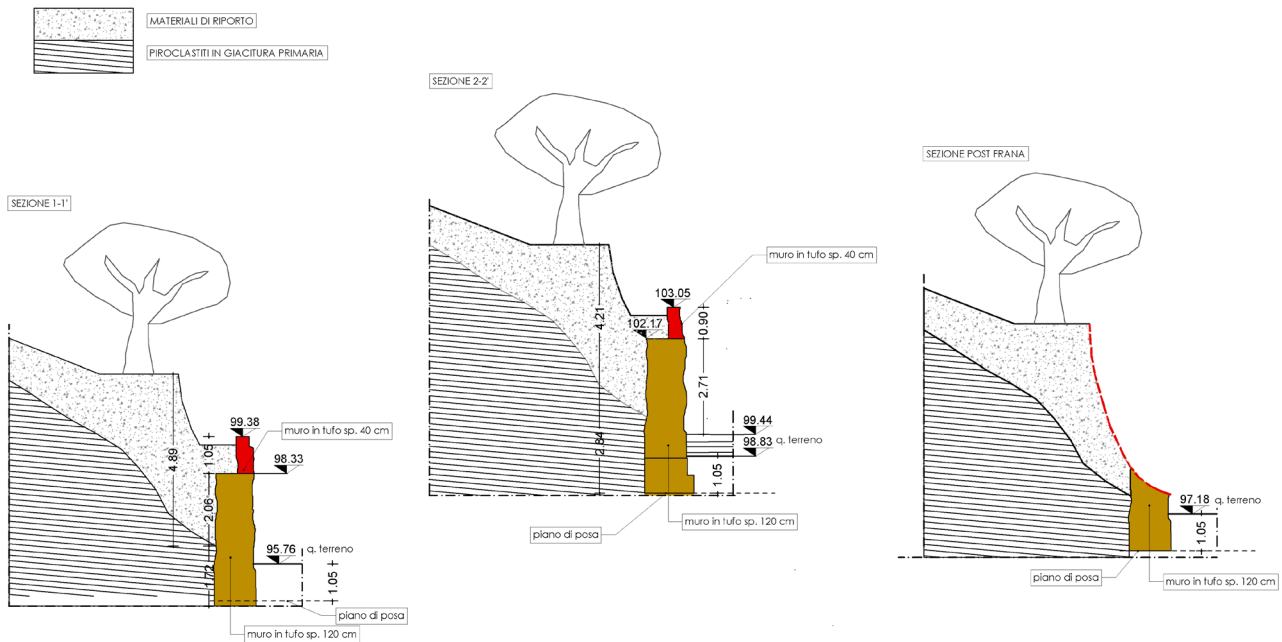
Si riporta nel seguito lo stralcio planimetrico e lo stralcio del profilo longitudinale lato sinistro in cui è individuato il tratto e alcune sezioni delle pareti nel quale si riportano gli spessori e le altezze. La campagna di indagini effettuata non ha permesso di conoscere lo spessore della fondazione del muro.

Figura 6 - sezioni trasversali al muro

1. due carotaggi orizzontali di lunghezza 5 m, alle quote $H/4$ e $3/4H$, con la finalità di identificare lo spessore del muro e la natura dei terreni a monte; il diametro del foro di perforazione verrà definito tenendo conto dell'accessibilità al sito;
2. un carotaggio inclinato, di lunghezza 5 m e inclinazione di 30° , posto al piede del muro, con la finalità di identificare la larghezza della base e la natura del terreno di fondazione del muro. Anche in questo caso il diametro del foro di perforazione dovrà tenere conto delle difficoltà di accesso al sito;
3. due prove con martinetto doppio, per quantificare la resistenza a compressione semplice della muratura esistente.
