COMUNE DI NAPOLI

CITTÀ VERTICALE: RIQUALIFICAZIONE DEI PERCORSI PEDONALI TRA LA COLLINA E IL MARE

PROGETTO ESECUTIVO / CACCIOTTOLI

ELABORATO
**Relazione integrativa
sulle indagini strutturali
Salita Cacciottoli**

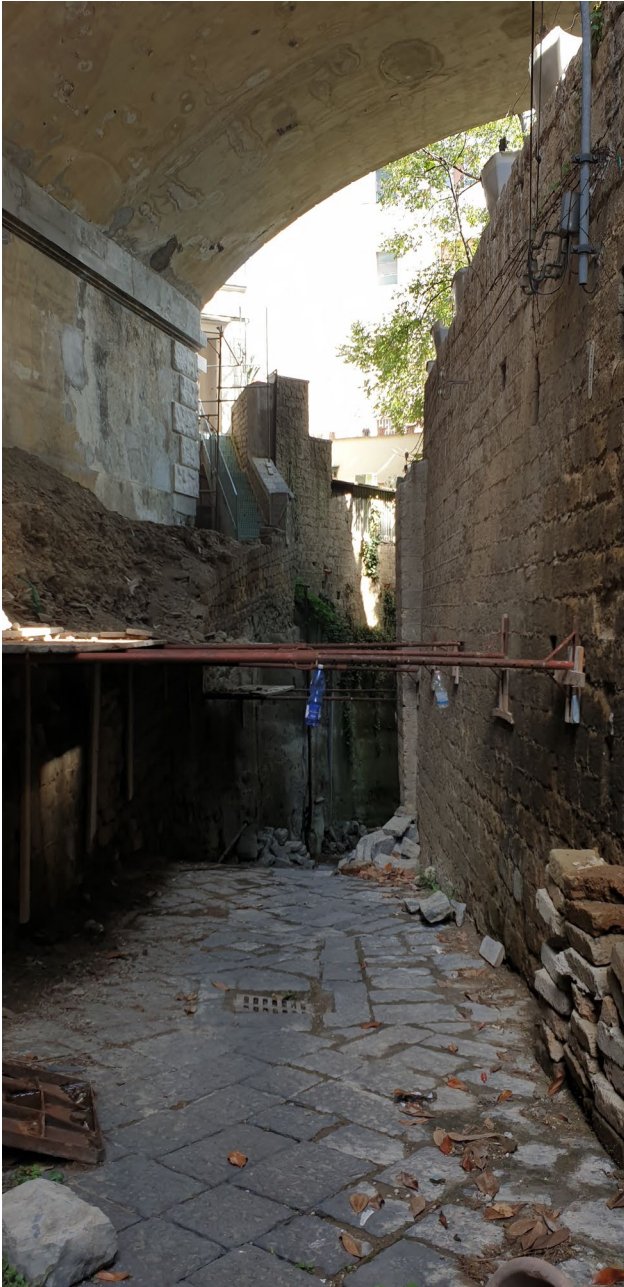
Figura 1

A valle di quest'analisi dello stato di fatto erano state fatte delle ipotesi di intervento che non sono più necessarie e non possono essere perseguite. **Come si evince dal seguente rilievo fotografico (figura da 1 a 4) , infatti all'esito degli ulteriori sopralluoghi è stato verificato che il tratto non risulta più occupato dalle opere di presidio essendo state realizzate una serie di opere di consolidamento consistenti dall'integrazione della parete in tufo con ricorsi in laterizio e nervature (cordoli e piedritti) in c.a.**

Foto n. 3 - Parete in tufo sottostante Ponte di Via Girolamo Santacroce -

Sopralluogo anno 2019

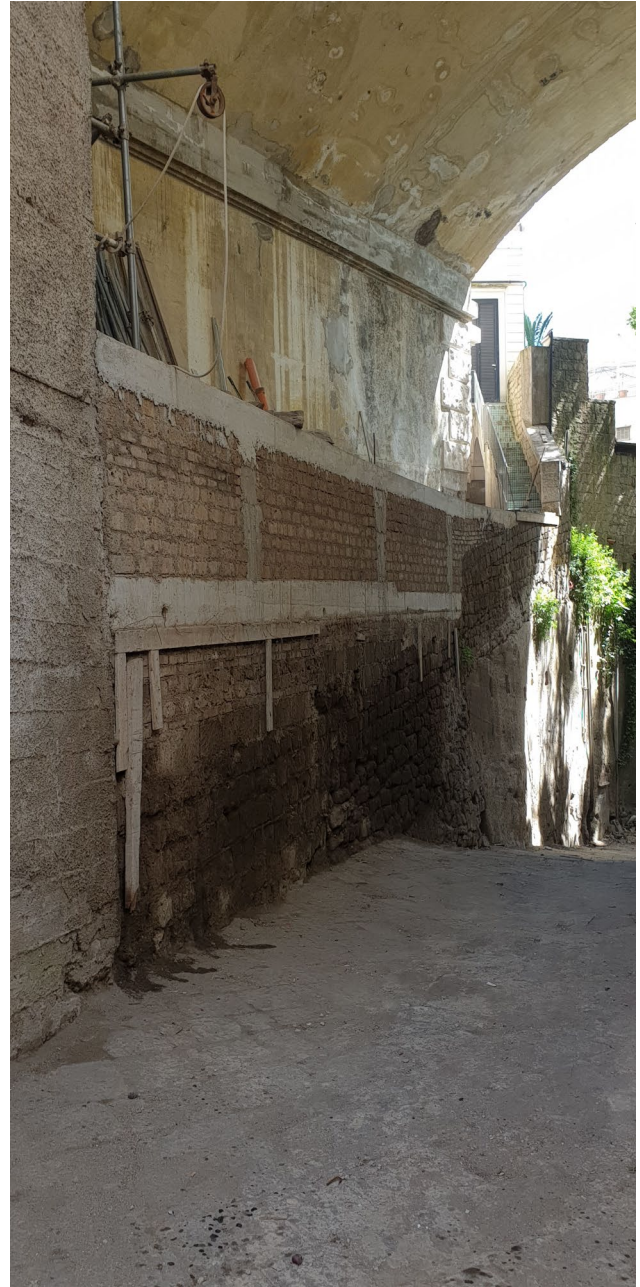
Figura 2

Foto n. 4 - Parete in tufo sottostante Ponte di Via Girolamo Santacroce -

Sopralluogo anno 2021

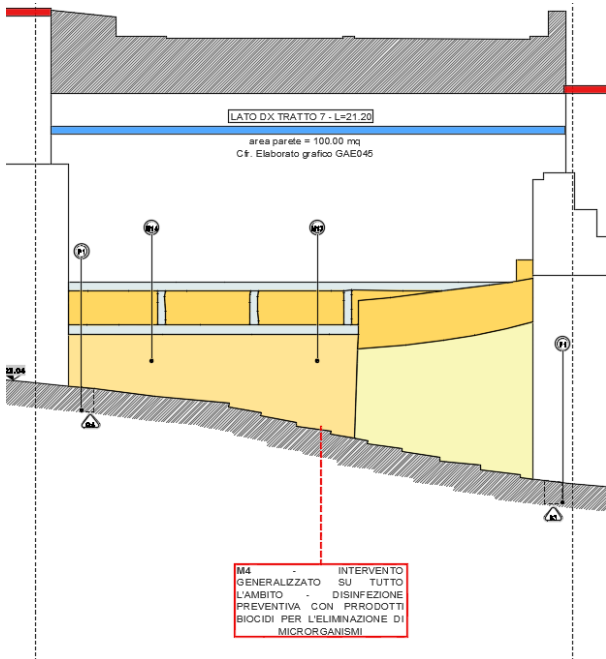
Queste nuove risultanze hanno imposto la rimodulazione degli interventi come di seguito indicato. Si riporta stralcio del grafico GAE042n di progetto e gli interventi da effettuare:

Gli interventi previsti sono codificati nella legenda degli interventi con 1) M13: ripresa di muratura mediante sostituzione parziale di materiale con metodo scuci e cuci, meglio dettagliato nell'elaborato CNPA.001.06.GAE04500. Questo intervento è limitato alla parte basamentale del muro per un'altezza di circa 1,50 m; 2) Stesura di scialbo pigmentato o idrossido di calcio (acqua di calce) applicata a pennello; 3) M4: intervento generalizzato su tutto l'ambito - disinfezione preventiva con prodotti biocidi per l'eliminazione di microrganismi.
