Progetto di Restauro

RESTAURO MERIDIANA VILLA COMUNALE

Preparato da: Dafne restauri s.r.l

Napoli 30/03/2022

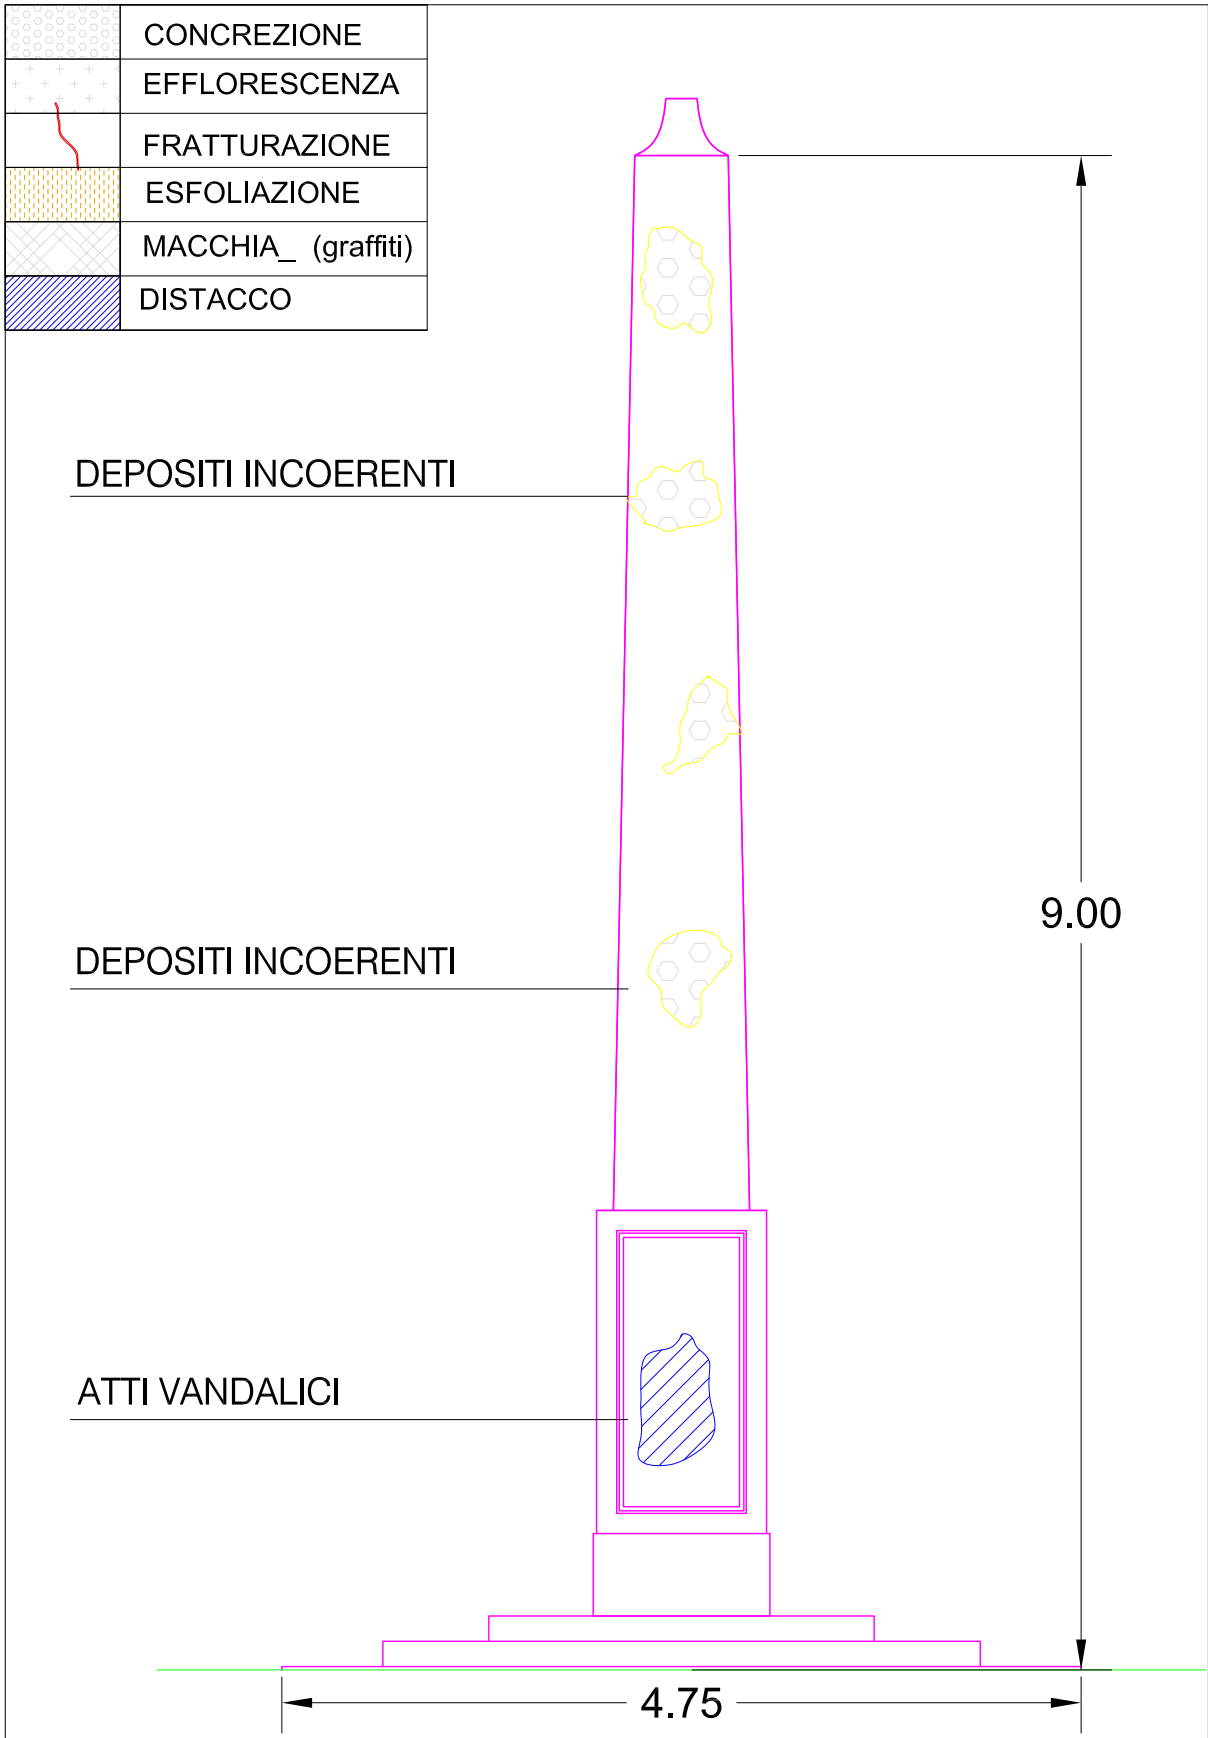
GRAFICI DI DEGRADO

CONCREZIONE

EFFLORESCENZA

FRATTURAZIONE

ESFOLIAZIONE

MACCHIA_ (graffiti)

DISTACCO

DEPOSITI INCOERENTI

ATTI VANDALICI

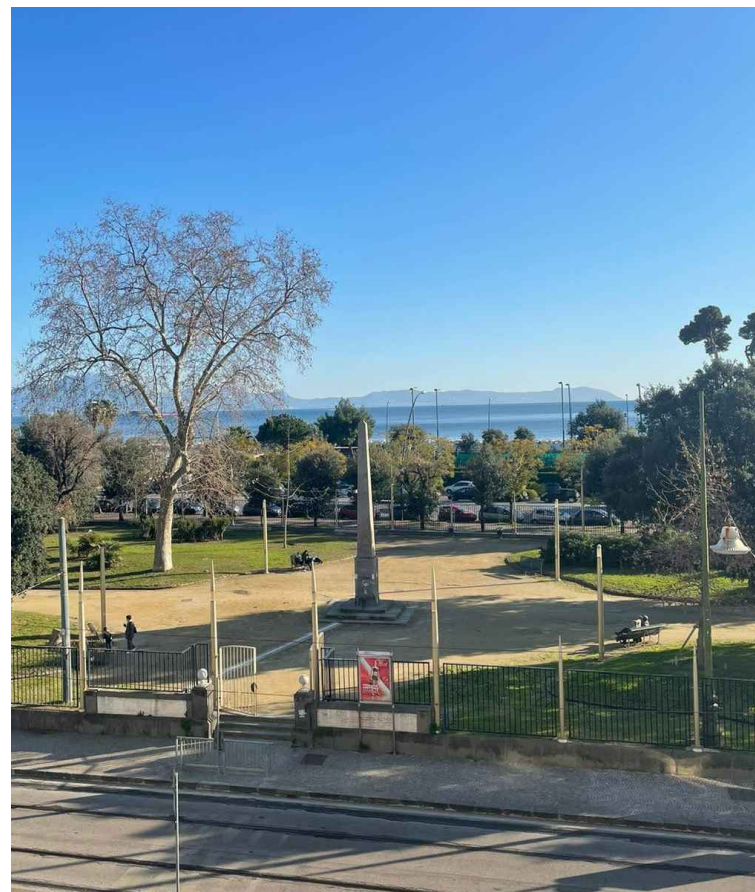
MERIDIANA VILLA COMUNALE - FOTO DI INSIEME

Lo stato di conservazione della Meridiana di Piperno che decora i Giardini della Villa Comunale è notevolmente compromesso. Il perdurare della mancata manutenzione su di un manufatto lapideo, ha determinato un degrado generalizzato sull'apparato decorativo. L'ingrigimento di tutta la superficie, dovuto al deposito di particolato atmosferico, ha coperto il tipico colore della pietra in piperno; la sfera in bronzo ora custodita nei depositi del comune. Completamente erosi nel tempo e stata tolta per pericolo di Crollo. Microfessurazioni, scheggiature diffuse su più zone hanno causato dei processi di fratturazione che se non bloccati possono determinare una caduta di parti importanti del manufatto. La superficie de coesa, sia sulle parti alte che sui basamenti, se non fermata innesca il più grave fenomeno di depolarizzazione fino alla completa manifestazione tipica di un manufatto lapideo, con alveolizzazioni di intere zone. Il particolato atmosferico risulta ormai fortemente adeso alle superfici e parzialmente penetrato nel materiale lapideo. Un esteso attacco biodeteriogeno, ha interessato parti lapidee; infine si evidenziano graffiti vandalici sulla parte bassa della meridiana

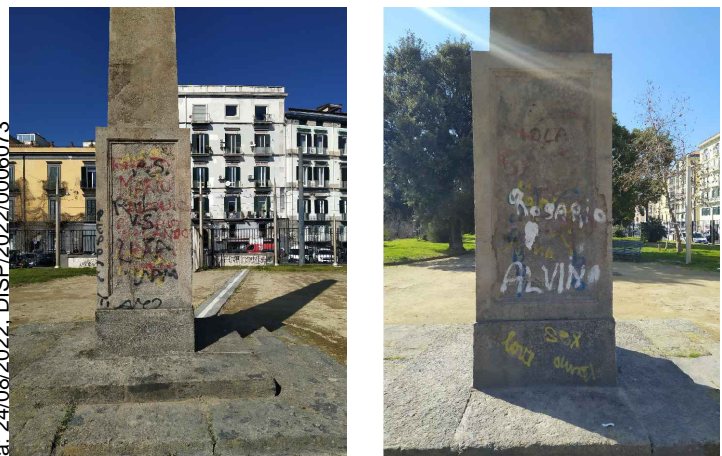
DEGRADO ANTROPICO

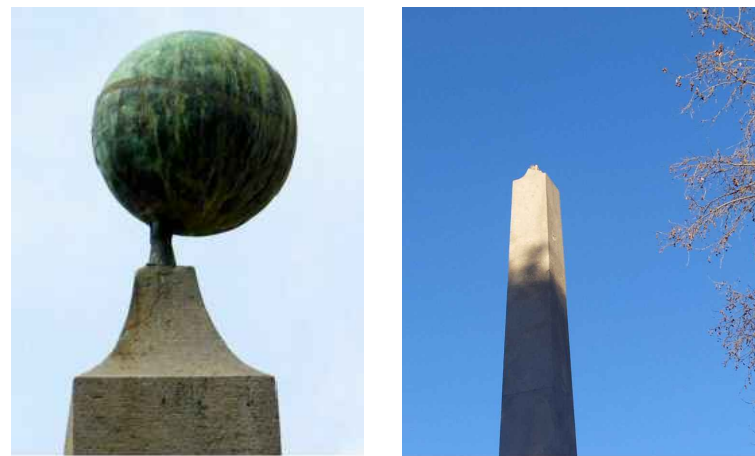
MANCANZA:
NELLA PRIMAVERA
DEL 2021 LA SFERA DI
OTTONE ERA IN
GRAVE PERICOLO DI
CROLLO PERTANTO È
STATA SMONTATA ED
È AD OGGI
CUSTODITA PRESSO
IL COMUNE DI NAPOLI
