# Progetto di Restauro

## RESTAURO MERIDIANA VILLA COMUNALE

*Preparato da: Dafne restauri s.r.l*

**OGGETTO:** INTERVENTO DI RESTAURO OBELISCO IN PIPERNO " OBELISCO MERIDIANA " ubicata in Villa Comunale , viale Anton Dohrn, Napoli .

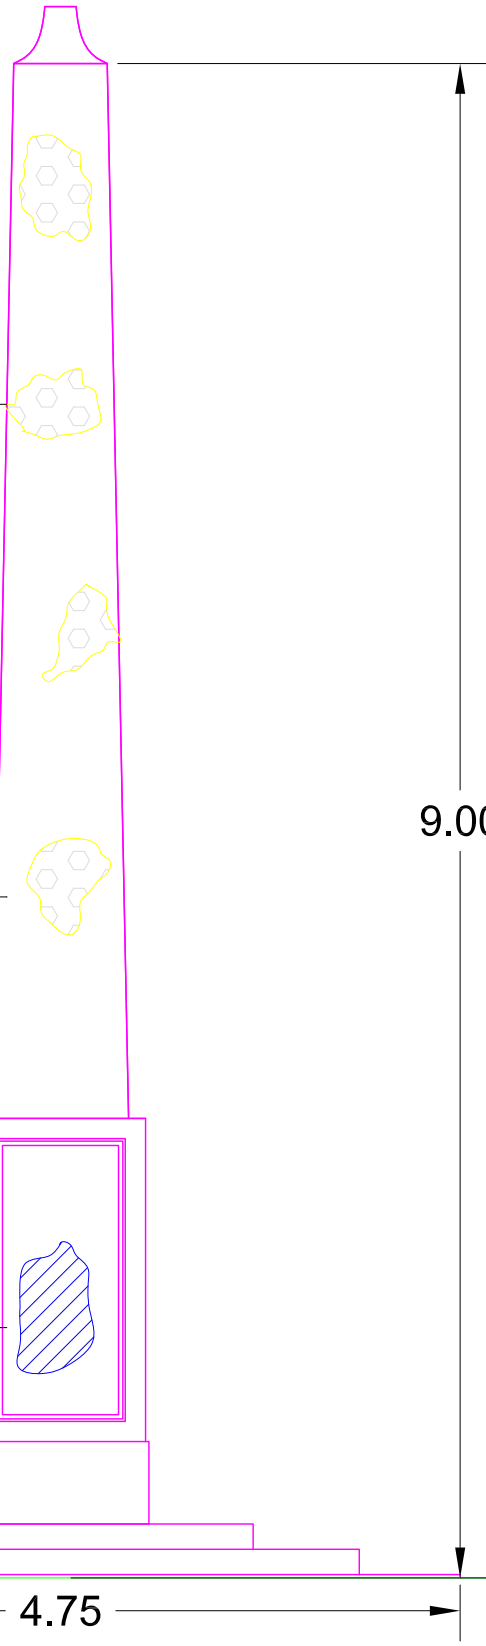
# GRAFICI DI DEGRADO

CONCREZIONE

EFFLORESCENZA

FRATTURAZIONE

ESFOLIAZIONE

MACCHIA_ (graffiti)

DISTACCO

DEPOSITI INCOERENTI

ATTI VANDALICI

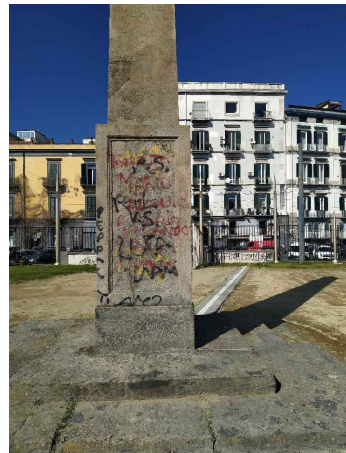
DEGRADO ANTROPICO

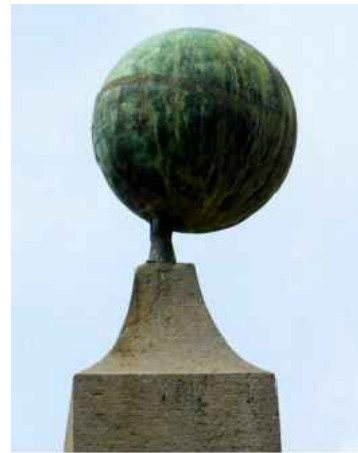
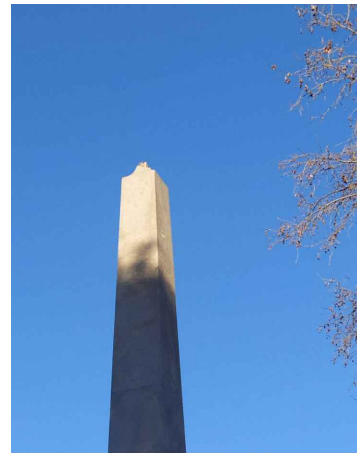
MANCANZA:  
NELLA PRIMAVERA  
DEL 2021 LA SFERA DI  
OTTONE ERA IN  
GRAVE PERICOLO DI  
CROLLO PERTANTO È  
STATA SMONTATA ED  
È AD OGGI  
CUSTODITA PRESSO  
IL COMUNE DI NAPOLI
