RESTAURO DELLE FACCIATE INTERNE, DELLA PAVIMENTAZIONE E DEI PORTICATI  
DELLA GALLERIA PRINCIPE DI NAPOLI  
**ELABORATO PER I RILIEVI E LE INDAGINI**

### Indagini diagnostiche presso la Galleria Principe di Napoli

Napoli Servizi Spa

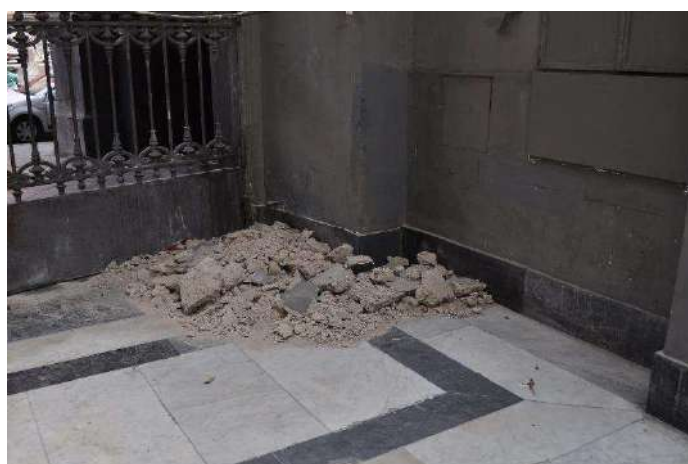
Figura 2 – Frammenti di intonaco distaccatisi

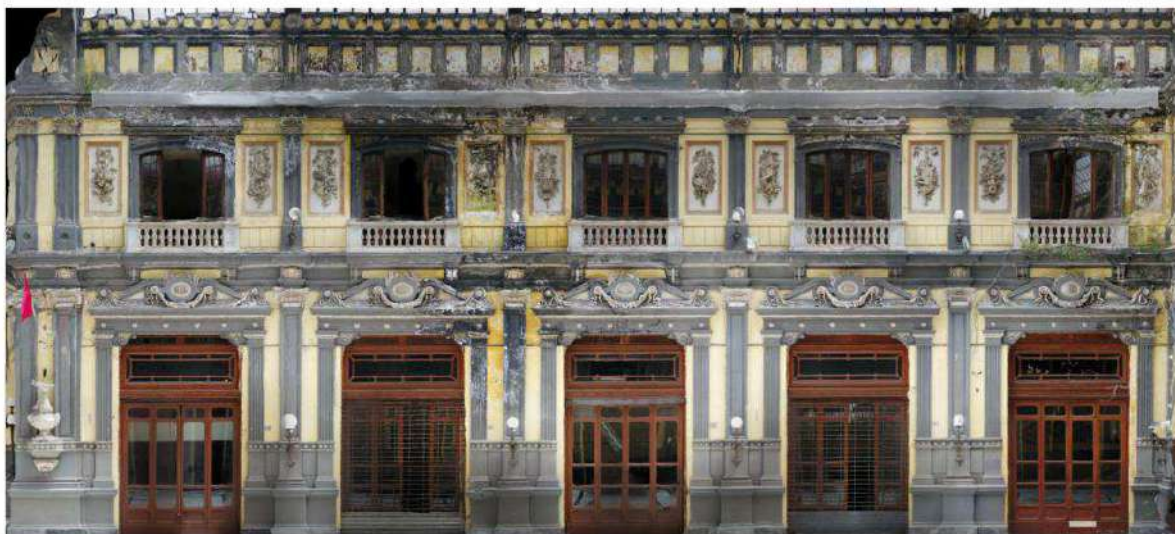
**Figura 16 – Parete 1**

La facciata è interamente intonacata. La maggior parte della superficie esaminata presenta aree di “vuoto” associate a distacchi di intonaco, riscontrate dall’indagine mediante battitura. La mancata manutenzione della copertura ha indotto in alcune zone la rottura e il distacco degli elementi vetrati che la compongono. Ciò ha permesso il passaggio delle precipitazioni provocando il conseguente degrado delle strutture orizzontali manifestando ampie zone soggette a patina superficiale, focalizzate maggiormente nella parte superiore. La parte inferiore, contrariamente, non evidenzia zone interessate da fenomeni di degrado. La somma delle principali cause come gli agenti chimici, la pioggia, il soleggiamento e l’assenza di manutenzione ha portato nel tempo alla comparsa di organismi vegetali e sostanze organiche lungo la parte superiore della facciata.

Gli elementi decorativi non presentano particolari criticità a meno di piccoli ammaloramenti superficiali. Si riscontrano inoltre svariate lesioni profonde, con potenziale distacco di materiale, nonché lesioni superficiali di minor importanza.

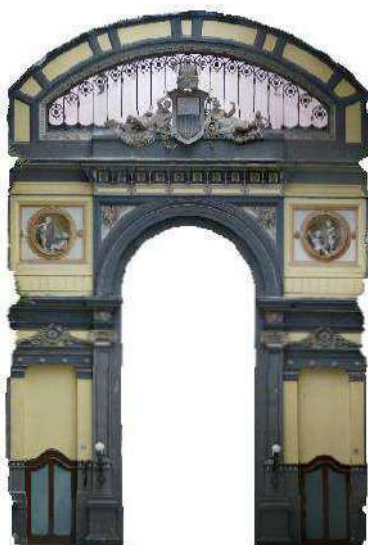
Figura 17 – Parete 2

La facciata è interamente intonacata e non presenta particolari criticità a meno di piccole zone di “vuoto” e distacco di intonaco nella parte perimetrale superiore ed in corrispondenza del singolo elemento decorativo destro. L'intradosso è soggetto a potenziali zone di distacco d'intonaco e lesioni profonde.

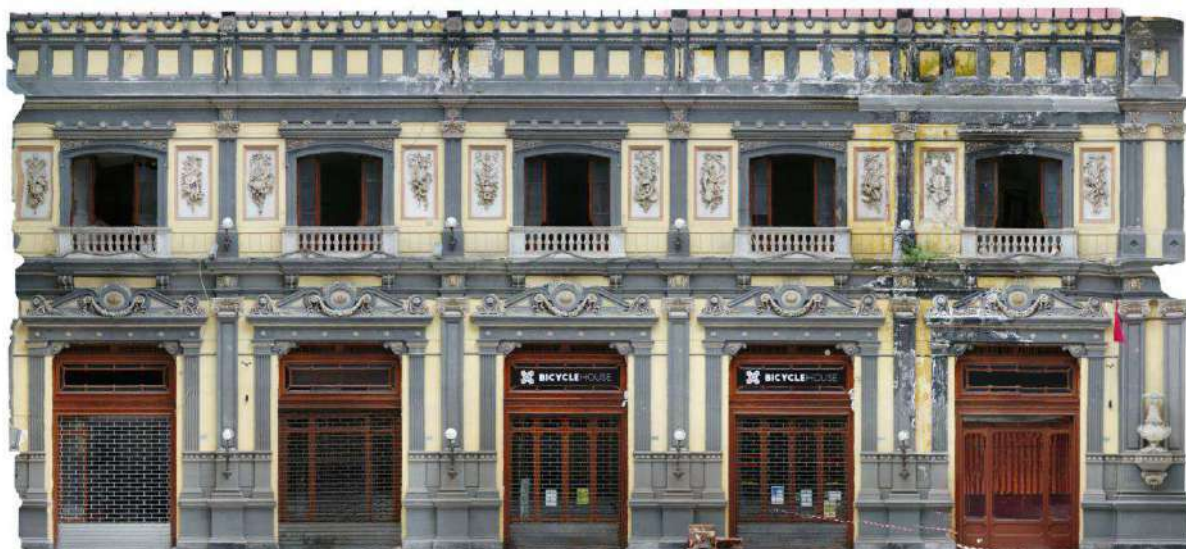
Figura 18 – Parete 3

La facciata è interamente intonacata. Così come per la parete 1 anche in questo caso si accerta la presenza di aree di “vuoto” associate a distacchi di intonaco affiancate da ampie zone sottoposte a patina

superficiale concentrate in maggior modo lungo il lato destro. Nella parte superiore della facciata si notano delle mancanze di cornicioni ed elementi decorativi. Si riscontrano svariate lesioni profonde, con potenziale distacco di materiale, nonché lesioni superficiali di minor importanza.

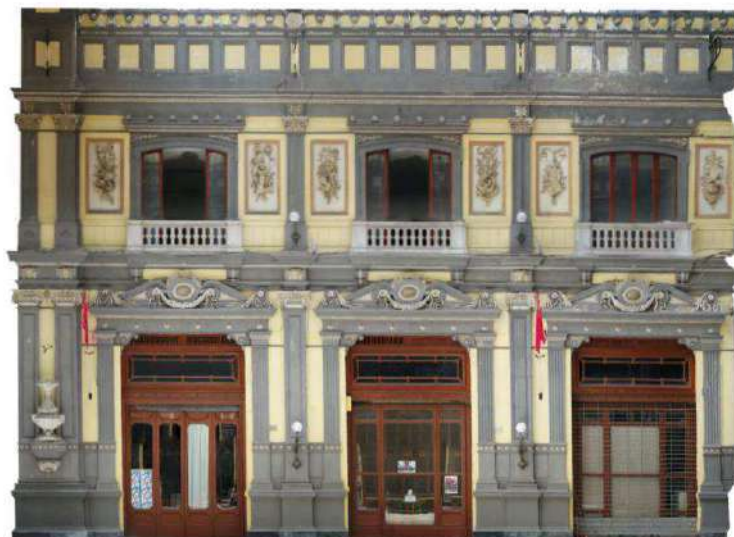
Figura 19 – Parete 4

La facciata è interamente intonacata. La parte superiore è caratterizzata dalla presenza di aree di “vuoto” con discreto distacco di intonaco. Si notificano lesioni profonde su tutta la superficie concentrate in maggior modo lungo gli architravi delle aperture.

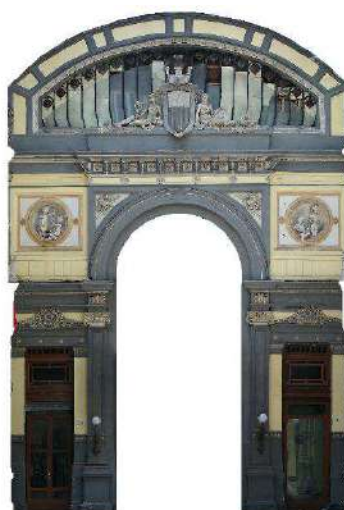
Figura 20 – Parete 5

La facciata è interamente intonacata e non presenta particolari criticità a meno di piccole zone di “vuoto” e distacco di intonaco caratterizzanti anche l'intradosso. Le aperture sono caratterizzate da architravi in legno che non costatano particolari criticità. Si visionano inoltre, lesioni profonde e superficiali, nonché piccole mancanze nella parte inferiore.

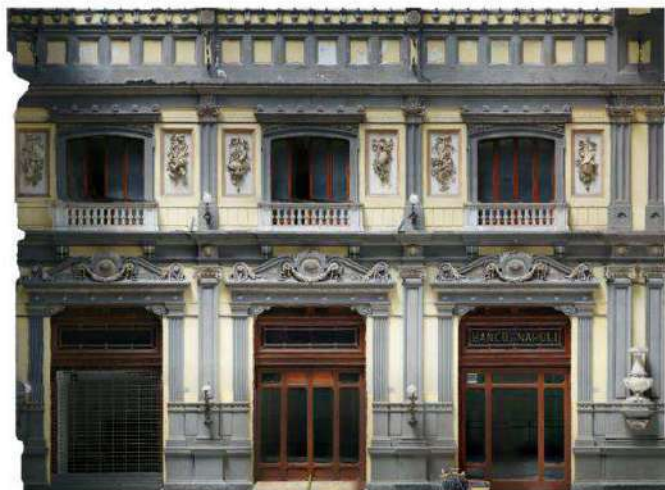
Figura 21 – Parete 6

La facciata è interamente intonacata e non presenta particolari criticità a meno di piccole zone di “vuoto” con associato distacco di intonaco nella parte superiore. Si riscontrano lesioni profonde e superficiali, piccoli ammaloramenti su elementi decorativi. La zona inferiore non rileva particolari segni di degrado.

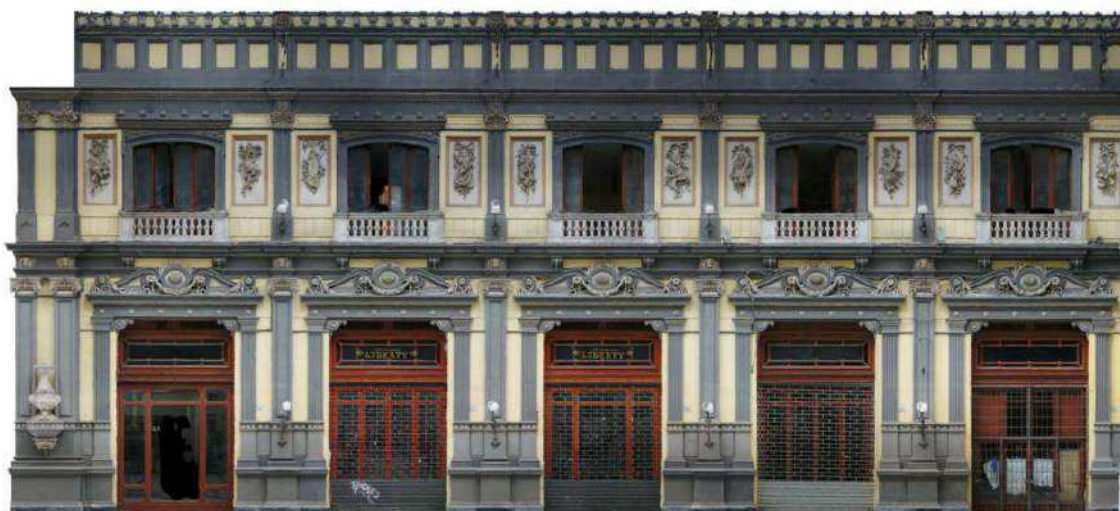
Figura 22 – Parete 7

La facciata è interamente intonacata. Tutta la superficie è interessata interamente da zone sparse di “vuoto” con associato distacco di intonaco, mancanze e ammaloramenti suddivise tra elementi lapidei e parti di elementi decorativi. Si riscontrano lesioni sia profonde che superficiali. Inoltre, si individuano elementi metallici in fase di distacco.

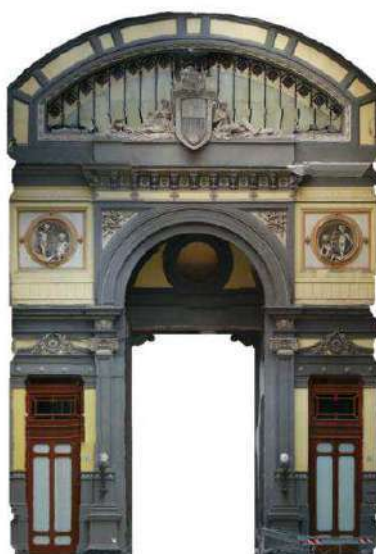
**Figura 23 – Parete 8**

La facciata è interamente intonacata ed interessata da piccole zone di “vuoto” presenti maggiormente nella parte superiore. Si accertano ammaloramenti di elementi decorativi e lesioni profonde che interessano la decorazione presente sulla parte sinistra della facciata. L'intradosso è caratterizzato da un'ampia zona con intonaco distaccato affiancata da lesioni profonde che seguono l'andamento ad arco.

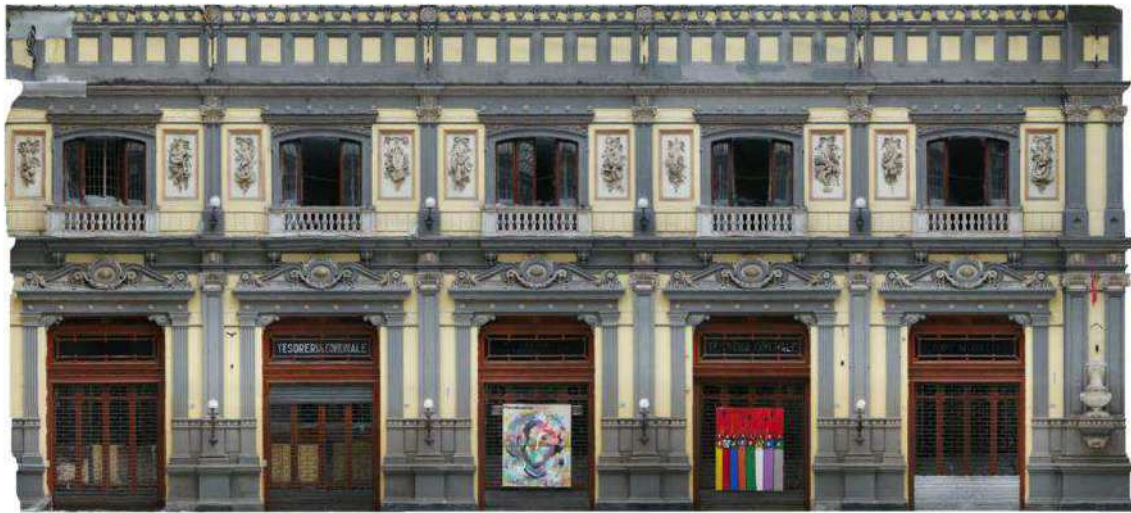
Figura 24 – Parete 9

La facciata è interamente intonacata. Si notificano zone sparse di “vuoto”, mancanze e ammaloramenti suddivise tra elementi lapidei e parti di elementi decorativi. Si riscontrano lesioni sia profonde che superficiali. Inoltre si individuano elementi in ferro in fase di distacco.

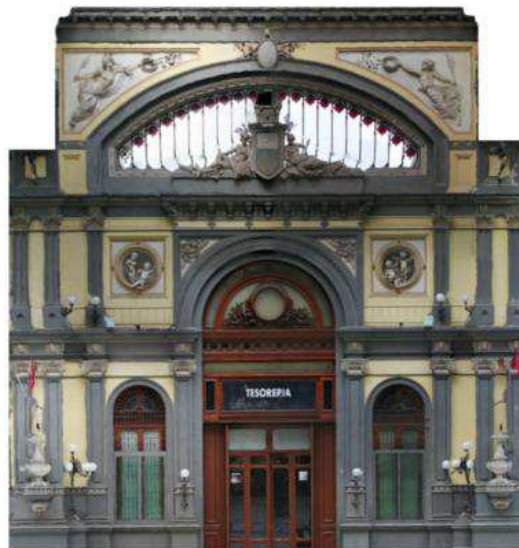
Figura 25 – Parete 10

La facciata è interamente intonacata con problematiche di degrado che si concentrano in maggior modo sulla parte superiore della stessa. Si notificano zone di “vuoto” e ammaloramenti suddivise tra elementi lapidei e parti di elementi decorativi, nonché ampie lesioni profonde con potenziale distacco di intonaco.

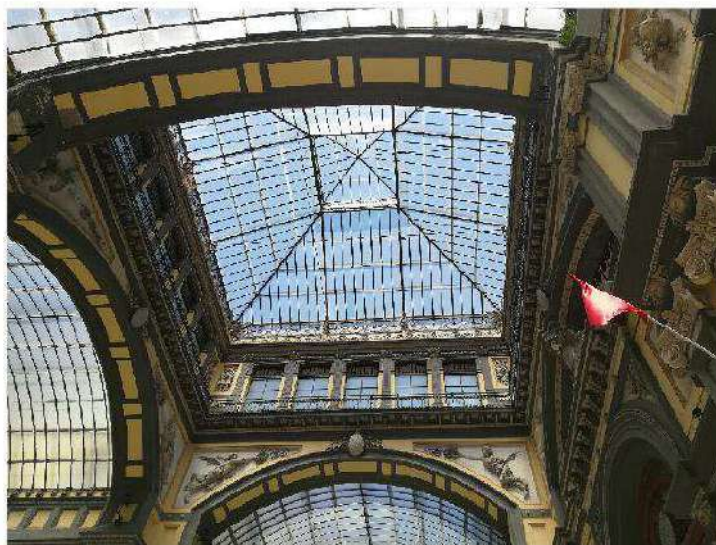
Figura 26 – Parete 11 – 12 - 13

La zona centrale della galleria, costituita dalle pareti 11, 12 e 13 e dagli intradossi degli archi e degli elementi aggettanti è caratterizzata da zone di “vuoto” con associato distacco di intonaco, ammaloramenti su elementi decorativi ed ampie lesioni profonde che seguono il regolare perimetro definito dall'unione delle pareti in esame. Si individuano elementi in ferro (staffe) in fase di distacco. Inoltre, il piano d'imposta dell'arco definito dalla parete 11 è contrassegnato da fenomeni di patina superficiale. Gli intradossi di tutte le superfici analizzate sono risultate soggette a possibili distacchi di intonaco.

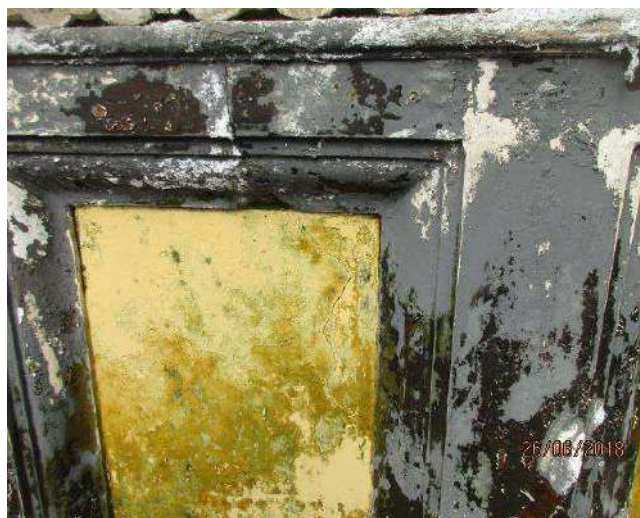
Una delle principali cause di degrado delle superfici della struttura, è da ricondursi al **percolamento di acqua piovana**: la mancata manutenzione della copertura vitrea e l'azione di agenti atmosferici, hanno indotto alla rottura ed al distacco degli elementi vitrei di cui si compone la volta, permettendo in tal modo, all'acqua di infiltrarsi all'interno e di contribuire al progressivo deterioramento delle superfici. La presenza di acqua contribuisce a generare processi di degrado sia di tipo fisico che chimico. L'azione fisica è da relazionarsi prevalentemente ad interazioni di tipo meccanico (stress) indotte dai processi di imbibizione e asciugatura capaci di generare porosità e disgregazioni superficiali, nonché di contribuire al distacco di porzioni di materiale generando ed accentuando i fenomeni fessurativi. Ulteriore fenomeno fisico è probabilmente da ricondursi all'azione dei Sali solubili trasportati dall'acqua. Si precisa, ai fini diagnostici, che il solo esame autoptico, sebbene condotto in modo ravvicinato, non è in grado di individuare la presenza di Sali. Pertanto, senza ulteriori contributi analitici, tale assunto rimane soltanto ipotizzabile. La collocazione dell'edificio in una zona del centro città caratterizzata da un'alta densità veicolare, sottopone, inoltre, le superfici all'azione chimica degli inquinanti atmosferici che, reagendo con l'acqua, interferiscono con la corretta conservazione dei materiali. In particolare, è stato evidenziato un probabile processo di solfatazione in atto, caratterizzante la maggior parte delle aree esposte all'azione dell'acqua. Il fenomeno è attribuibile alla reazione dell'acqua piovana con gli inquinanti (anidride solforica e solforosa) ed in particolare all'azione dell'acido solforico, capace di reagire con il carbonato di calcio presente negli intonaci e di formare solfato di calcio, solubile in acqua e quindi, facilmente dilavabile. Tale processo contribuisce alla progressiva perdita di materiale nonché all'indebolimento delle superfici. Tutte le aree soggette a percolamento, si caratterizzano, infatti, per la presenza di patine biancastre polverulente ascrivibili a probabili processi di solfatazione. È probabile inoltre, che l'intenso traffico veicolare, al contorno, possa presentare ulteriori effetti dannosi in quanto capace di generare continue vibrazioni per la presenza di discontinuità ed irregolarità del manto stradale.

Figura 27 –Zona interessata da degrado generato dal percolamento di acqua dal soffitto

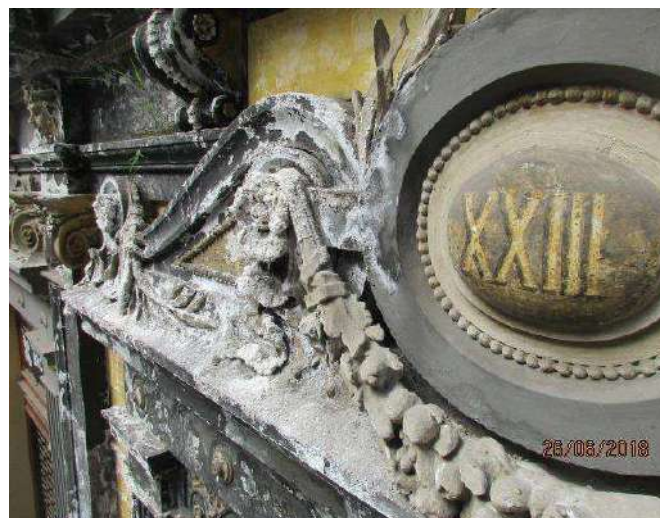
Figura 28– Decorazione a stucco interessata da probabile processo di solfatazione

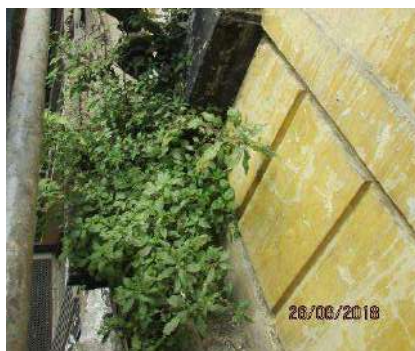
Le condizioni micro-ambientali e la presenza di acqua hanno inoltre, permesso la formazione di processi di colonizzazione da parte di **agenti biodeteriogeni**. Nello specifico si riscontrano, non solo aree caratterizzate da patine biologiche, ma anche la presenza di vegetazione superiore, capace di produrre non solo un danno estetico ma anche un danneggiamento meccanico dovuto al continuo accrescimento e movimento delle radici all'interno del substrato litico. Tale fenomeno interessa in particolare, la parete denominata *parete 1* e parte della *parete 3*. A tal riguardo si evidenzia come le pareti esposte ad est siano confinanti con un giardino pensile. Pertanto, è ipotizzabile che attraverso gli elementi vitrei danneggiati, si infilti terreno vegetale, che costituisce elemento di attecchimento per vegetazione parietale.

**Figura 29** –Presenza di vegetazione superiore

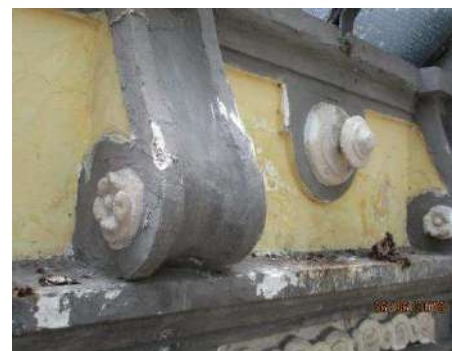
**Figura 31** –Presenza di guano

È stata infine, ampiamente riscontrata la presenza di guano, caratterizzante soprattutto le aree della zona alta della struttura rappresentando così un catalizzatore di ulteriori tipologie di degrado chimico dei materiali.
