Procedura aperta ai sensi dell'art. 60 del d.lgs. n. 50/2016 per l'affidamento dei servizi di "**Progettazione definitiva ed esecutiva architettonica ed impiantistica e coordinamento della sicurezza in fase di progettazione per il completamento del recupero e la rifunionalizzazione del Sacro Tempio della Scorzata in Napoli - Lotto B**". CUP: B65F16000100002 cig: 7161731F5E

# PROGETTO DEFINITIVO

**RELAZIONE OPERE DI RESTAURO**

## RELAZIONE SUL RESTAURO

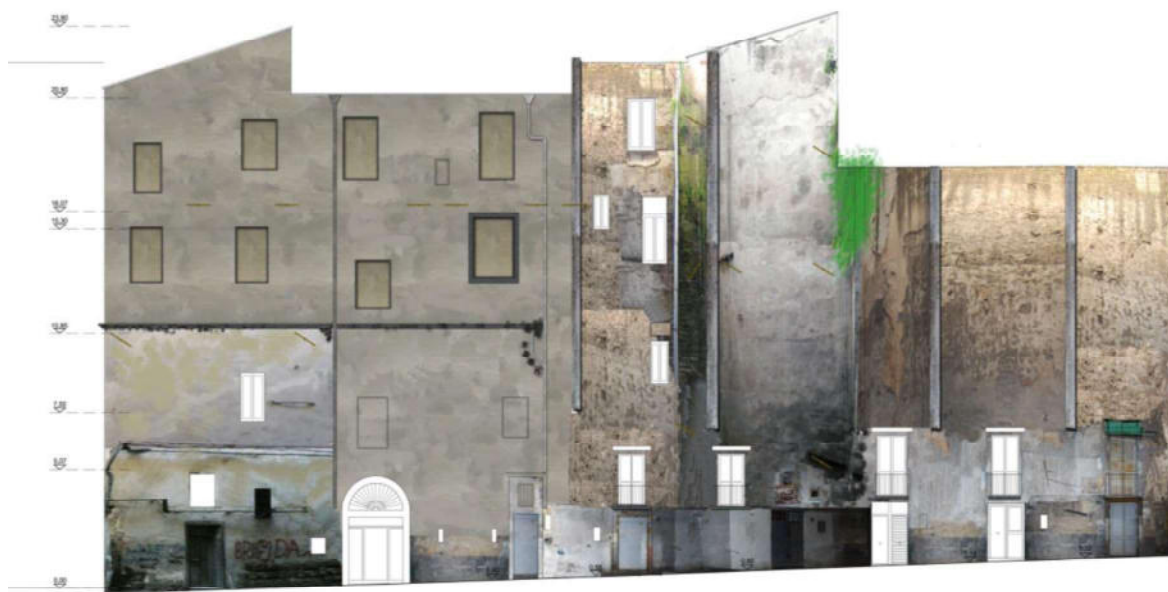
*Fotoraddrizzamento del prospetto su vico Giganti*

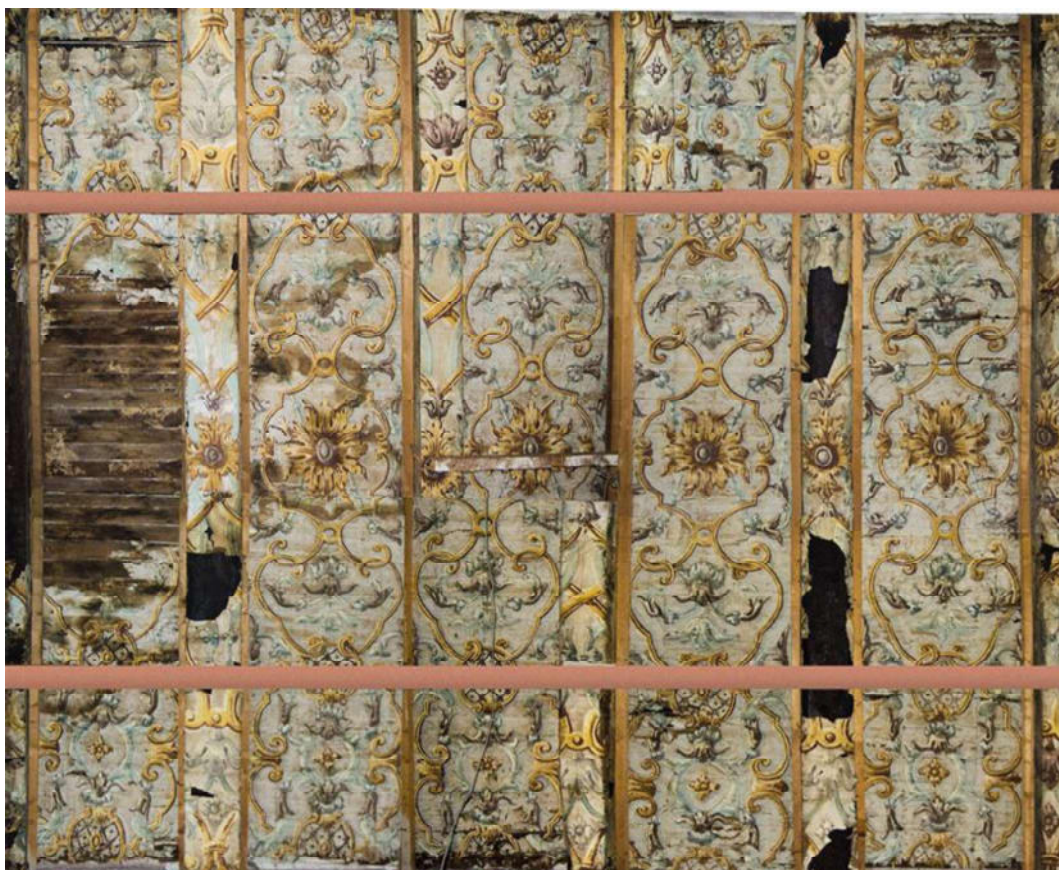
*Fotoraddrizzamento dell'incartata al livello 4*

Infine, per gli **interventi sulle incartate** verrà previsto il restauro delle decorazioni su carta dipinta a mano mediante disinfezione, consolidamento, eventuale deacidificazione, pulitura meccanica, ristabilimento della funzionalità del supporto, fissaggio, reintegro delle superfici pittoriche, riadesione della carta sul supporto.

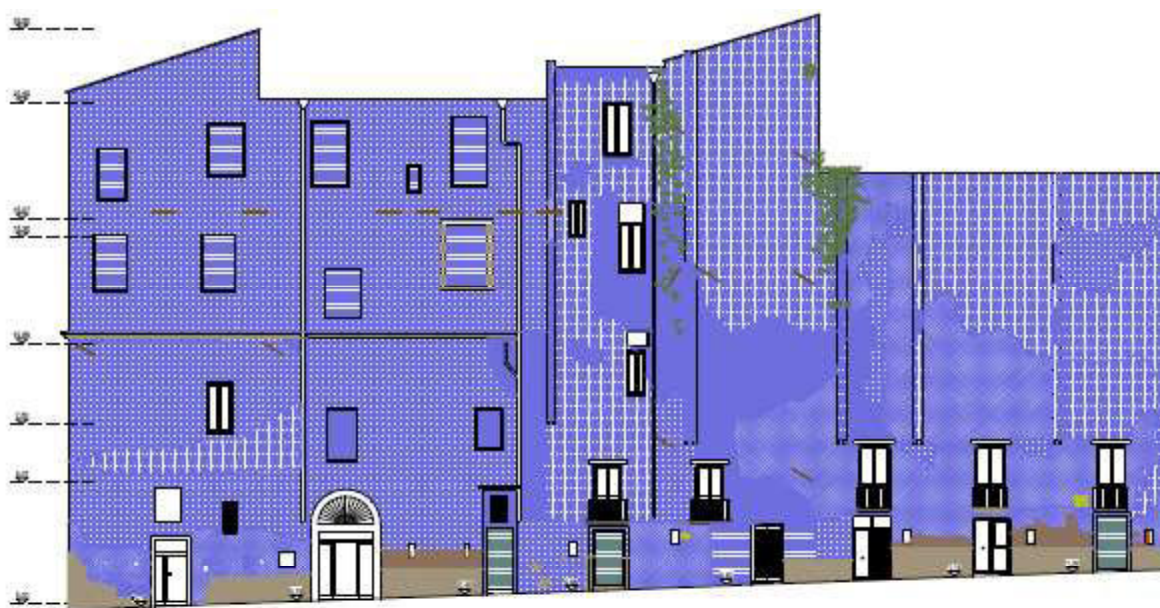
*Il rilievo del prospetto su vico Giganti eseguito con lessico NorMaL 1/88 (agg.2006) che individua i materiali ed il loro stato di alterazione e degradazione.*

**Il prospetto su vico Giganti** invece risulta fortemente alterato nella parte iniziale da un intervento recente di nuova tinteggiatura mentre la parte basamentale presenta numerose tracce di cornici in piperno coperte da tinte successive.

Permangono tuttavia su questo prospetto ad una attenta analisi, molti dei segni più antichi sia per materiali che per fasi costruttive. Sotto le tinteggiature successive si intravede difatti il basamento originario in piperno, stesso materiale impiegato per i peduncoli delle lesene che scansionano la geometria del prospetto sul muro che delimitava il giardino interno.
