# PROGETTO DEFINITIVO

Oggetto: <b>PROGETTO DI RESTAURO</b>				tavola:	scala:
<b>RELAZIONE TECNICA BENI MOBILI E SUPERFICI DECORATE</b>				0_D_PR_RTBM	
rev.:	descrizione:	controllato da:	approvato da:	formato:	data:
00	prima emissione				30 aprile 2019

## **RELAZIONE TECNICA BENI MOBILI E SUPERFICI DECORATE RESTAURO**

### **Complesso edilizio del Sacro Tempio della Scorziata Chiesa della Presentazione di Maria al Tempio**

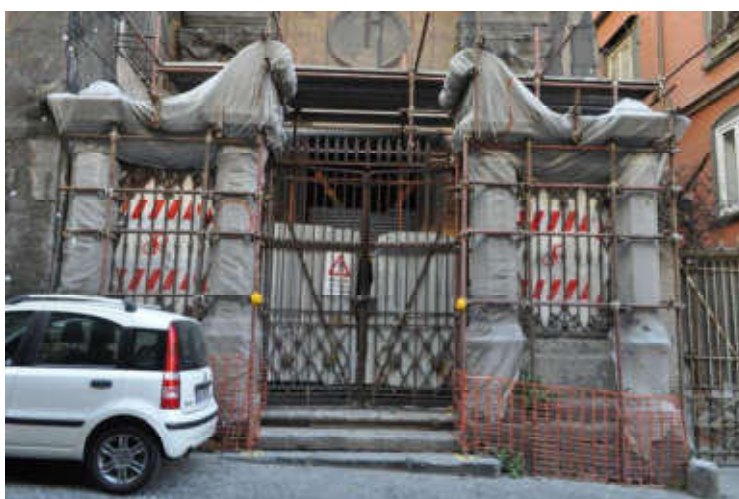
Un recentissimo intervento per la messa in sicurezza delle facciate ha visto il montaggio su Vico Cinquesanti delle reti di protezione.

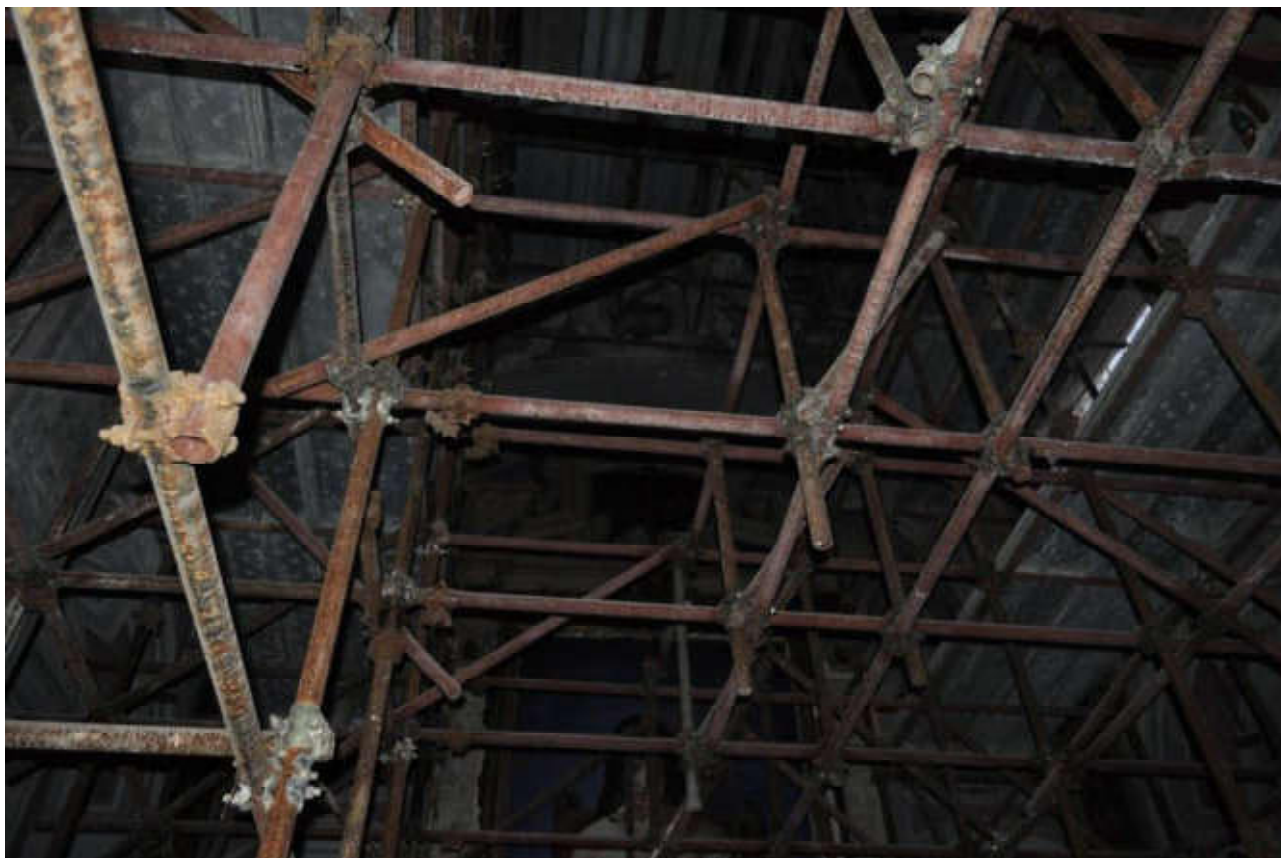
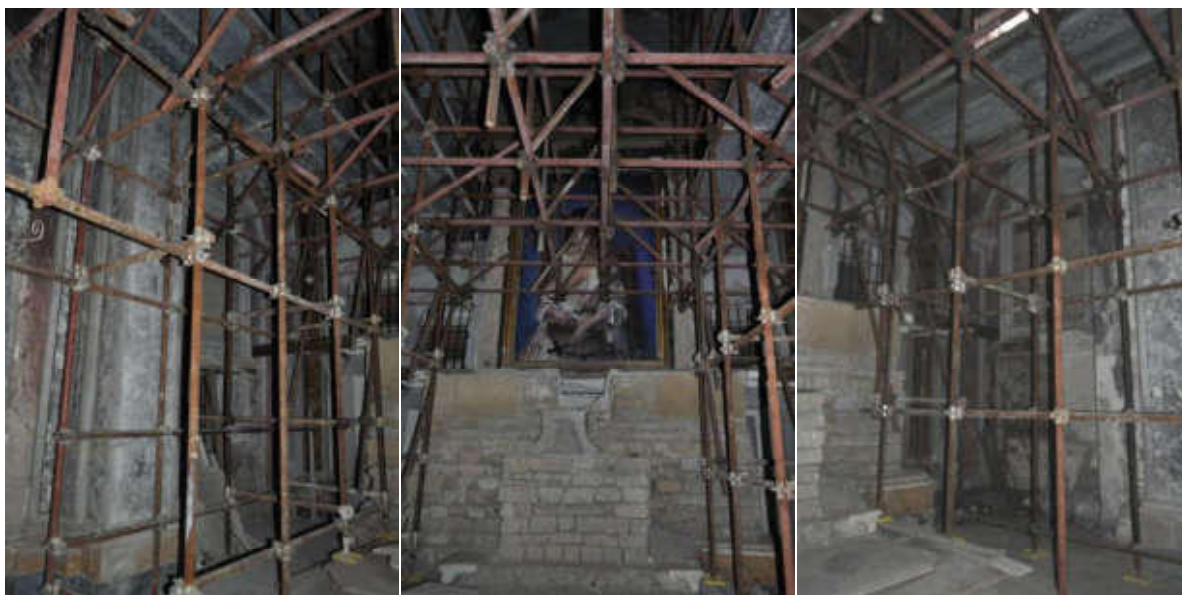
In alto l'altare maggiore in basso gli altari laterali di sinistra

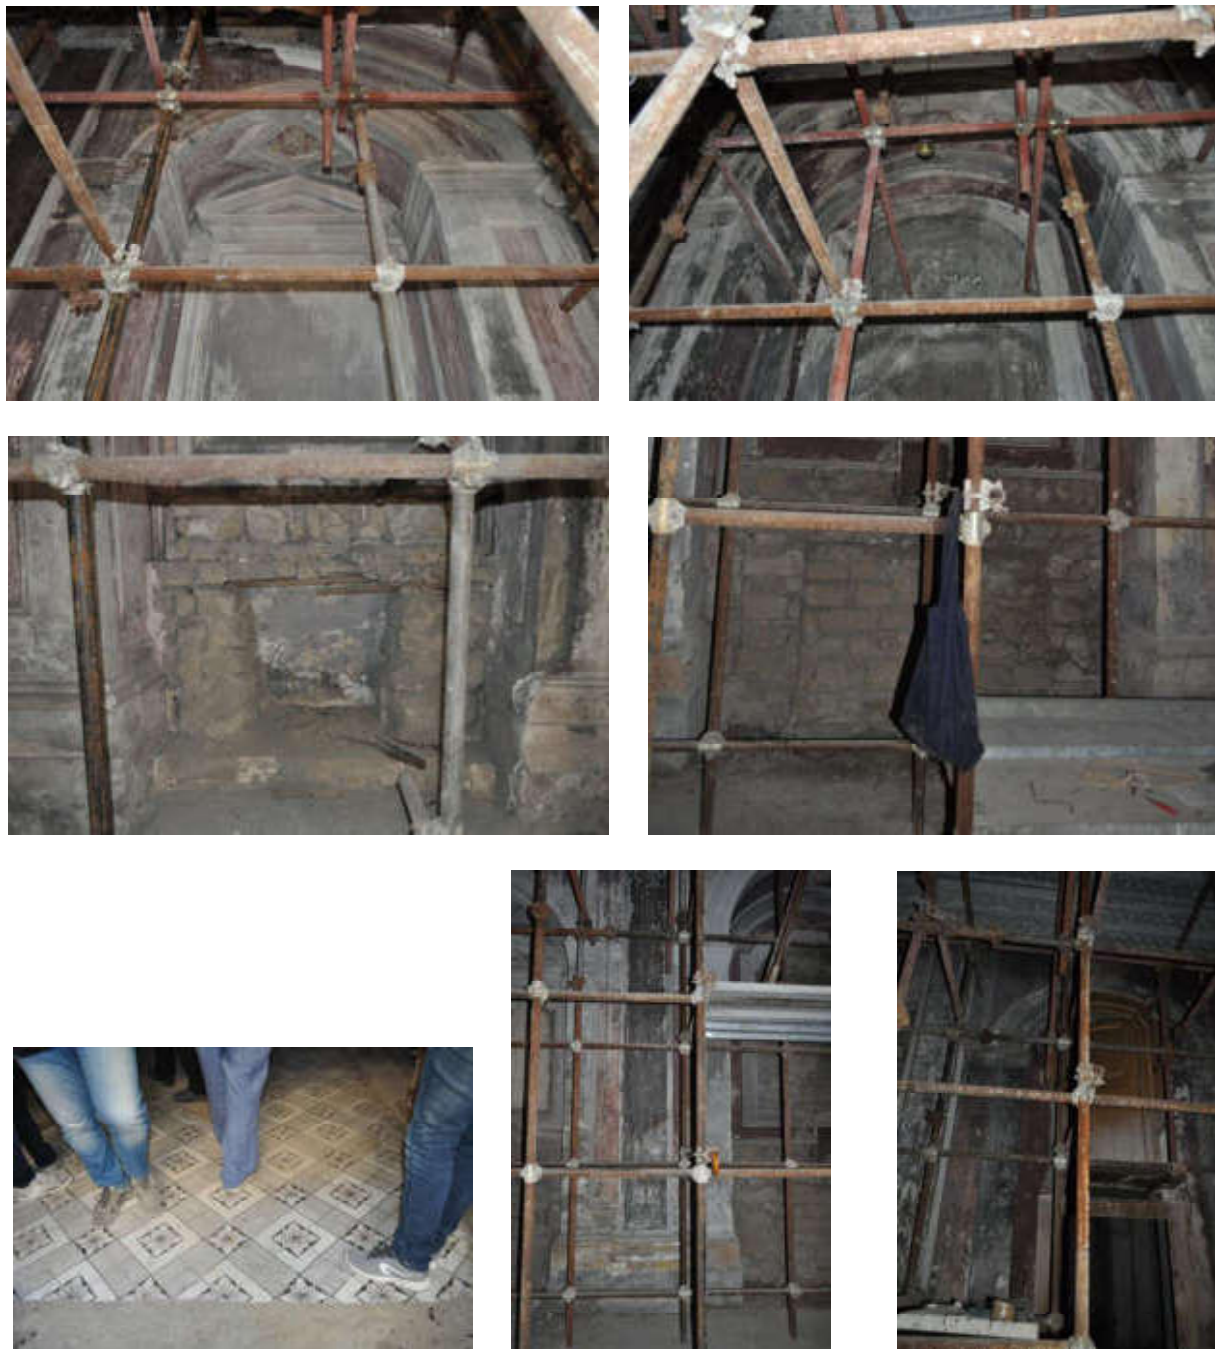
Il pavimento a sx, la colofonia carbonizzata sulle lesene nella foto centrale, la struttura del pulpito sopra l'ingresso alla sagrestia nella foto a dx.

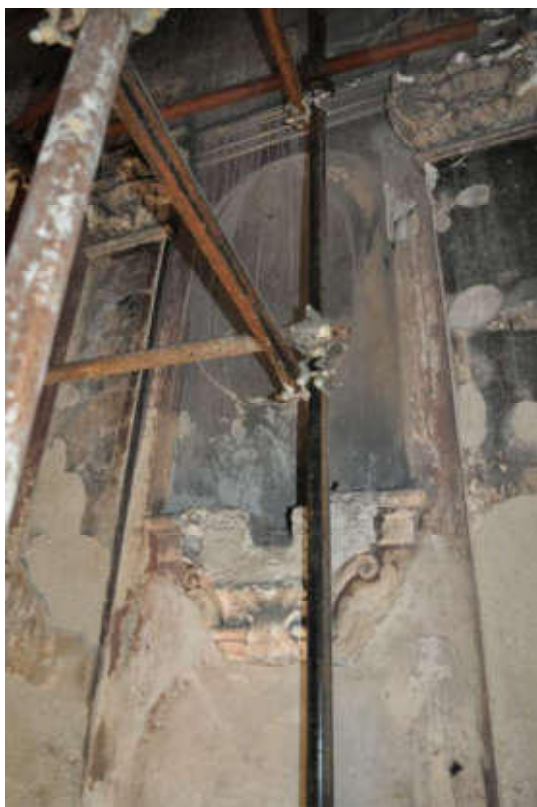
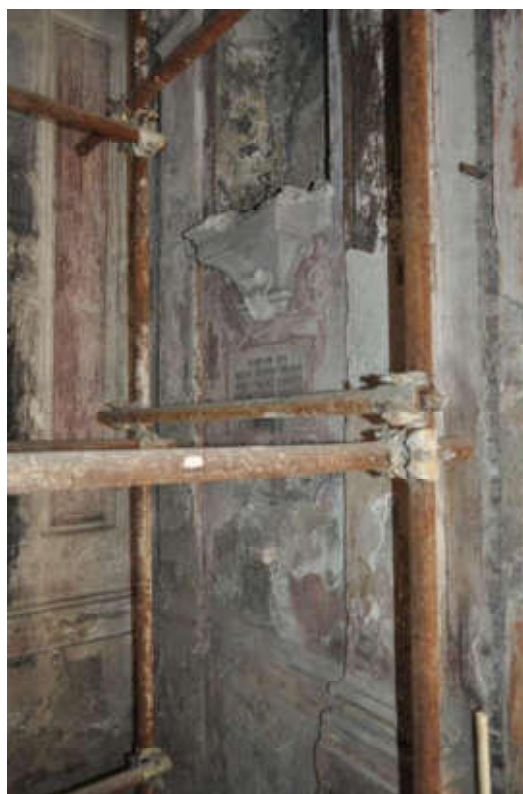
Le nicchie per le due statue S. Rosa e S. Teresa della controfacciata

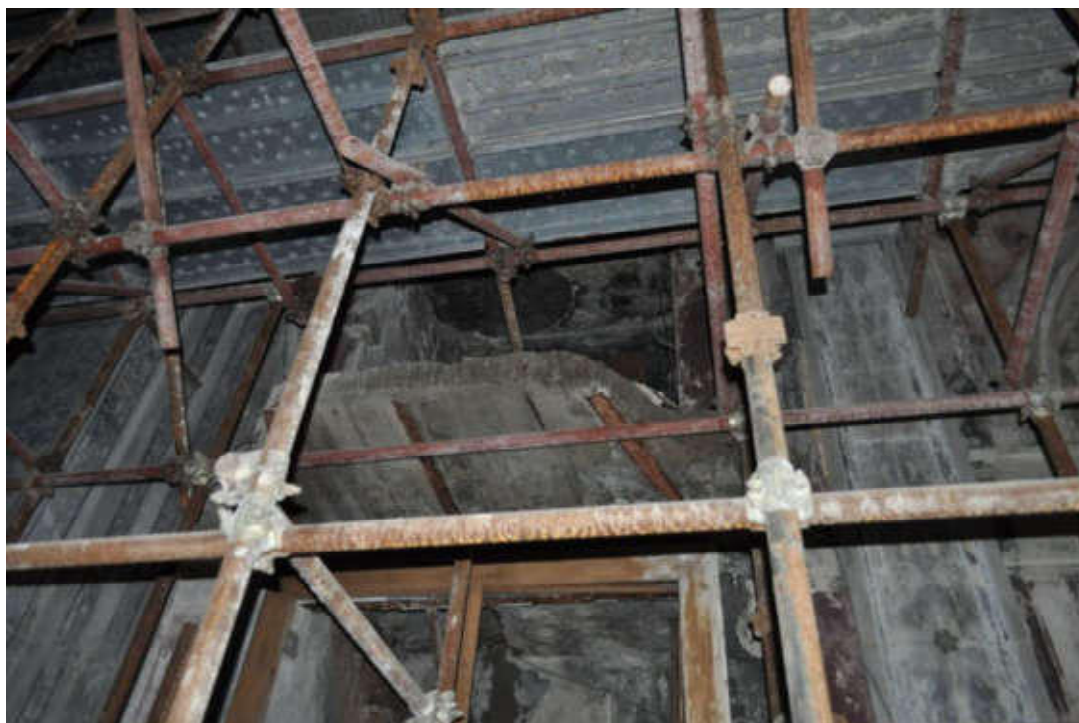
la struttura a sbalzo su cui poggiava l'organo

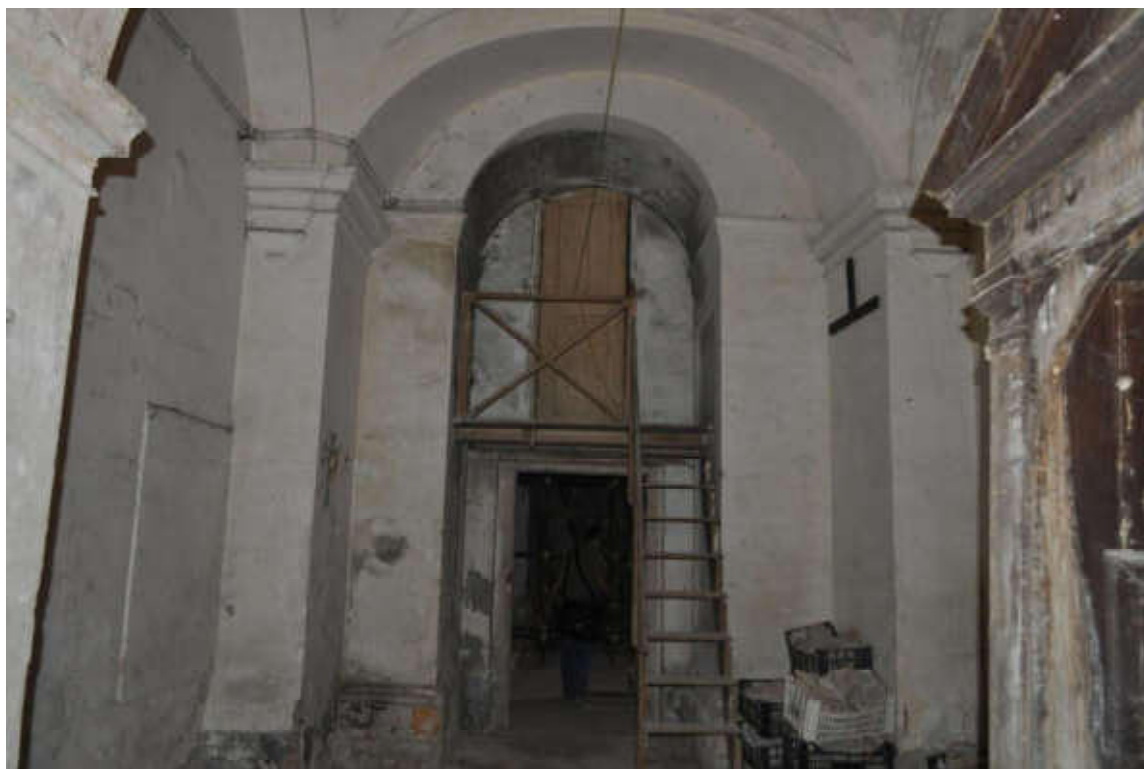
a sagrestia nel punto di accesso con la chiesa con il retro del pulpito.

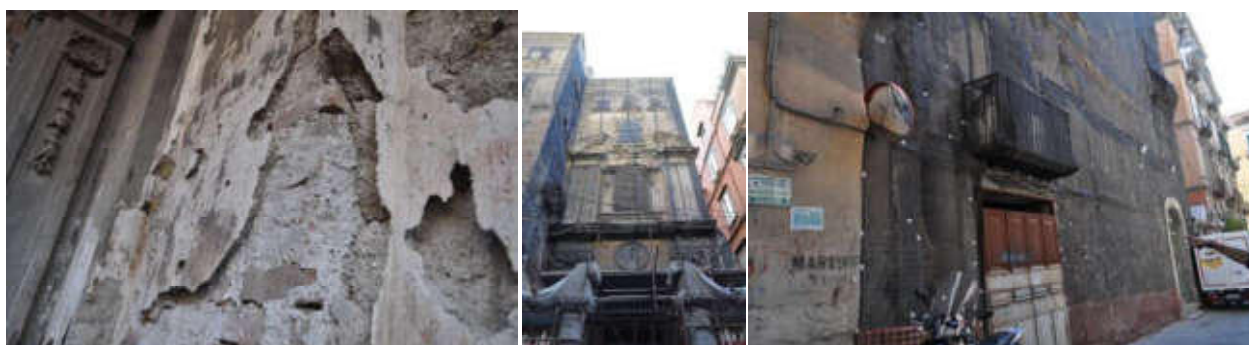
1. mancanza degli intonaci e dove presenti dilavamento delle acque meteoriche, rigonfiamenti e distacchi diffusi;
2. crescita spontanea di vegetazione infestante pluricellulare e crescita monocellulare di muschi licheni ed alghe;
3. assenza o defunzionalizzazione del sistema di deflusso delle acque meteoriche ed infiltrazioni di acqua tra le fessure e mancanze del paramento murario;
4. ossidazione degli elementi in ferro quali catene piastre piattabande, ringhiere
5. fratturazioni, fessurazioni e parziali distacchi con caduta di materiali degli elementi in stucco e lapidei
6. deterioramento diffuso, e/o assenza diffusa degli infissi dagli appartamenti e delle finestre monumentali della chiesa;
7. mancato deflusso delle acque in un sistema di raccoglimento delle acque

in particolare sono lamentati sin dal 1990 la mancanza dei vetri della finestra della chiesa prospiciente vico Cinquesanti (facciata principale) al quale si aggiunge la mancanza del portone principale, bruciato in un incendio del Gennaio 2012 quale primissimo presidio per la difesa dell'immobile dagli agenti atmosferici e come deterrente di accesso ai male intenzionati.

- a) Pulitura della superficie dell'intonaco con acqua satura di bicarbonato di ammonio, addizionata a Neodesogen al 2% oppure a Benzanconio Cloruro sempre al 2%, risciacquo e rimozione dei Sali solubili presenti con impacchi di polpa di carta e caolino sino ad eliminazione totale di forme di vita monocellulare e per assorbire i Sali solubili presenti nell'intonaco. I sali di carbonati di ricristallizzazione presenti e più resistenti sono consumati meccanicamente a bisturi.

- f) Reintegrazione delle parti mancanti di intonaco con malta di calce idraulica della stessa composizione delle esistenti o similare e pozzolana eseguita in sottosquadro;

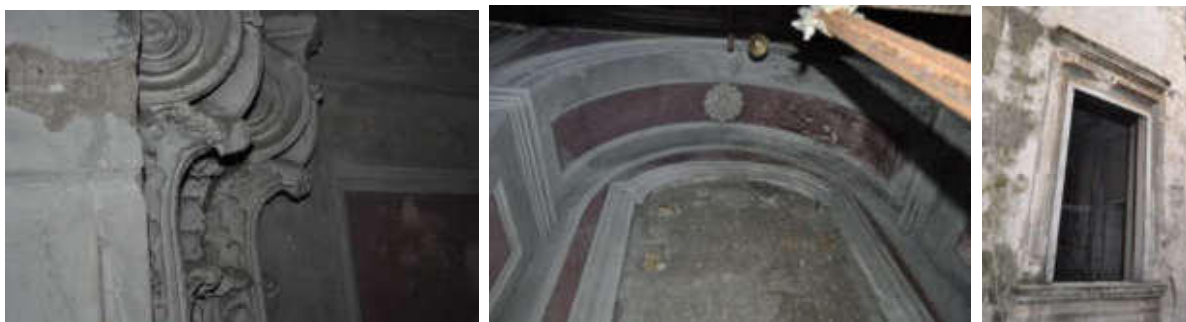
Gli **elementi architettonici a stucco** (cornici, trabeazioni, capitelli, lesene, e partiture architettoniche in genere), presenti sia all'interno della chiesa che all'esterno presentano danni di difficile valutazione ma che contemplano una persistente infiltrazione di acqua piovana per almeno un decennio e un successivo danno da incendio (solo per l'interno della chiesa), dove la fuliggine e lo stress termico possono avere indotto alla polverizzazione/disgregazione delle superfici.

- mancanza,
- macchia
- esfoliazione ed erosione
- disgregazione, e polverizzazione
- distacco
- fratture e fessure
- alterazione cromatica,
- efflorescenza
- concrezioni
- Scagliatura
- deposito superficiale coerente ed incoerente

- rimozione a secco di depositi superficiali incoerenti con l'uso di pennelli morbidi;
- eventuale preconsolidamento pellicole pittoriche fatiscenti e/o dell'impasto polverizzato;
- pulitura attraverso impacchi di sostanze pulenti supportate da gel in grado di non penetrare la superficie delle coloriture originarie e miscele pulenti secondo le risultanze dei test preliminari
- formazione di “sagome in silicone” o di “dime in legno o faesite” per la ricostruzione delle parti da integrare e/o per la ripresa delle modanature lineari;
- sbruffatura con malta fluida di grassello di calce, adeguatamente stagionata, e pozzolana naturale dell'ossatura muraria con chiodature in fibra di vetro e fili in plastica inseriti con resina bi componente per “armare” la integrazione sino allo spessore originario

- sagomatura degli elementi architettonici e decorativi e pareggiamento delle superfici con quelle contigue presenti
- finitura a stucco dell'intera superficie con pasta di grassello di calce adeguatamente stagionata, aggregati carbonatici cristallini e additivi vegetali: lisciatura finale dell'intera superficie con rasante in pasta. (è ipotizzabile la applicazione di malte che contengano una colorazione non percepibile nello spettro del visibile tra i 390 ed i 700 nanometri (Cecie Starr, *Biology: Concepts and Applications*, Thompson Brooks/Cole, 2005) ma che possa essere vista invece nell'UV, tra i 200 ed 400 nm, o nell'infrarosso, tra 700nm e 1 mm);
- velatura e pigmentazione eseguita a spugna attraverso l'applicazione di acquerelli e/o colori a calce
- protezione delle superfici secondo i riscontri dei test preliminari

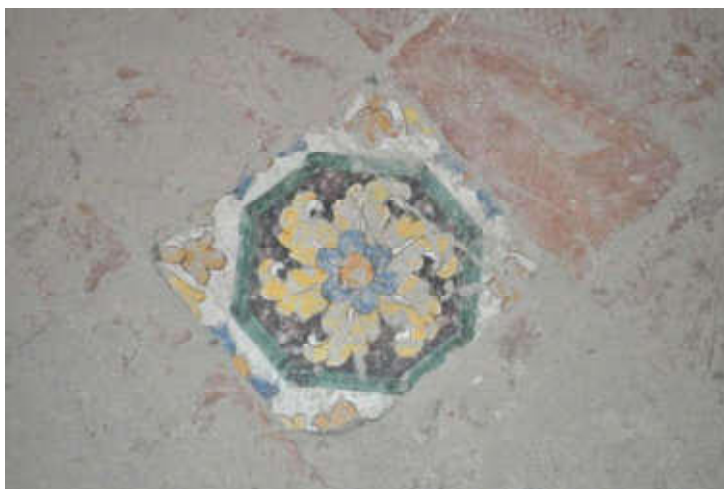
Il **pavimento** parzialmente trafugato è, in una percentuale del 30%, ancora in sede, andrà integrato con maioliche da realizzarsi secondo lo schema originale.

La lavorazione dovrà prevedere uno studio attento delle maioliche presenti dei loro disegni, il posizionamento in linea o diagonale con o senza il tappeto centrale, il recupero di quelle rotte accatastate nelle aree adiacenti alla chiesa e l'integrazione con nuove realizzate a mano similmente alle originali ma riconoscibili. Le nuove forniture in linea con le piastrelle antiche seguiranno le logiche di riconoscibilità e integrazione.

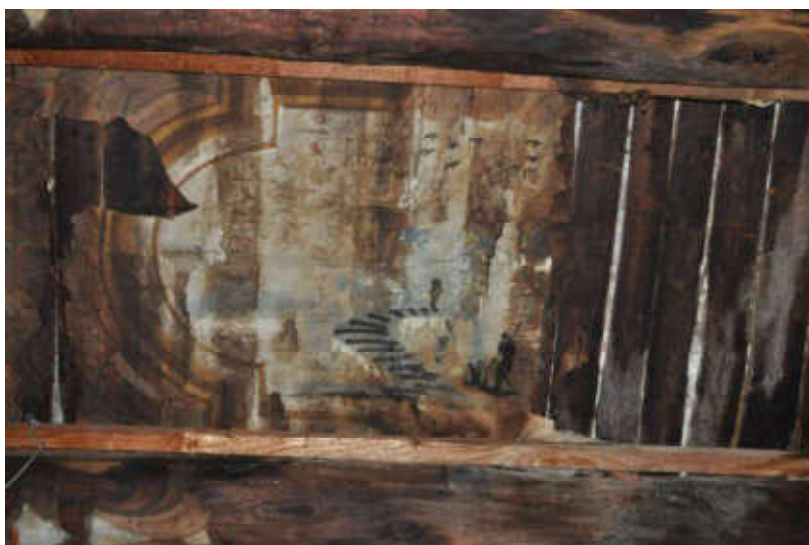
**Gli elementi lignei** presenti sono di diversa tipologia; la più diffusa, è il solaio ligneo presente in quasi la totalità degli ambienti del ricovero della Scorziata alcuni con carte decorate e altri senza. Sono in essenza di castagno e rientrano tra le tecniche tradizionali costruttive della nostra area geografica. Sono formati da travi di diametro compreso tra i 15 ed 25 cm paralleli e distanti, colmati da panconcelli di differente lunghezza e larghezza. Tra le morfologie di degrado sono visibili distacchi attacchi di insetti xilofagi, mancanze sia delle carte sia dei elementi in legno, macchie alterazione cromatica anche a causa delle infiltrazioni d'acqua, fessure e fratture. Per le carte sono presenti mancanze, macchie, strappi e lacerazioni, perdita di consistenza della fibra e perdita della pellicola pittorica dal supporto

Data la difficoltà di restaurare la carta su un supporto ligneo molto alterato potrebbe rendersi necessario il preliminare smontaggio delle carte dal legno. Il distacco delle carte sarà consentito solo se debitamente documentato numerato e mappato, per il successivo rimontaggio con riferimenti metrici necessari all'individuazione del punto preciso in cui ricollocarle a seguito del restauro ed a seguito di prove e test preliminari sulla fattibilità dello smontaggio.

In questo caso il restauro delle carte prevede l'utilizzo di piani da lavoro puliti in cui il rischio di rilascio del tannino non c'è ed il recupero delle carte prevede le fasi di consolidamento pulitura e fissaggio in luoghi di lavoro idonei attraverso il test di prodotti consolidanti a base di klugel G e/o Tylose. Questa sarebbe la condizione di lavoro ideale.
