"Villa Nestore"

Parcheggio di interscambio Chiaiano

OGGETTO
INDAGINI STRUTTURALI

ELABORATO
RELAZIONE SULLE INDAGINI SVOLTE

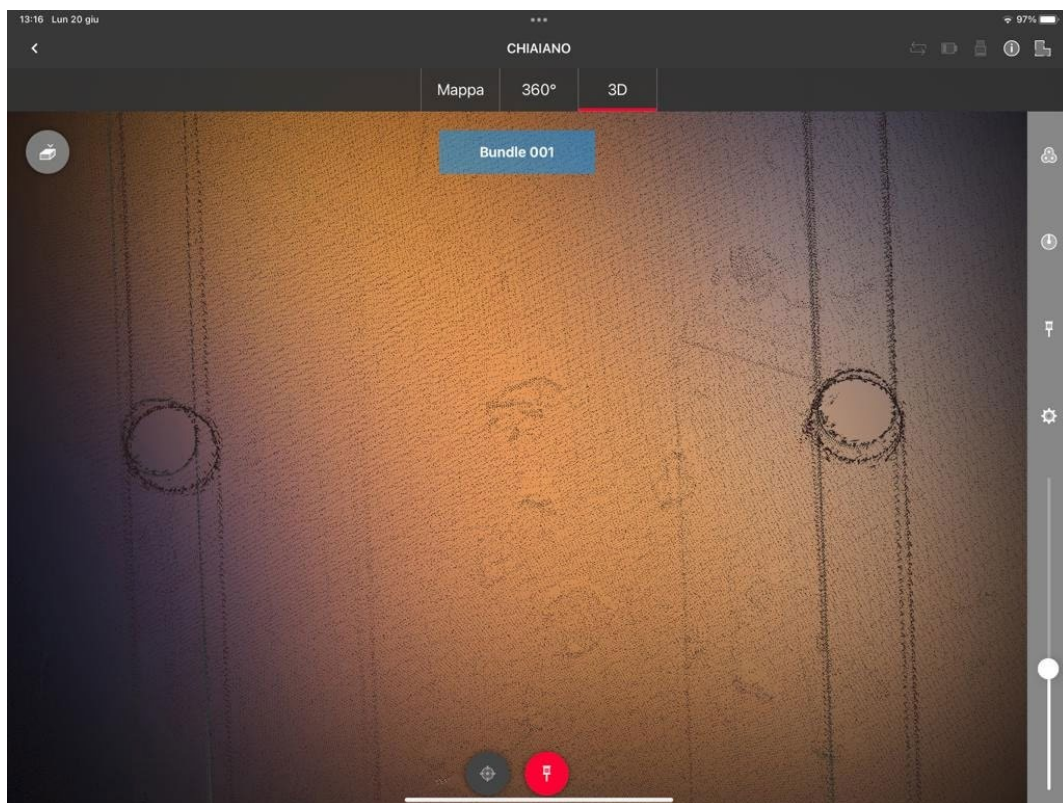
Dall'immagine sopra riportata è facile intuire che i pilasti sui due piani non sono in asse.
