COMUNE DI NAPOLI
 Servizio Valorizzazione della Città Storica

Messa in sicurezza definitiva e di restauro delle facciate della GALLERIA DELLA VITTORIA fronte occidentale - fronte orientale e adiacente muro di sostegno della via Cesario Console" in Napoli
 CIG: 842864845D; CUP: B69D17019410006

PV1_PERIZIA DI VARIANTE E SUPPLETIVA

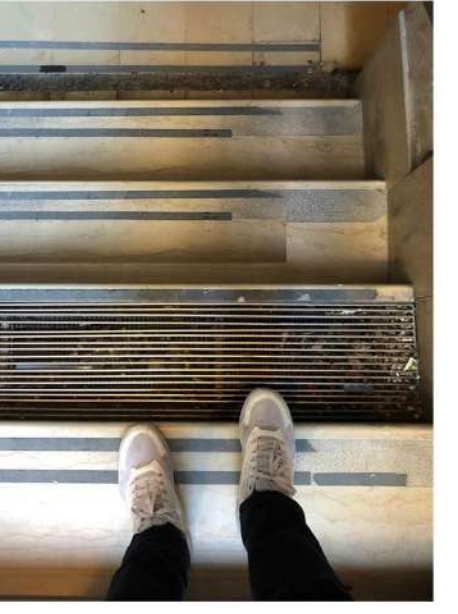
PLUVIALE IN FACCIATA DI DIAM. 140 mm, CONNESSO ALLA GRIGLIA DI SMALTIMENTO AL TERZULTIMO GRADINO DELLA PRIMA RAMPA DI SCALA
