Messa in sicurezza definitiva e di restauro delle
facciate della **GALLERIA DELLA VITTORIA** fronte
occidentale - fronte orientale e adiacente muro di
sostegno della **via Cesario Console** in Napoli
CIG: 842864845D; CUP: B69D17019410006

V1_PERIZIA DI VARIANTE

Titolo
RELAZIONE TECNICA

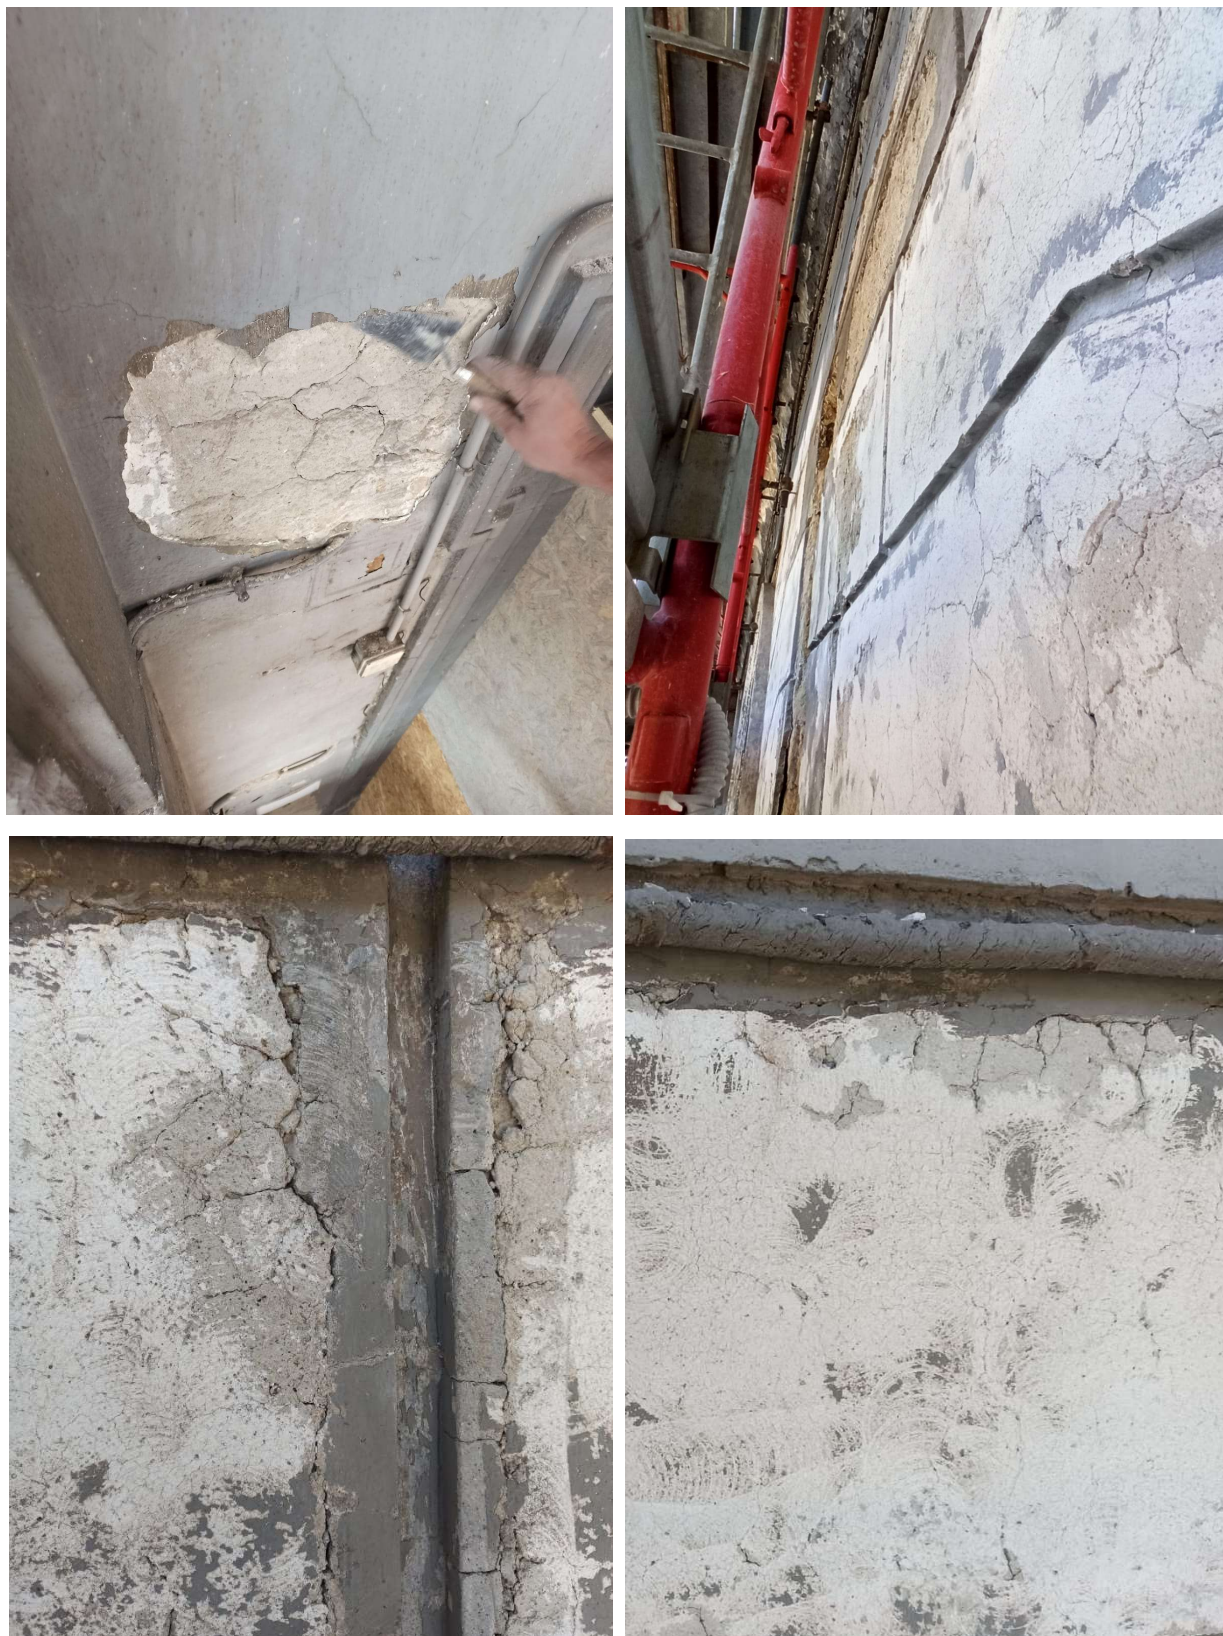
Figura 2 - Decoesione degli intonaci

Malgrado il risultato della verifica mediante battitura non ha disatteso quanto progettato, soltanto con la rimozione degli strati superficiali, in particolare dello strato di tinteggiatura, è stato possibile accertarsi dell'effettivo stato di consistenza e coesione degli intonaci al supporto murario: a tal proposito lo strato di tinteggiatura ha creato

una vera e propria pellicola contenitiva che ha evitato il distacco degli intonaci, sebbene questi ultimi fossero fessurati (alligator cracking) e decoesi (vedi Figura 2), impedendone inoltre la conoscenza in fase di progettazione.

Terminata la rimozione di tutti gli strati superficiali e delle tinteggiature esistenti è stato necessario eseguire nuovamente una mappatura degli intonaci e rimodulare in tal senso le superfici di intonaco da spicconare, ricostruire e consolidare nel rispetto delle tre finiture precedentemente indicate. Nelle TAVOLE **V1_AR_01 e V1_AR_02** è possibile individuare tali superfici opportunamente mappate per tipologia di finitura e di intervento.

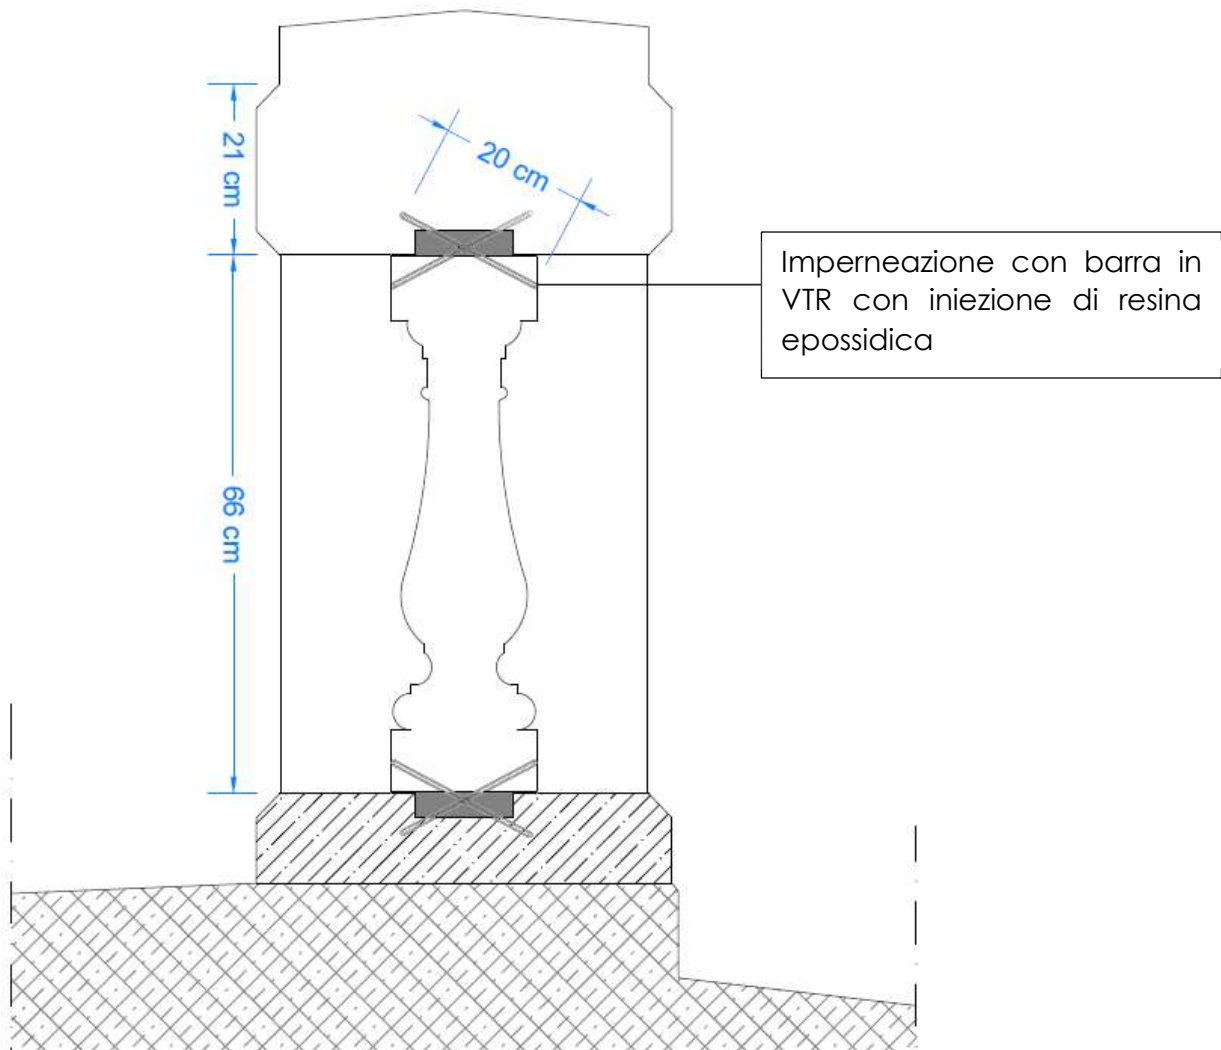
Figura 3 - Imperneazioni sulle colonnine in travertino

In corso di opera è emerso che l'attività prevista al punto a) risultava essere "traumatica" per l'intera balaustra compromettendo gli ancoraggi e le sigillature tra i vari elementi che costituiscono le singole campate (cimasa, colonnine, appoggi laterali, etc..). Dopo un'attenta analisi e una mappatura eseguita per le singole colonnine in travertino si è giunti alla conclusione che l'intervento più idoneo alla messa in sicurezza delle stesse sia quello di eseguire le seguenti lavorazioni (vedi Figura 3):

- 2 Imperneazioni mediante perforazioni ad angolazione prefissata e inserimento di barre in vtr con iniezione di resina epossidica per l'ancoraggio della base della colonnina al basamento lapideo;

- 2 Imperneazioni mediante perforazioni ad angolazione prefissata e inserimento di barre in vtr con iniezione di resina epossidica per l'ancoraggio della parte superiore della colonnina alla cimasa;
- Successiva stuccatura dei fori.

Le suddette lavorazioni sono previste per n°90 colonnine oltre ad una quantità di colonnine da sostituire stabilita in n°20, in aggiunta a quelle già previste.

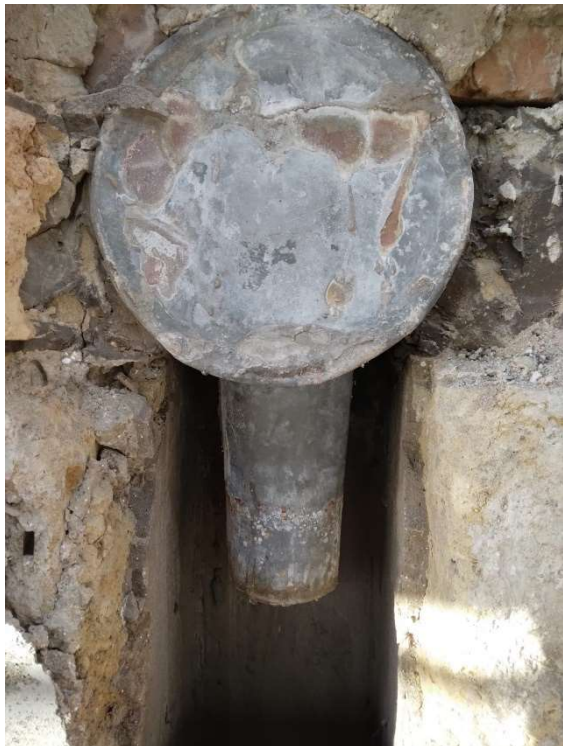
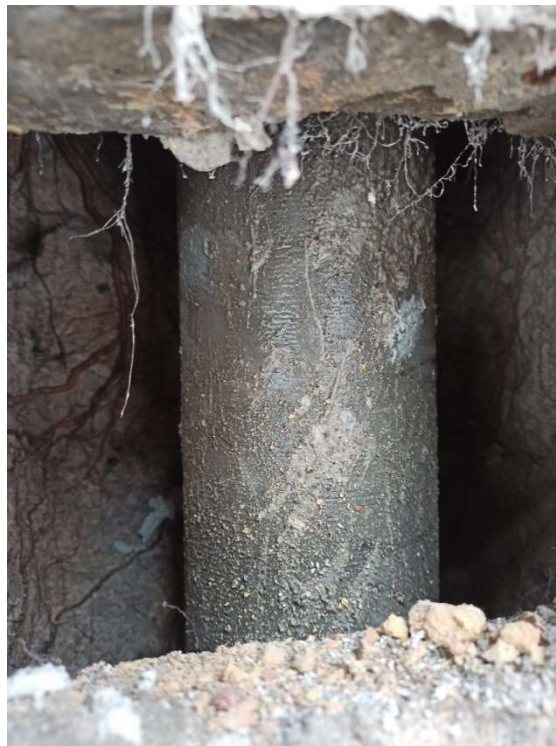
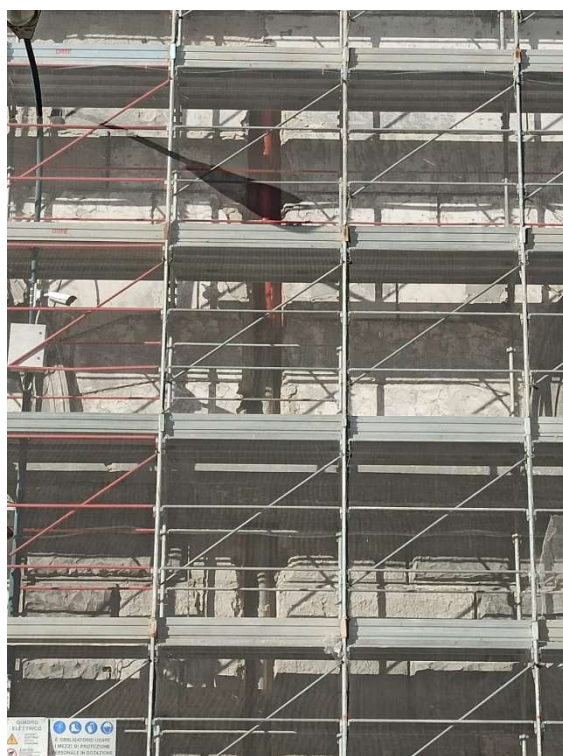
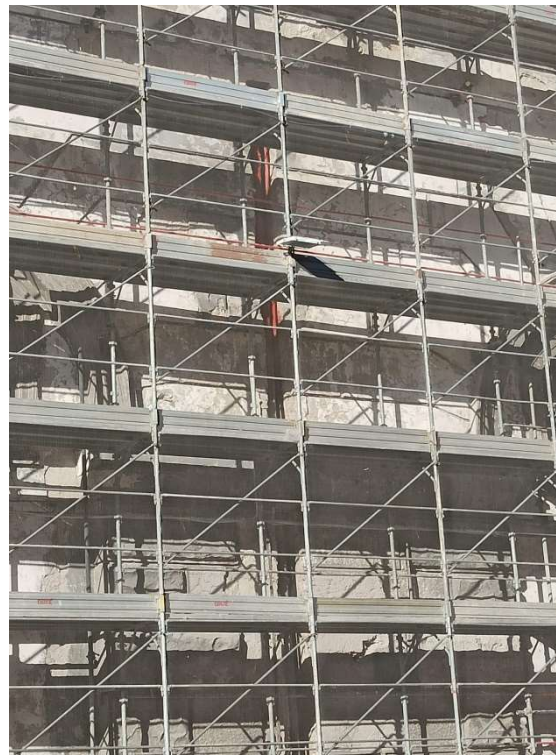
Figura 4 - Pluviali in cemento amianto

- **Sostituzione delle pluviali in amianto sul fronte di Via Acton:** conseguentemente alla rimozione delle tinteggiature e degli intonaci ammalorati sono emerse criticità relative alla presenza, sottotraccia, di tubazioni pluviali in cemento-amianto (un paio già in pvc) non visibili in fase di progettazione e che presentano evidenti problemi di tenuta all'acqua dovuti a lesioni e all'usura degli elementi giuntati e a innesto. A tal proposito si prevede la rimozione dei tratti verticali delle suddette tubazione e la

L'attività di rimozione delle pluviali in cemento-amianto seguirà le presenti fasi:

- a) campionamento e analisi presso laboratori regolarmente autorizzati con spettroscopia FT IR e analisi MOCF;
- b) Redazione del Piano di Lavoro e POS secondo la Normativa e comunicazione all'ASL competente;
- c) Rimozione dei materiali in amianto compatto (MAC);

- d) Fornitura e posa in opera di nuove tubazioni in PVC;
- e) Trasporto e smaltimento presso discarica autorizzata;
- f) Bonifica mediante incapsulamento della tubazione fecale non rimovibile (locale K);
- g) Elaborazione del Programma di manutenzione e controllo
