**INTEVENTO N° 15**  
**Chiesa di Santa Croce e Purgatorio al Mercato**  
 Riqualficazione e Adeguamento Funzionale

**PROGETTO ESECUTIVO**

Titolo  
**RELAZIONE GENERALE**

Chiesa di Santa Croce e Purgatorio al Mercato

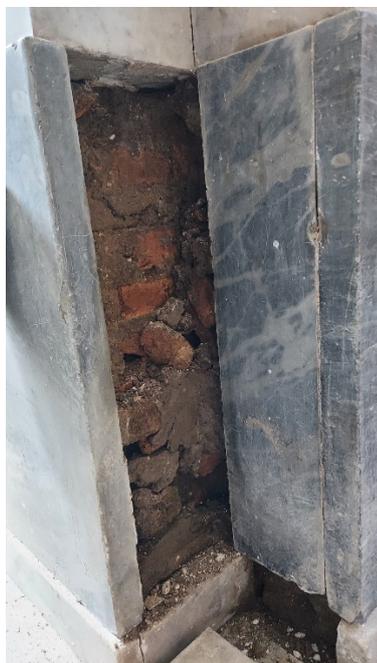
Tale stato di fatto è maggiormente evidente sulle murature perimetrali, mentre le murature dei piedritti hanno evidenziato una muratura (mattoni e tufo) integra e piuttosto omogenea.

Muratura in mattoni

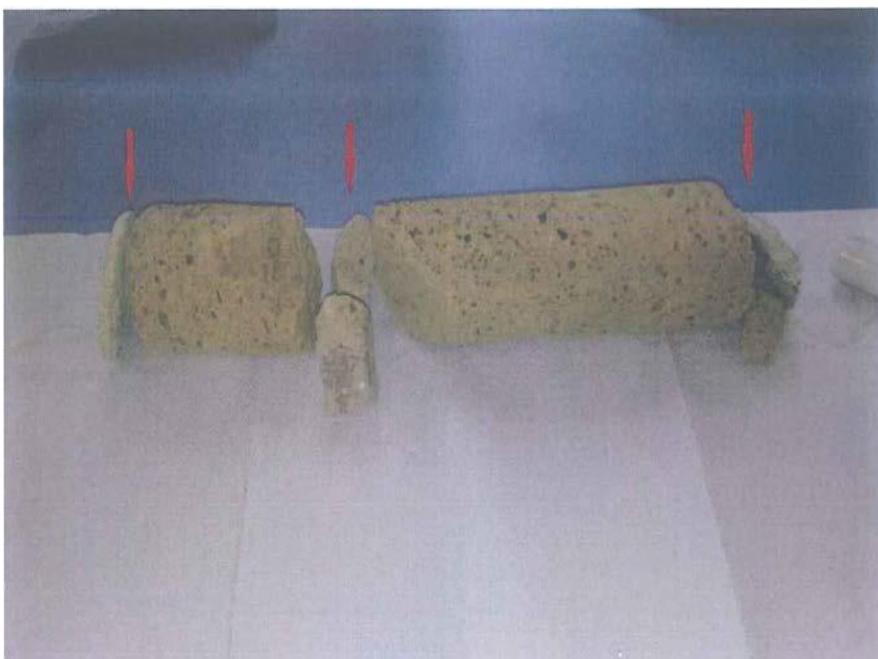
Da carotaggi ed indagini strumentali eseguite sia in precedenti interventi, sia nel 2017 (Tecno In spa), è risultato che la muratura perimetrale è costituita da conci di tufo e malta comune il cui stato di conservazione risente dell'effetto di una forte umidità di risalita ascensionale che ha degradato lo stato qualitativo delle malte.

Carotaggi eseguiti: muratura in blocchi di tufo

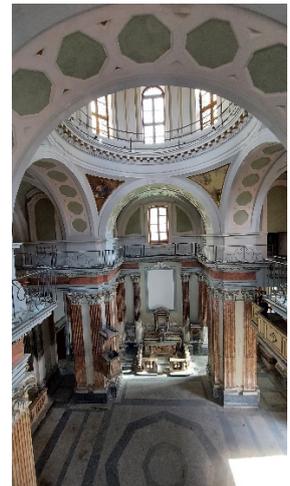
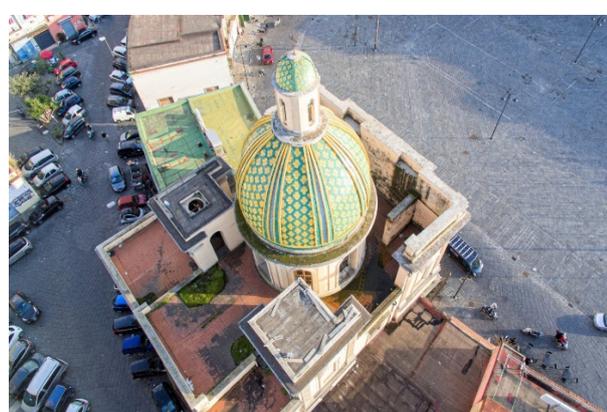
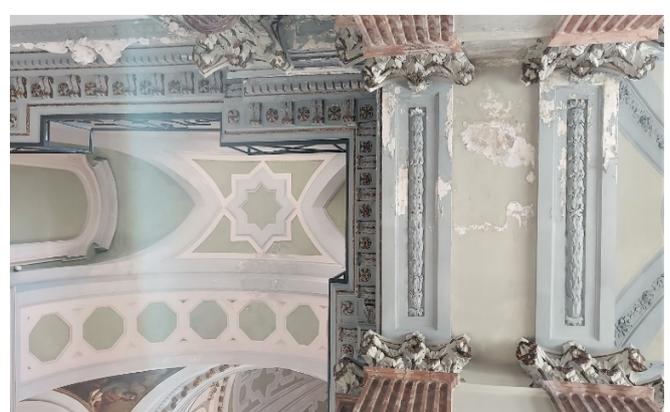
Dal rilievo fotografico si evince, in particolare per le coperture e le strutture ed agli aggetti a queste afferenti, un diffuso stato di degrado, che seppur di non grave entità, risulta tuttavia largamente diffuso tanto da non rendere indenne, da problematiche infiltrative, nessun elemento e/o struttura esterna dell'edificio, dalla lanterna posta a coronamento della cupola ai terrazzi posti alla base della stessa, ai prospetti.

- Sollevamento e distacco di correntini e guaine impermeabili poste a protezione di cornici e cornicioni.;
- Degrado e fessurazione degli intonaci;
- Ossidazione dei ferri di armatura delle strutture e rinforzi in c.a.;
- Degrado e lesioni di fregi e cornici;
- Mancato deflusso delle acque meteoriche e ristagno delle acque in copertura per presenza di otturazioni e/o vegetazione infestante;
- Infiltrazioni di acque meteoriche dagli infissi e dalla bucatina presente su una delle coperture dei torrini;

Stato di fatto : Vista dall'alto dell'edificio - degrado ed infiltrazioni dalle strutture esterne

1. Eliminazione e/o mitigazione delle cause delle infiltrazioni attualmente presenti in alcuni punti delle coperture, anche attraverso interventi puntuali;
2. Interventi atti a risolvere e/o mitigare l'umidità di risalita nelle murature;
3. Completamento delle opere di restauro delle pareti interne, relativamente ai primi due metri dal calpestio, al fine di completare il precedente intervento;
4. Messa in sicurezza e ripristino della funzionalità del cancello di ingresso e del portone.
5. Restauro degli altari e delle balaustre in marmo.
6. Adeguamento e/o integrazione dell'impianto elettrico ed antintrusione al fine di ottenere le relative certificazioni di conformità alle normative vigenti in materia;
