INTERVENTO DI RESTAURO COPERTURA

**COMUNE DI NAPOLI**  
 Area Trasformazione del Territorio  
 Servizio Valorizzazione della Città Storica - Sito UNESCO  
**GRANDE PROGETTO CENTRO STORICO DI NAPOLI**  
 POR CAMPANIA FESR 2014/2020  
 Asse VI - Priorità di investimento 6c - Obiettivo Specifici 6.7  
 Azioni 6.7.1 e 6.8.3  
**INTERVENTO N° 15**  
 Chiesa di Santa Croce e Purgatorio al Mercato  
 Riquilibrante e Adeguamento Funzionale  
 CUP: B6814000010006 Il Responsabile del Procedimento arch. Luca D'Agostino CIG: 84453160D

Gruppo di Progettazione		PROGETTO ESECUTIVO	
architetto	PETROCELLI arch. GIANLUCA CARUGLIUPO MANDATARIO DI MARTINO arch. ALESSANDRO giovanni professionalista	Titolo	DISEGNI ESECUTIVI: INFILTRAZIONI E MESSA IN SICUREZZA
ingegnere	CORBICOLA ing. GAETANO	Scala	1:500
tecnico	DI MARINO GIUSEPPE S.A.S. dot.oss Luigi Giulio	Dimensione	3 MB
progettista	TRISI GIUSEPPE	Nome File	GP15-PE-AR-pln-011
data		Data	Ottobre 2022
TIPOLOGIA	PROGETTO	STRUMENTAZIONE	011
PROGETTO	GP 15	REVISIONE	03

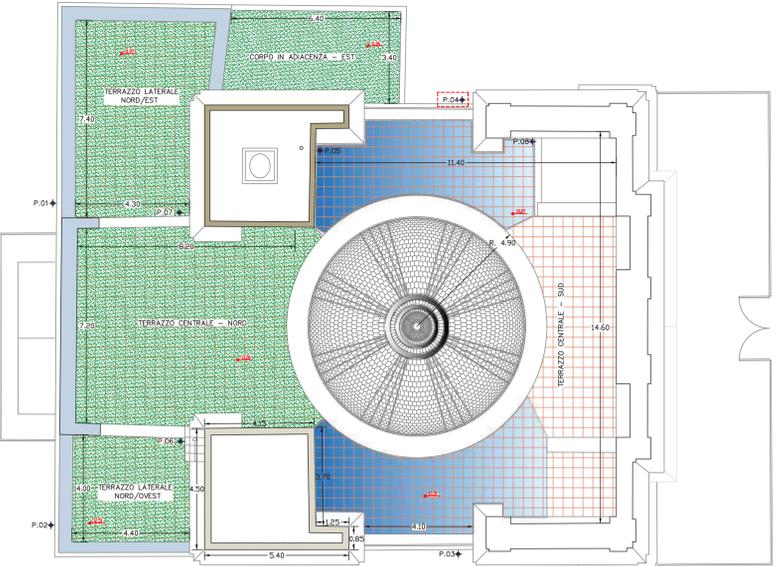
PLANIMETRIA COPERTURA - ANALISI DEL DEGRADO  
CRITICITA' RISCOstrate - SCALA 1:200

- LEGENDA:
- DEGRADO DELLA GUAINA IMPERMEABILE - INFILTRAZIONI
  - PRESENZA DI VEGETAZIONE INFESTANTE
  - COPERTINE IN MARMO DISTACCAE E/O IN FASE DI DISTACCO
  - RISTAGNO DI ACQUA PIOVANA - INFILTRAZIONI
  - PLUVIALI IN RAME - OSTRUZIONI E MANCATO DEFUSSO ACQUE METEORICHE

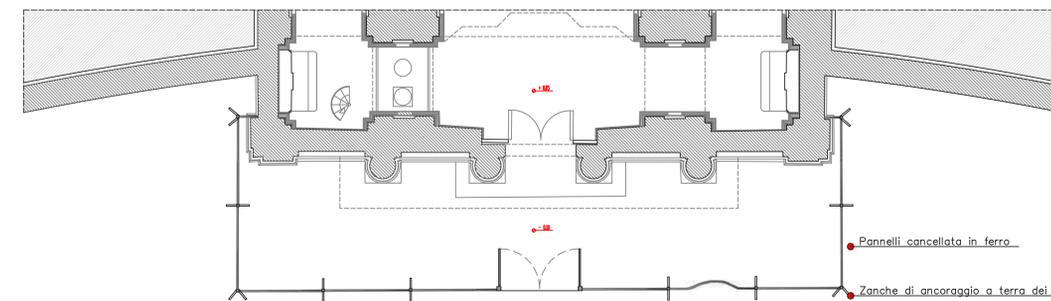
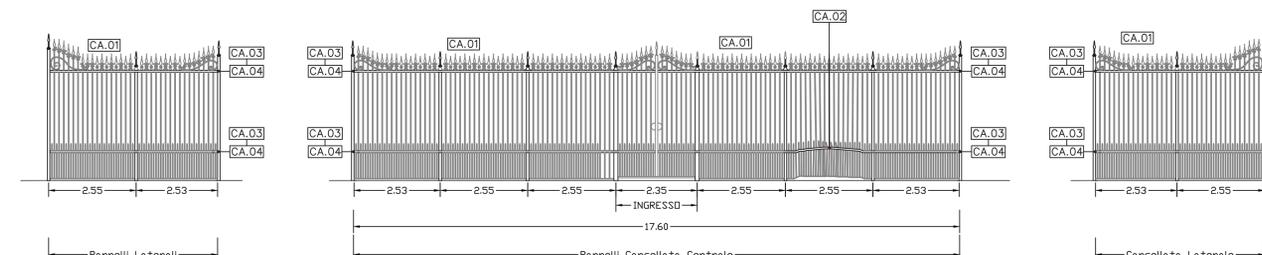
CRITICITA' RISCOstrate ED INTERVENTI PREVISTI-CANCELLATA SAGRATO

- CA.01 MANCANZE DI ELEMENTI IN FERRO DELLA COMPOSIZIONE
- CA.02 DEFORMAZIONE DELLA CANCELLATA
- CA.03 FORTE OSSIDAZIONE E/O INEFFICACIA DELLE ZANCHE DI ANCORAGGIO TRA I PANNELLI
- CA.04 DEGRADO DELLE ZANCHE DI ANCORAGGIO A TERRA DEI PANNELLI

- 01 Puntellatura senza recupero del materiale Puntellatura di strutture in genere eseguita con impiego di legname, costituita da ritri, tavole, fasce, gattelli, croci e simili, in opera all'esterno di fabbricati valutata al metro cubo di materiale impiegato Senza recupero del materiale.Messa in sicurezza della cancellata di ingresso al fine di impedire un eventuale ribaltamento della stessa. *Voce computo n. P.02.010.010 .d*
