COMPLESSO DI SAN LORENZO MAGGIORE

*"LAVORI COMPLEMENTARI GRANDE PROGETTO CENTRO STORICO DI
NAPOLI - VALORIZZAZIONE SITO UNESCO"*

ESE_SP_02_Rev.02

SCHEDE DI RESTAURO

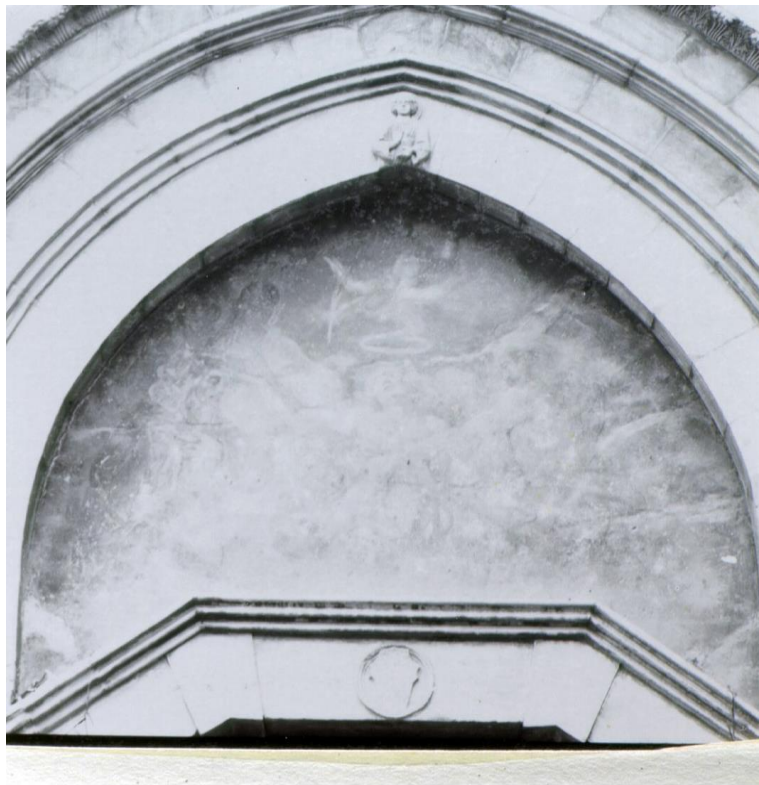
Il dipinto è così offuscato dai depositi superficiali, dalle efflorescenze saline che è difficile farne una descrizione più precisa sia del soggetto sia dello stato di conservazione. Tuttavia appare evidente che è stato ampiamente integrato in un precedente restauro e che la parte inferiore è molto lacunosa.

Si vedono cadute della pellicola pittorica, forse ridipinture attribuibili a manutenzioni anche antiche e si intuisce dalle lesioni e dalle deformazioni dell'intonaco che vi siano anche molte aree di deadesione.

Foto 1 Vista d'insieme della lunetta tratta dall'archivio della Soprintendenza.

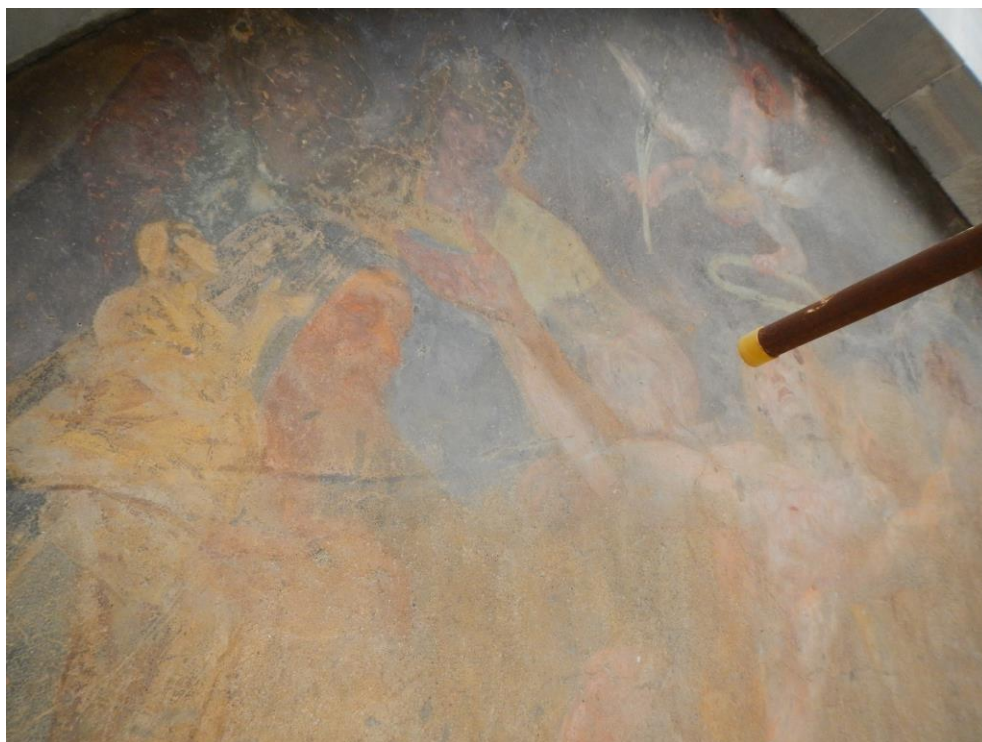
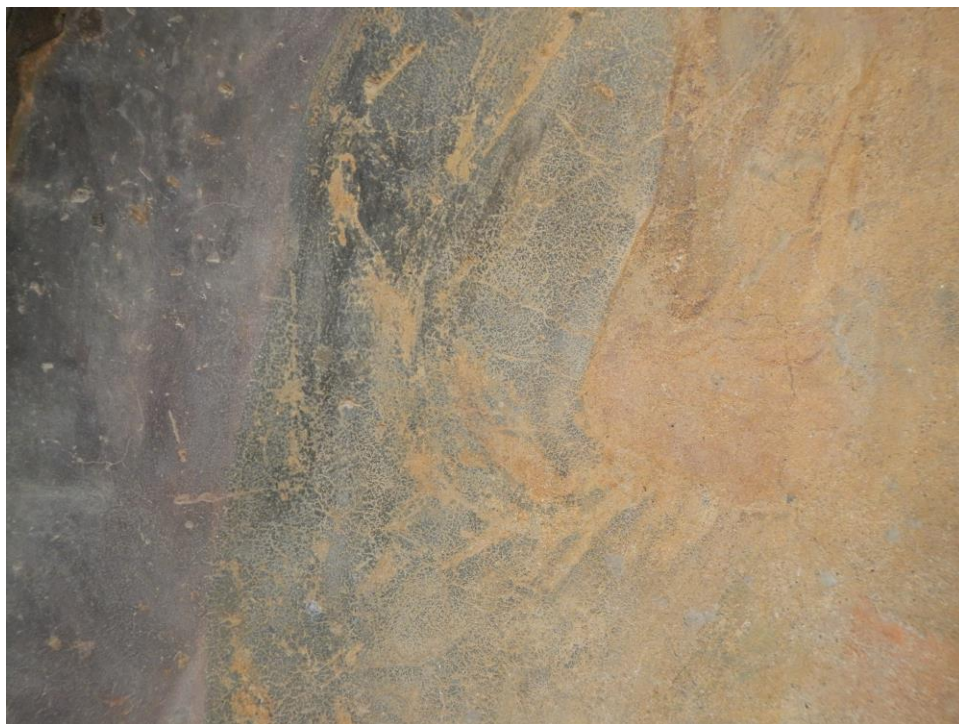
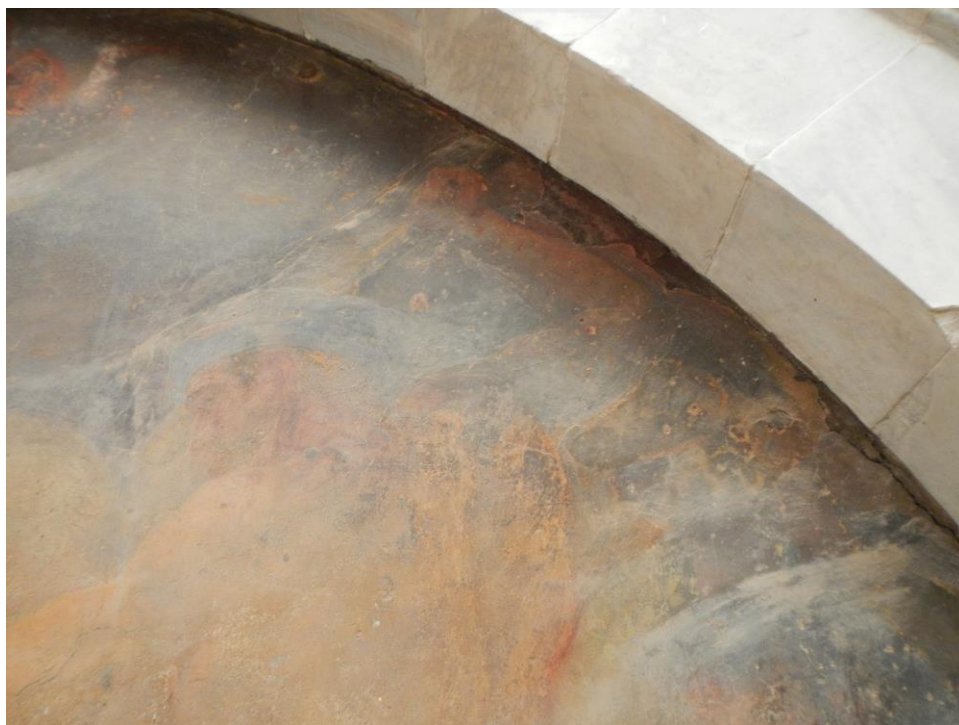
Foto 2, 3 e 4 Particolari realizzati con il ponteggio in opera in cui appare evidente lo stato di degrado dei dipinti che appaiono molto integrati, scuriti da depositi superficiali e da alterazioni cromatiche di sostanze sovrammesse.

Si esegue su tutta la superficie mediante spolveratura con pennelli in setola morbida e speciali spugne in lattice vulcanizzato con l'ausilio di aspiratori, con massima cautela per le zone con sollevamenti della pellicola pittorica.

Si esegue mediante impacchi e lavaggi con acqua deionizzata e soluzioni acquose solventi. Si dovrà rimuovere il deposito di particellato e probabilmente residui di precedenti consolidamenti e sostanze utilizzate per il fissaggio della pellicola pittorica. Si rimuoveranno con solventi supportati in gel anche le ridipinture eseguite in un precedente intervento di restauro.

Sul dipinto sono presenti efflorescenze di sali solubili. Prima di procedere con il consolidamento della pellicola pittorica si dovrà eseguire un'estrazione di sali solubili mediante applicazione sulla superficie di fogli di carta giapponese con acqua demineralizzata.

Si esegue mediante infiltrazioni localizzate con microemulsioni acriliche attraverso carta giapponese a pennello o mediante iniezioni e schiacciamento delle scaglie con spatole a foglia, spugne in lattice ad alta densità o tamponi di cotone.

Si esegue mediante iniezioni con resina acrilica in emulsione per la riadesione dell'intonachino all'arriccio e per tutti i distacchi di piccola entità. Si esegue mediante iniezioni con boiaccia a base di calce idraulica fluida per i distacchi più importanti e per i riempimenti all'interno della struttura muraria.

Si esegue con colori ad acquarello a velatura sulle abrasioni e cadute della pellicola pittorica e sulle stuccature di restauro. Si esegue a tratteggio sulle stuccature finalizzate alla ricostruzione di lacune che consentano l'integrazione formale e cromatica dell'originale.

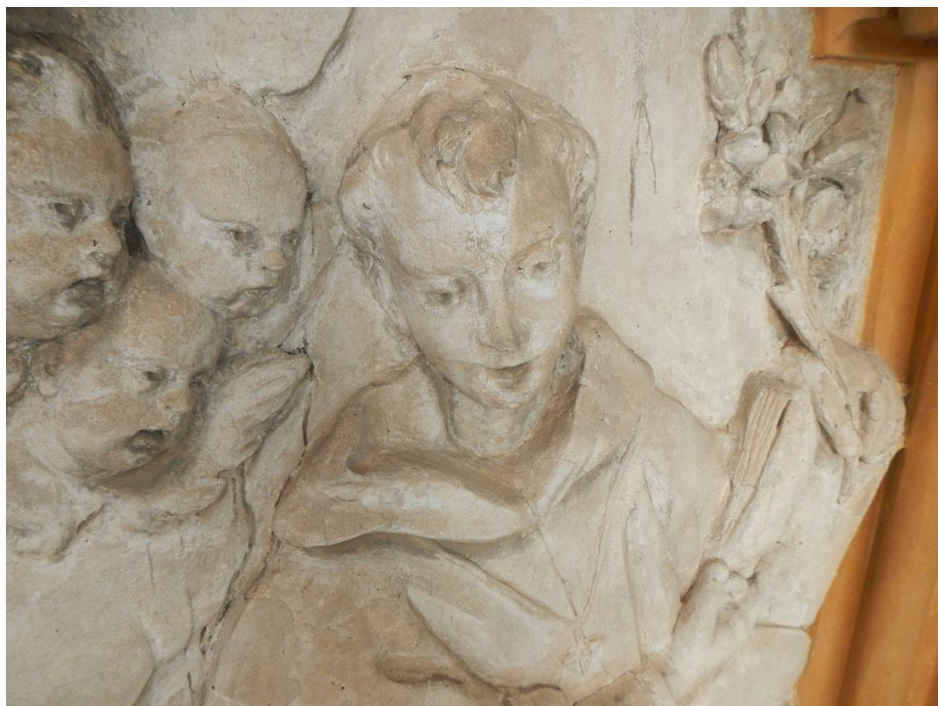
Foto 1 Bassorilievo secondo ordine raffigurante S. Antonio

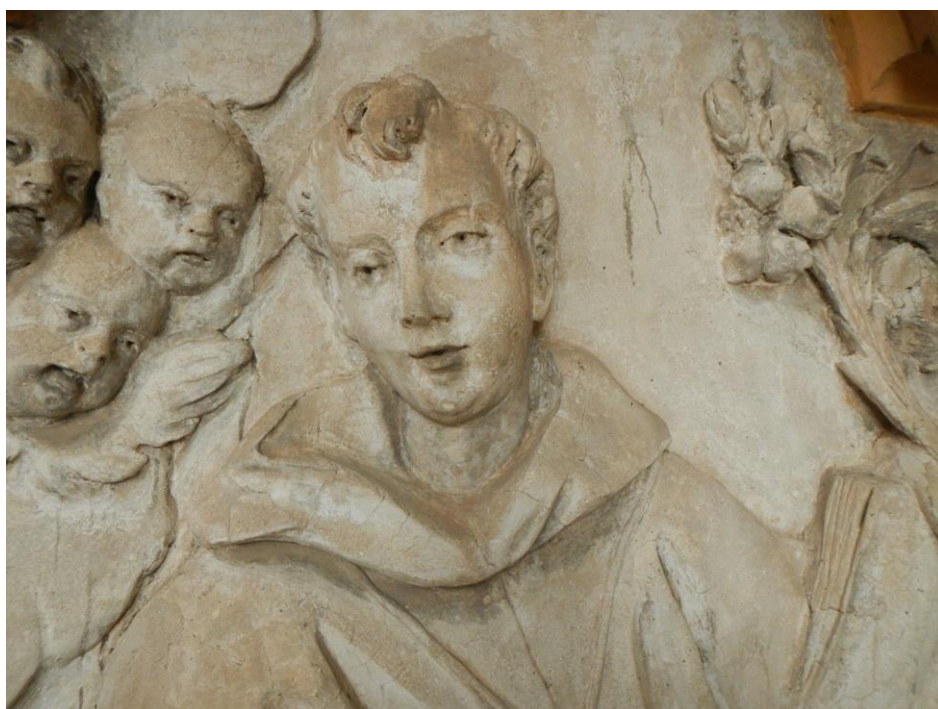
Foto 2 Bassorilievo secondo ordine raffigurante S. Antonio

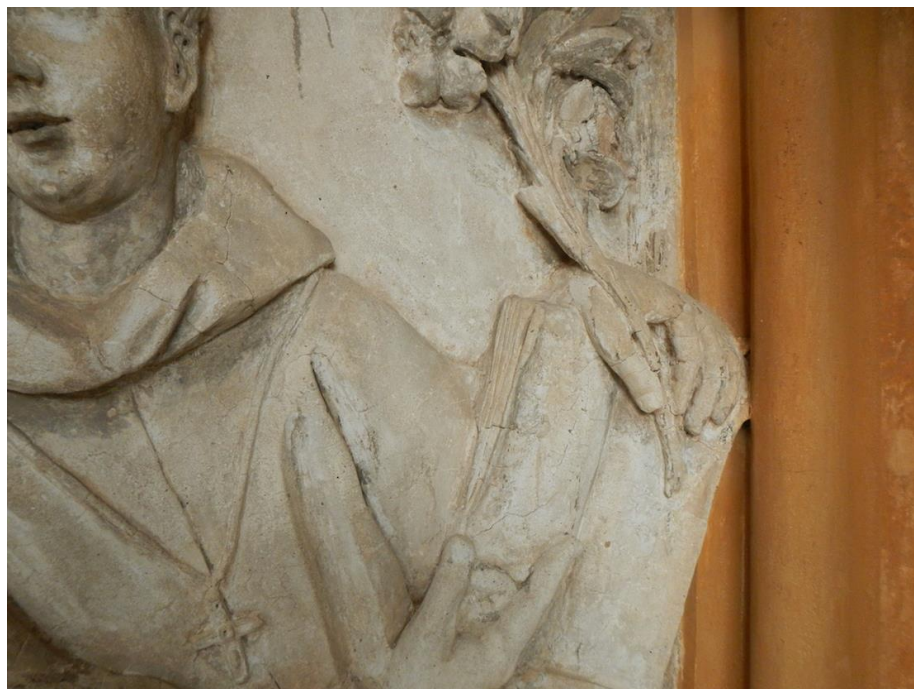
Sulla superficie sono visibili macchie scure causate dalla presenza di patine di alghe e licheni, depositi superficiali e strati di scialbi e di coloriture.

Foto 3 Bassorilievo secondo ordine raffigurante S. Antonio, macchie nere di natura biologica, stuccature di restauro e scialbi colorati

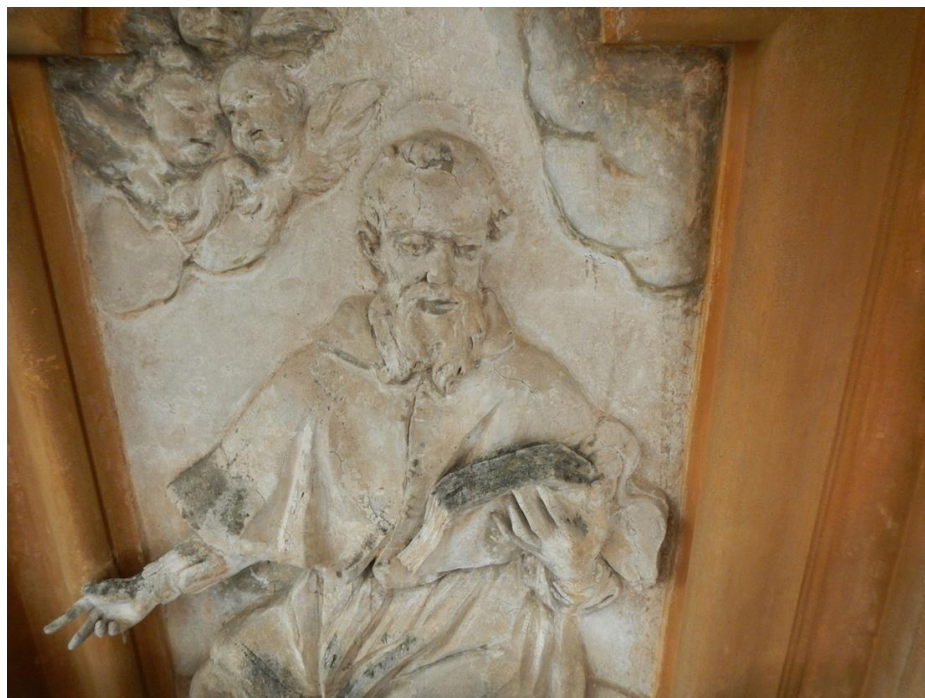
Foto 4 Bassorilievo secondo ordine raffigurante S. Francesco, macchie nere di natura biologica, stuccature di restauro e scialbi colorati, microlesioni diffuse e mancanze di materia

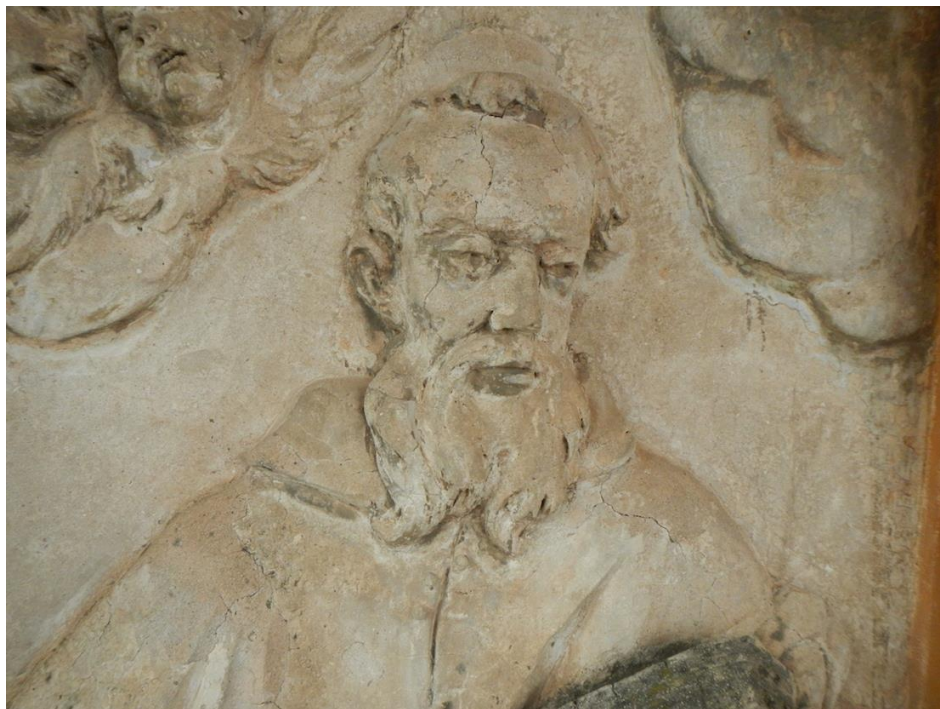
Foto 5 Bassorilievo secondo ordine raffigurante S. Francesco, macchie nere di natura biologica, stuccature di restauro e scialbi colorati, microlesioni diffuse e mancanze di materia

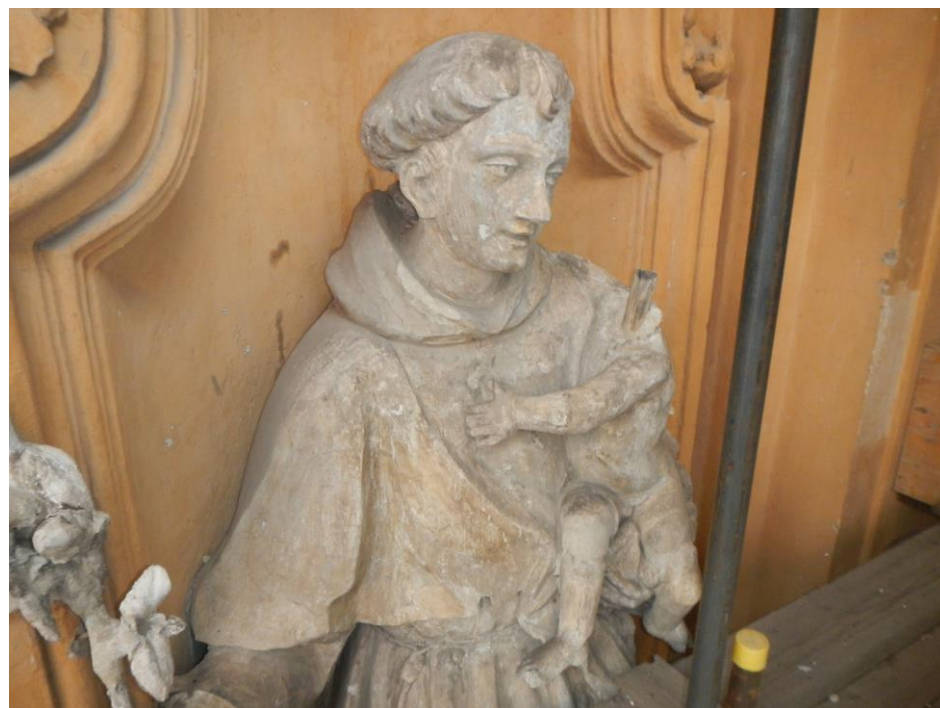
Foto 6 Scultura primo ordine raffigurante S. Antonio, macchie nere di natura biologica, stuccature di restauro e scialbi colorati, microlesioni diffuse e mancanze di materia. Manca la testa del bambino.

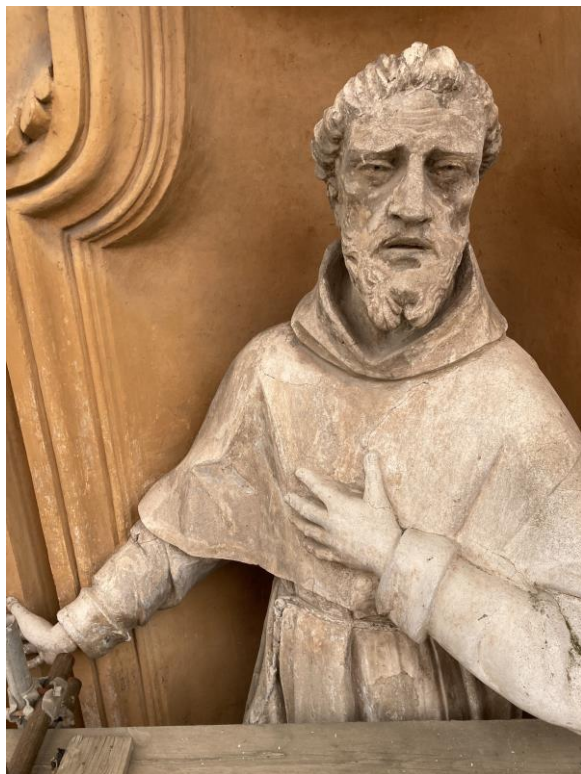
Foto 7 Scultura primo ordine raffigurante S.Francesco, macchie nere di natura biologica, stuccature di restauro e scialbi colorati, microlesioni diffuse e mancanze di materia.

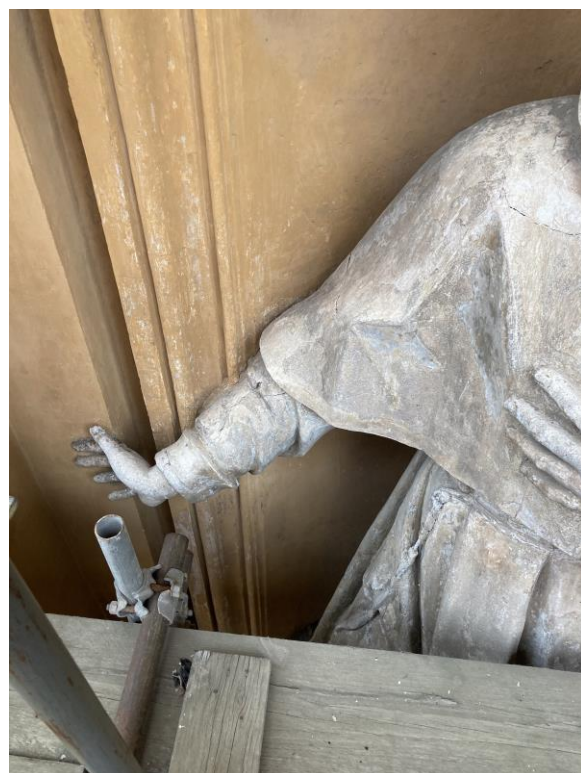
Foto 8 Scultura primo ordine raffigurante S.Francesco, macchie nere di natura biologica, stuccature di restauro e scialbi colorati, microlesioni diffuse e mancanze di materia.

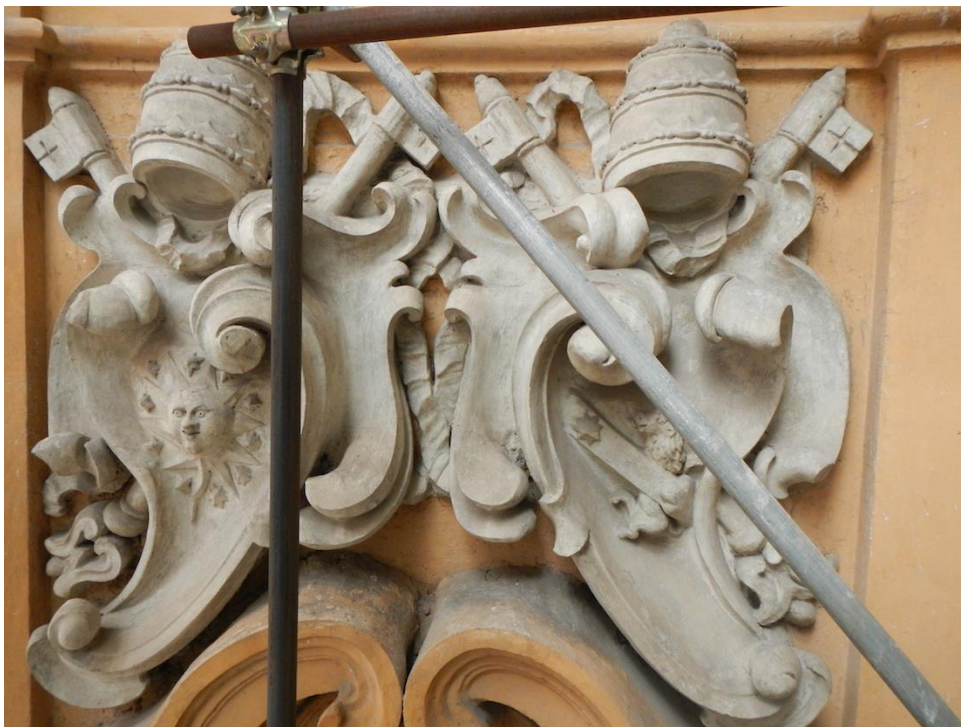
Foto 9 Stemmi in stucco sopra le nicchie con le sculture a tutto tondo di S. Francesco e S. Antonio

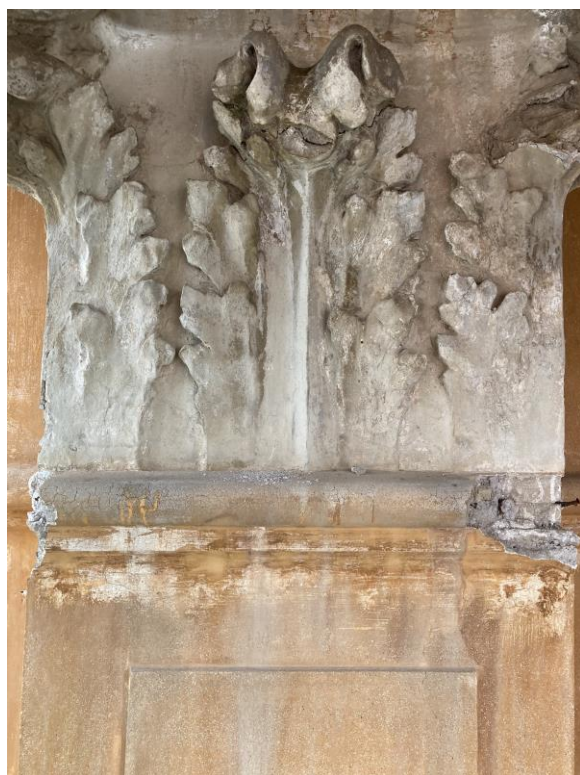
I capitelli soprattutto hanno molti strati di scialbo da osservare bene e da analizzare in fase di intervento.

Foto 10 Capitelli in stucco, croste nere, patine biologiche, fratturazioni e perdita di materia

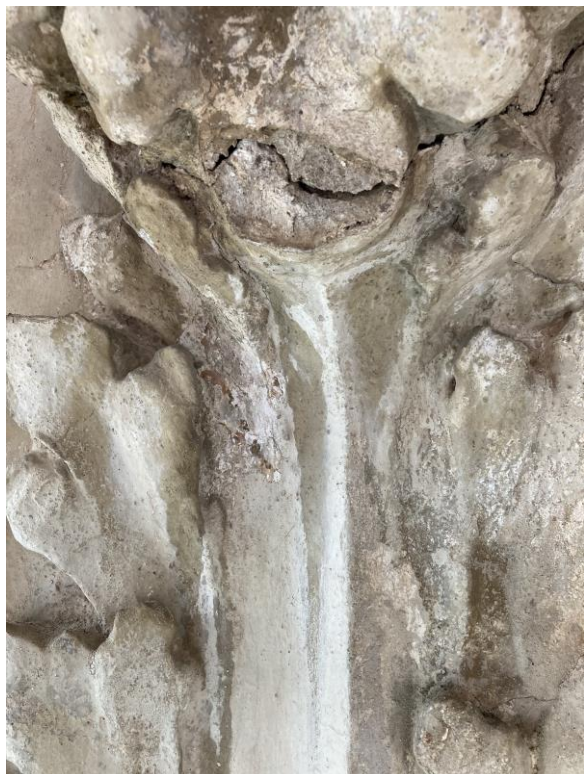
Foto 11 Particolare di un capitello, fratturazioni e perdita di materiale

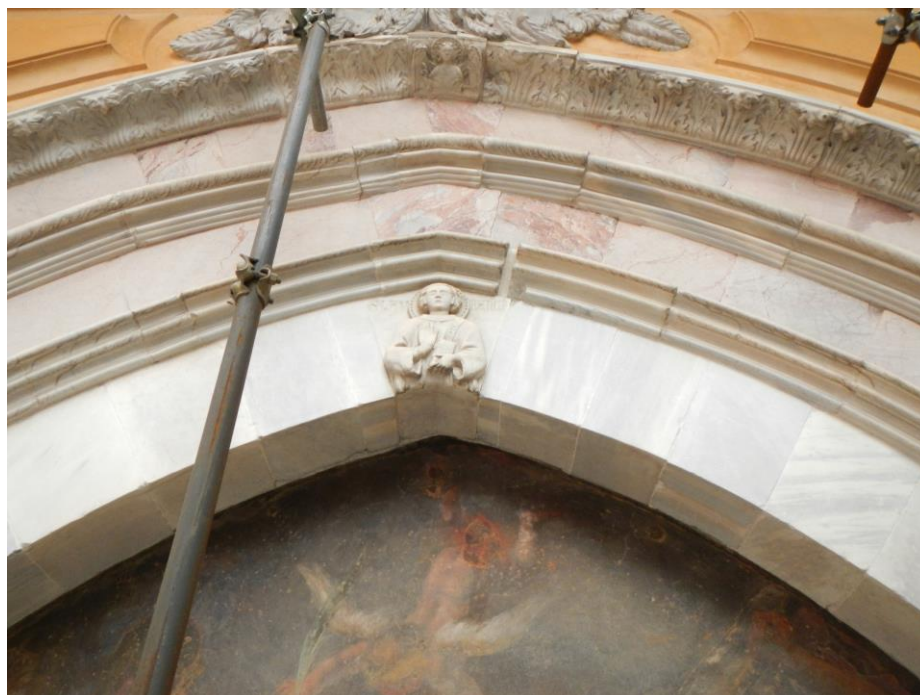
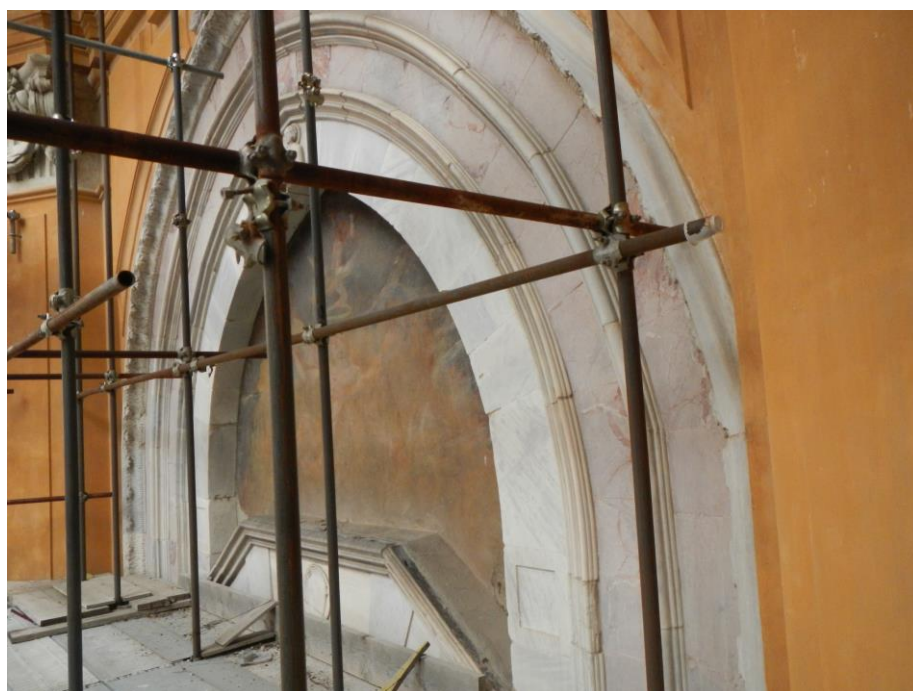
Il portale non presenta un particolare stato di degrado, anzi sembra che sia stato restaurato da non molti anni.

Foto 1 e 2 Dettagli del portale che rivelano uno stato di conservazione buono. Non c'è formazione di depositi coerenti o croste nere. Probabilmente ci sarà da rimuovere il protettivo applicato nell'ultimo e recente restauro.

Si esegue mediante microaspiratura e spolveratura con pennelli in setola morbida e speciali spugne in lattice vulcanizzato.

Si esegue mediante impacchi e lavaggi con acqua deionizzata e soluzioni acquose solventi a ph basico.

Si esegue con una malta a base di calce idraulica NHL 3,5 caricata inerti inorganici (polveri di carbonato di calcio di vari colori e granulometrie).

Si esegue mediante applicazione di un idrorepellente a base di polisilossani. Data l'accessibilità e l'esposizione del portale a gesti vandalici sarebbe auspicabile l'applicazione di un antigraffiti.
