COMPLESSO DI SAN LORENZO MAGGIORE

*"LAVORI COMPLEMENTARI GRANDE PROGETTO CENTRO STORICO DI
NAPOLI - VALORIZZAZIONE SITO UNESCO"*

ESE_SP_01_Rev.02

RELAZIONE TECNICA ASPETTI ARCHITETTONICI

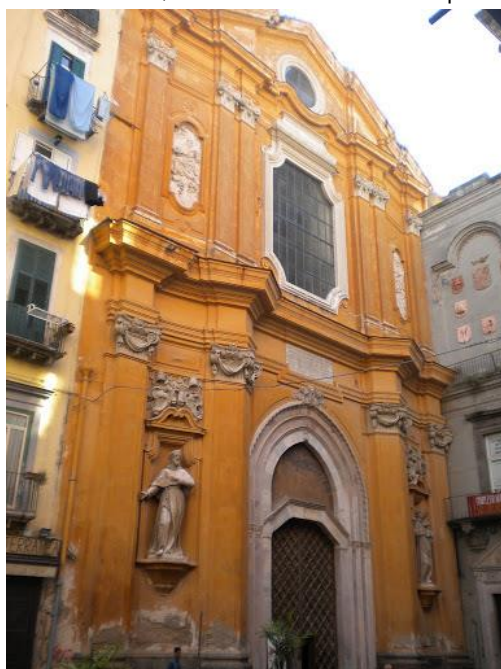
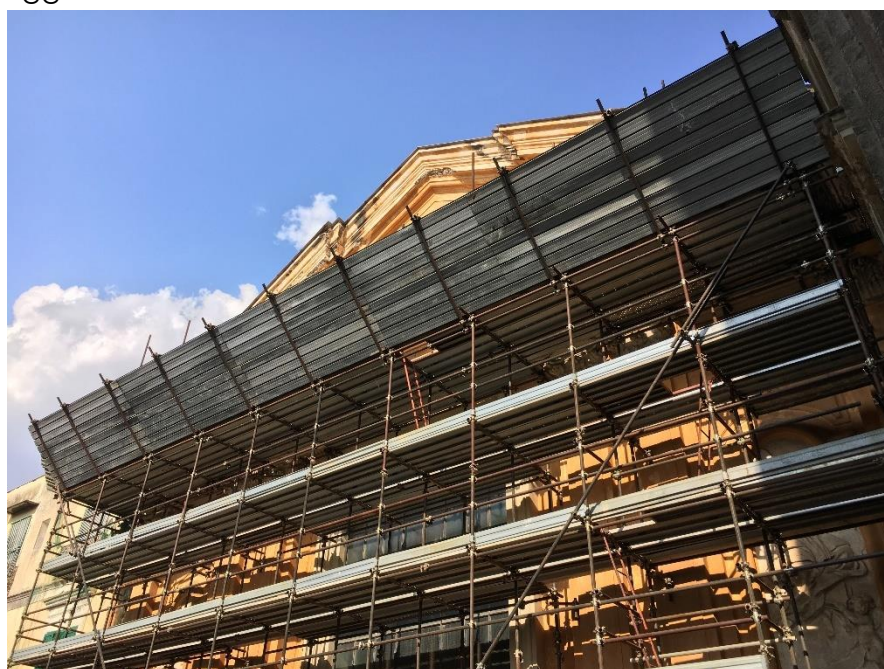
Figura 1 Facciata della Chiesa prima dell'intervento di messa in sicurezza con i ponteggi di presidio ancora oggi in opera (foto a destra)

Lo stato di conservazione presenta una serie di problematiche relative alla messa in sicurezza e, nel contempo, al restauro e valorizzazione.

Le cause principali di degrado materico sono di due ordini:

- ambientale dovuto all'esposizione agli agenti atmosferici;
- antropiche ad azione indiretta, dovute all'utilizzo di materiali incongrui nei pregressi interventi di restauro.

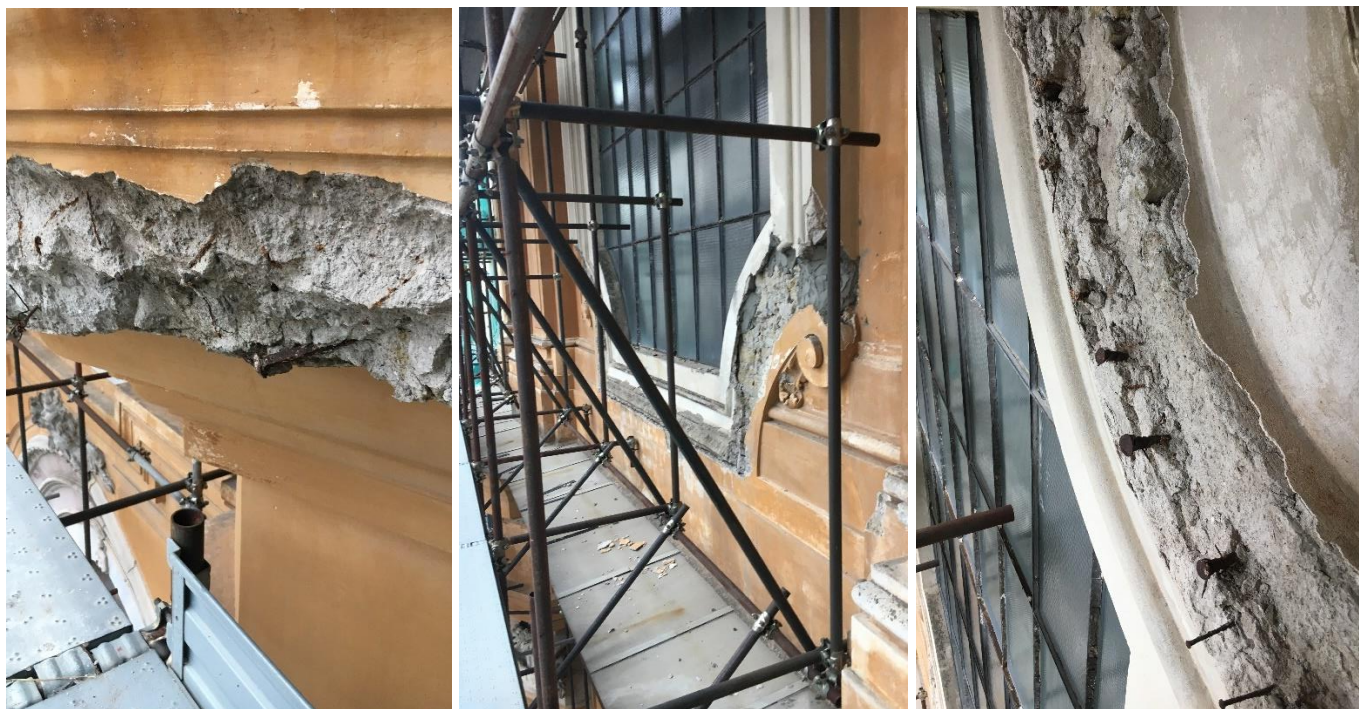
Le parti aggettanti di intonaco modanato come le cornici, il cornicione sommitale e il timpano, risultano particolarmente disgregati e con parti in distacco e caduta, per le quali era stato necessario l'intervento di presidio con ponteggi posti in opera dalla Sovrintendenza.

Il materiale presenta difatti un'ossatura in ferro, chiodi e grappe, ormai completamente esposta ed erosa che ha comportato i distacchi e la disgregazione delle malte.

a) si procederà alla verifica preliminare, mediante battitura tradizionale, delle zone di intonaco da rimuovere poiché irreparabilmente decoeso e/o inconsistente segnandone la superficie, e asportazione delle chiodature in ferro per i tratti di cornice demoliti

b) Una volta rimosse le parti non recuperabili, per l'intonaco preservato grazie alle modalità operative espone al punto a) bisognerà provvedere all'asportazione degli strati sovrammessi di tinteggiature.

c) Prima di procedere a riempire le lacune di intonaco, ovvero le zone ove si rimuoverà l'intonaco con la modalità di cui al punto a) si dovranno trattare le chiodature esposte con inibitori della corrosione per prevenire la carbonatazione delle chiodature antiche.

d) L'integrazione di intonaco verrà effettuata con "malta idraulica naturale deumidificante" a base di grassello di calce stagionato almeno 12 mesi e biopozzolana naturale.

e) L'intonaco così eseguito per le parti mancanti nonché il preesistente intonaco depurato dagli strati sovrammessi di tinteggiatura, verranno trattati con l'applicazione di un rasante in pasta, a base di "grassello" di calce stagionato da 24 a 36 mesi, proveniente da calcare calcico, cotto a legna, aggregati carbonatici cristallini selezionati micronizzati ed additivi vegetali. La funzione del rasante, utilizzato per lisciare le superfici, sarà quella di uniformare ed ottimizzare l'assorbimento dei diversi intonaci ed evitare ottenere un aspetto finale con tonalità cromatiche differenti.

f) l'ultima fase del ciclo di lavorazioni sugli intonaci consisterà nell'applicazione di pittura, a base di grassello di calce stagionata 24/36 mesi, con additivi vegetali naturali e colorata con terre naturali ed ossidi. Ovviamente le cromie, così come la più consona modalità applicativa, saranno il frutto di attente valutazioni delle risultanze acquisite con le indagini di laboratorio e con i tasselli stratigrafici e, soprattutto, verranno concordate con i funzionari delle competenti Soprintendenze che eserciteranno il ruolo di alta sorveglianza.

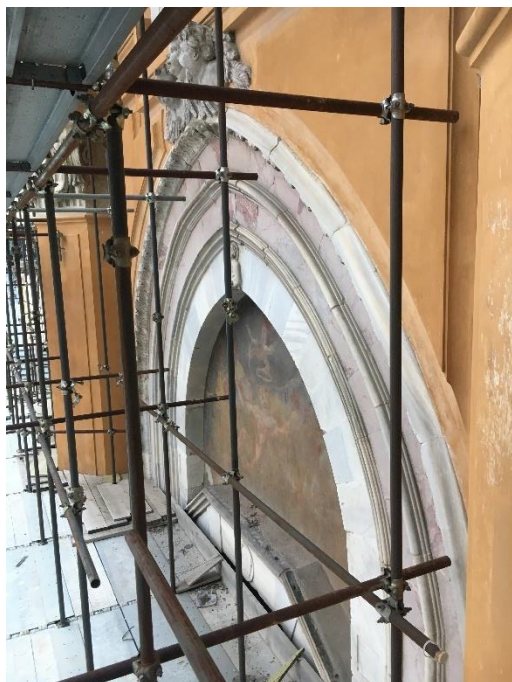
I marmi del portale presentano un'alterazione cromatica tale da rendere quasi irriconoscibili le policromie, con uno spesso strato di depositi superficiali coerenti e incoerenti.

Gli interventi diffusi prevedono la pulitura a secco con pennelli e spazzole morbide o eventualmente mediante applicazione di compresse di polpa di carta imbevute di soluzioni di Sali inorganici (carbonato di ammonio).

Sarà effettuato un consolidamento della decoesione mediante infiltrazioni di silicato di etile fino a rifiuto diffuse su tutta la superficie o eventualmente, dopo l'esecuzione di campionature, si potrà valutare di effettuare consolidamenti con nanocalci. Si prevede di eseguire un'indagine della superficie finalizzata ad individuare eventuali parti in distacco e incollaggio dei frammenti mediante, mediante stuccature a base di grassello di calce, calce idraulica, sabbia e polvere di marmo.

Si prevede infine l'applicazione di un prodotto per la protezione finale con impregnazioni di silicato di etile.

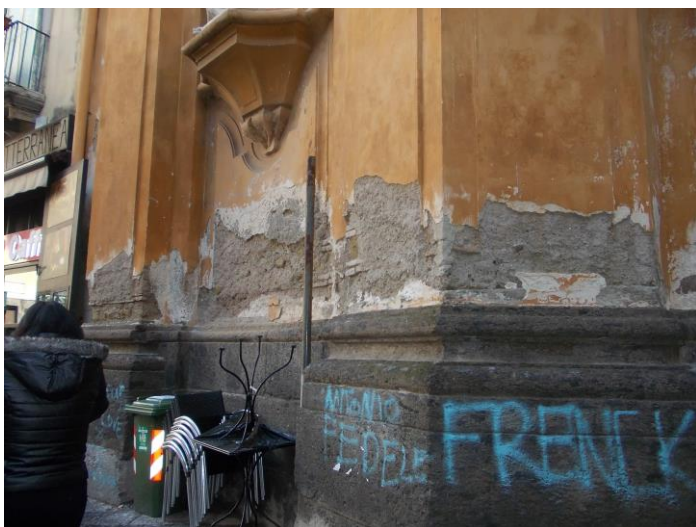
Il basamento piperno, oggi completamente occultato dai ponteggi di presidio, visibile nelle foto scattate prima della posa in opera degli stessi (vedi foto a lato) ha maggiormente subito il degrado dell'azione erosiva dell'umidità presentando evidenti segni di disgregazione e di perdita di superficie.

Gli interventi previsti partono dalla pulitura da effettuarsi a secco con pennelli e spazzole morbide o eventualmente mediante acqua nebulizzata e applicazioni di impacchi di carbonato di ammonio.

Il consolidamento sarà effettuato mediante infiltrazione di un prodotto consolidante per riconferire coesione al materiale, silicato di etile infiltrato con pipette di vetro e siringhe e a pennello fino a rifiuto diffuse su tutta la superficie. Le lesioni e i bordi delle scagliature e delle microfratturazioni si chiuderanno eseguendo una microstuccatura con una malta a base di calce idraulica NHL 3,5 ed inerti che per colore e granulometria siano adeguatamente comparabili e compatibili con i materiali costitutivi (sabbia di fiume, pozzolana, polvere di carbonato di calcio).

Si prevede infine l'applicazione di un prodotto per la protezione finale a base di alchilsilani in soluzione acquosa.

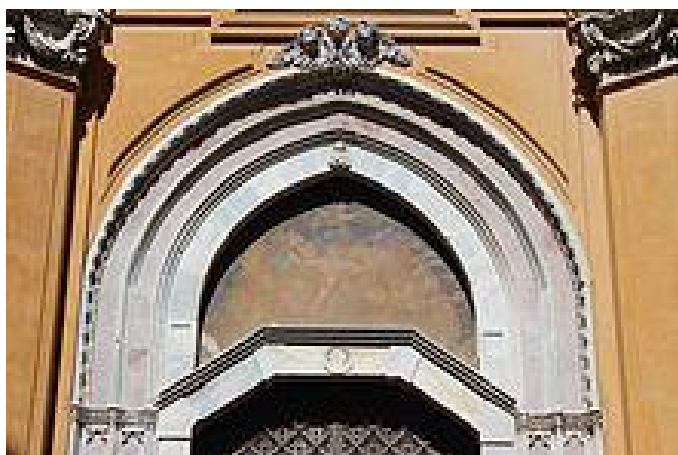
L'intonaco dipinto sopra il portale presenta una diffusa alterazione cromatica tale da rendere illeggibile i cromatismi e le stesse illustrazioni. Gli interventi di progetto consisteranno in un

preconsolidamento con iniezioni di calce idraulica naturale nelle aree che presentano rigonfiamenti, o sacche di porosità, mediante l'esecuzione di microiniezioni localizzate di leganti di calce naturale, pozzolana superventilata ecc., caratterizzati da elevata fluidità ed esenti da sali solubili, compreso ogni onere e magistero e la riadesione della pellicola pittorica mediante infiltrazioni di silicato di etile con interposizione di carta giapponese.

La pulitura dovrà essere effettuata con acqua deionizzata e tensioattivo a ph neutro con

interposta carta giapponese mediante successive campionature.

Il consolidamento delle lacune dovrà essere effettuato con stuccatura dei bordi e delle fessurazioni con malta di grassello di calce e polvere di marmo, successivamente riequilibrate cromaticamente. L'integrazione pittorica di piccole mancanze e usure della pellicola sarà effettuata con terre ventilate senza legante.

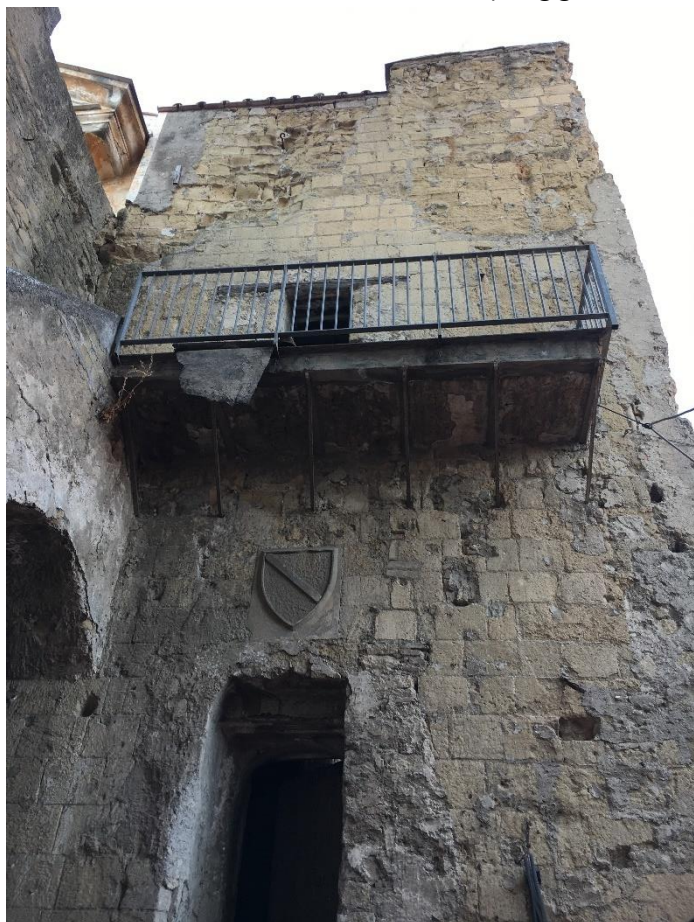
La facciata del campanile angioino, contigua all'attuale facciata della Chiesa si presenta in pessimo stato conservativo, con pochi lacerti di intonaco conservati e la muratura in tufo a vista erosa dal vento e dall'umidità da pioggia battente.

Il progetto prevede, in questo caso, la "pura conservazione" dello stato di fatto, dal momento che il campanile, non assolvendo più alla sua funzione, costituisce una semplice testimonianza di un palinsesto storicizzato delle trasformazioni succedutesi.

Sui lacerti di intonaco si prevede un intervento di pulitura delle patine biologiche e delle efflorescenze saline, nonché il consolidamento superficiale con impregnazioni di silicato di etile a pennello e il ristabilimento dell'adesioni nelle parti che dovessero risultare distaccate o rigonfiate mediante iniezioni di boiacca di calce idraulica naturale.

Sul paramento in muratura a vista dovranno essere effettuati impacchi di devitalizzazione delle patine biologiche e successiva spazzolatura. Si prevede la reintegrazione delle lacune più estese con conci in tufo di dimensione analoga a quelli contigui, il consolidamento superficiale mediante applicazione di silicato di etile a pennello.

Si prevede, inoltre, il consolidamento dei giunti con malta di calce idraulica, sabbia e pozzolana e successiva stilatatura.

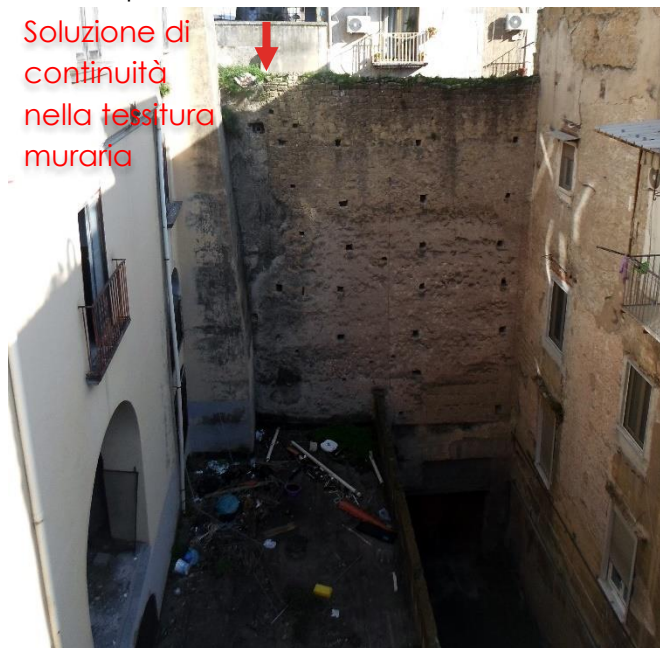
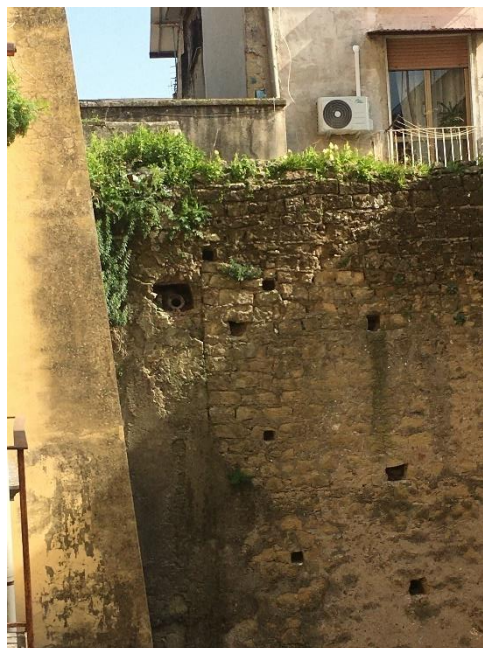
Figura 2 Vista del muro di confine su vico Maiorani dall'interno del cortile

della facciata del convento sul cortile, si legge una soluzione di continuità soprattutto nella parte alta del paramento, dove manca l'intonaco.

Soluzione di
continuità
nella tessitura
muraria

Come previsto dal progetto definitivo, si prevede il taglio della parte superiore del muro sino alla cornice superiore al bugnato, nella porzione che va dalla struttura muraria emergente sino all'edificio contiguo al cortile di proprietà aliena, previa verifica statica ed interventi sul cantonale di quest'ultimo, a carico della stazione appaltante.

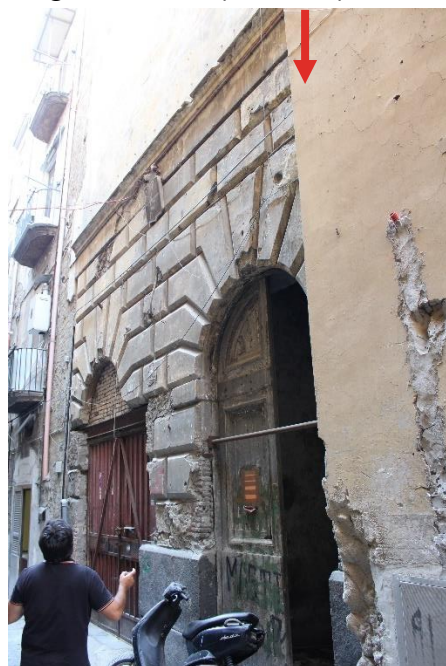
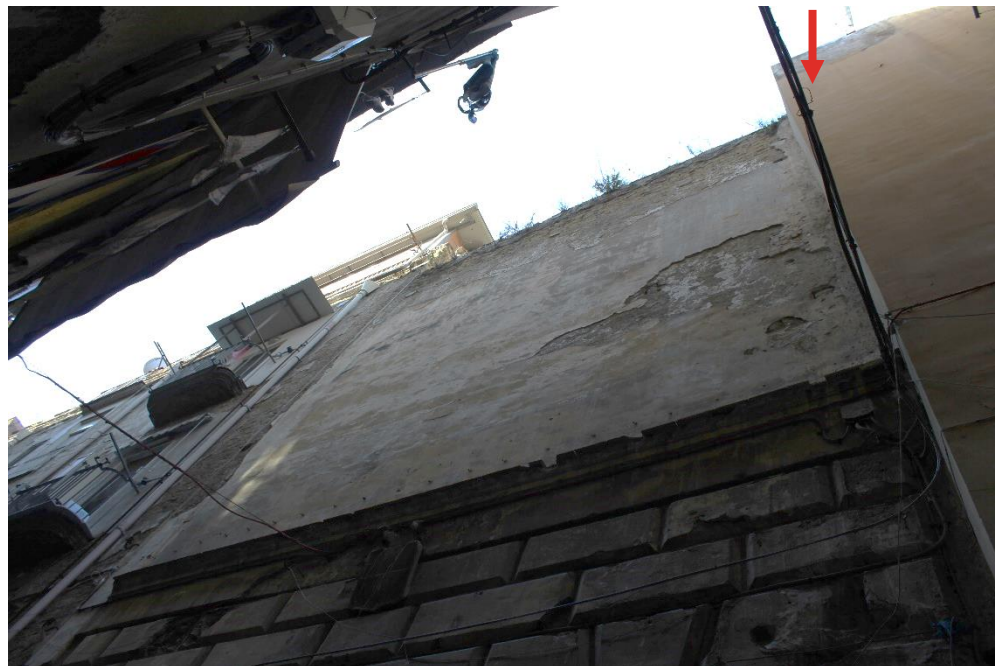
La facciata sul vico Maiorani si presenta intonacata, a finto bugnato di fase tardo ottocentesca nella parte inferiore fino all'altezza di 6.70 metri dalla linea di terra; una cornice modanata separa il bugnato dalla parte superiore a intonaco liscio.

La soluzione di continuità corrisponde, all'esterno, alla struttura muraria emergente dal piano della facciata, come visibile nella parte destra delle foto sopra.

Le operazioni di restauro da effettuarsi riguardano anzitutto la riconfigurazione del vano di ingresso al civico 45, che ha subito un allargamento per trasformazione in un passo carrabile mediante la demolizione della spalletta destra del vano, la posa di una piattabanda in acciaio e la tamponatura dell'arco con muratura in laterizio pieno.

Il progetto prevede la ricostruzione della spalletta, lo smontaggio delle putrelle e della muratura superiore in laterizio, la posa di un nuovo infisso in legno su disegno di quello esistente al civico 45b e la ricostruzione dell'intonaco bugnato demolito. Per le parti di intonaco bugnato in discreto stato di conservazione si prevede di effettuare operazioni di restauro consistenti in:

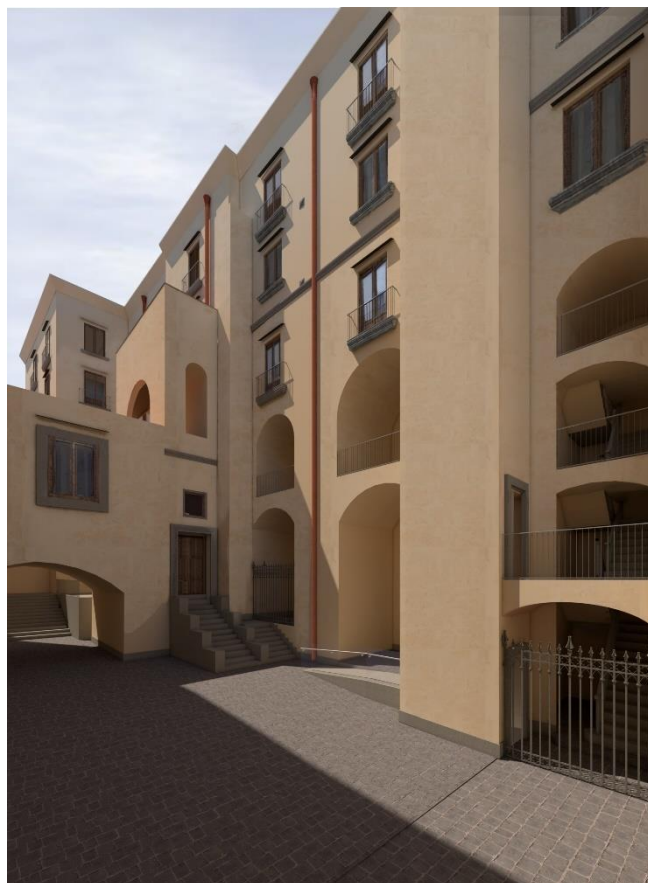
La finitura ad intonaco liscio si presenta generalmente in buono stato di conservazione, a meno di fenomeni localizzati di ammaloramento a causa di presenza di umidità da infiltrazione in corrispondenza delle pluviali e sulla cornice sommitale.

In corrispondenza dei volumi da demolire, invece, verosimilmente l'intonaco subirà danneggiamenti diffusi che richiedono il rifacimento almeno fino all'altezza di 6.60 metri dalla linea di terra. Sul resto del prospetto sarà effettuata la rasatura e tinteggiatura delle superfici.

- spicconatura dell'intonaco a vivo di muro per l'area di intervento;
- consolidamento del supporto murario con silicato di litio e biocidi;
- integrazione di intonaco a base di grassello di calce;
- applicazione di un rasante in pasta, a base di grassello di calce stagionato
- applicazione di pittura, con tre mani date a pennello, a base di grassello di calce.
