RIQUALIFICAZIONE DEL PARCO MASCAGNA

PROGETTO DEFINITIVO-ESECUTIVO

RELAZIONE TECNICA SULLE ALBERATURE E AREE VERDI

Elab. n° **D2-RTV**

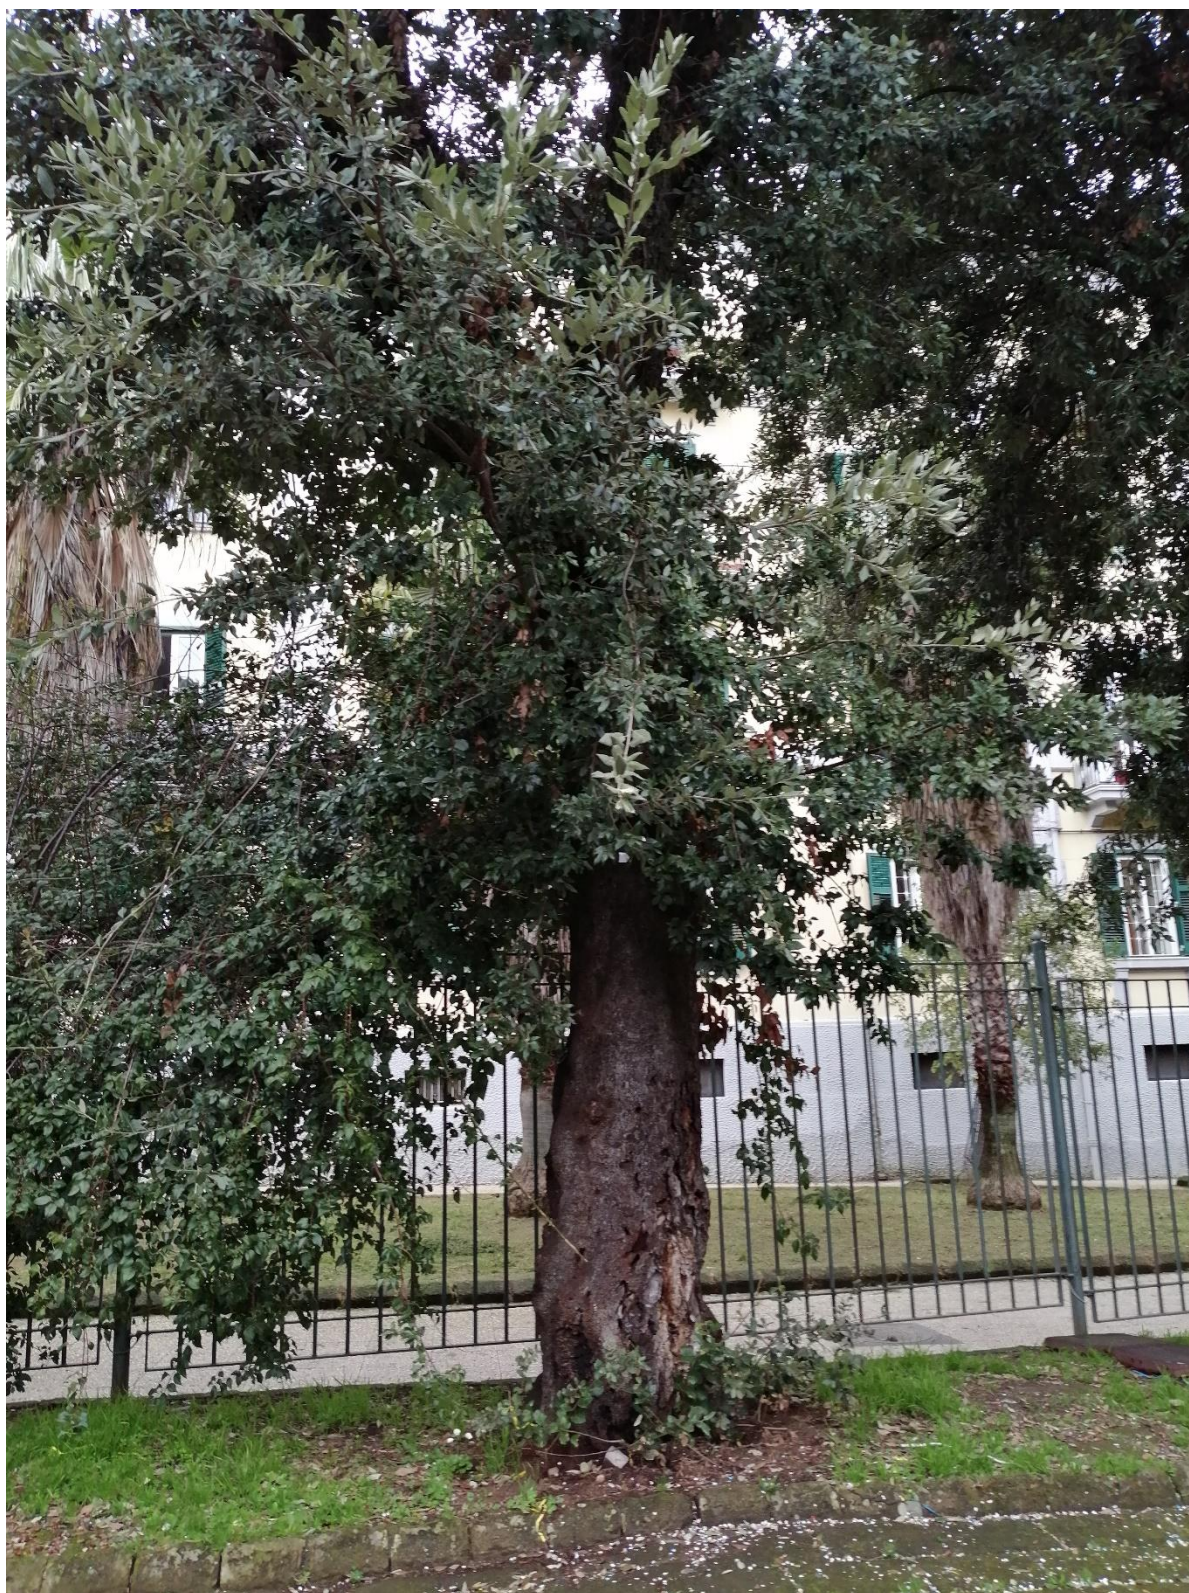
ALBERO 1; estesi e profondi marciumi, chioma rada e poco reattiva. Abbattere e sostituire

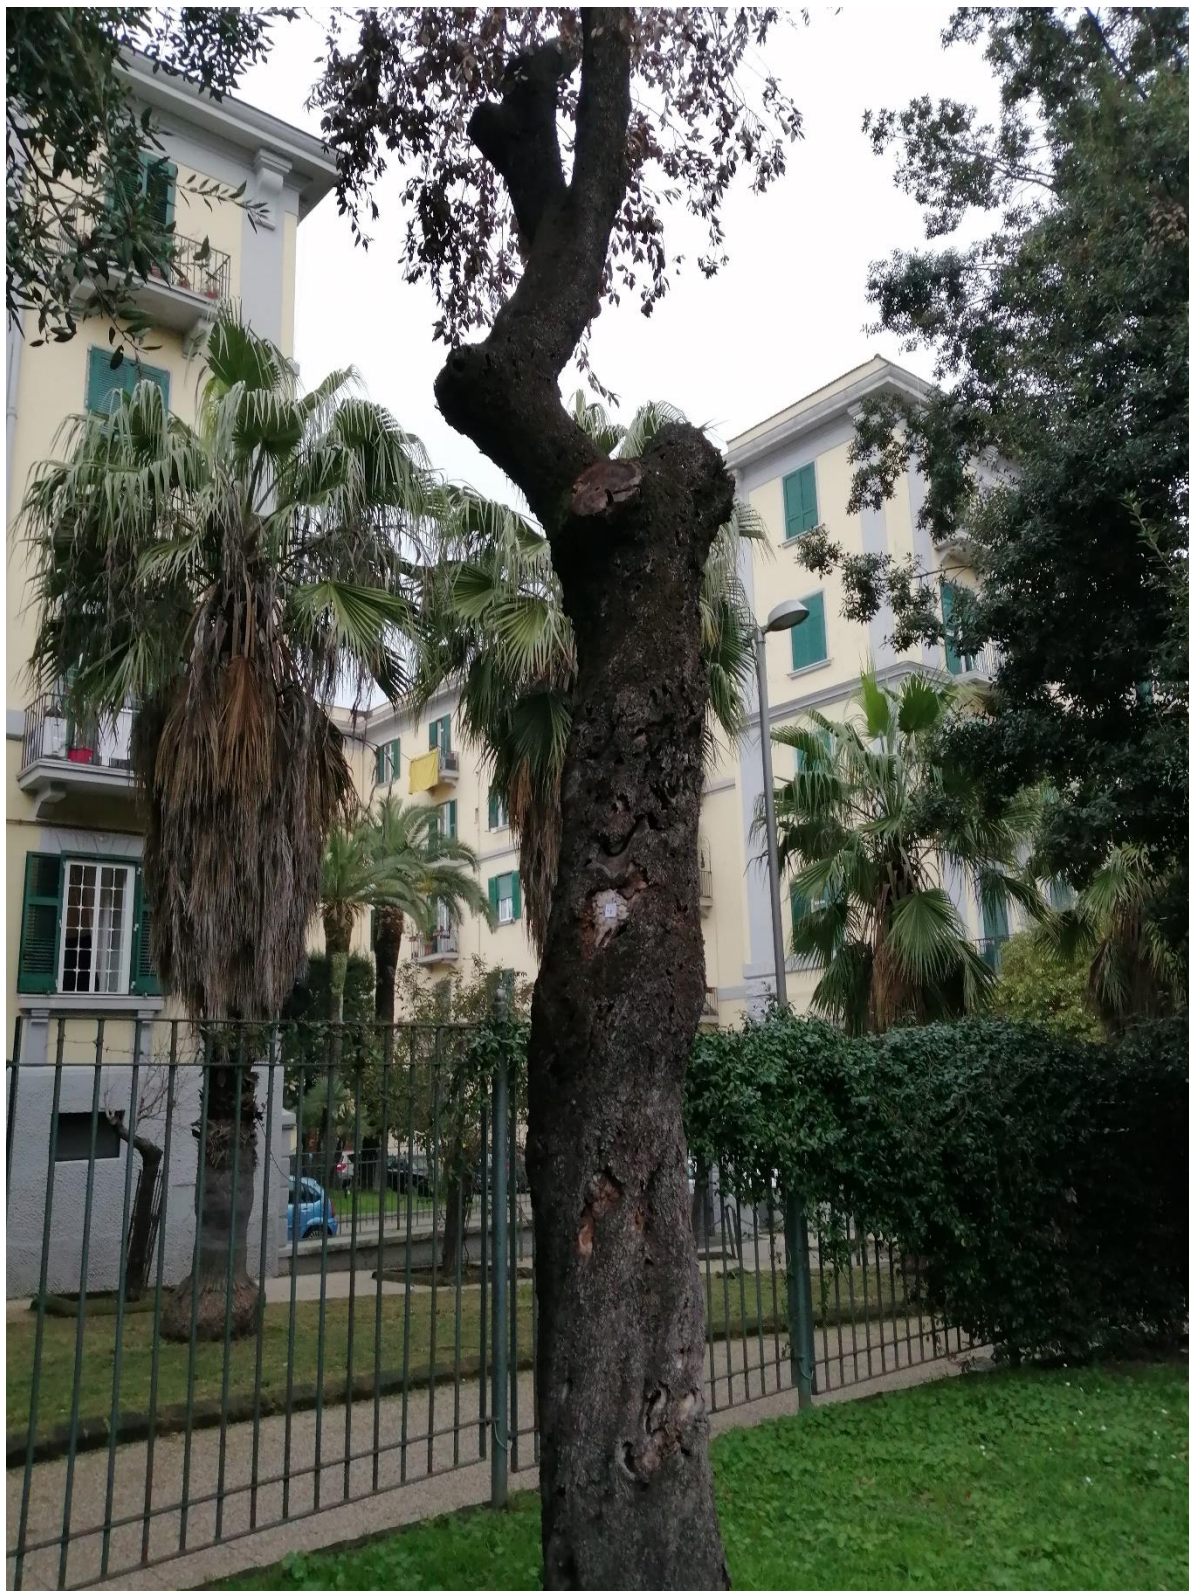
ALBERO 2. Presenza marciumi. La pianta non ha reagito alle recenti potature dimostrando scarsissimo vigore vegetativo; ormai quasi morta. Abbattere e sostituire

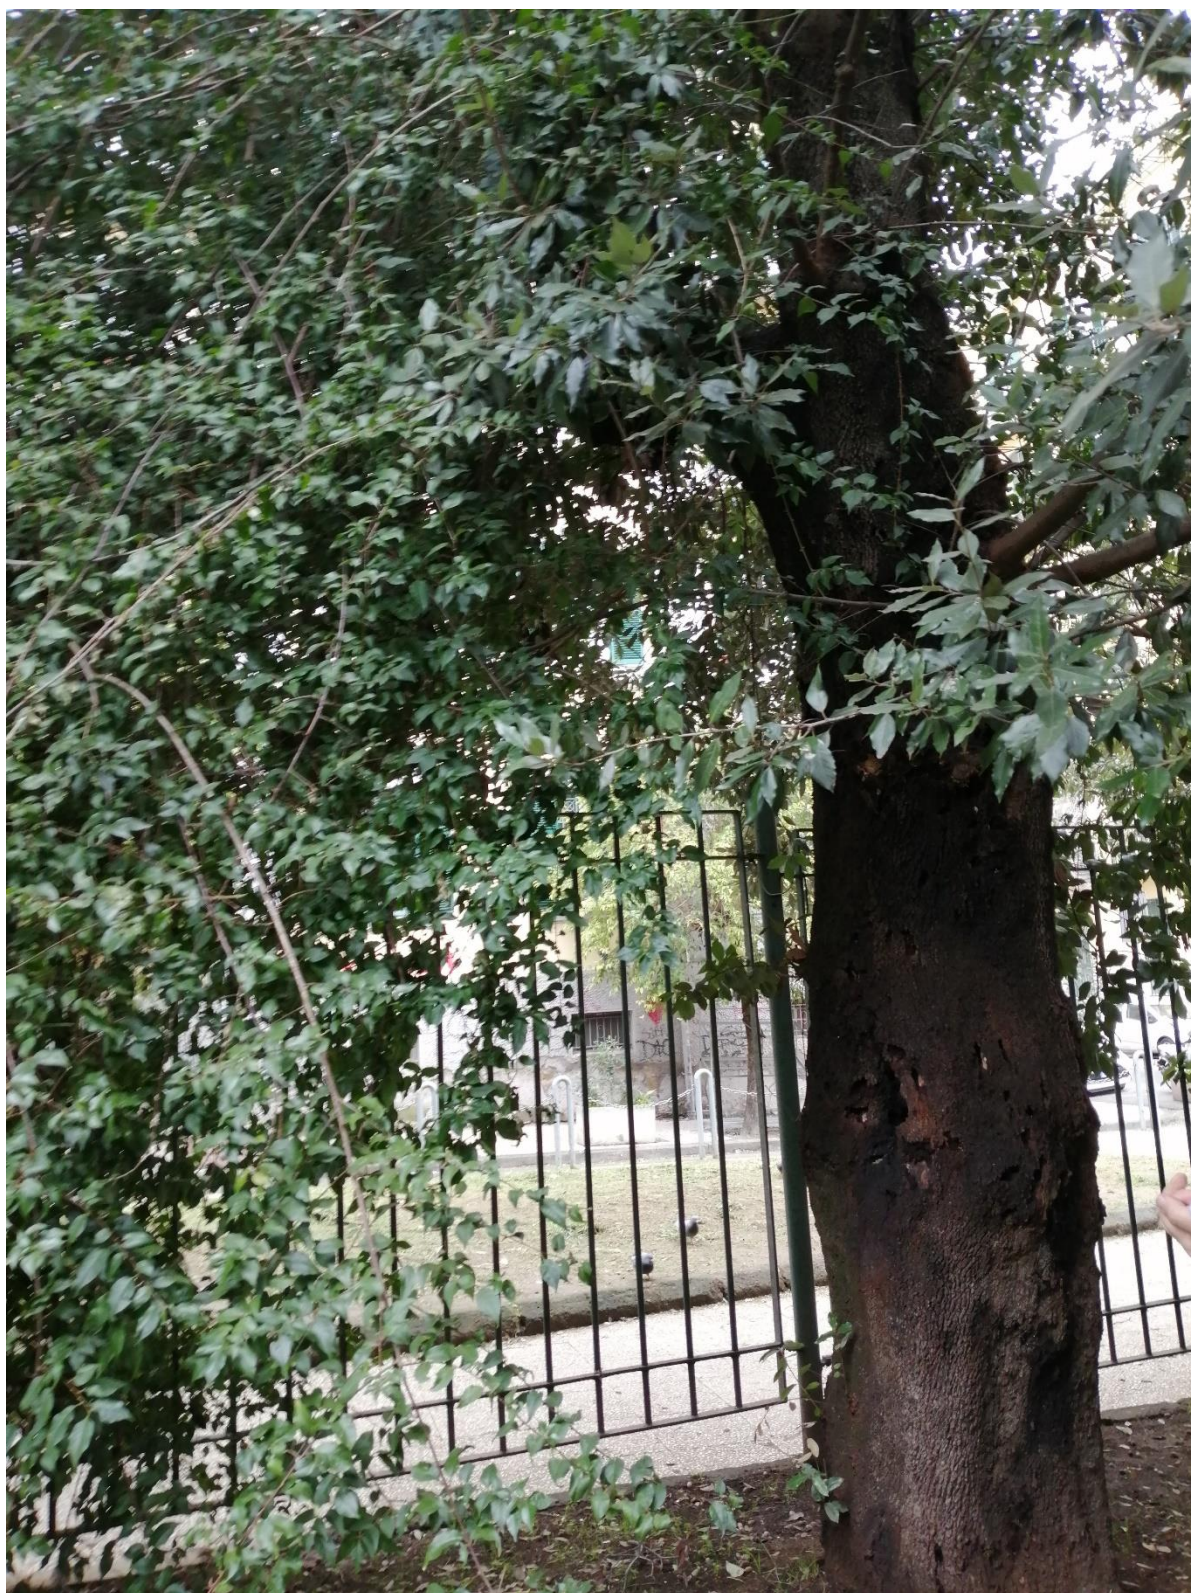
ALBERO 3. Marciumi profondi, corteccia sollevata e chioma rada. Abbattere e sostituire

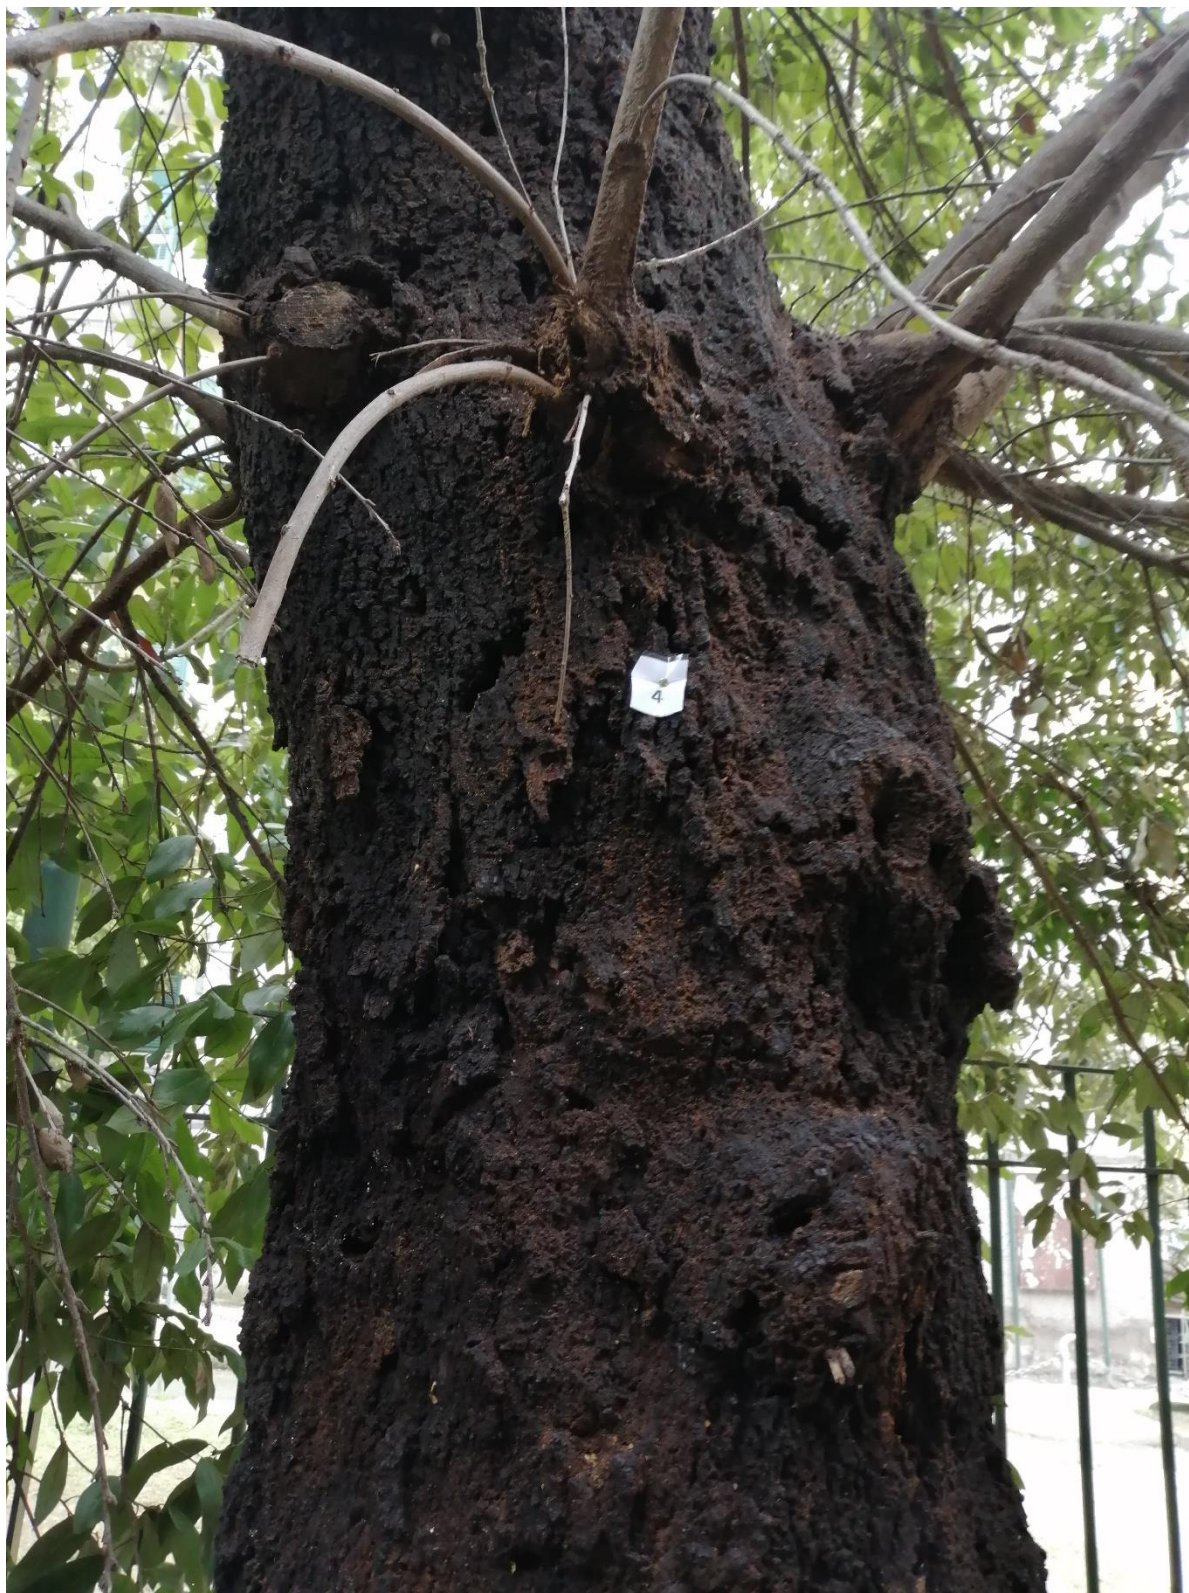
ALBERO 4. Marciumi diffusi e profondi su fusto e colletto. Chioma molto rada. Abbattere e sostituire

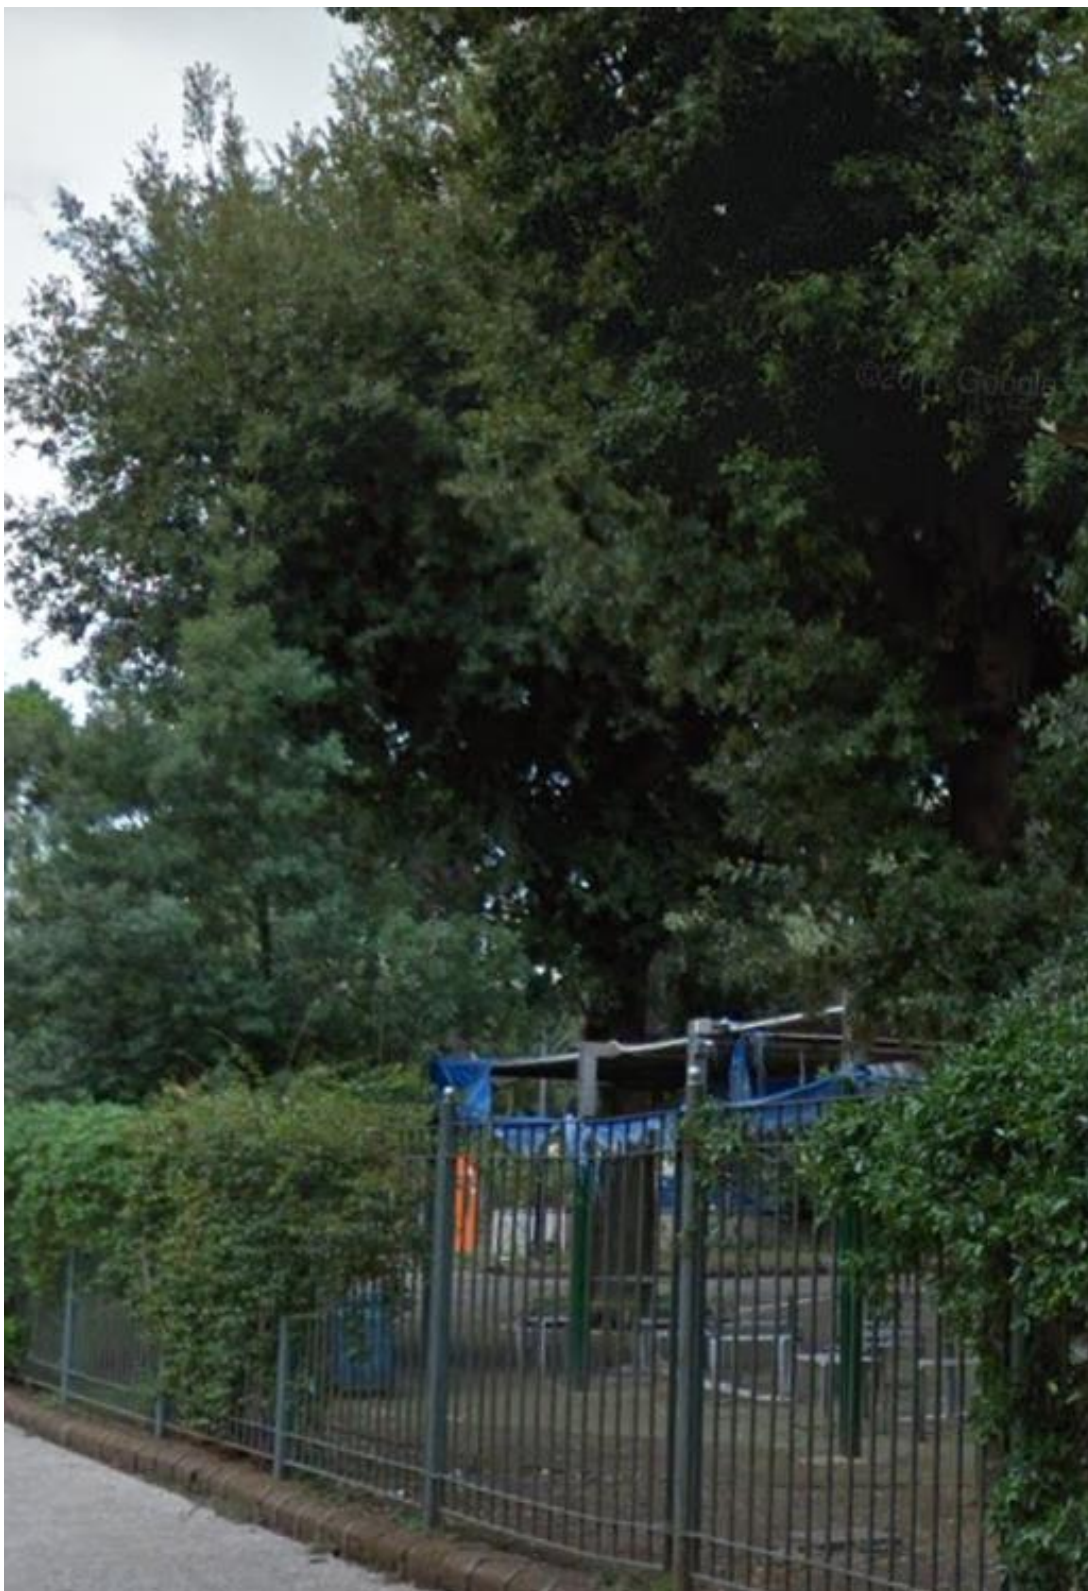
ALBERO 5. Chioma espansa e fitta. Piccoli marciumi su un lato del colletto. Potatura di alleggerimento e risanamento del colletto

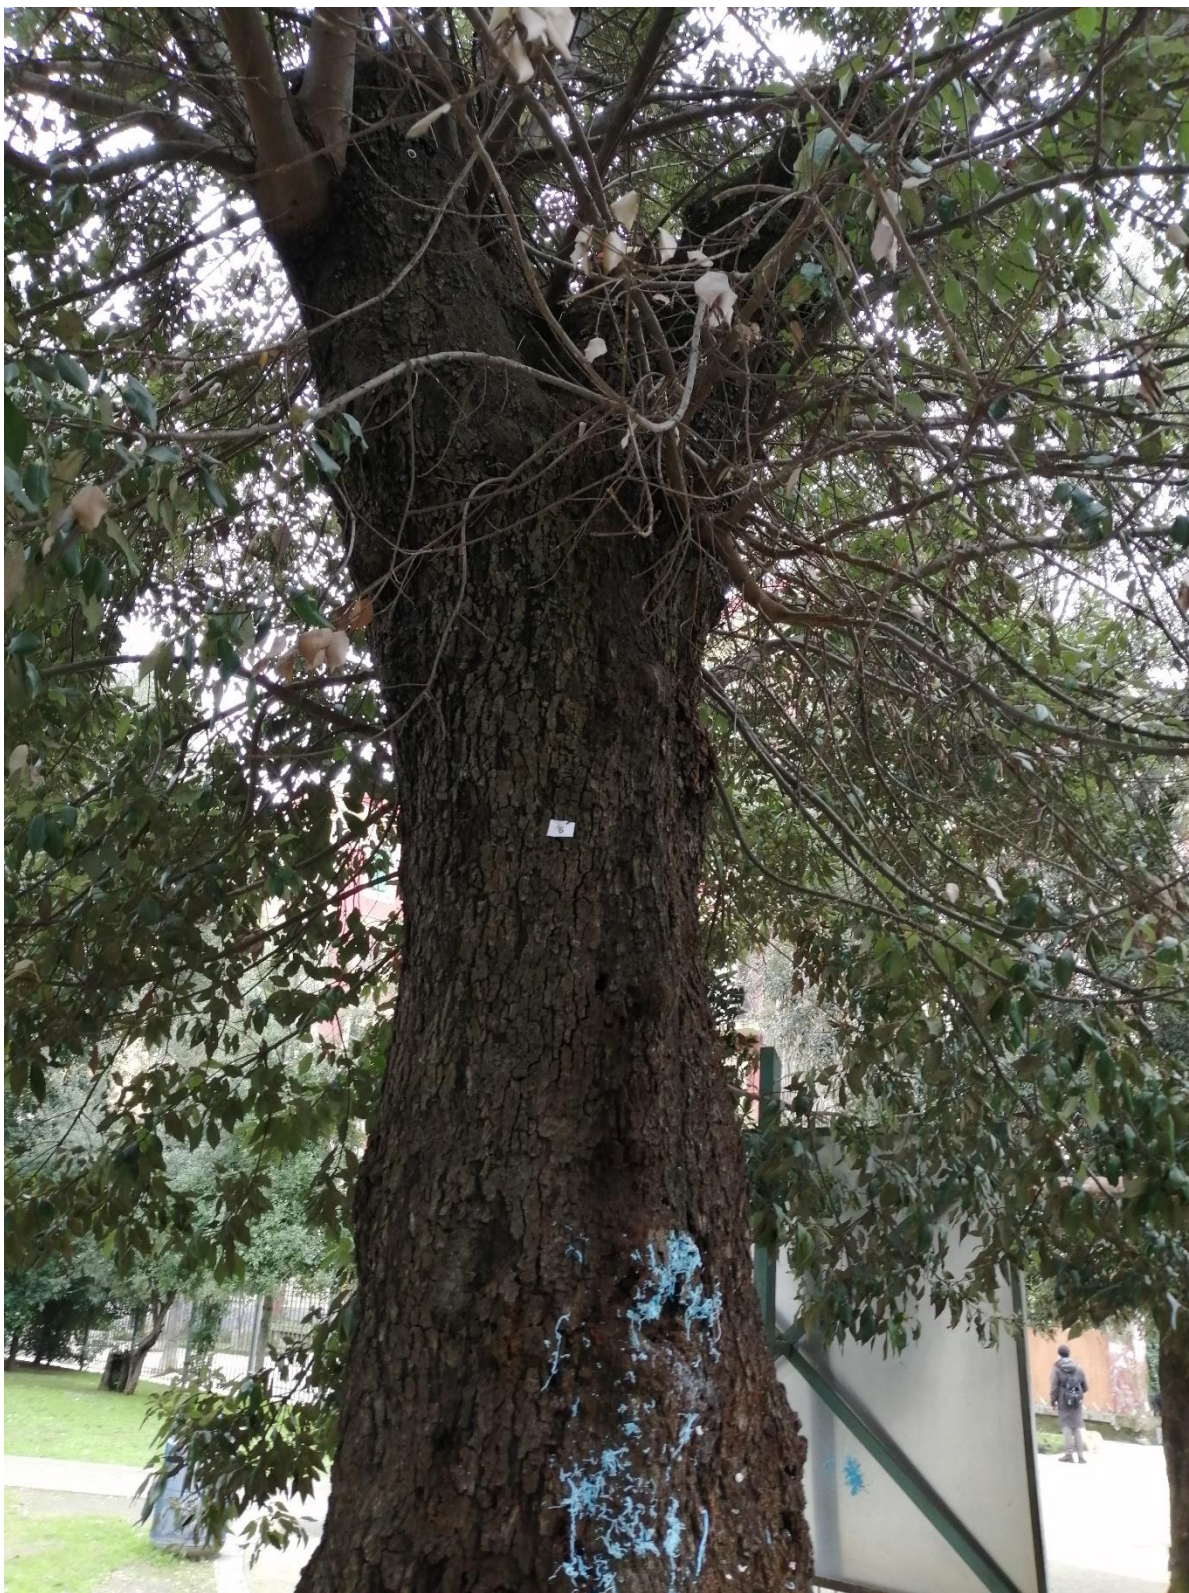
ALBERO 6 Forti carie a colletto e parte basale. Chioma bassa e fitta. Mantenere chioma bassa e risanare carie.

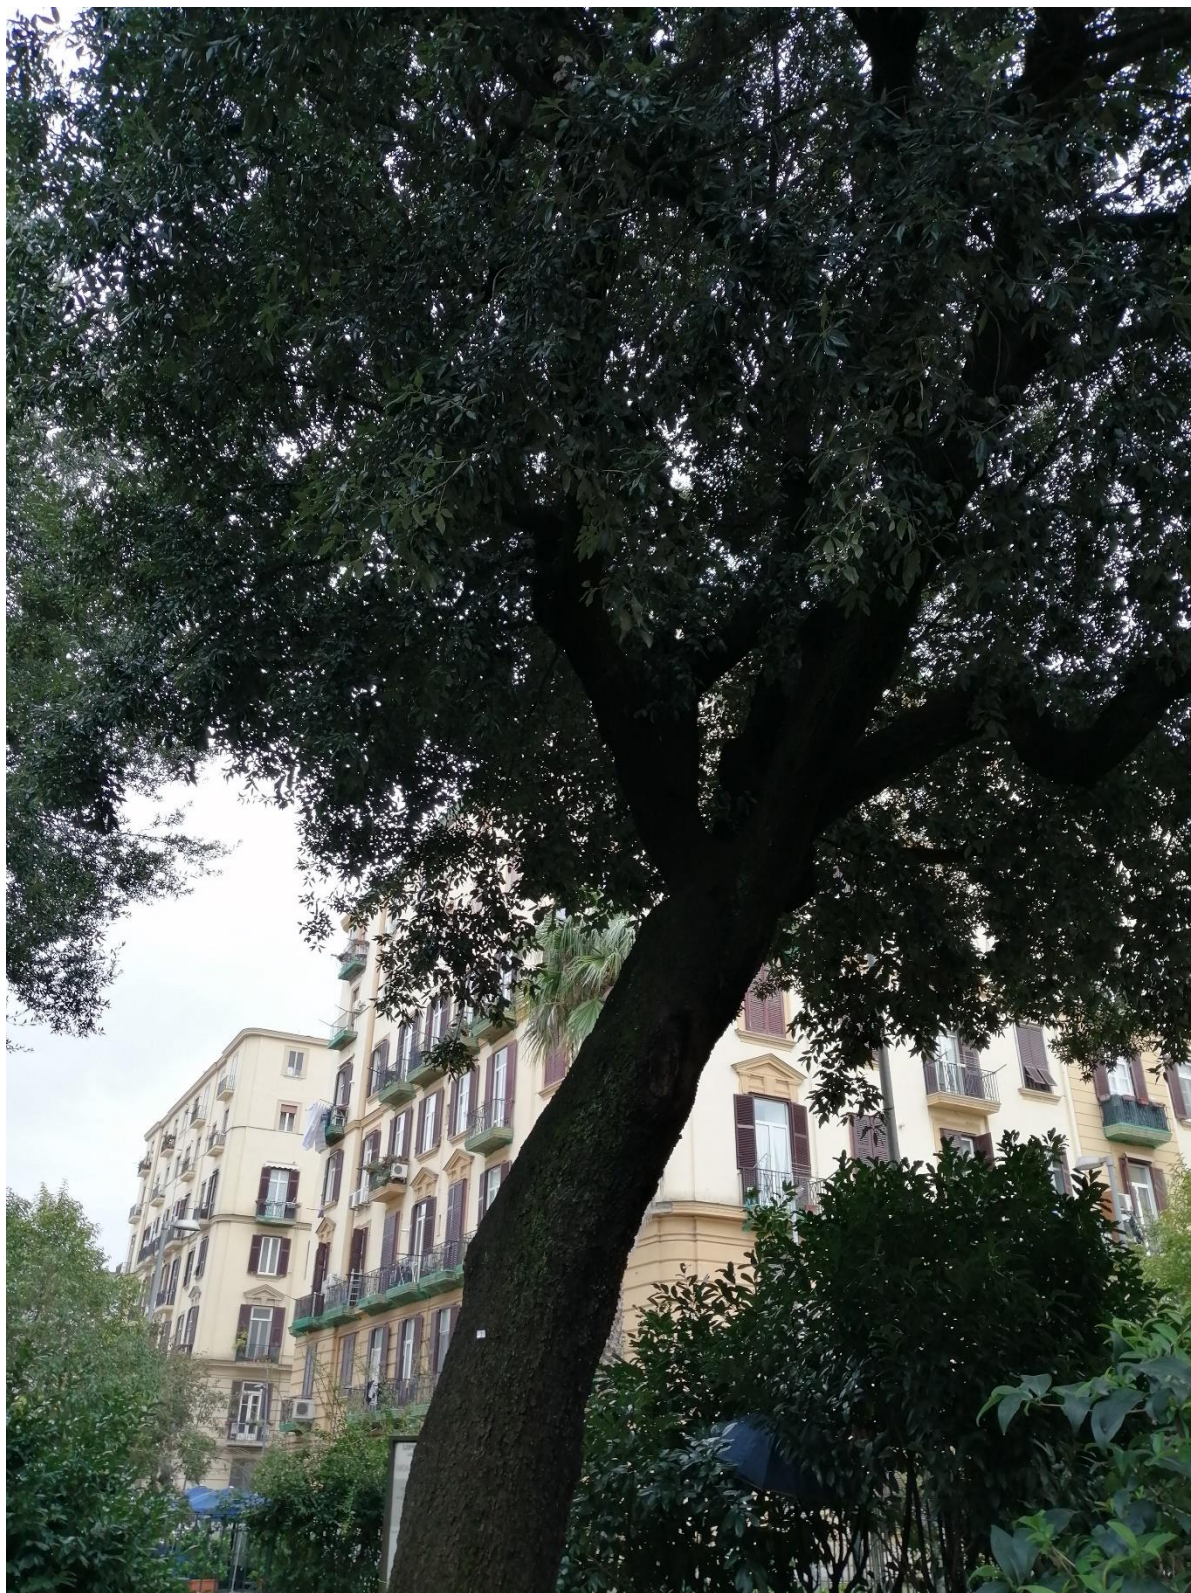
ALBERO 7 Chioma equilibrata e fitta, carie parte basale e colletto. Potatura per alleggerire e abbassare chioma. Risanamento carie

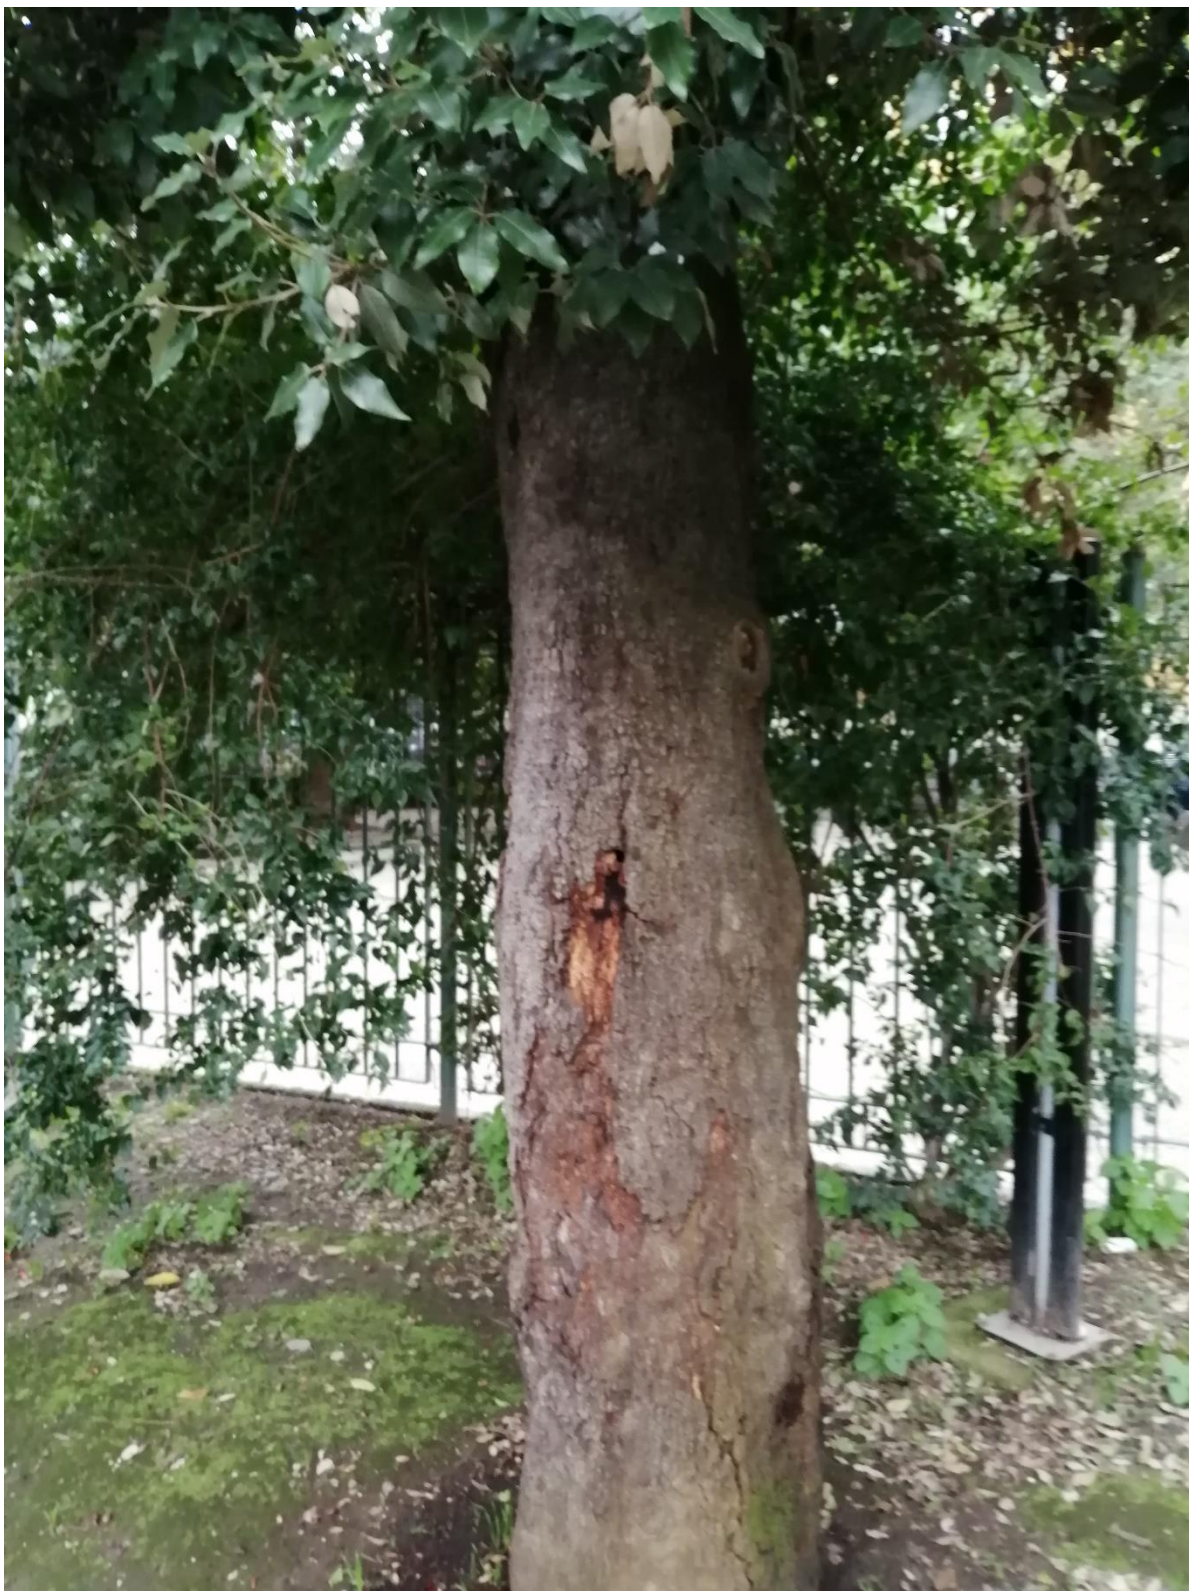
ALBERO 8. Chioma equilibrata e fitta, carie localizzate su fusto e piccola lesione al colletto. Potatura per alleggerire e abbassare chioma. Risanamento carie

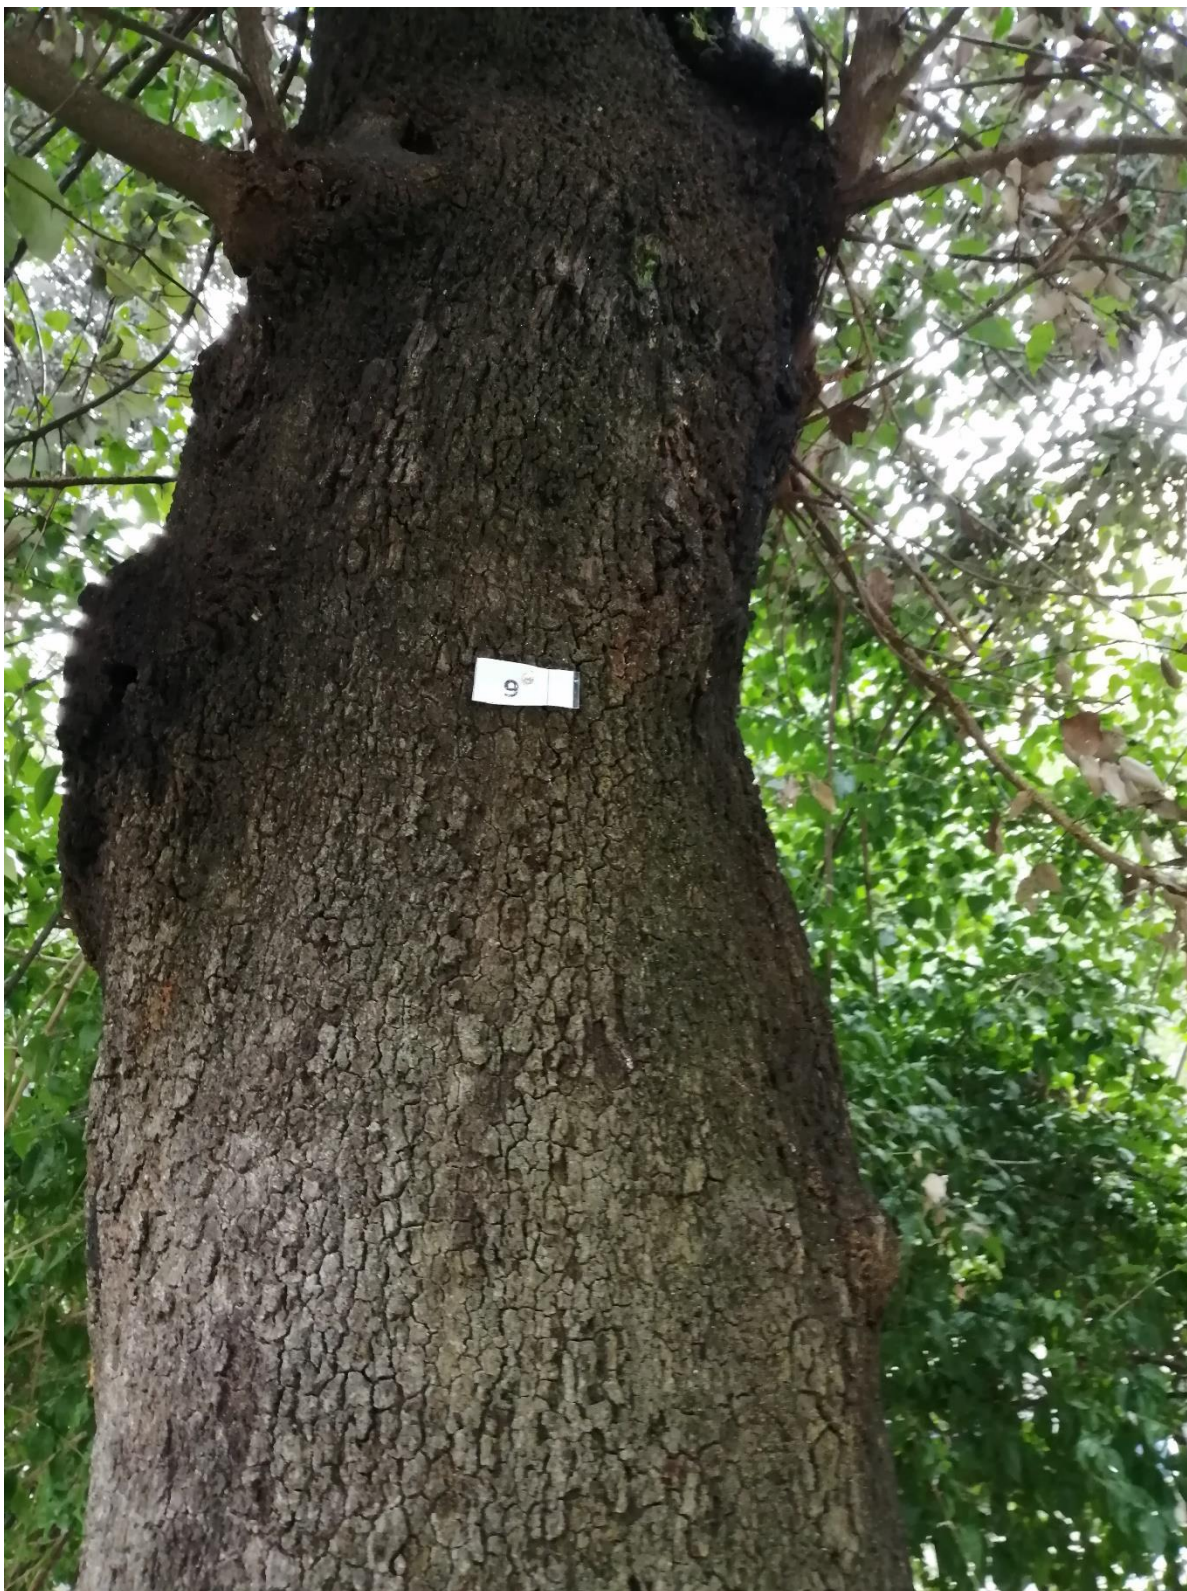
ALBERO 9. Chioma rada con molti rami secchi. Corteccia sollevata sul fusto e carie al colletto su tutta la circonferenza. Abbattere e sostituire

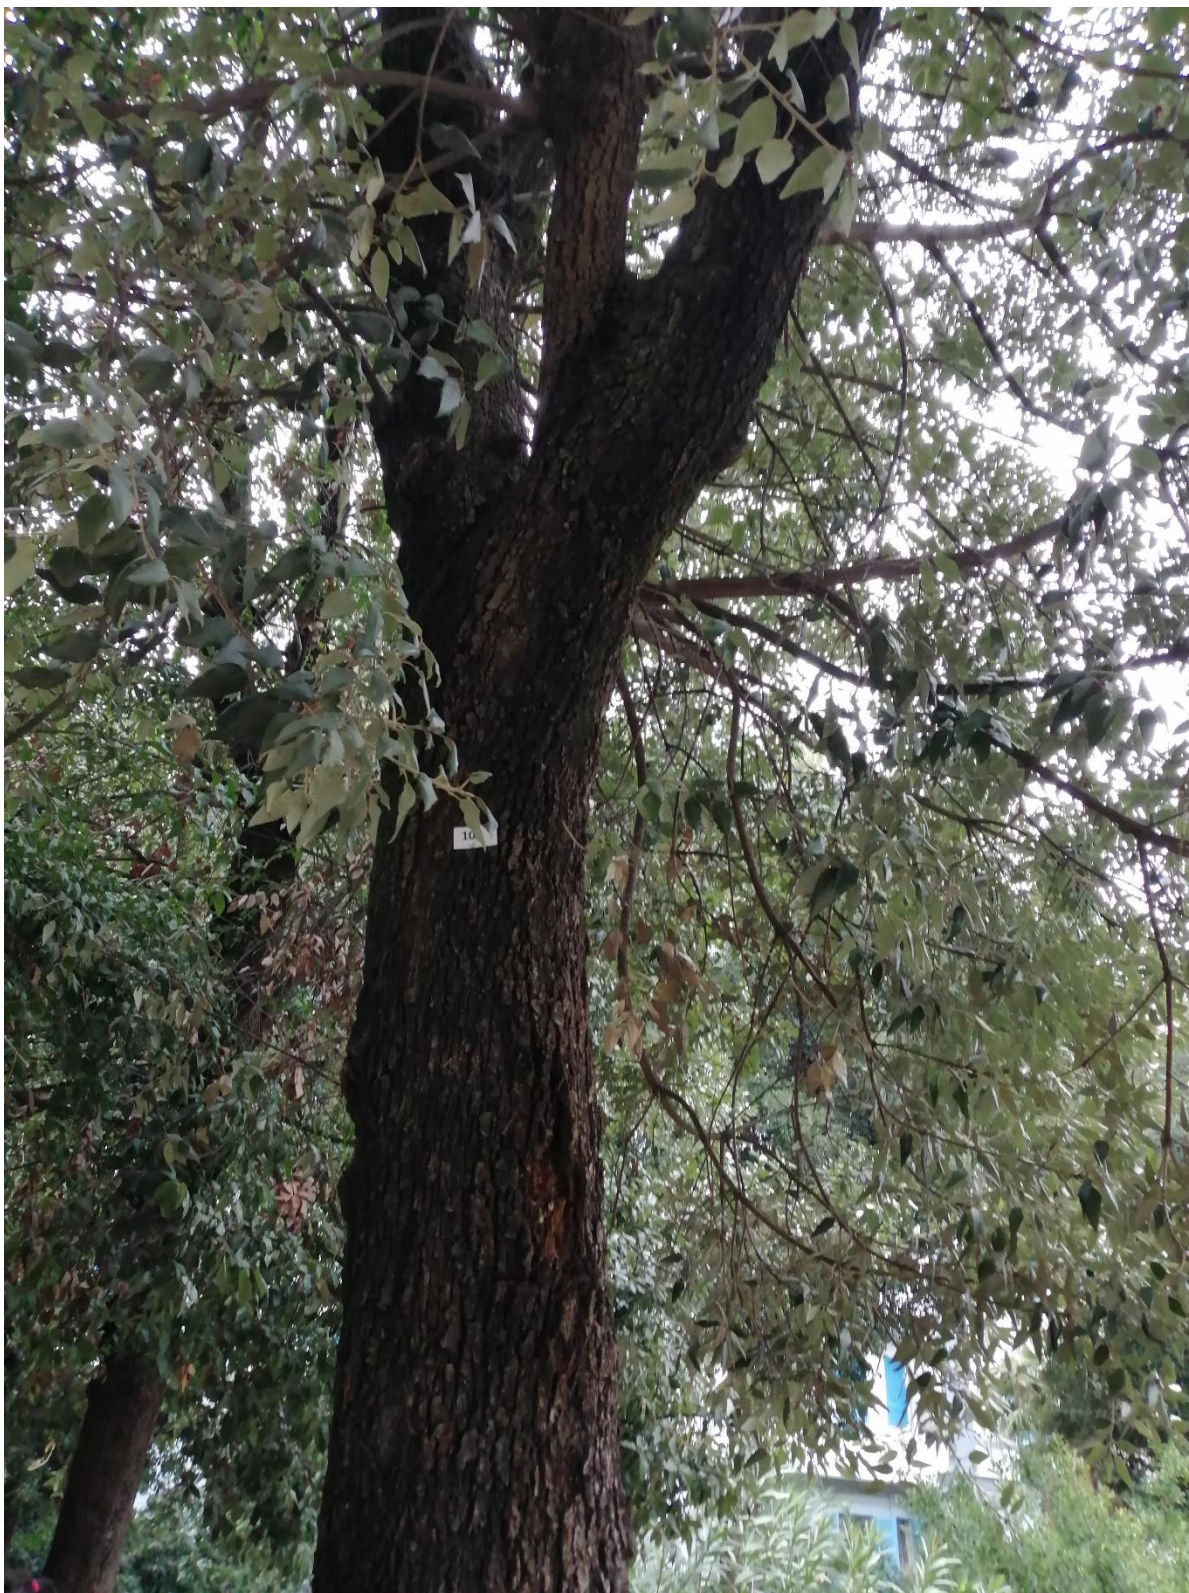
ALBERO 10. Gravi ferite e carie al colletto e danni parte basale del fusto. Abbattere e sostituire

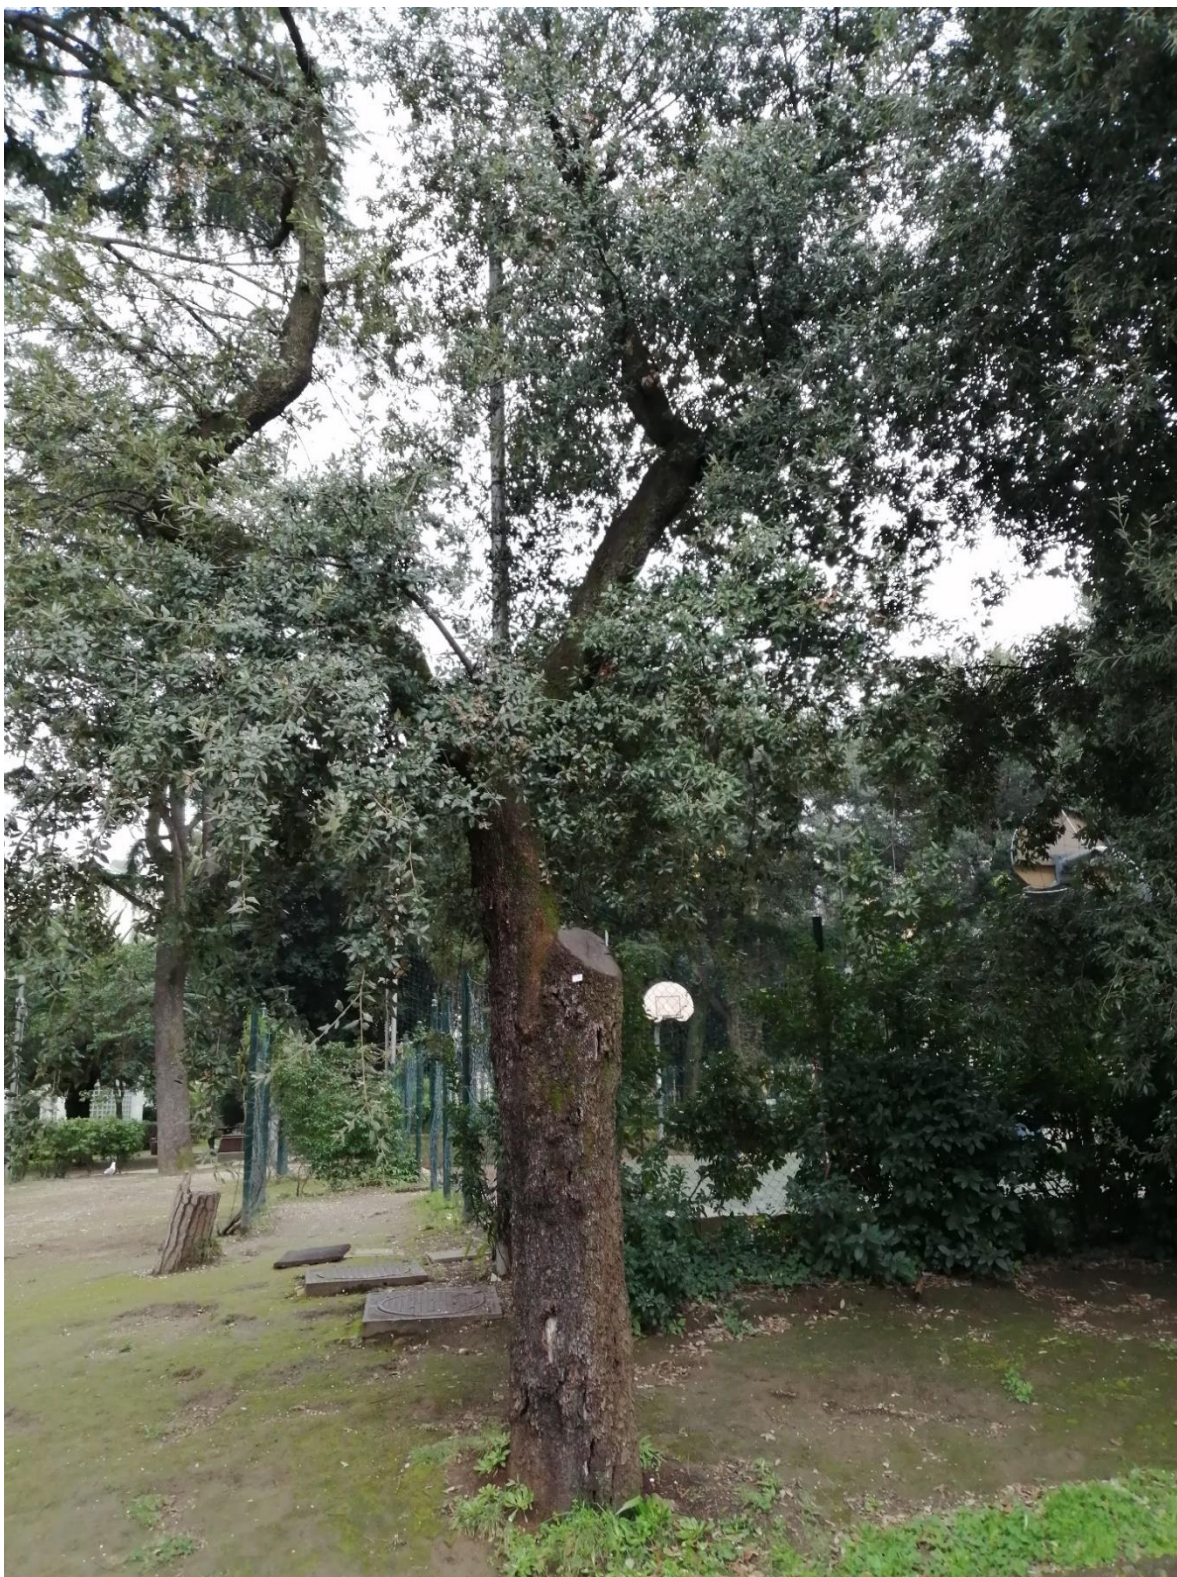
ALBERO 11 Corteccia a tratti sollevata e danni localizzati al colletto. Potatura per mantenere la chioma bassa e risanamento carie
