COMUNE DI NAPOLI
Servizio Valorizzazione della Città Storica

Messa in sicurezza definitiva e di restauro delle facciate della **GALLERIA DELLA VITTORIA** fronte occidentale - fronte orientale e adiacente muro di sostegno della via Cesario Console" in Napoli
CIG: 842864845D; CUP: B69D17019410006

PV1_PERIZIA DI VARIANTE E SUPPLETIVA

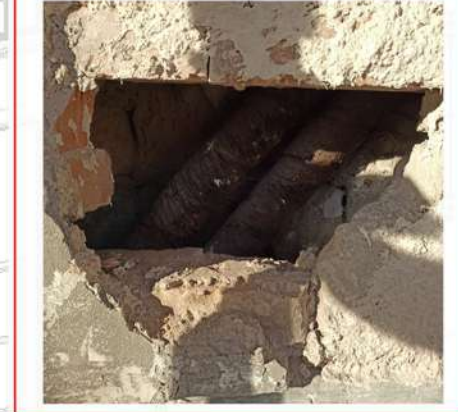
CAVI ELETTRICI SOTTO TRACCIA RINVENUTI DURANTE LE LAVORAZIONI - ASSI 21-22

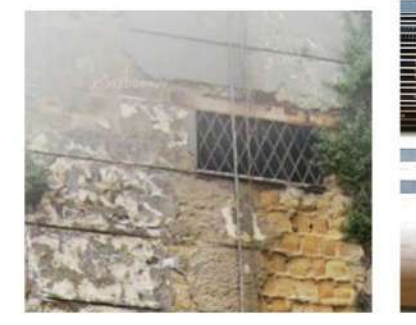
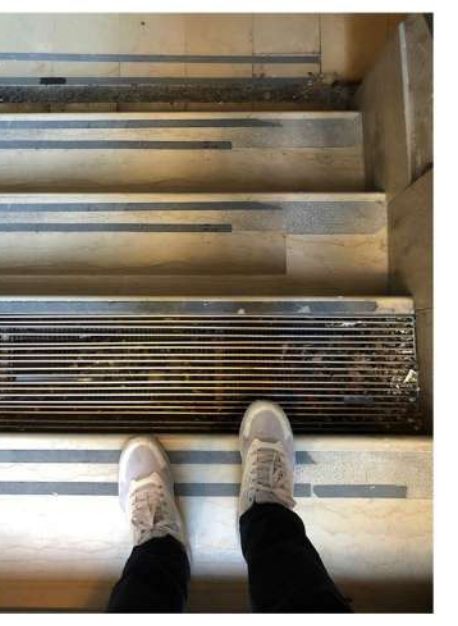
PLUVIALE IN FACCIATA DI DIAM. 140 mm, CONNESSO ALLA GRIGLIA DI SMALTIMENTO AL TERZULTIMO GRADINO DELLA PRIMA RAMPA DI SCALA

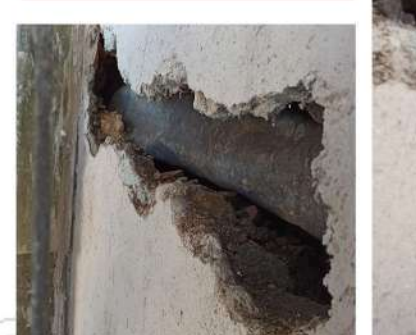
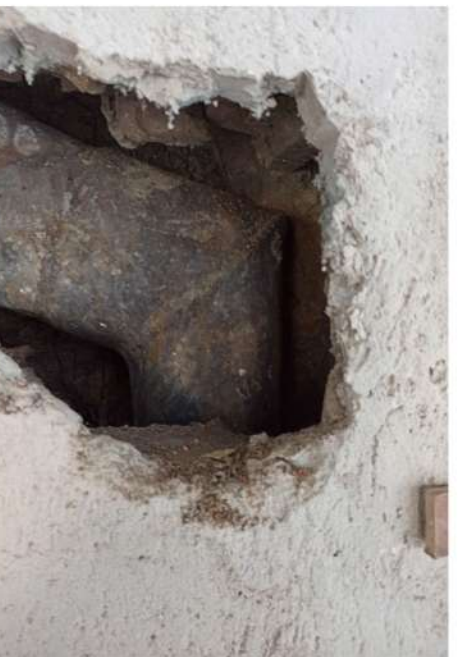
DALLE ANALISI SVOLTE, EMERGEREBBE CHE IL SISTEMA DI TUBAZIONI INDIVIDUATO IN FACCIATA SERVA A SMALTIRE LE ACQUE METEORICHE "RACCOLTE" DALLE AIUOLE SU VIA C. CONSOLE, ALLE QUALI PROPRIO QUESTE TUBAZIONI SI CONNETTEREBBERO A PARTIRE DAL FILO DEL FRONTE SU VIA ACTON

RINVENIMENTO IN FACCIATA DI TUBAZIONI IN CEMENTO-AMIANTO, DIAM. 150 mm, IPOTETICAMENTE A SERVIZIO DELLE AIUOLE SU VIA C. CONSOLE PER LO SCARICO DELLE ACQUE METEORICHE

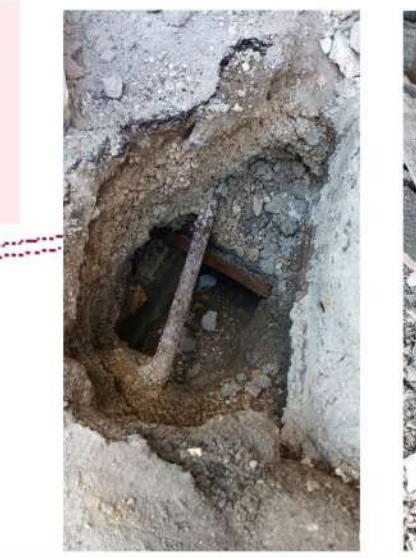
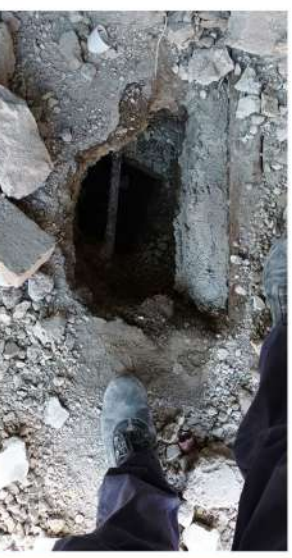
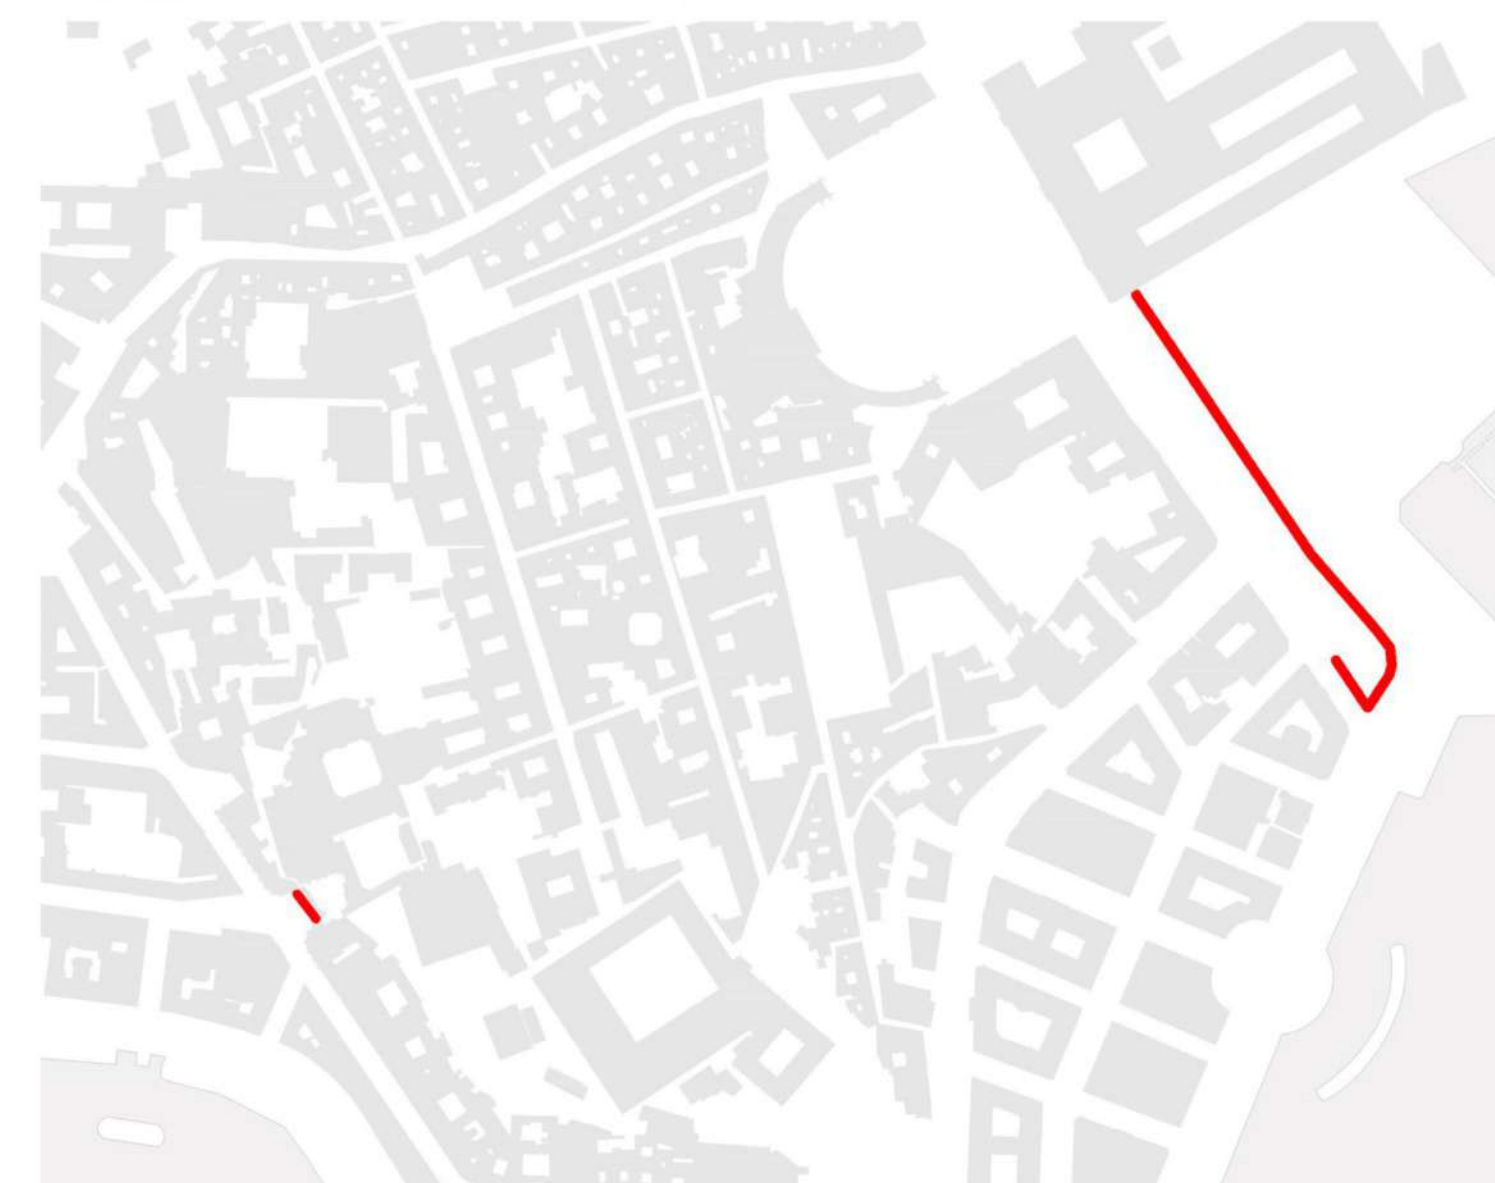
RINVENIMENTO SU VIA ACTON DI CORSETTO IPOGEO CON PROBABILE IMMISSIONE NEL SISTEMA FOGNARIO PER L'IPOTETICO SMALTIMENTO DELLE ACQUE PROVENIENTI DALLE AIUOLE SU VIA C. CONSOLE
