# COMUNE DI NAPOLI

Messa in sicurezza definitiva e di restauro delle  
facciate della **GALLERIA DELLA VITTORIA** fronte  
occidentale - fronte orientale e adiacente muro di  
sostegno della **via Cesario Console** in Napoli  
CIG: 842864845D; CUP: B69D17019410006

## V1\_PERIZIA DI VARIANTE

Titolo  
**RELAZIONE TECNICA**

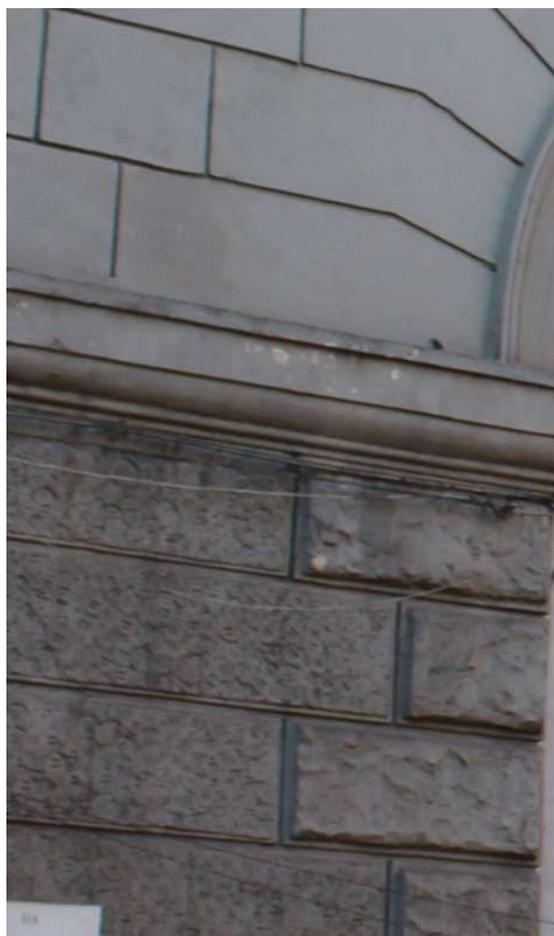
Figura 1 - Tipologie di intonaci bugnati

Le operazioni di integrazione e rifacimento delle finiture devono essere differenziate per lavorazione nella fase realizzativa che consisterà nell'esecuzione dell'intonaco bugnato con le tre finiture individuate (vedi Figura 1):

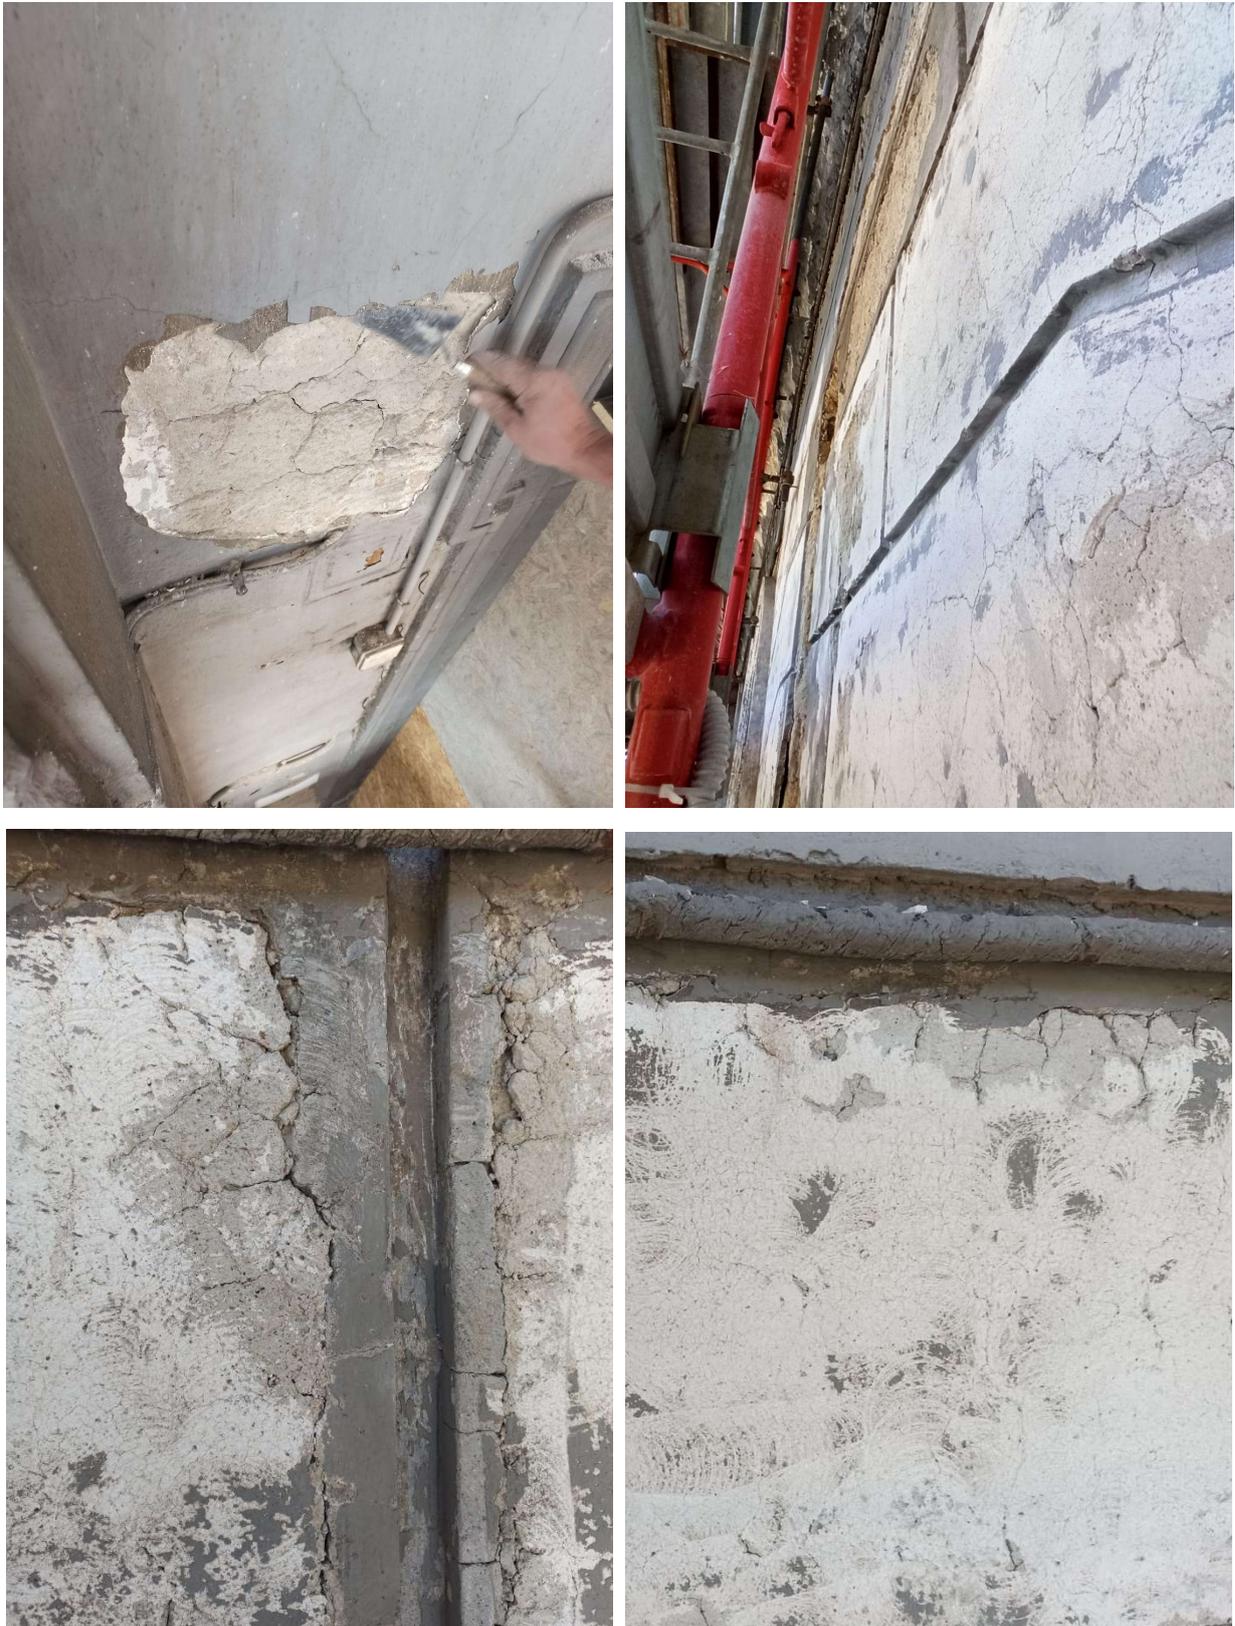
Figura 2 - Decoesione degli intonaci

Malgrado il risultato della verifica mediante battitura non ha disatteso quanto progettato, soltanto con la rimozione degli strati superficiali, in particolare dello strato di tinteggiatura, è stato possibile accertarsi dell'effettivo stato di consistenza e coesione degli intonaci al supporto murario: a tal proposito lo strato di tinteggiatura ha creato

una vera e propria pellicola contenitiva che ha evitato il distacco degli intonaci, sebbene questi ultimi fossero fessurati (alligator cracking) e decoesi (vedi Figura 2), impedendone inoltre la conoscenza in fase di progettazione.

Terminata la rimozione di tutti gli strati superficiali e delle tinteggiature esistenti è stato necessario eseguire nuovamente una mappatura degli intonaci e rimodulare in tal senso le superfici di intonaco da spicconare, ricostruire e consolidare nel rispetto delle tre finiture precedentemente indicate. Nelle TAVOLE **V1\_AR\_01 e V1\_AR\_02** è possibile individuare tali superfici opportunamente mappate per tipologia di finitura e di intervento.

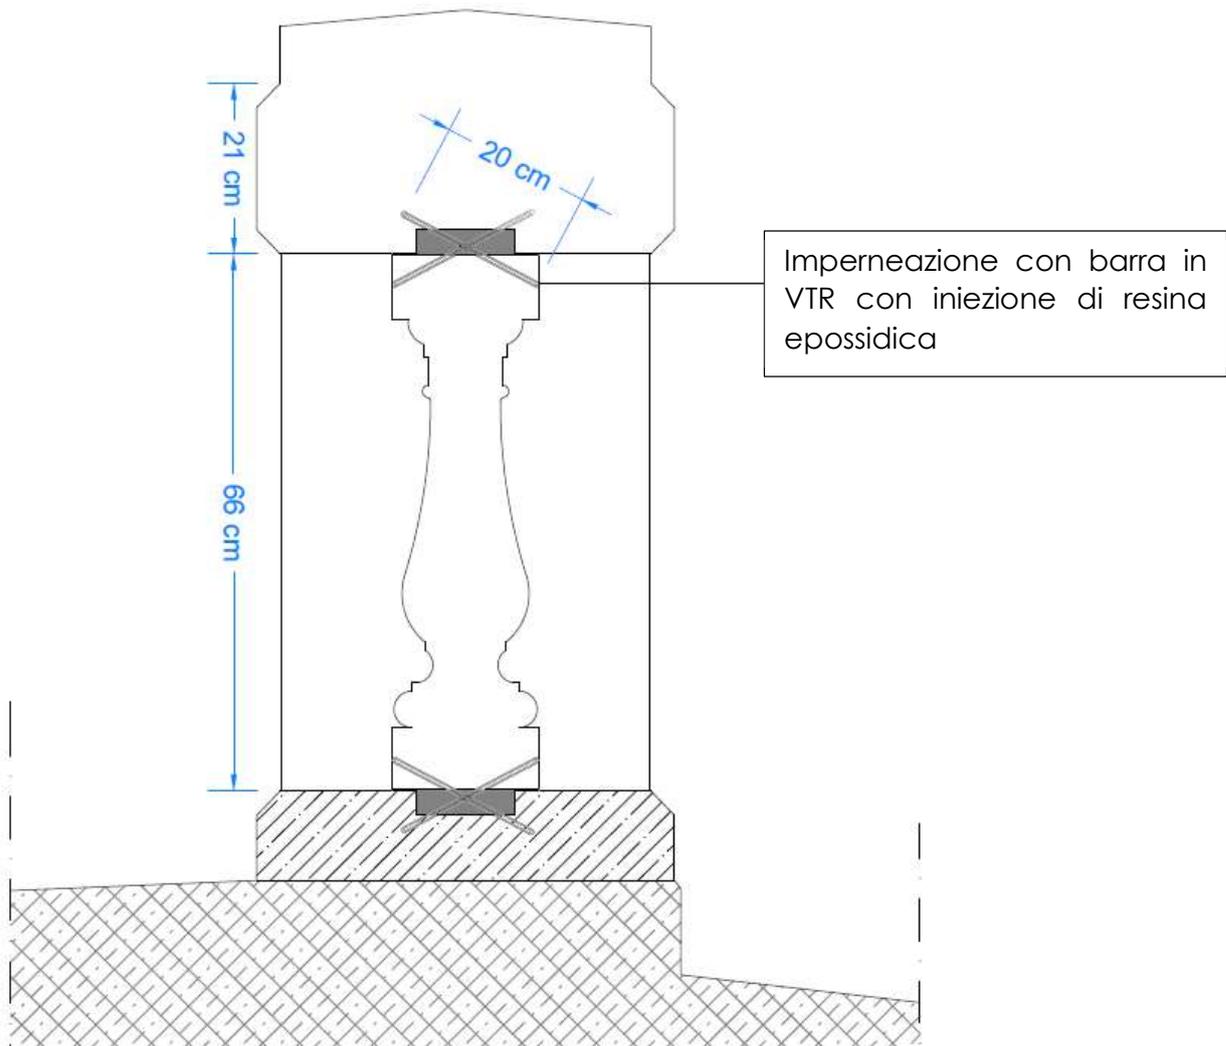
Figura 3 - Imperneazioni sulle colonnine in travertino

In corso di opera è emerso che l'attività prevista al punto a) risultava essere "traumatica" per l'intera balaustra compromettendo gli ancoraggi e le sigillature tra i vari elementi che costituiscono le singole campate (cimasa, colonnine, appoggi laterali, etc..). Dopo un'attenta analisi e una mappatura eseguita per le singole colonnine in travertino si è giunti alla conclusione che l'intervento più idoneo alla messa in sicurezza delle stesse sia quello di eseguire le seguenti lavorazioni (vedi Figura 3):

- 2 Imperneazioni mediante perforazioni ad angolazione prefissata e inserimento di barre in vtr con iniezione di resina epossidica per l'ancoraggio della base della colonnina al basamento lapideo;

- 2 Imperneazioni mediante perforazioni ad angolazione prefissata e inserimento di barre in vtr con iniezione di resina epossidica per l'ancoraggio della parte superiore della colonnina alla cimasa;
- Successiva stuccatura dei fori.

Le suddette lavorazioni sono previste per n°90 colonnine oltre ad una quantità di colonnine da sostituire stabilita in n°20, in aggiunta a quelle già previste.

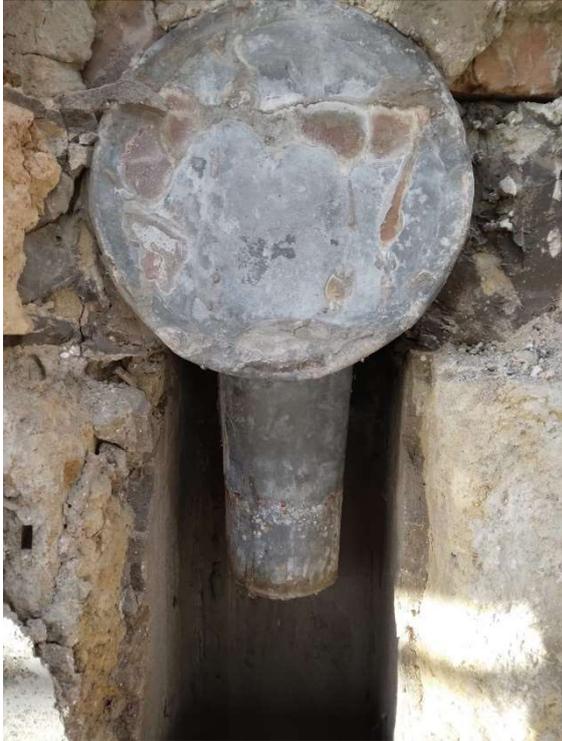
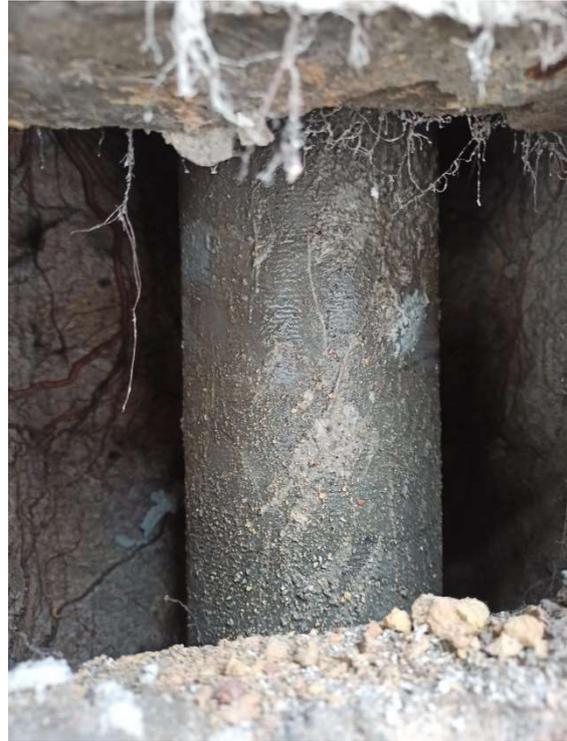
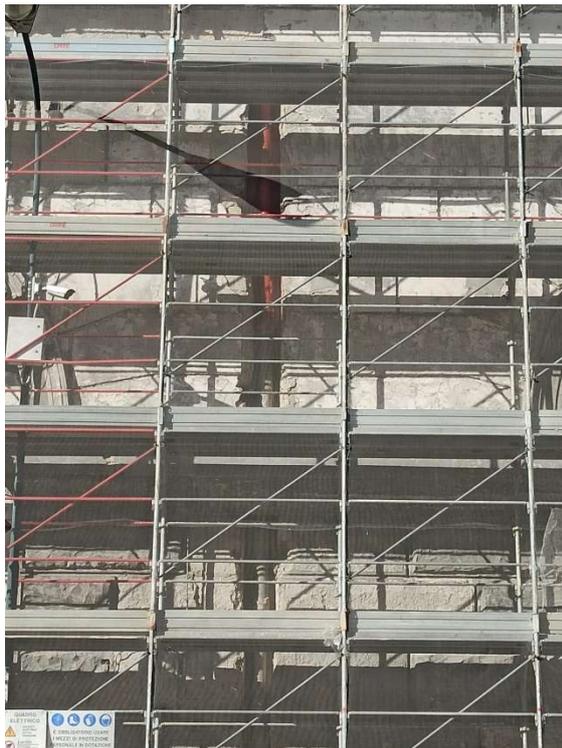
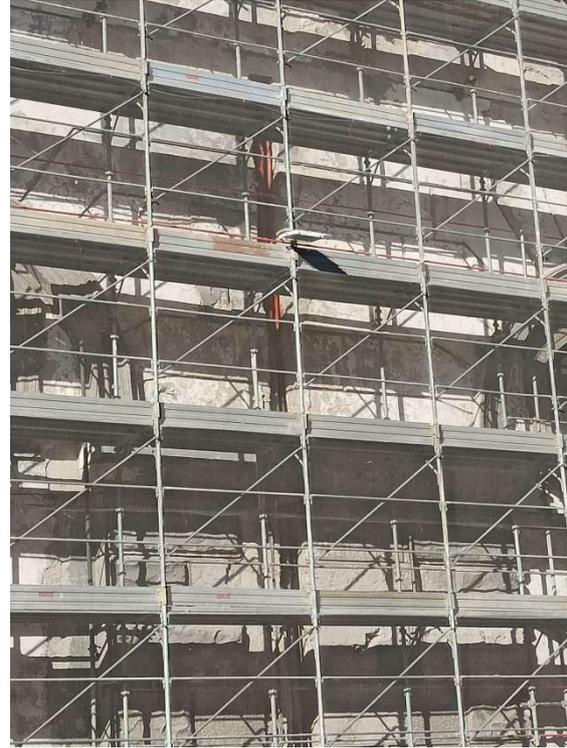
Figura 4 - Pluviali in cemento amianto

- **Sostituzione delle pluviali in amianto sul fronte di Via Acton:** conseguentemente alla rimozione delle tinteggiature e degli intonaci ammalorati sono emerse criticità relative alla presenza, sottotraccia, di tubazioni pluviali in cemento-amianto (un paio già in pvc) non visibili in fase di progettazione e che presentano evidenti problemi di tenuta all'acqua dovuti a lesioni e all'usura degli elementi giuntati e a innesto. A tal proposito si prevede la rimozione dei tratti verticali delle suddette tubazione e la

sostituzione di queste con tubazioni in pvc: tale lavorazione va integrata con l'espurgo del tratto suborizzontale e dei pozzetti.

L'attività di rimozione delle pluviali in cemento-amianto seguirà le presenti fasi:

- a) campionamento e analisi presso laboratori regolarmente autorizzati con spettroscopia FT IR e analisi MOCF;
- b) Redazione del Piano di Lavoro e POS secondo la Normativa e comunicazione all'ASL competente;
- c) Rimozione dei materiali in amianto compatto (MAC);

- d) Fornitura e posa in opera di nuove tubazioni in PVC;
- e) Trasporto e smaltimento presso discarica autorizzata;
- f) Bonifica mediante incapsulamento della tubazione fecale non rimovibile (locale K);
- g) Elaborazione del Programma di manutenzione e controllo
