Servizi tecnici da realizzarsi presso il “Cimitero delle Fontanelle” in Napoli consistenti in ispezioni e rilievi finalizzati alla valutazione delle condizioni di sicurezza della cavità e alla definizione dei livelli di stabilità

- Relazione di sintesi delle
indagini eseguite e analisi delle
condizioni statiche della cavità**

Comune di Napoli -
Servizio Difesa Idrogeologica del Territorio
Dott. Geol. Antonino Barba -
RUP e Direttore dell'Esecuzione

SINTEMA Engineering s.r.l.
Sistemi Integrati per il Monitoraggio Ambientale
Via Toledo, 156
80134 NAPOLI
Partita IVA 08936751216

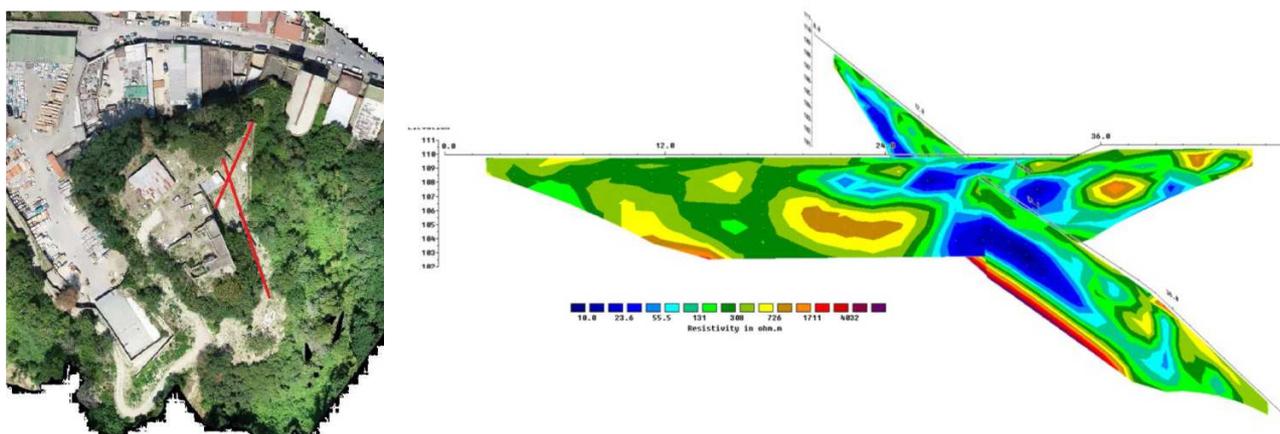
Figura 8. Ubicazione delle prospezioni geoelettriche nell'area in sommità alla cavità (a sinistra) e visualizzazione tridimensionale dei valori di resistività.

Appare evidente la presenza di acqua nei primi metri di terreno, laddove sono stati riscontrati terreni con valori di resistività inferiori a 25 [Ohm * m] (indicati in blu in Figura 8)

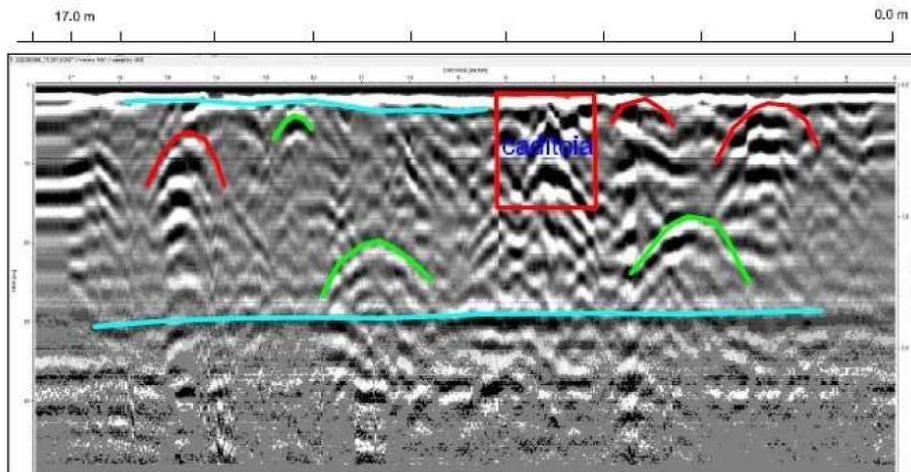
Sezione 1

In entrambe le sezioni è stata individuata una anomalia ben marcata ad una profondità compresa tra 0.3 m e 0.5 m (v. fig. 10), verosimilmente riconducibile alla presenza di una condotta di scarico proveniente dal pozzetto presente.

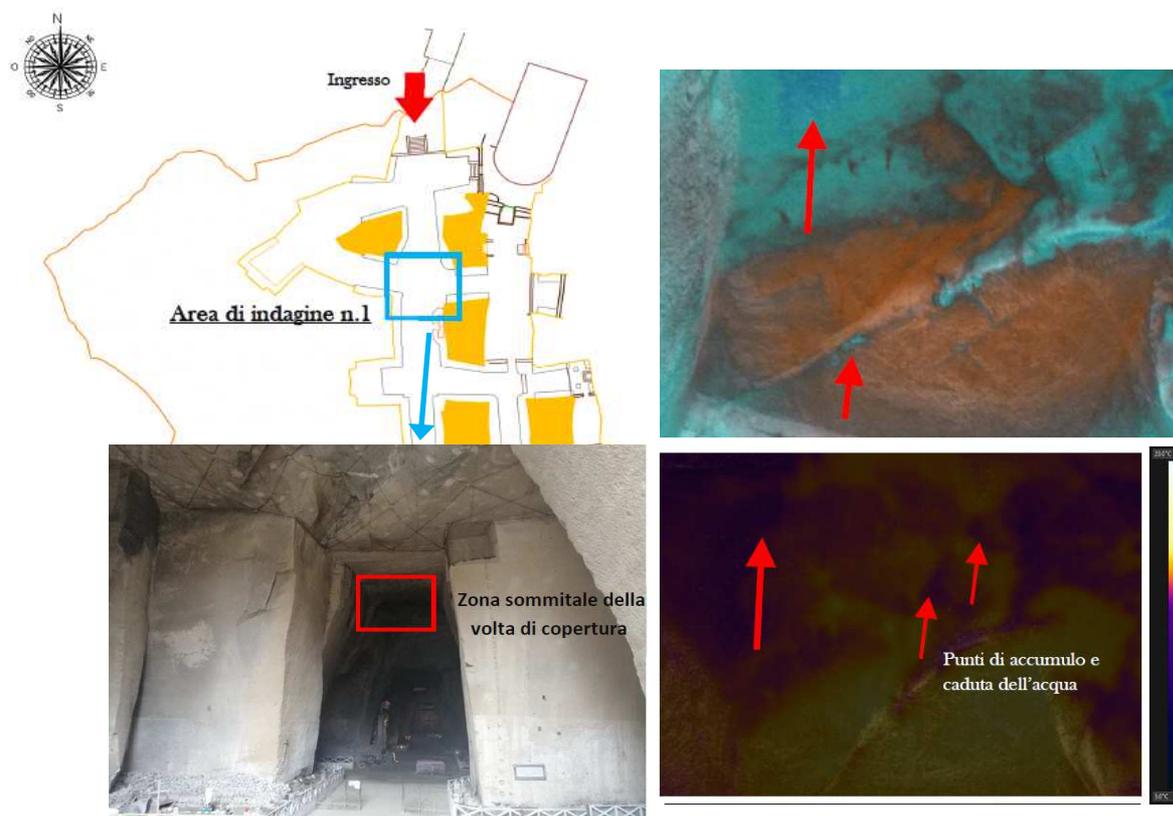
Figura 11. Indagini termografiche nella zona sommitale della volta di copertura: individuazione di punti di accumulo e caduta dell'acqua.

Le acquisizioni termiche riprese da differenti punti di presa hanno messo in evidenza una zona caratterizzata da temperature più basse rispetto al resto della volta di copertura: in adiacenza a tale area, inoltre, sono stati individuati alcuni punti con temperatura inferiore rispetto l'ammasso al contorno, che coincidono con le sezioni laddove si verifica il continuo gocciolamento dell'acqua.

Tale analisi conferma quanto constatato in sito a mezzo di ispezione visiva: il gocciolamento osservato in corrispondenza della navata centrale è correlato alla presenza di anomalie termiche negative sulla volta sommitale: l'acqua di infiltrazione tende ad accumularsi e ad imbibire la parte superficiale della volta di tufo che in tal senso risulta termicamente più fredda. La sua progressiva saturazione in alcuni punti genera di conseguenza una continua caduta.

Per quanto concerne il fenomeno delle infiltrazioni di acqua si suggerisce l'immediata sistemazione del sistema di regimentazione delle acque nei terreni presenti sulla parte superiore della cavità e a cui sono ascrivibili le rilevanti infiltrazioni di acqua nel Cimitero.

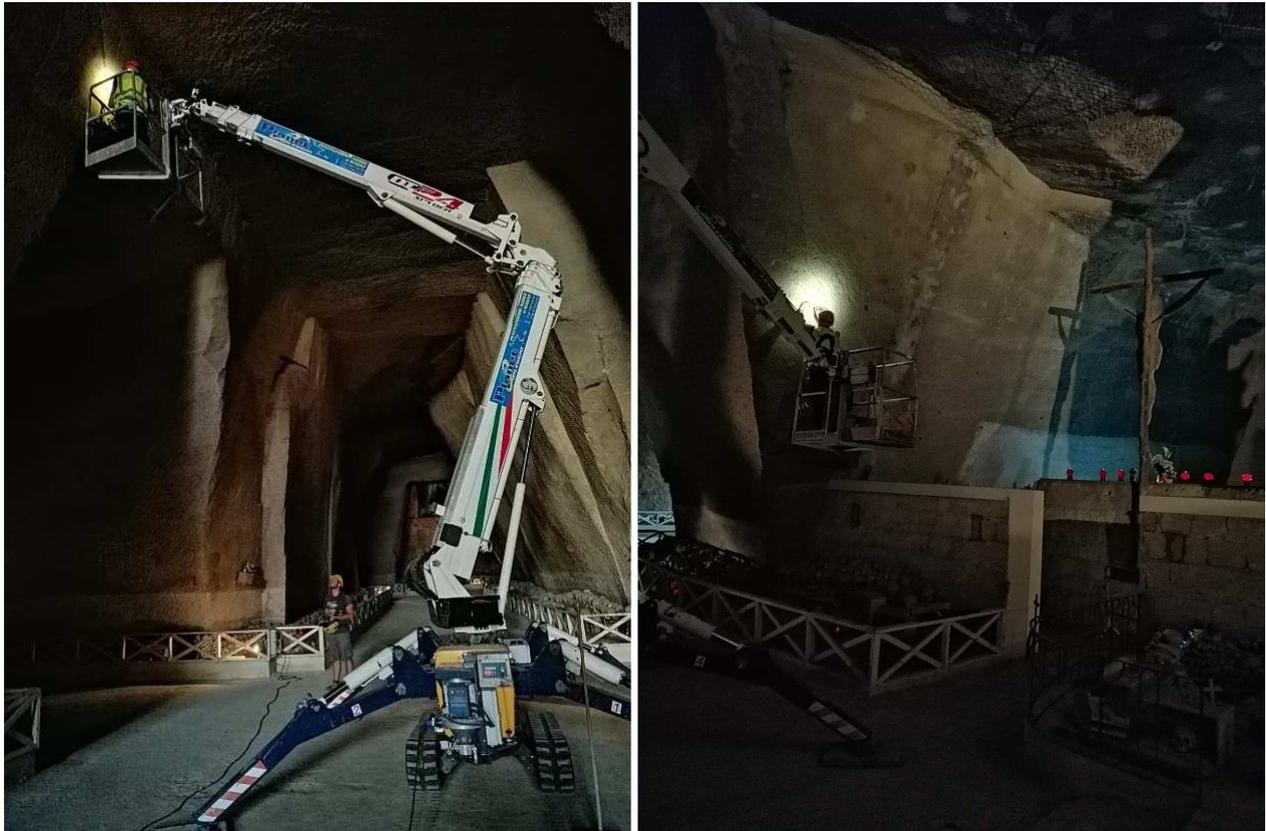
Figura 12. Ispezioni in quota dello stato di conservazione degli interventi eseguiti nel 2000.

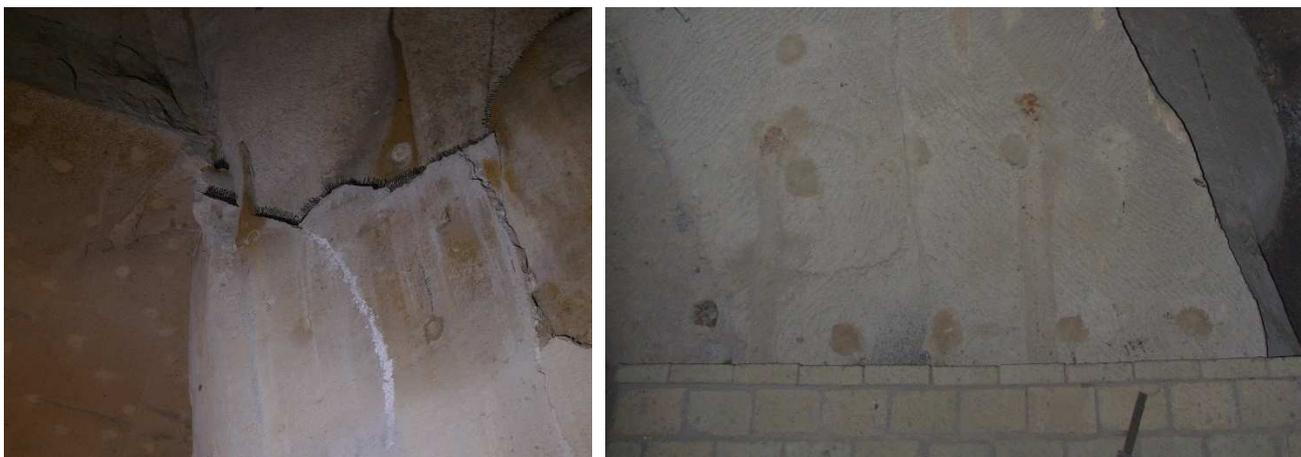
Preliminarmente si può affermare che gli interventi in esame si trovano in soddisfacenti condizioni e presentano un buono stato di conservazione (v. fig. 13). Solo in pochi punti si rileva il distacco della sigillatura delle teste dei chiodi che erano state realizzate per mascherarne la presenza sulla parete.

Figura 13. Chiodature dei pilastri e delle pareti eseguiti nell'ambito degli interventi del 2000.

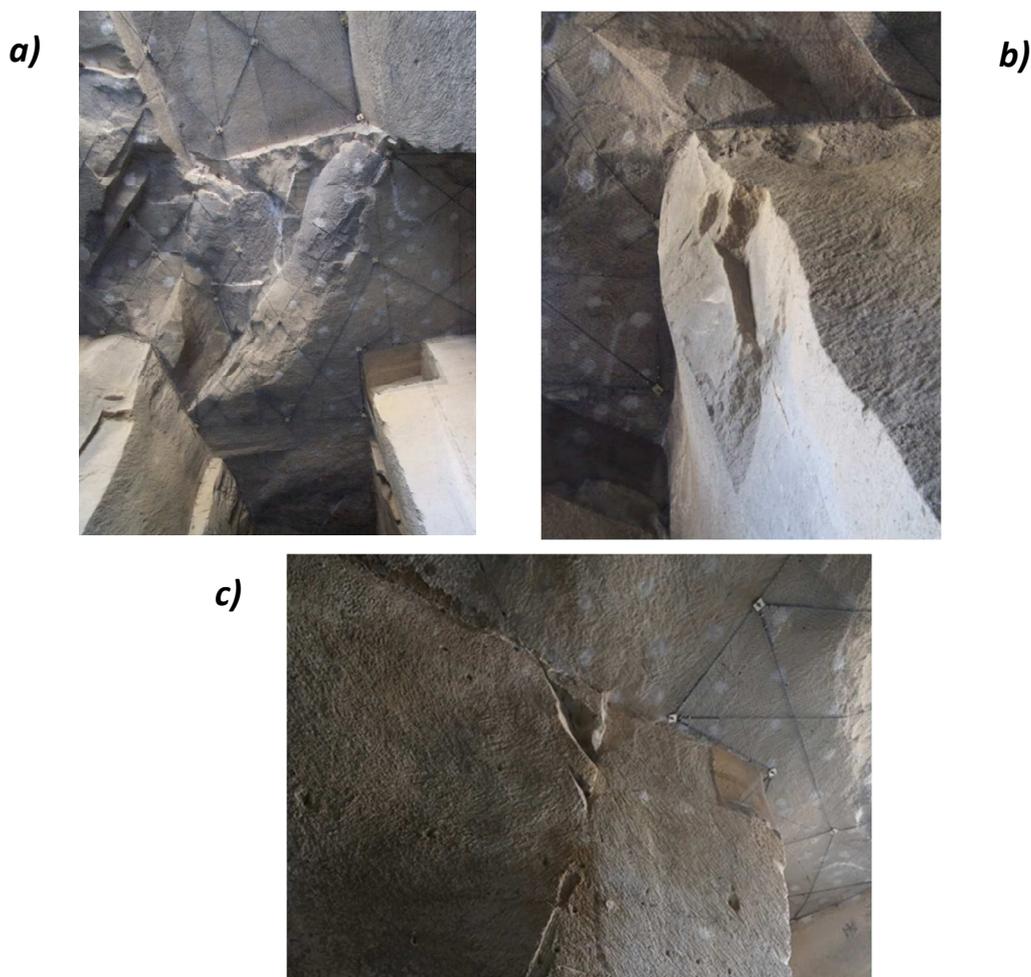
In corrispondenza delle testate scoperte è stato possibile rilevare che i fenomeni ossidativi hanno interessato in maniera limitata le piastre ed i dadi di serraggio, senza condizionarne significativamente la tenuta. Per quanto riguarda le reti esse sono state installate solo in corrispondenza delle volte, in settori già interessati dalle chiodature (v. fig. 14a), e risultano vincolate con una fune perimetrale e fune di ritenuta con ancoraggi intermedi che si incrociano a rombo ogni 4-5 metri. La rete è posizionata ben in aderenza anche in prossimità degli spigoli e gli ancoraggi sono realizzati con chiodi e piastre che si presentano in buone condizioni di conservazione (v. fig. 14- b e c).

Figura 14. Reti sulle volte chiodate (a); Sistemazione delle reti in aderenza (b e c).

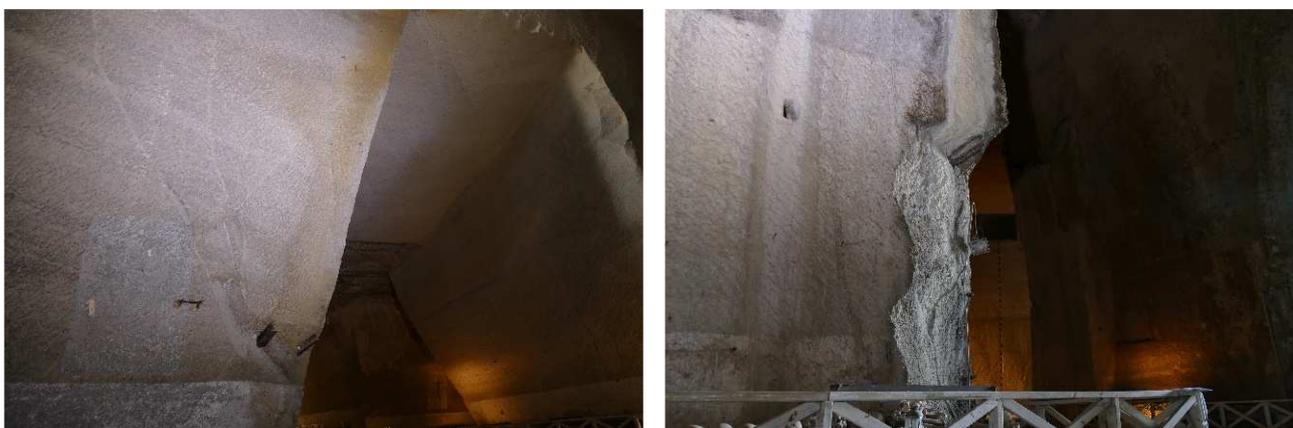
Prima di chiudere va segnalato che in corrispondenza dei pilastri P3 e P7 esistono alcuni interventi eseguiti probabilmente prima del 2000, costituiti da putrelle in acciaio inserite nella parete per contribuire al sostegno dell'ammasso (v. fig. 14). Dette putrelle oggi si trovano in un avanzato stato di ossidazione che, nella parte infissa, per effetto dell'aumento di volume connesso al fenomeno ossidativo, generano stati di coazione che possono contribuire all'innesco di nuove linee di frattura.

Figura 15. Putrelle metalliche ossidate infisse nell'ammasso tufaceo

Un ulteriore intervento dovrà riguardare la sostituzione delle putrelle metalliche di sostegno delle porzioni aggettanti dei pilastri P3 e P7, al fine di impedire che l'evoluzione dei fenomeni di ossidazione dell'acciaio nel tratto inserito all'interno dell'ammasso possa indurre la formazione di nuove lesioni con isolamento di blocchi dallo spigolo della parete.

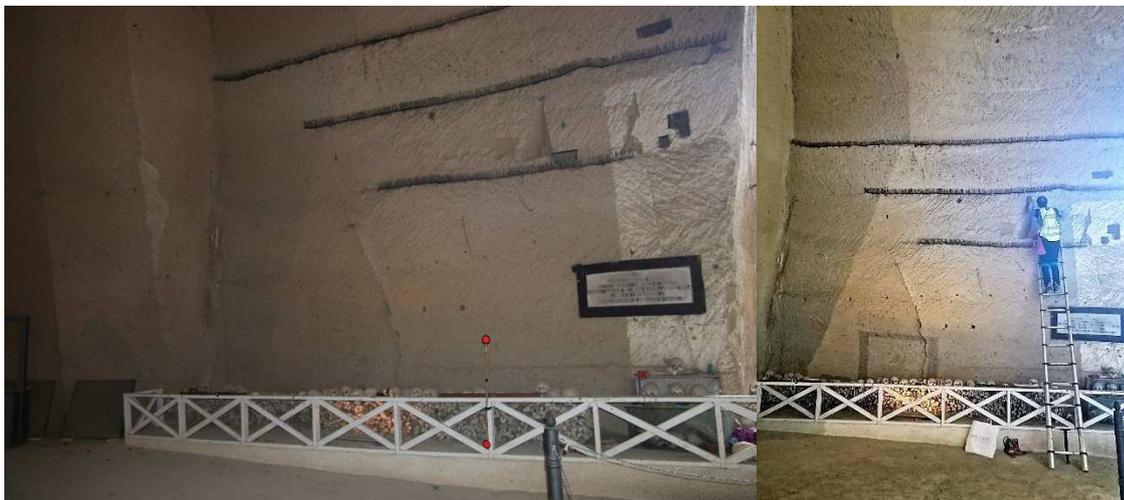
Figura 22. Parete della “Navata dei Pezzentelli” interessata da un diffuso quadro fessurativo (a sinistra) e operazioni di installazione di fessurimetri planari (a destra).

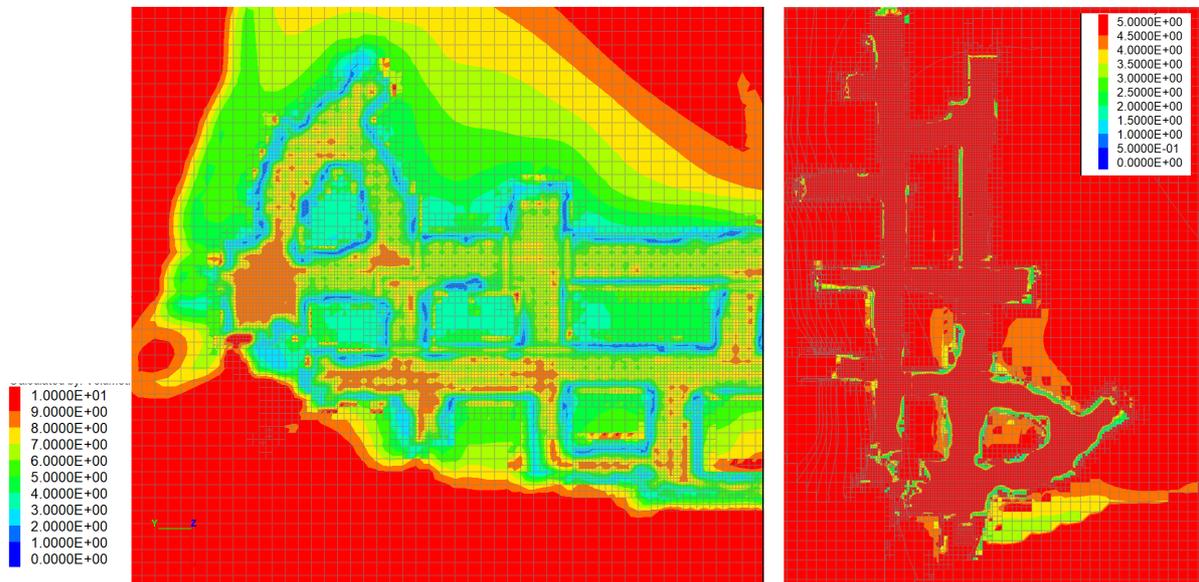
In figura 26. si riporta il valore del coefficiente di sicurezza locale, valutato come il rapporto tra lo stato tensionale agente e quello limite, per ogni elemento del reticolo sul piano orizzontale passante per il piano calpestio. Coerentemente con quanto osservato in sito si evidenzia che i fattori di sicurezza locali minori si verificano in corrispondenza dei pilastri e dei setti nella zona di ingresso.

Figura 26. Fattore di sicurezza locale in corrispondenza del piano calpestio

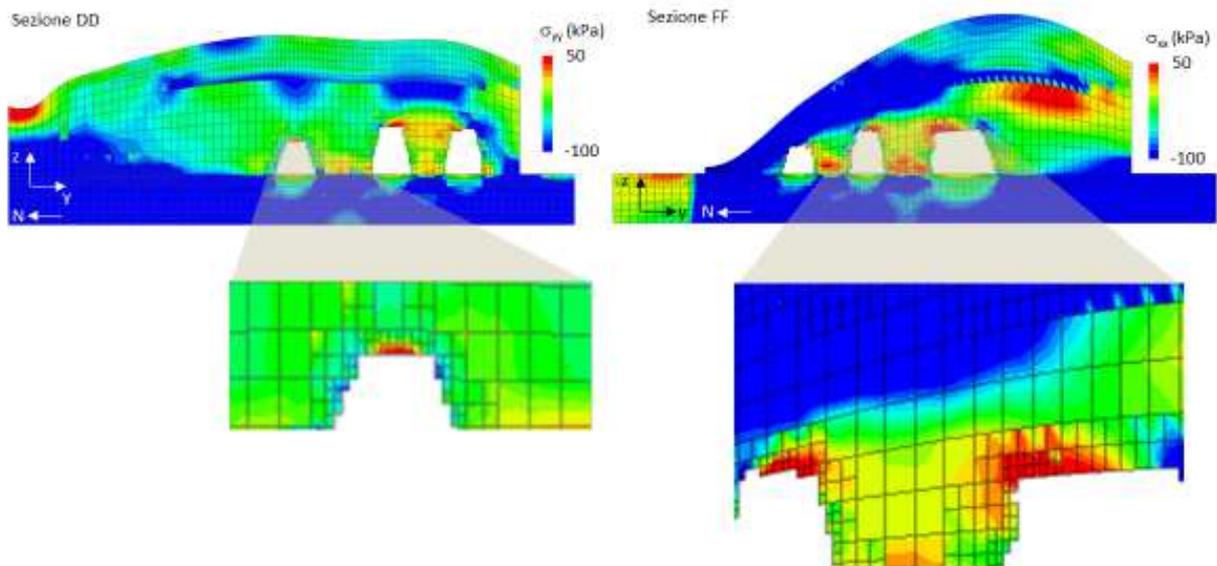
La figura 27 mostra le tensioni orizzontali agenti lungo la sezione verticale D-D e F-F, con un ingrandimento in corrispondenza della volta dove si osserva l'attingimento delle condizioni di resistenza del tufo per trazione. In fig. 28 sono rappresentati i punti plastici in volta al termine della fase tre. Si osserva che la resistenza a trazione è attinta nella zona di ingresso, segue parte della "Navata degli Appestati" per poi deviare nella parte terminale della "Navata dei Preti". Le tensioni orizzontali agenti lungo la sezione della navata degli Appestati sono riportate in fig. 29 insieme alla valutazione del coefficiente locale di sicurezza valutato come rapporto tra le tensioni agenti e quelle a rottura per trazione e compressione del tufo. Si osserva che la condizione è lontana dal collasso generale ma localmente, nella zona dell'ingresso, i valori tensionali evidenziano una condizione di danneggiamento diffuso, dove però, si ricorda, sono già stati realizzati una serie di interventi di consolidamento nel 2000. Infine, una riduzione dei margini di sicurezza è stata evidenziata anche nella zona centrale della "Navata dei Preti" (v. fig. 26) non interessata però da precedenti interventi di consolidamento.

Figura 27. Tensioni orizzontali nella sezione D-D e F-F (in rosso tensioni di trazione)

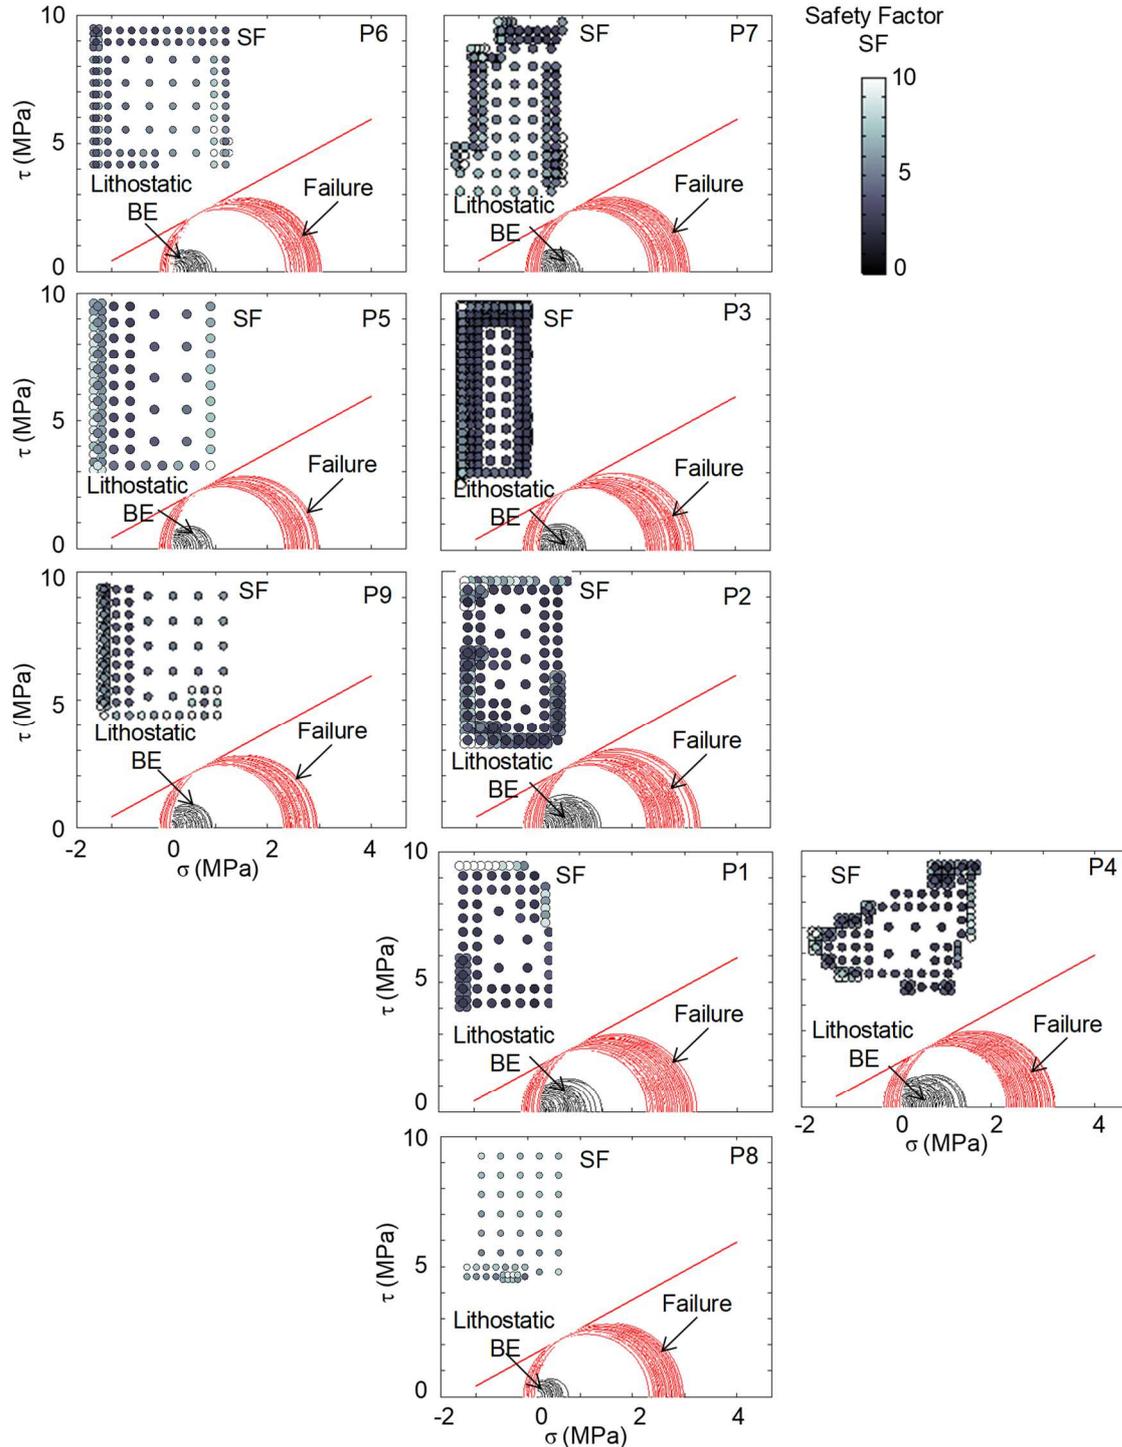
statiche il criterio di rottura, dall'analisi visiva della fig. 31 è possibile osservare che le componenti deviatoriche τ più significative (fino a 1.3MPa) sono associate ai pilastri P1, P2 e P4. Tale osservazione è confermata dai valori dei fattori di sicurezza calcolati come rapporto tra la tensione principale massima (di compressione) agente e il suo valore a rottura per spinta passiva. I *contours* dei fattori di sicurezza riportati in fig. 31 per ogni pilastro: essi assumono valori inferiori a 3 solo per i pilastri P1 P4 e P6, ancora una volta in accordo con le lesioni presenti sulle pareti ed i dissesti verificatisi in passato, oggetto di precedenti interventi di consolidamento.

Figura 31. Verifica di sicurezza dei pilastri (Litostatiche BE), espressa attraverso il criterio di rottura e il fattore di sicurezza a piano calpestio

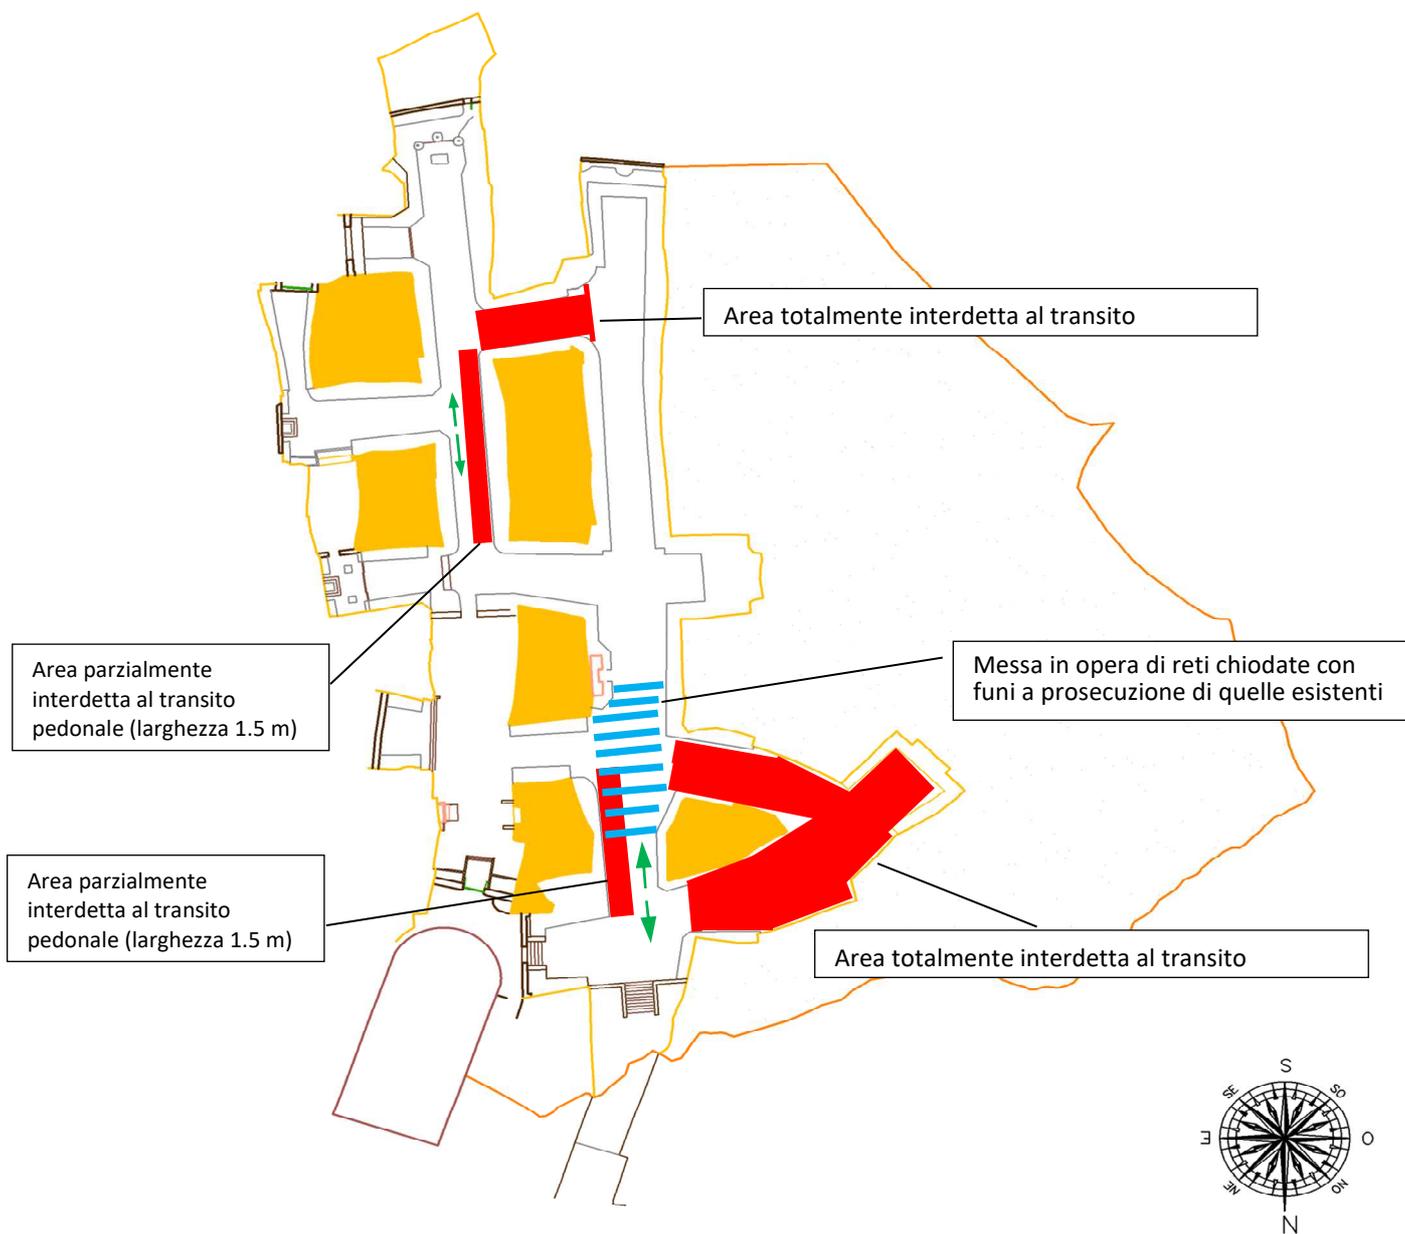
Attesa la situazione innanzi illustrata, a parere della scrivente sarà opportuno, se non necessario, interdire alcune zone del percorso di visita della cavità, e precisamente nelle aree in cui la presenza di lesioni a maggiore concentrazione e apertura, potrebbe favorire il distacco di porzioni di tufo di medio-piccola pezzatura dalle pareti o dalle volte.

Figura 32. Planimetria delle zone da interdire parzialmente/totalmente al transito dei visitatori.
