RIQUALIFICAZIONE DEL PARCO SAN GENNARO

PROGETTO DEFINITIVO-ESECUTIVO

Oggetto:
**RELAZIONE TECNICA
SULLE ALBERATURE E AREE VERDI**

Elab. n°D2.1-RTV

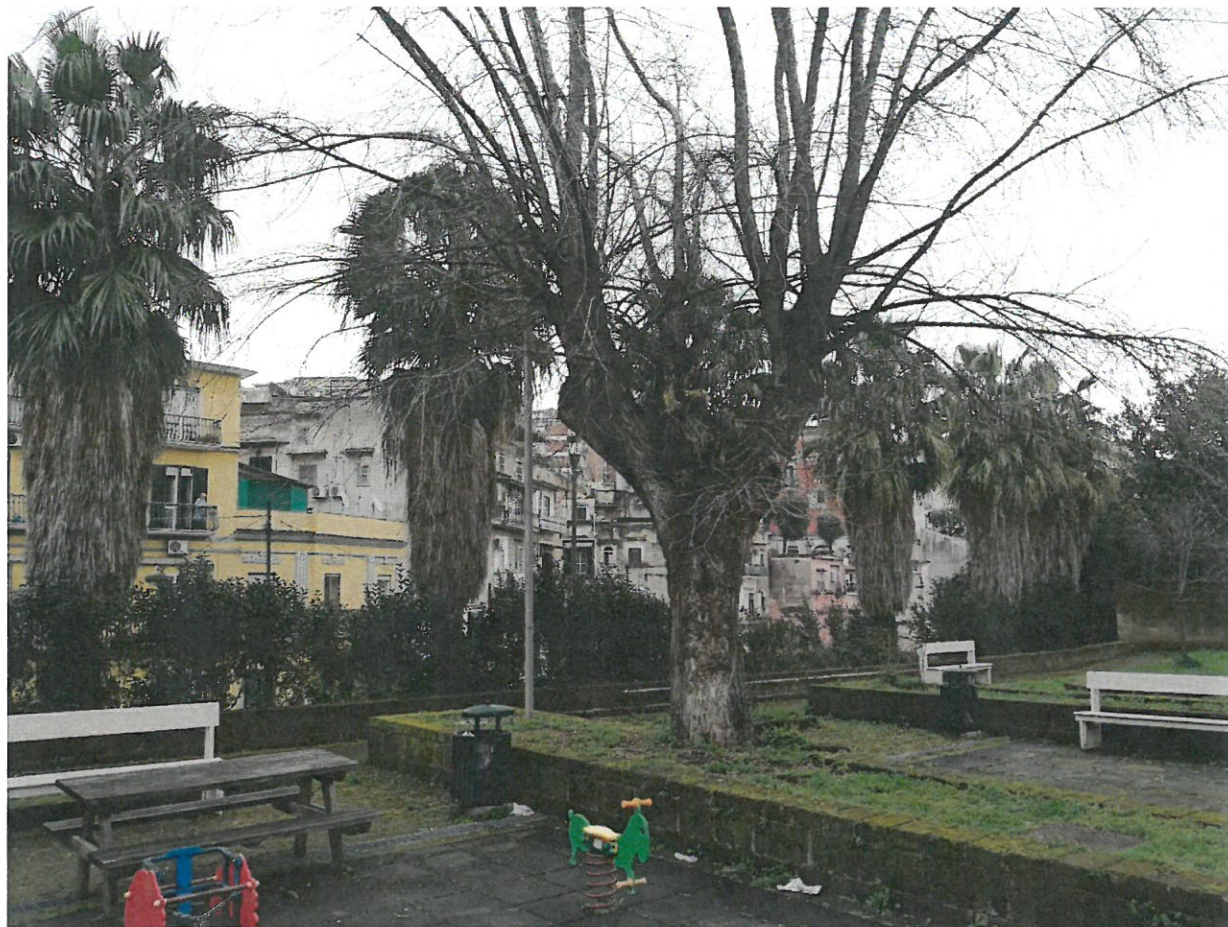
ALBERO 1 – Immagine del pioppo, con le palme sullo sfondo

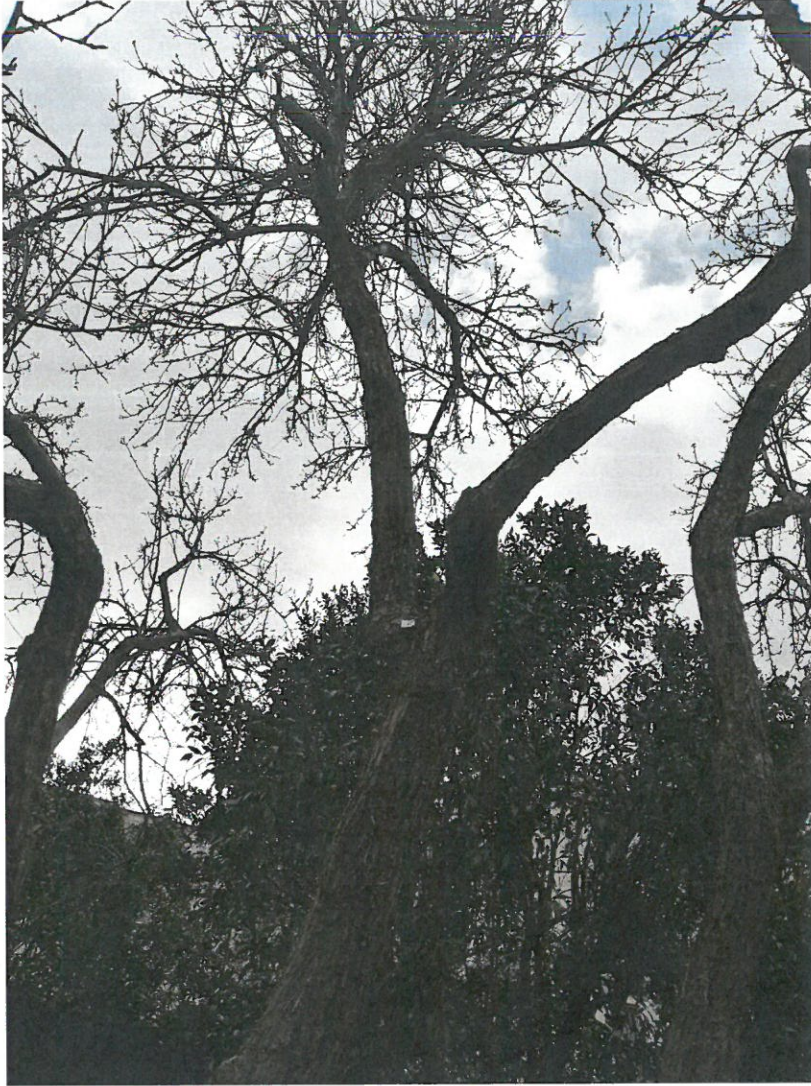
ALBERO 2 – Immagine del pero

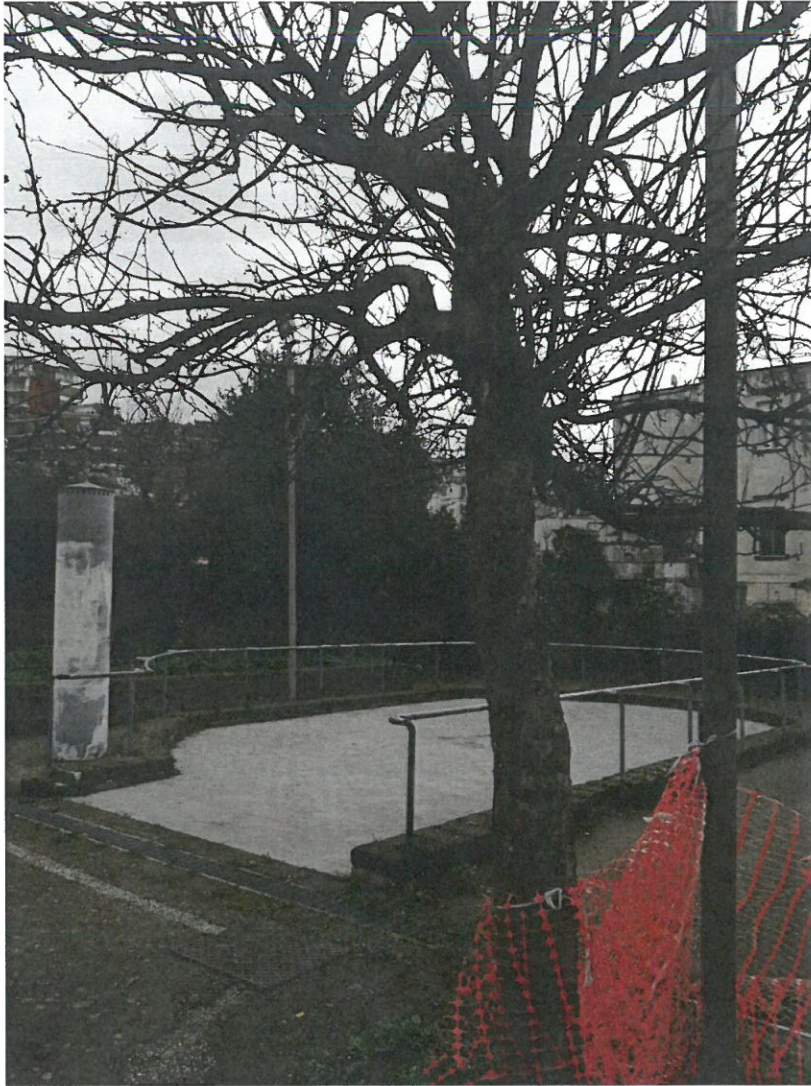
ALBERO 3 - Immagine del Prunus serrulata

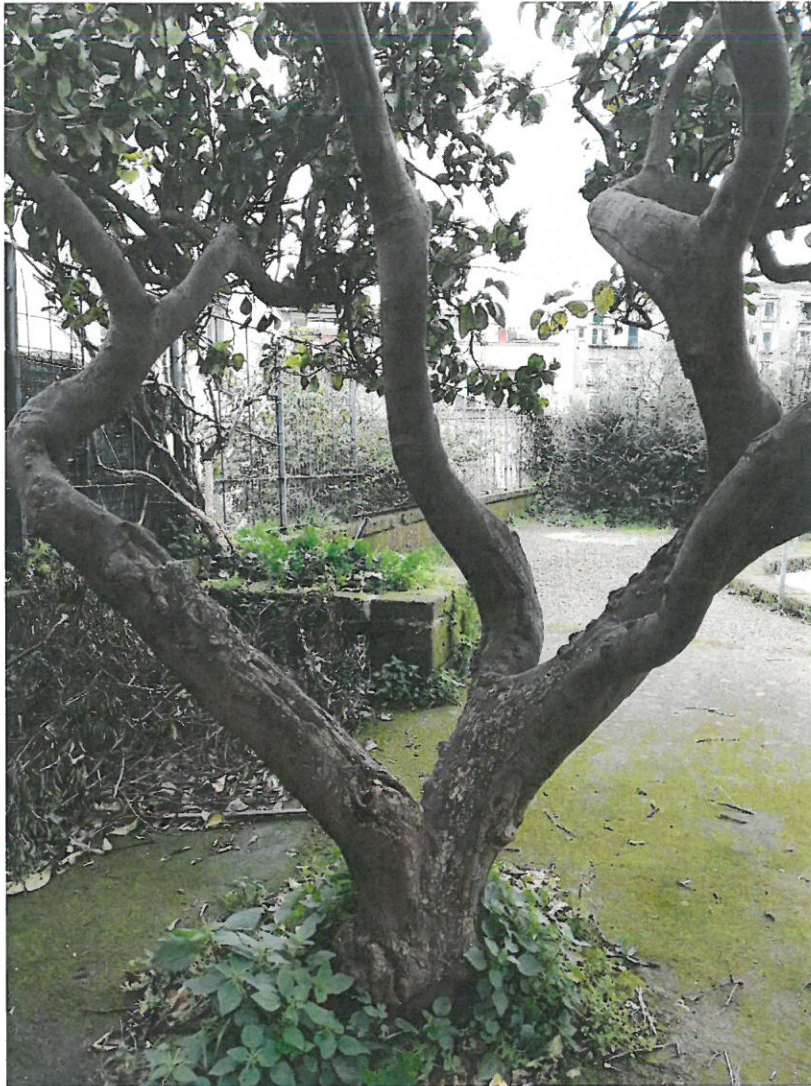
ALBERO 4 - Immagine del limone

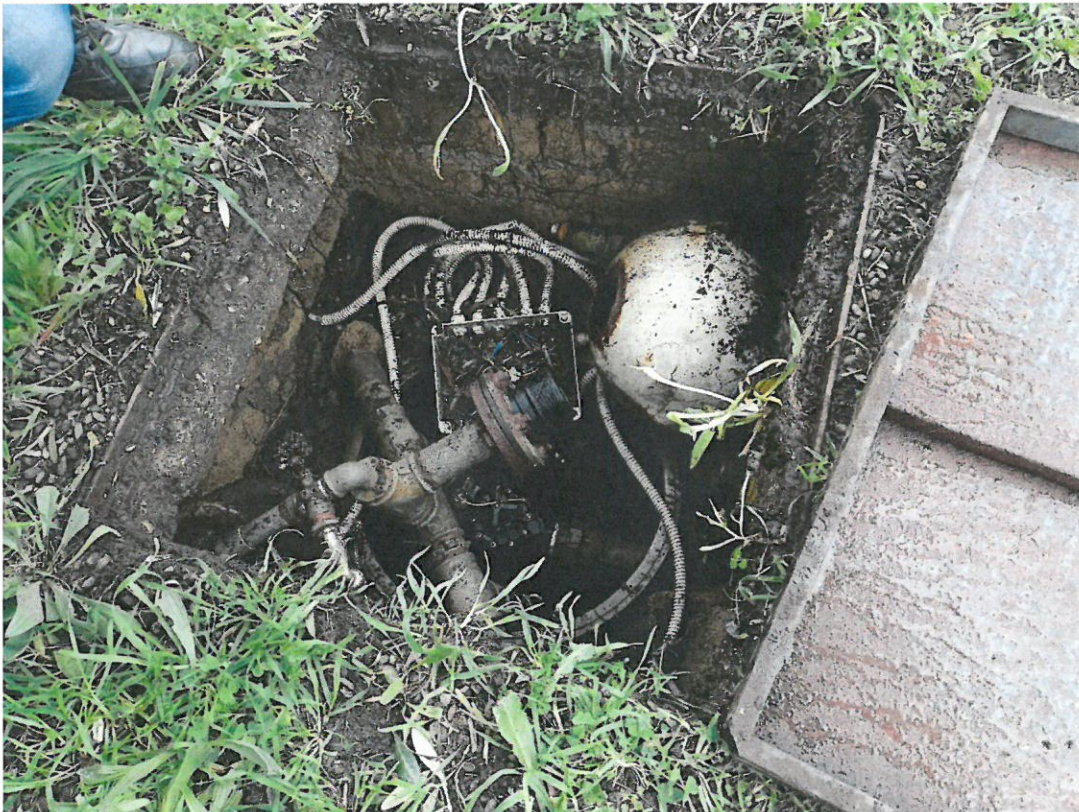
Nel corso del sopralluogo, dopo aver aperto numerosi tombini si è riusciti a ricostruire l'originale struttura dell'impianto irriguo che alimentato con acquedotto a partire dalla scala di Via San Vincenzo alimentava, in caso di carenza, la vasca plastica di accumulo interrata di cui nella Forto n. 1 si vede il tombino. Tale vasca doveva immagazzinare le acque meteoriche e, con un sistema a galleggiante, solo in caso di carenza di accumulo, attingeva dalla risorsa idropotabile. Il tutto tramite un sistema automatizzato di controllo elettronico. La seguente Foto n. 1 evidenzia il sistema di galleggiante della vasca di accumulo.

Foto N. 1 Particolare della vasca raccolta acque meteoriche con galleggiante.

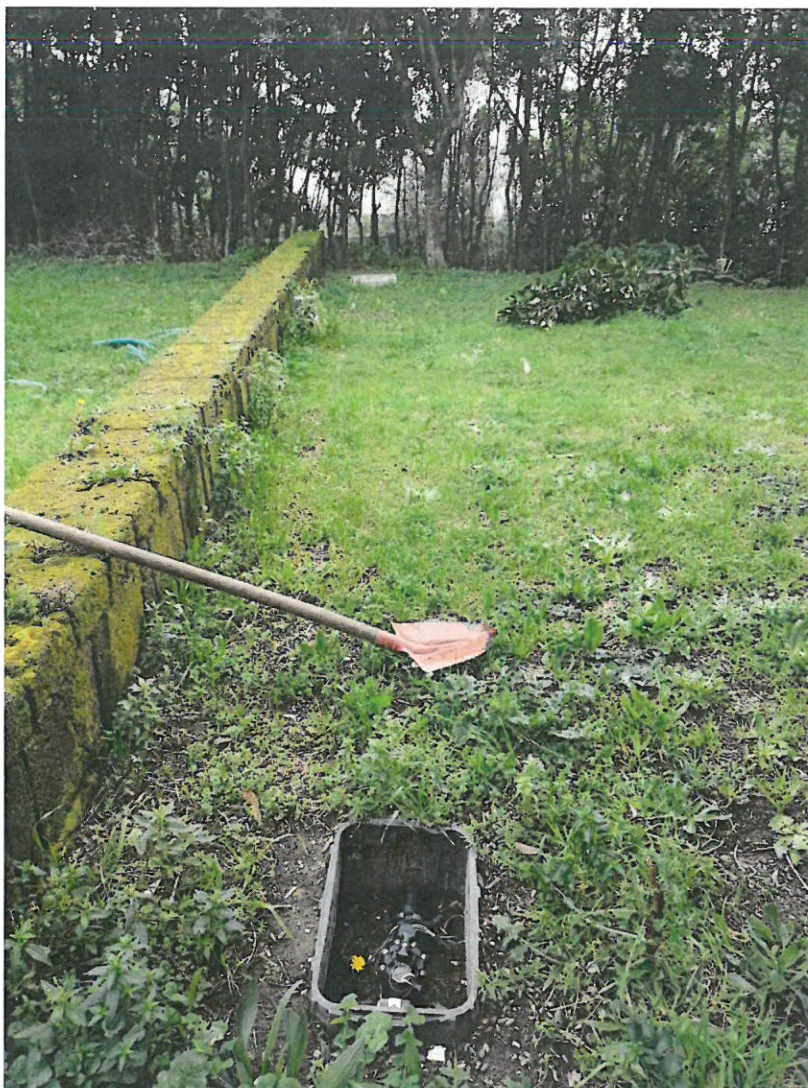
Tutto il sistema dell'impianto era comunque a sistema di controllo elettronico come si vede dalla seguente foto n. 2 in cui si vede la centralina di controllo e comando del sistema di irrigazione.

Foto n. 2: pozzetto con centralina impianto irriguo

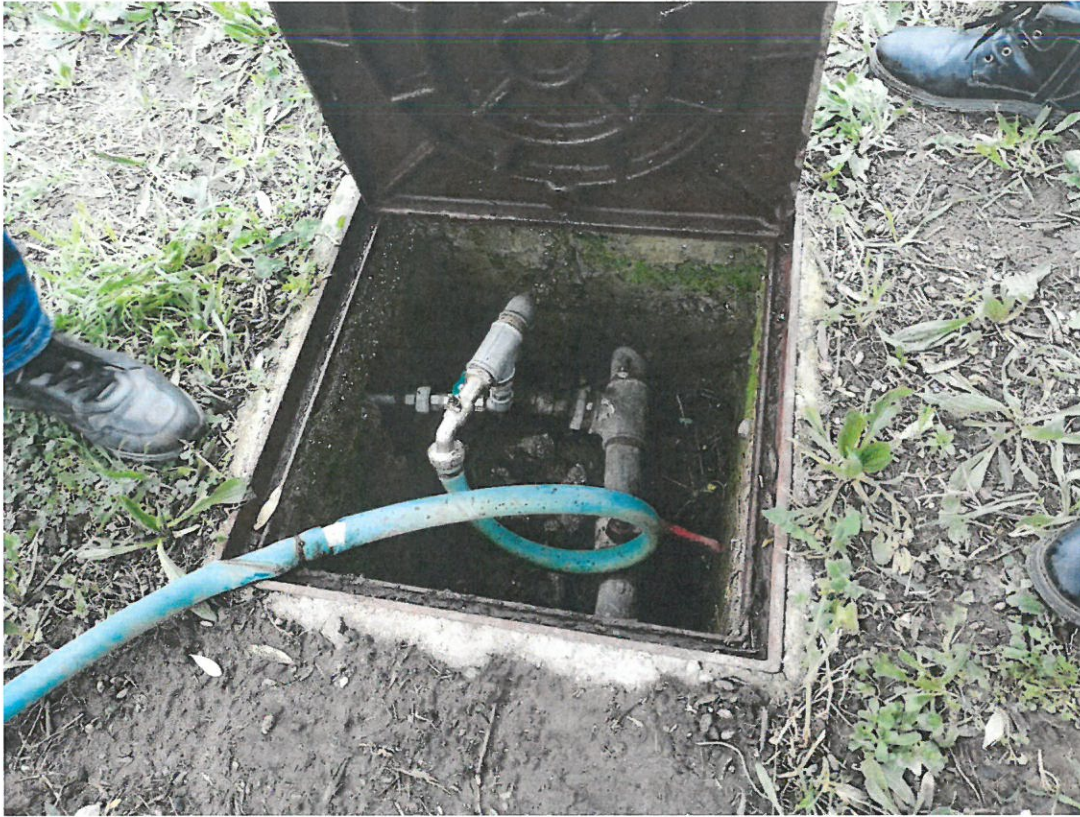
In relazione alle condizioni di abbandono e conseguente non funzionamento dell'impianto automatizzato con recupero acque meteoriche, allo stato attuale viene operata **saltuariamente un'irrigazione manuale con naspo mobile allacciato alle prese dell'impianto idraulico**, come risulta dalla foto. N.3. Ovviamente la risorsa idrica utilizzata è unicamente quella idropotabile.

Foto n. 3: Allaccio provvisorio manuale.

A seguito della voragine apertasi nel mese di febbraio e presumibilmente causata da una perdita dell'impianto idraulico, lo stesso è stato chiuso dal punto di consegna e si rende dunque necessario una sua completa ristrutturazione al fine di assicurare sia l'apporto irriguo, sia l'acqua potabile per la fontanella e per il locale servizi.
