## **RELAZIONE TECNICA GENERALE**

**Manutenzione straordinaria  
di Piazza Cavour (tratto in asfalto) e  
Via Taddeo da Sessa**

Comune di Napoli – III e IV Municipalità.

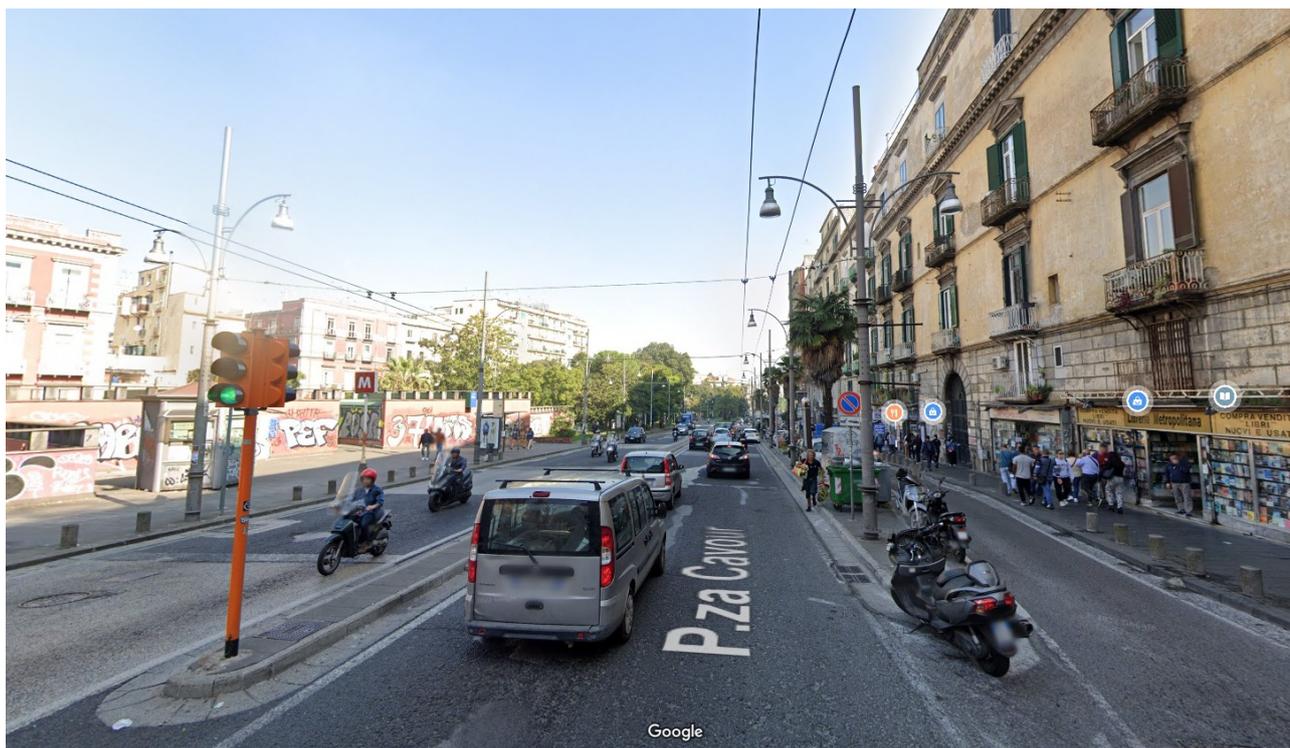
FOTO N. 01 PIAZZA CAVOUR

Presumibilmente da tempo considerevole non vengono eseguiti drastici interventi di manutenzione; infatti, le uniche operazioni eseguite nel corso dei decenni sono quelle riportabili alla colmata di buche e avvallamenti eseguiti in situazioni di emergenza, a salvaguardia della incolumità della utenza; la piattaforma stradale presenta, quindi, avvallamenti, sconnessioni e buche.
