RIQUALIFICAZIONE DEL PARCO "FRATELLI DE FILIPPO"

PROGETTO ESECUTIVO

CITTÀ METROPOLITANA DI NAPOLI

Relazione generale

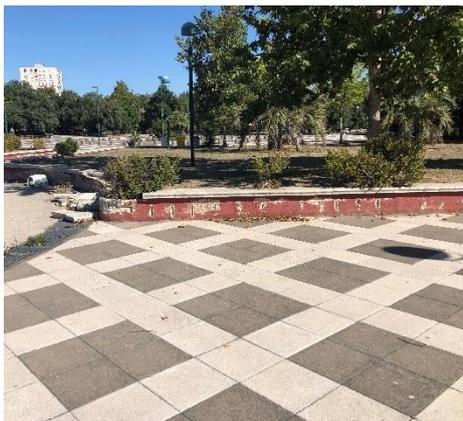
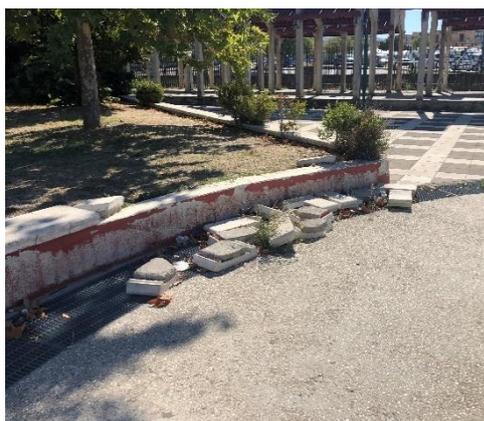
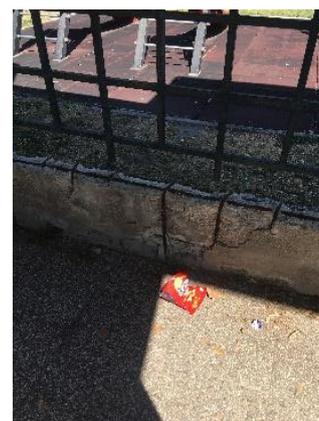
I sistemi di delimitazione

I sistemi di delimitazione, protezione e contenimento realizzati in cemento, così come i muretti di contenimento delle grandi aree verdi che fungono anche da sedute, a causa dell'assenza di una costante manutenzione presentano fenomeni diffusi di espulsione di parti del copriferro con conseguente sviluppo di lesioni sul calcestruzzo parallele alle armature, disgregazione del cemento e ossidazione dei ferri e conseguente distacco di intonaco e di tinteggiatura. Le sedute costituite da bauletti in cemento in diversi punti risultano divelte o danneggiate.

Si interverrà allo stesso modo per recuperare i sistemi di delimitazione del parco dove sono stati riscontrati anche in questo caso fenomeni di espulsione del copriferro e ferri di armatura ossidati e si provvederà contestualmente a ripristinare le sedute divelte.

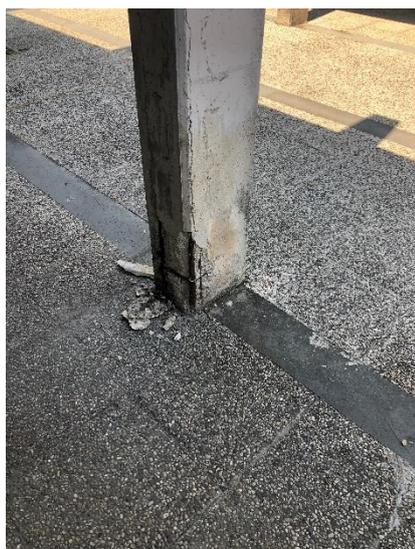
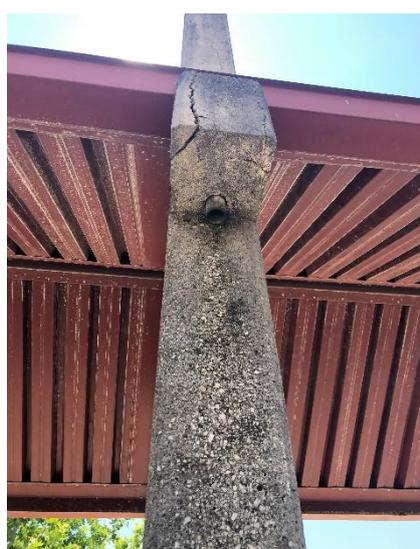
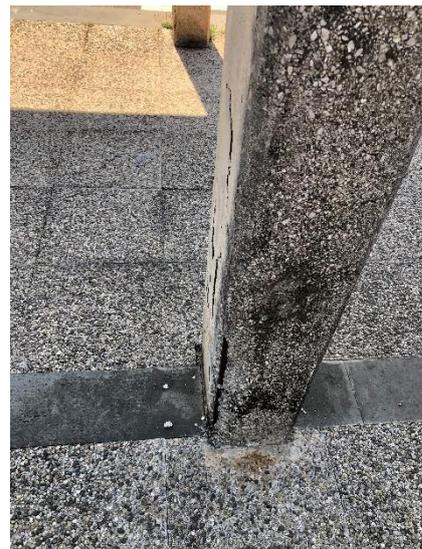
Il porticato

Allo stesso modo anche il porticato presenta localizzati fenomeni di degrado, sono infatti visibili fenomeni di distacco di parti del copriferro con conseguente formazioni di lesioni sia alla base dei pilastri che in alcuni punti in sommità che hanno portato, in alcuni punti, alla disgregazione del cemento e alla ossidazione dei ferri di armatura.

Si prevede, inoltre, la riqualificazione del porticato in cemento armato per il quale si è riscontrata, per una parte dei pilastri, una classica condizione di struttura ammalorata che si manifesta mediante **l'espulsione del copriferro e ferri di armatura fortemente ossidati**. La realizzazione di servizi igienici a servizio del parco da collocare al di sotto del porticato all'ingresso nord in modo da garantire un servizio fondamentale non solo ai fruitori del parco ma anche ai fruitori dell'area mercatale.

La riqualificazione del porticato in cemento armato per il quale si è riscontrata una classica condizione di struttura ammalorata che si manifesta mediante l'espulsione del copriferro e ferri di armatura fortemente ossidati. In questi casi il modo di operare per ripristinare la resistenza originaria del pilastro consiste nell'eseguire alcune operazioni oramai protocollate. In particolare viene rimosso tutto il calcestruzzo ammalorato mettendo a nudo le armature. Per attuare il rinforzo dei pilastri ammalorati, la superficie viene accuratamente pulita, mediante spazzolatura. Una volta puliti accuratamente, i ferri di armatura, se ancora integri e quindi non di sezione estremamente ridotta a causa dell'ossidazione, vengono trattati con appositi prodotti in modo da creare **un'adeguata protezione nei confronti dell'ossidazione**. Tale trattamento viene applicato a pennello, essendo la protezione in forma liquida, assumendo la forma di una vernice. Le armature vengono lasciate per qualche giorno a riposo in modo che la protezione possa far presa.

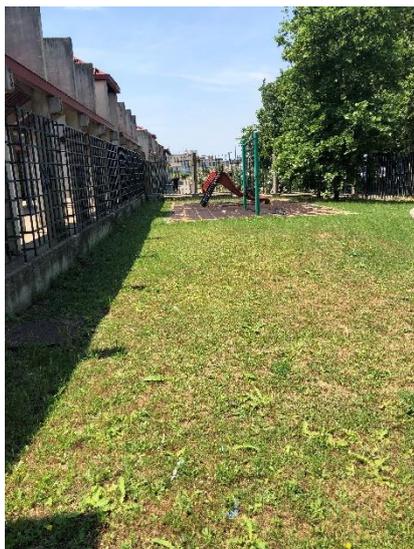
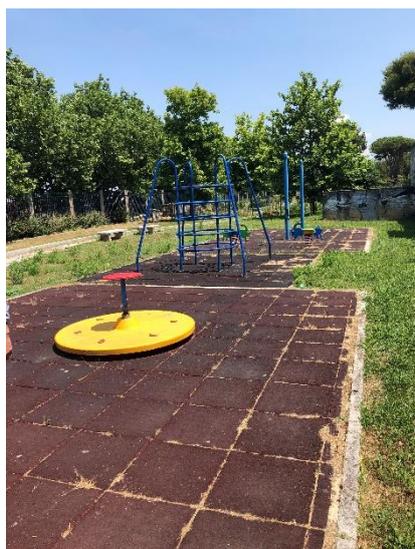
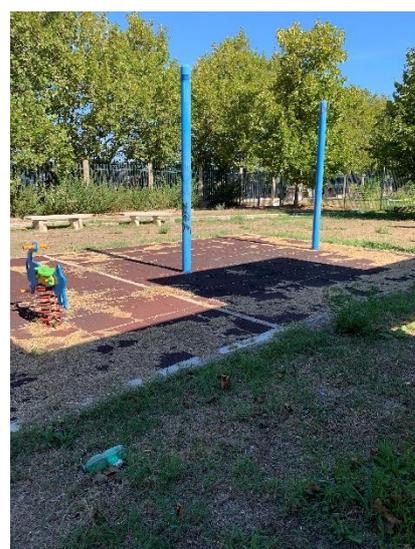
L'area giochi

L'area giochi, attualmente non fruibile, presenta la pavimentazione antitrauma in quadrotti che seppure ancora tutti presenti, mostra evidenti segni di usura e presenza di piante infestanti tra i giunti, che ne sta provocando il sollevamento. La pavimentazione antitrauma oltre ad essere sottodimensionata rispetto alla presenza delle attrezzature da gioco risulta essere obsoleta e non rispondente alle nuove tipologie e normative relative al moderno concetto di parco inclusivo.

Le attrezzature del parco giochi risultano essere per la maggior parte in buone condizioni, essendo metalliche, non presentano particolari criticità, i giochi risultano essere però alquanto obsoleti e non inclusivi pertanto alcuni possono essere recuperati altri andranno sostituiti e si dovrà provvedere ad integrarli con altri atti a favorire l'interazione tra i bambini e l'inclusività.

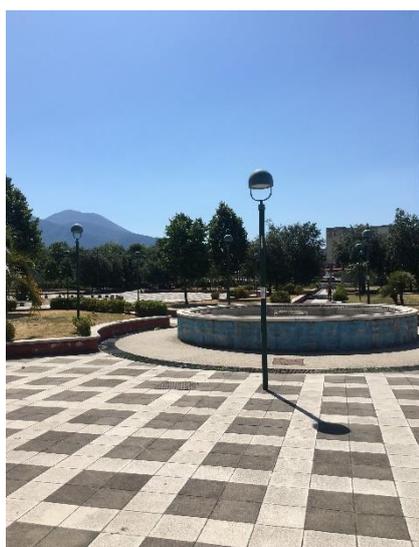
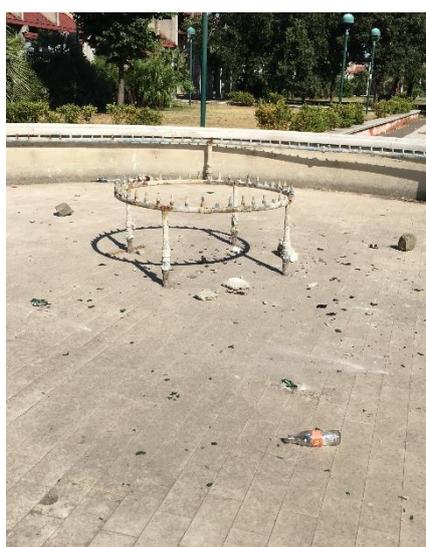
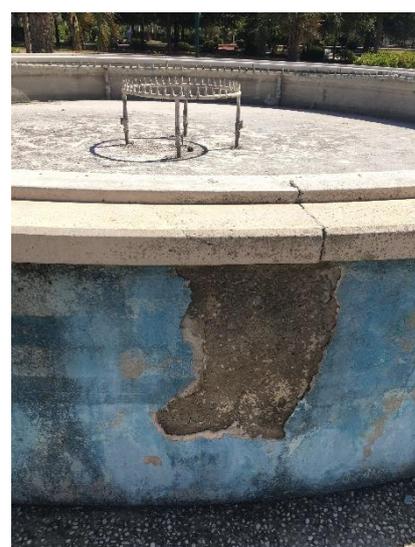
La Fontana decorativa

Le due grandi fontane decorative , anche esse in cemento, risultano fortemente degradate ed inattive in quanto l'impianto di alimentazione risulta essere danneggiato e non funzionante.

Per le fontane ornamentali che appaiono obsolete e di difficile recupero si prevede la sostituzione di una delle due inserendo un nuovo sistema di vaporizzatore ornamentale in line con la tendenza dei parchi europei nei quali sono presenti da anni sistemi di questa tipologia capaci di rinfrescare l'ambiente nei mesi più caldi e di più difficile manomissione.
