LAVORI DI RIQUALIFICAZIONE "PARCO DEL POGGIO"

PROGETTO ESECUTIVO
INTEGRAZIONE

Relazione Generale

NOVEMBRE 2022

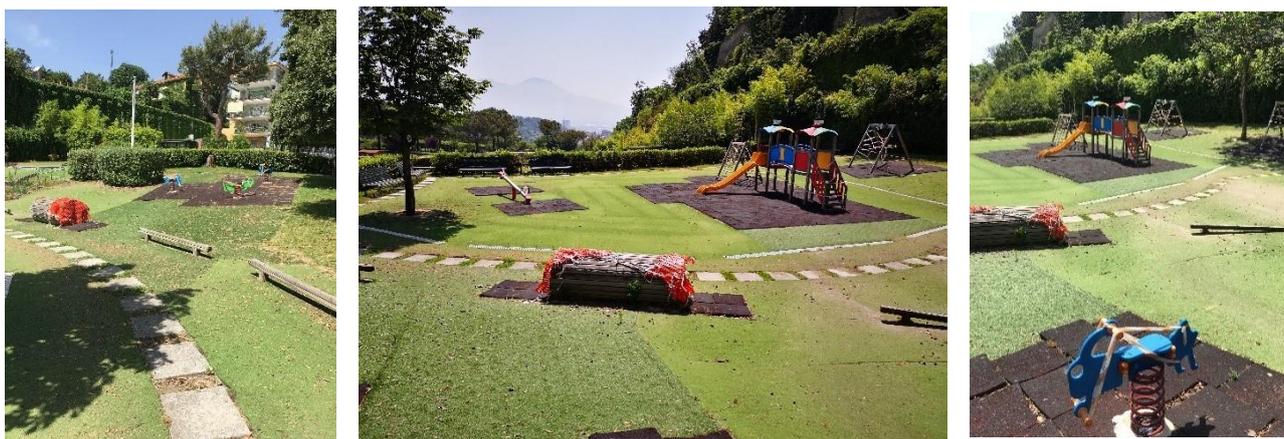
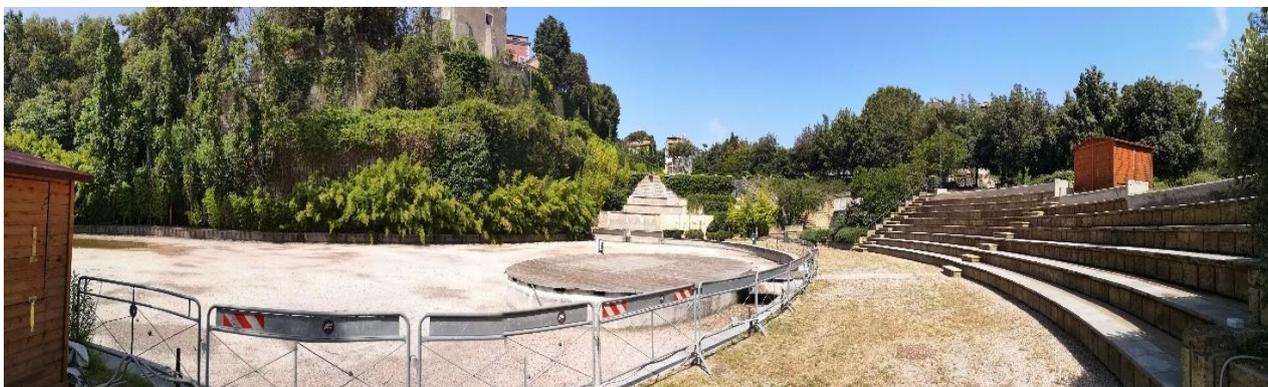
Area giochi

Diversamente, nell'area giochi, è presente un tappeto di prato sintetico che ricopre il terreno scosceso sottostante. L'utilizzo di un prato sintetico non solo è una scelta poco compatibile dal punto di vista ambientale e non armonica con la natura circostante, ma è anche troppo estesa e in condizioni di forte usura, soggetta inoltre a continui distacchi per scivolamento a causa del terreno non in piano.

In prossimità delle giostrine sono presenti delle piastrelle in plastica riciclata antitrauma, anch'esse danneggiate e/o saltate e mal ancorate al terreno non pianeggiante.

A ridosso degli spalti e quindi della vasca d'acqua, l'area presenta una superficie costituita da ghiaia sciolta: gli inerti sono spesso usati per essere lanciati dagli utenti nell'adiacente vasca e sulle giunzioni della pedana lignea, dunque, fuoriuscendo dalla propria sede, risulta una scelta poco adatta per la sua funzione.

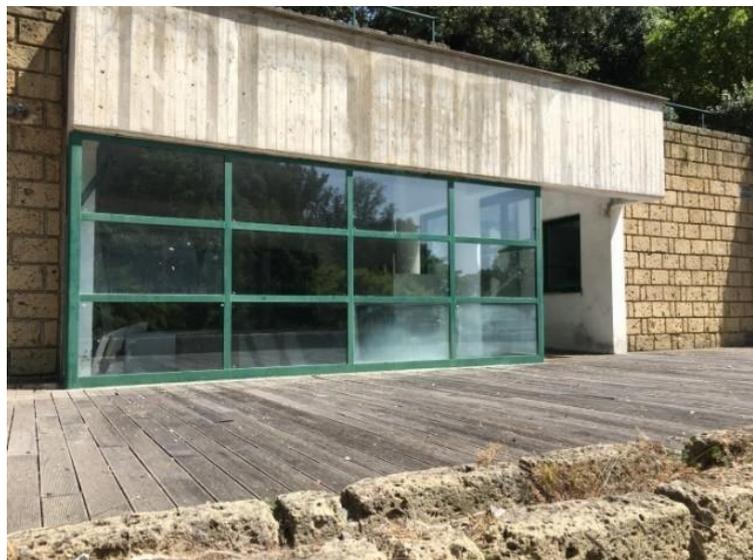
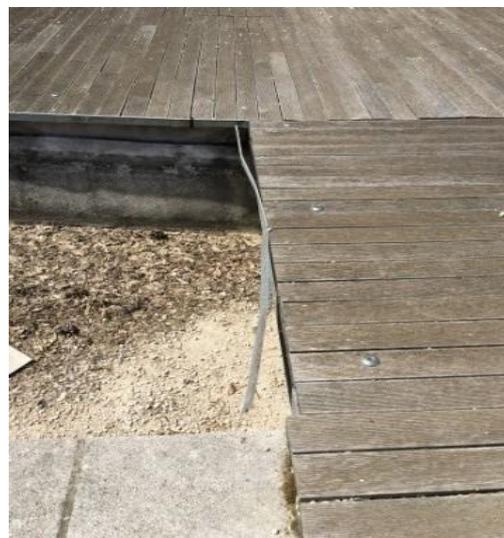
Pavimentazione in deck

In tre diverse aree (pedana al centro della vasca, parte alta delle cascate e area adiacente al locale “ex biblioteca”) è presente una pavimentazione in deck che si presenta gravemente danneggiata a causa della mancata manutenzione, del ridotto spessore del tavolato e dell'inadeguato sistema di ancoraggio tra leassi.

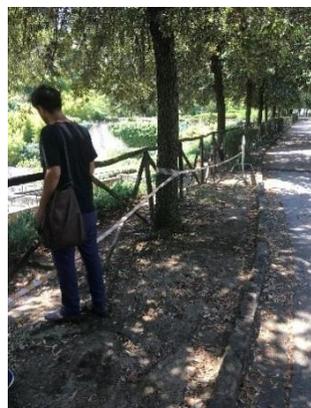
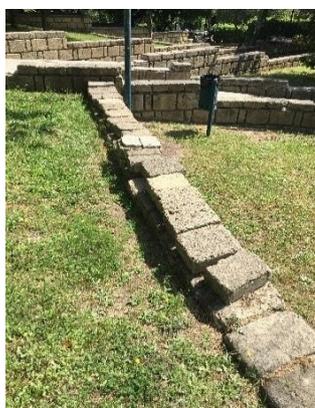
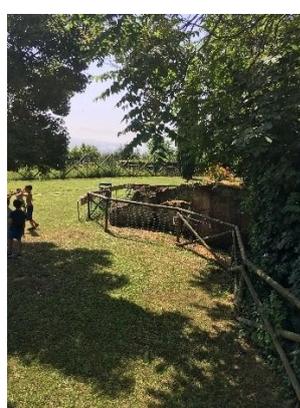
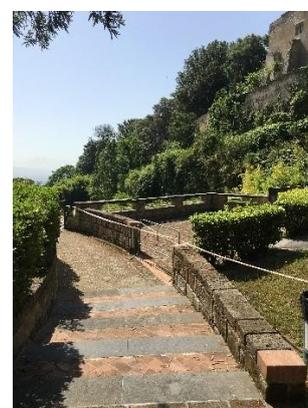
Sistemi di delimitazione e cordoli

I sistemi di delimitazione, protezione e contenimento verso i versanti (staccionate in legno a croce di S. Andrea), risultano essere inadeguati e non rispondenti alla normativa per la sicurezza degli utenti; quelli verso i vari salti di quota interni al parco (opere in ferro e muri in tufo) presentano la stessa problematica.

Muretti e cordoli di delimitazione sono realizzati prevalentemente con materiali di provenienza locale, a basso impatto e compatibili con l'ambiente (tufo); questi ultimi risultano in parte danneggiati, generando, in alcuni casi, pericolo per la sicurezza degli utenti.

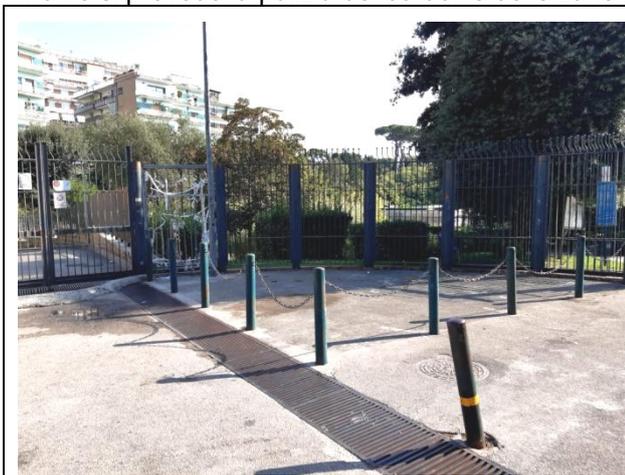
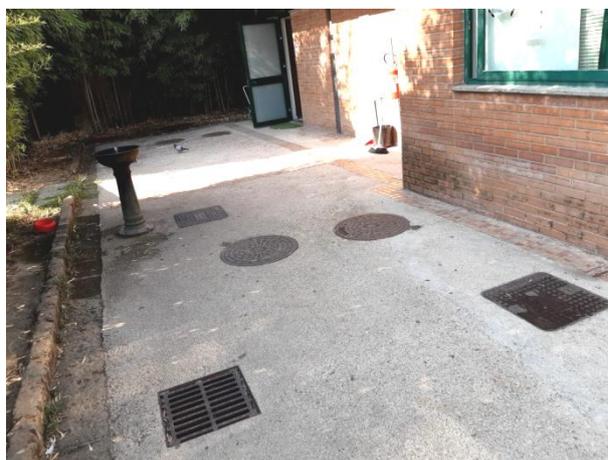
1) La pavimentazione in ingresso – consistenza circa 80 mq – si presenta con una pavimentazione in calcestruzzo, in uno stato di carente manutenzione con avvallamenti che rendo percepibili la diversa inclinazione, che necessita di una sostituzione e miglioramento funzionale. Tale intervento è stato affrontato con le medesima tipologia in calcestruzzo – ma drenante di colore giallo paglierino – onde consentire la sostenibilità dell'ambiente e l'invarianza dei materiali, per un miglioramento ambientale, in aggiunta si prevede la sostituzione dell'armatura dei pali.

2) La pavimentazione antistante custode – consistenza circa 80 mq – si presenta è simile alla precedente, caratterizzata da una pavimentazione in calcestruzzo, in uno stato di carente manutenzione con avvallamenti che rendo percepibili la diversa inclinazione, che necessita di una sostituzione e miglioramento funzionale. Tale intervento è stato affrontato con le medesima tipologia in calcestruzzo – ma drenante di colore giallo paglierino – onde consentire la sostenibilità dell'ambiente e l'invarianza dei materiali, per un miglioramento ambientale, in aggiunta si prevede la sostituzione dell'armatura dei pali. Inoltre si prevede la pulizia dei cordoli e delle zanelle in tufo.

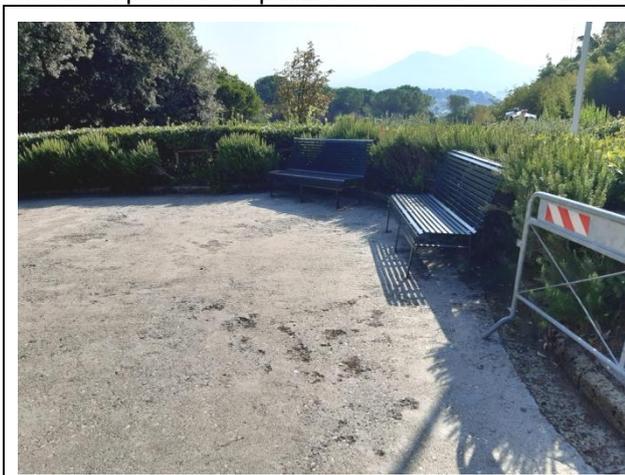
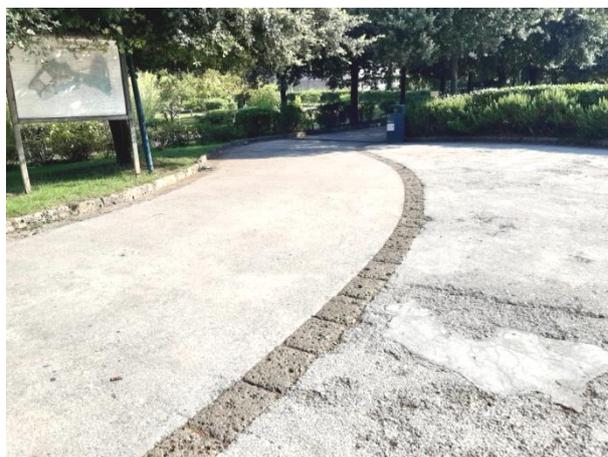
3) La pavimentazione in ingresso – consistenza circa 180 mq – si presenta con una pavimentazione in calcestruzzo, con delimitazioni in pietre in tufo, in uno stato di carente manutenzione con avvallamenti che rendo percepibili la diversa inclinazione, che necessita di una sostituzione e miglioramento funzionale. Tale intervento è stato affrontato con le medesima tipologia in calcestruzzo – ma drenante di colore giallo paglierino – onde consentire la sostenibilità dell'ambiente e l'invarianza dei materiali, per un miglioramento ambientale, in aggiunta si prevede la sostituzione dell'armatura dei pali. Inoltre si prevede la pulizia dei cordoli e delle zanelle in tufo.

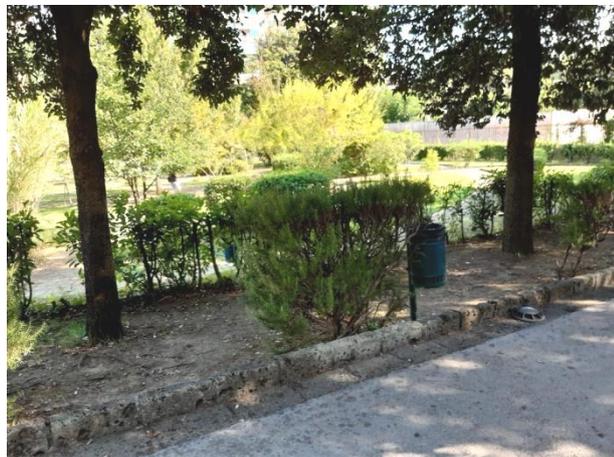
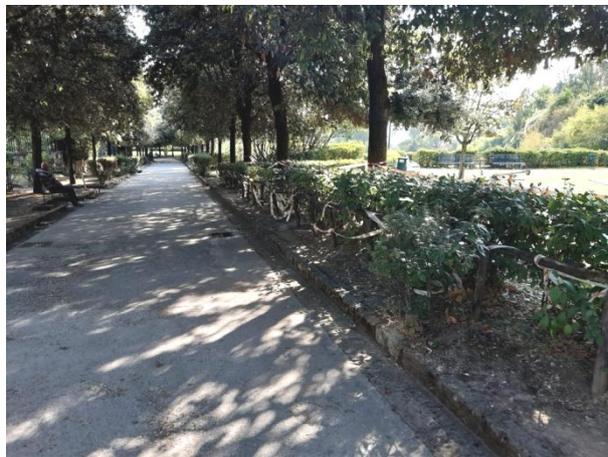
4) La pavimentazione del Viale principale 1 – consistenza circa 457 mq – si presenta delimitata con un cordolo perimetrale in tufo, oltre ad una pavimentazione in calcestruzzo, in uno stato di carente manutenzione, come descritto in precedenza. L'intervento è stato affrontato con la sostituzione del medesimo materiale, in calcestruzzo – ma drenante di colore giallo paglierino – onde consentire la sostenibilità dell'ambiente e l'invarianza dei materiali, per un miglioramento ambientale. Inoltre si prevede la pulizia dei cordoli e delle zanelle, oltre alla sostituzione dell'armatura dei pali, dei faretti segna passo e dei cavi di alimentazione.

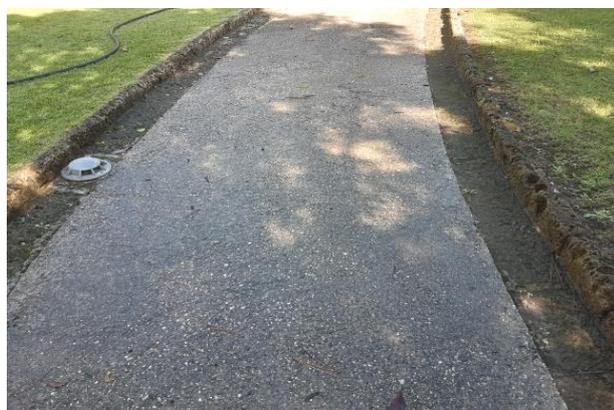
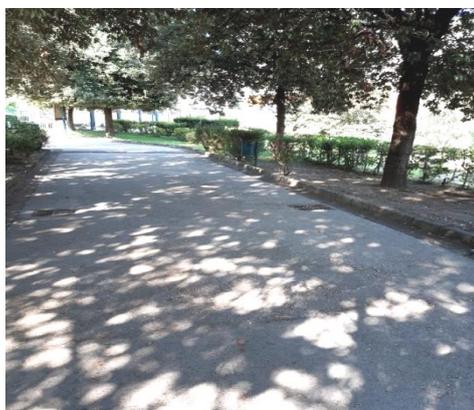
5) La pavimentazione del Viale principale 1_traversa sinistra – consistenza circa 20 mq – è di collegamento tra il viale principale e la rotonda botanica, costituita da cordoli in tufo, oltre ad una pavimentazione in calcestruzzo, in uno stato di carente manutenzione, come descritto in precedenza. L'intervento è stato affrontato con la sostituzione del medesimo materiale, in calcestruzzo – ma drenante di colore giallo paglierino – onde consentire la sostenibilità dell'ambiente e l'invarianza dei materiali, per un miglioramento ambientale. Inoltre si prevede una parziale sostituzione dei cordoli in tufo.

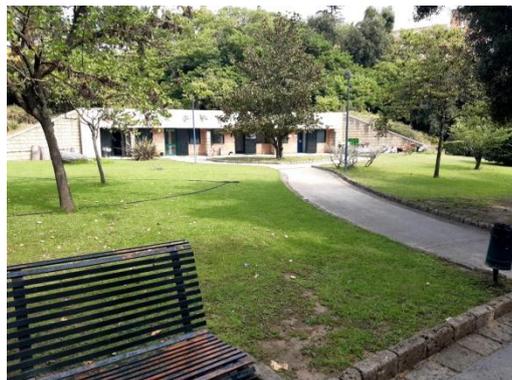
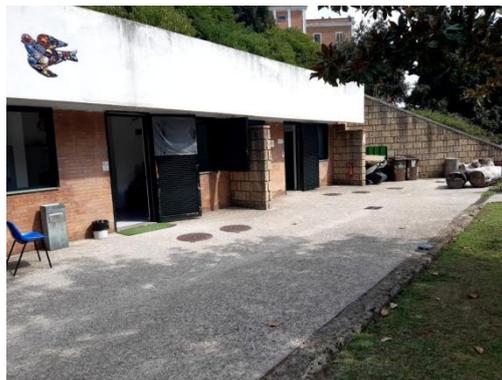
6) Il percorso del Viale principale 5 – consistenza circa 89 mq – è di collegamento tra il viale principale e la casa del custode, costituita da cordoli in tufo, oltre ad una pavimentazione in calcestruzzo. L'intervento è stato affrontato con la sostituzione dell'armatura dei pali e dei faretti segna passo.

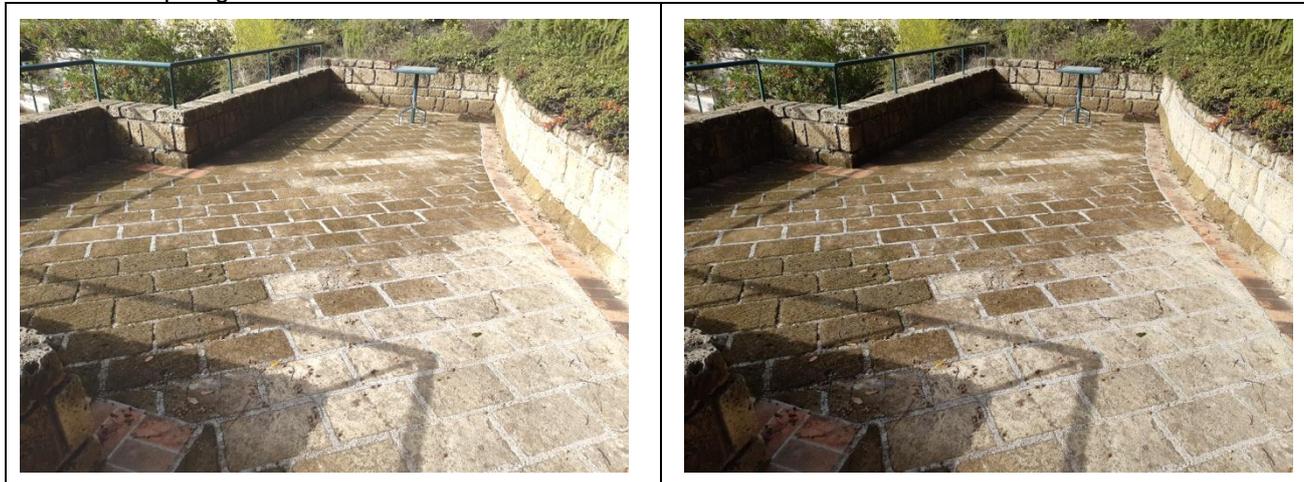
7) La copertura del locale biblioteca – consistenza circa 71 mq – è di raggiungibile mediante una traversa in collegamento con il viale principale 1, caratterizzato da un calpestio con tufo, oltre ad un muretto perimetrale della medesima tipologia, e con una sovrastante ringhiera in metallo a protezione per le zone in affaccio.

L'intervento programmato – trattasi della rimozione dell'impermeabilizzazione ed opere accessori per la nuova posa del medesimo calpestio, e del muro perimetrale, con la successiva posa di nuovi materiali della medesima tipologia.

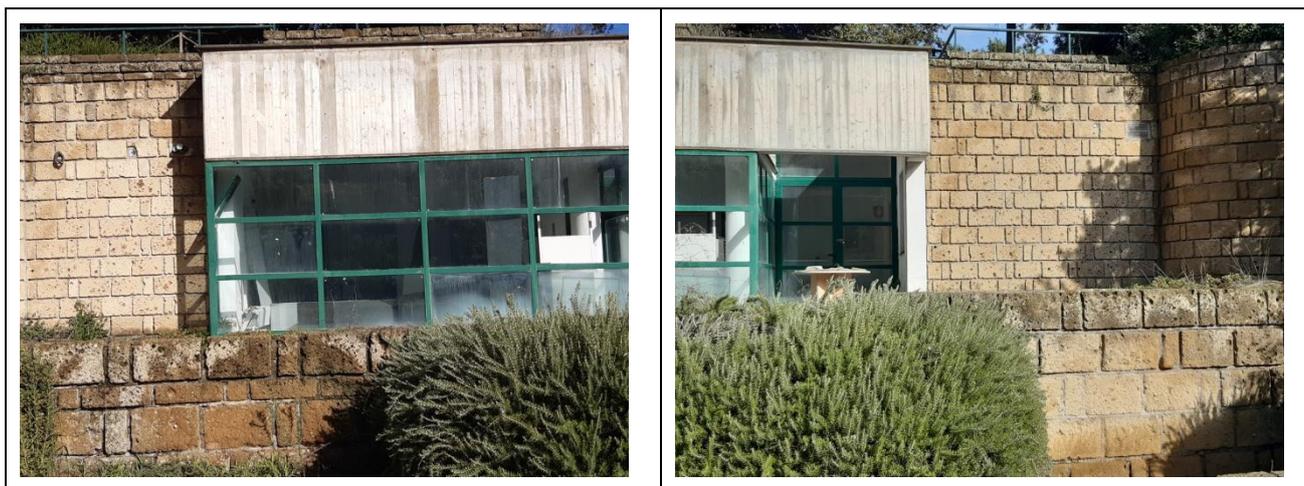
Il locale ex biblioteca si rinviene in uno stato dismessa, al cui accesso è stato possibile accertare la presenza di macchie infiltranti proveniente dalla copertura, in parte occupata in sovrastante da terreno di riempimento, e per la restante con sovrastante pavimentazione.

Al fine di eliminare l'inconveniente infiltrativo, si è previsto di rimuovere i diversi strati esistenti, sino a raggiungere l'impermeabilizzazione, con la successiva nuova posa delle stessa, e la realizzazione di un nuovo massetto di allettamento con la posa della pavimentazione, avente la medesima tipologia della preesistente.
