*"Lavori di manutenzione straordinaria del blocco uffici al piano quarto
prospiciente la Corte C"
Palazzo San Giacomo - Piazza Municipio - Napoli*

PROGETTO ESECUTIVO

**RELAZIONE TECNICO DESCRITTIVA
E QUADRO ECONOMICO**

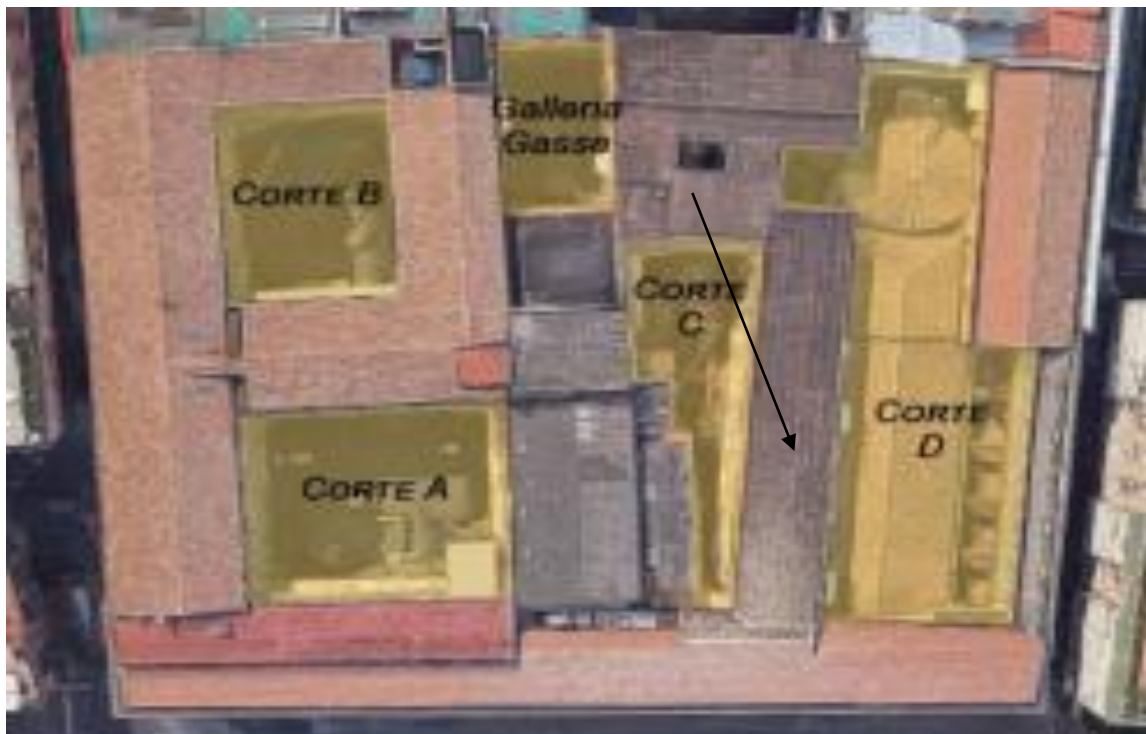
fig. 1

I lavori di cui trattasi riguardano il consolidamento dei solai degli ambienti interni, il rifacimento dell'impianto elettrico, la realizzazione di nuovi servizi igienici e la sostituzione degli infissi (fig. 1).

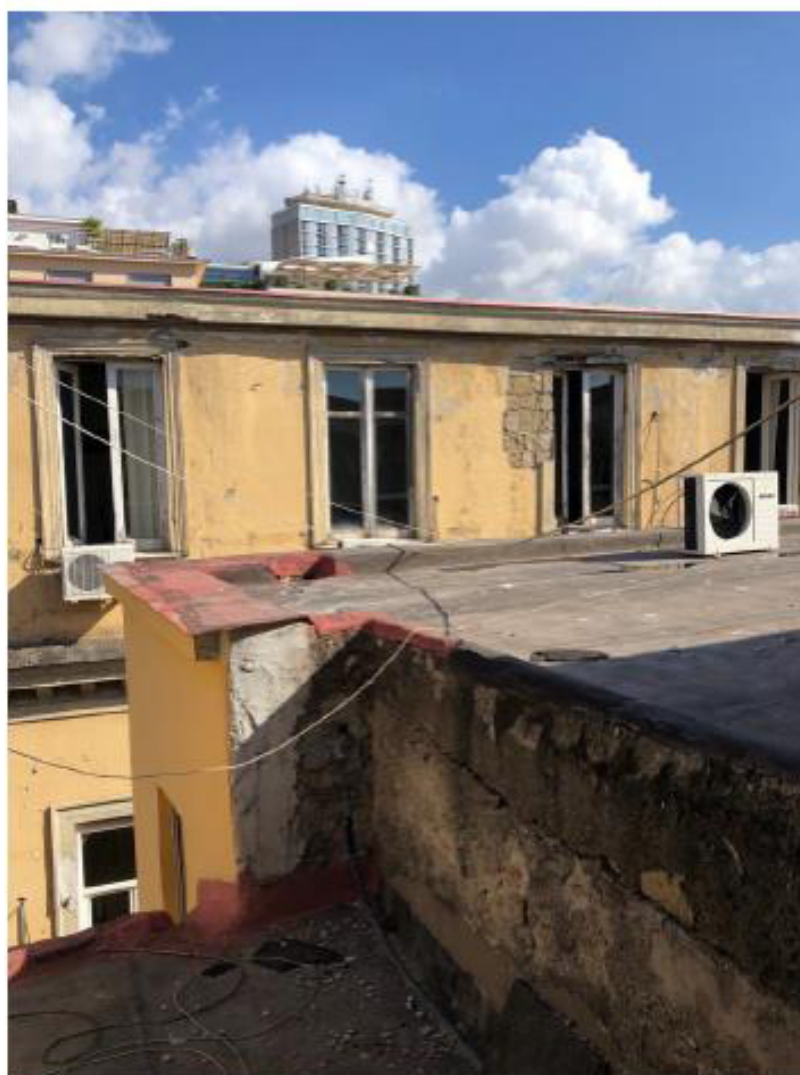
fig. 2

Il blocco uffici del quarto piano, dal punto di vista distributivo, è composto da 10 uffici, tutti prospettanti corte C ed un unico corridoio con gli accessi ai vari uffici.

Presenta una copertura piana, una configurazione alquanto regolare, una struttura intelaiata in c.c.a. con tamponamenti in muratura di tufo ed ha una superficie coperta di c.a. 350 mq (fig.2).

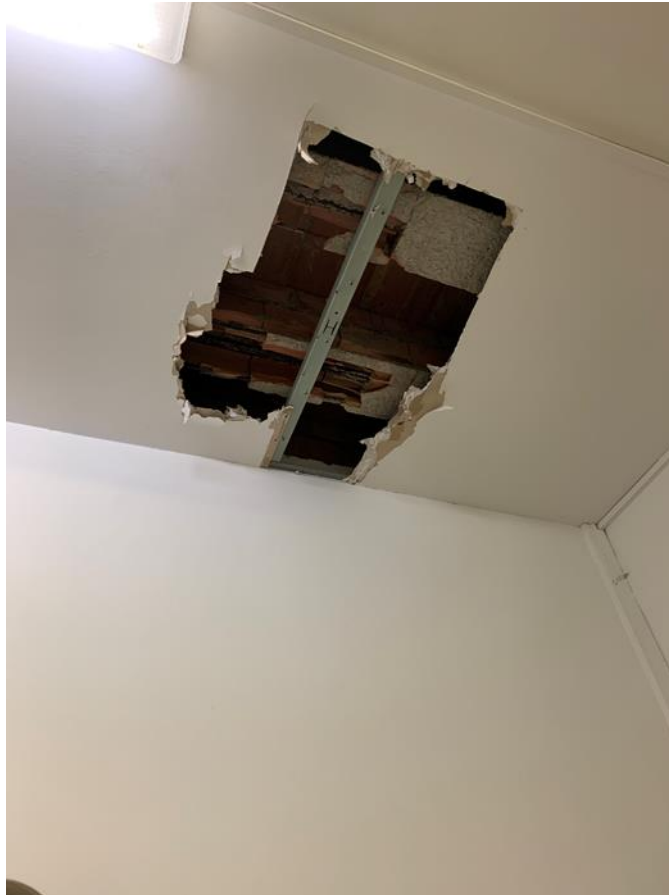
fig. 3

L'intervento progettato si rende necessario in quanto nell'ambito dei lavori di manutenzione della facciata prospiciente la corte C si è avuto modo di rilevare fenomeni di sfondellamento dei solai causati da fenomeni di infiltrazioni di acque meteoriche dal solaio di copertura che hanno accentuato la corrosione delle barre di armatura dei travetti in c.a. causando l'espulsione del copriferro ed il cedimento dei blocchi di laterizio interposti tra essi (fig.3,4). Tali fenomeni potrebbero avere conseguenze assai gravi per l'incolumità del personale presente negli uffici sottostanti in quanto potrebbe essere investito dalla caduta di porzioni significative di materiale.

Pertanto, alla luce di quanto emerso è stato previsto il rinforzo strutturale dei solai finalizzato al ripristino delle condizioni di sicurezza mediante aumento della sezione dei travetti, per le cui specifiche

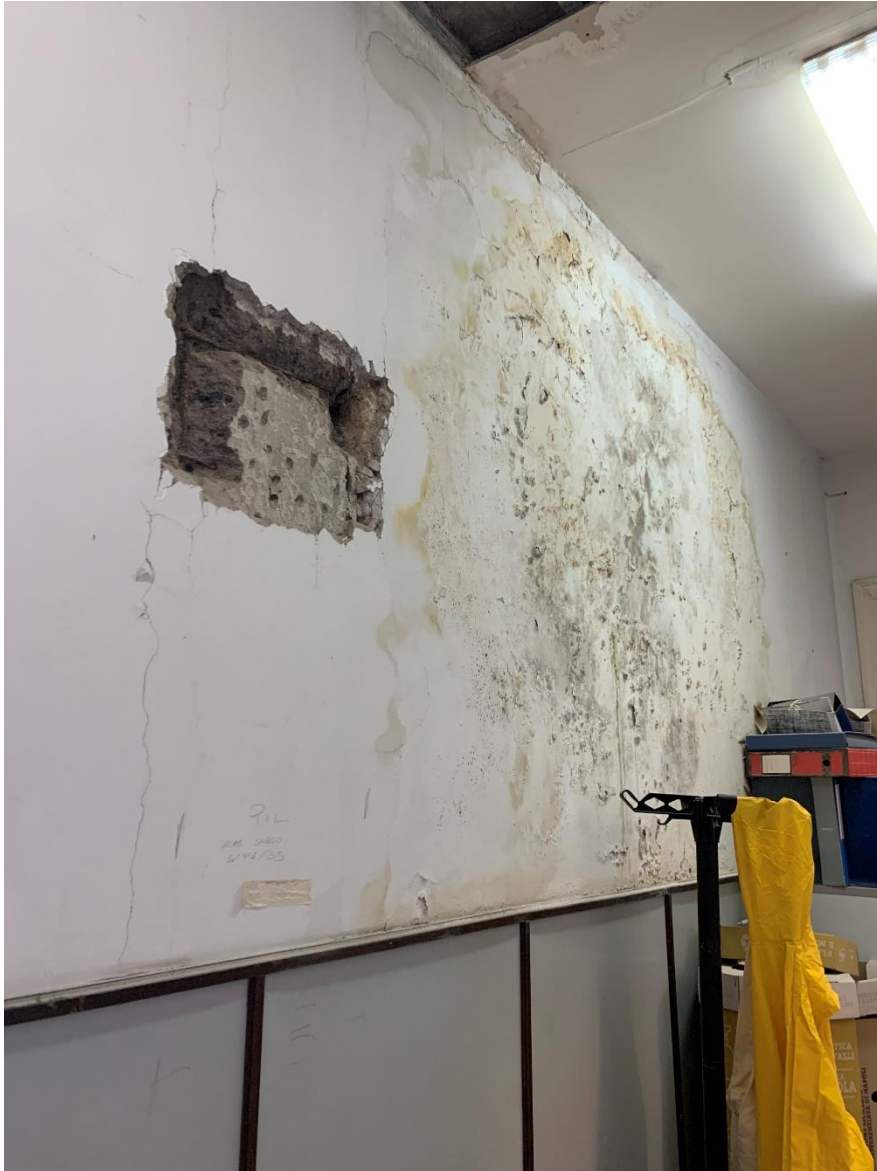
fig. 5

Le continue infiltrazioni hanno comportato, nel tempo, anche l'insorgere di estesi fenomeni di degrado agli ambienti interni con conseguente riduzione del comfort abitativo (fig.5).

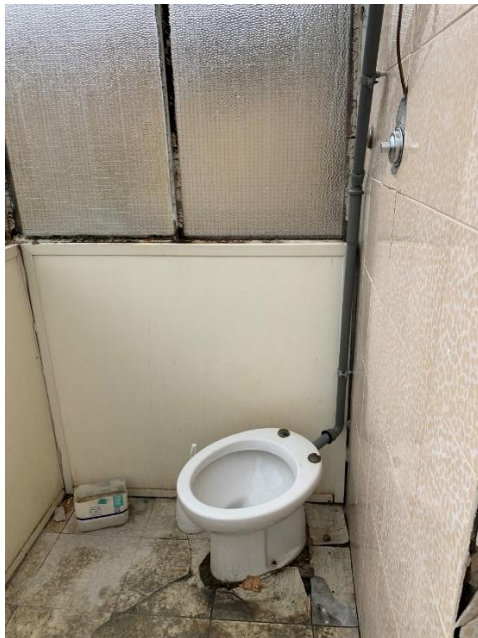
fig.6

Dai sopralluoghi effettuati è emersa inoltre la necessità di realizzare dei nuovi servizi igienici, atteso che ad oggi, nel blocco uffici oggetto della presente relazione, ne è presente solo uno posizionato sulla una delle due verande pensili prospicienti la corte D, in condizioni igieniche molto carenti (fig.6). Si procederà anche alla sostituzione degli infissi prospettanti la corte D, in pessimo stato di conservazione.
