"Lavori di manutenzione straordinaria del blocco uffici al piano quarto prospiciente la Corte C"

Palazzo San Giacomo - Piazza Municipio - Napoli

PROGETTO ESECUTIVO

TAVOLA 1: STATO DI PROGETTO
Pianta stato di Progetto

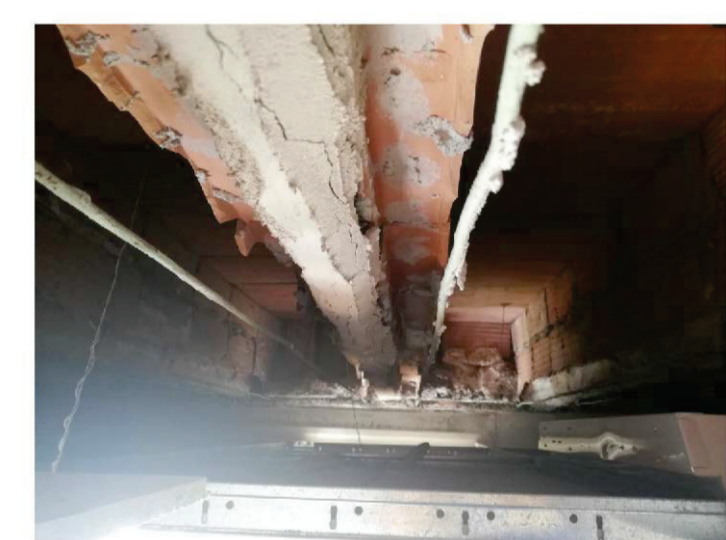
Foto 1:
Stato di fatto Travetti

Interventi sui travetti: inserimento di lamiera in acciaio e getto di calcestruzzo colabile pompato per ringrosso dei travetti.

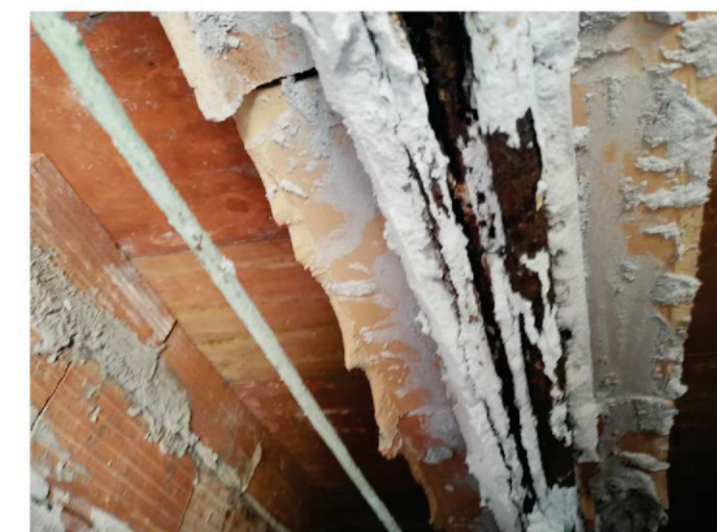
Foto 2:
Stato di fatto Travetti

Interventi sui travetti: Ripristino delle armature nei travetti

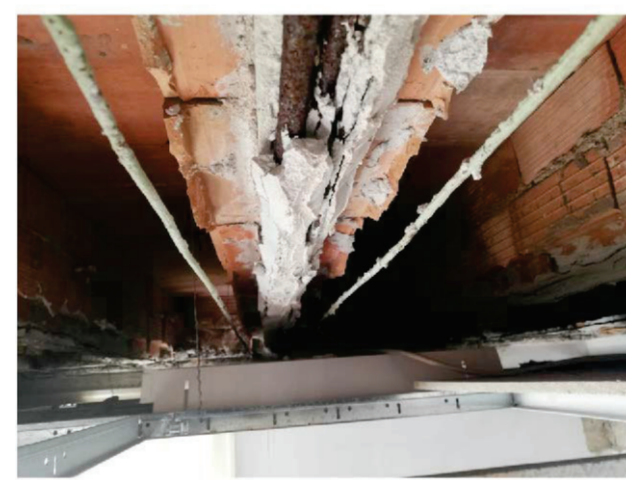
Foto 3:
Stato di fatto Travetti

Stato Di Fatto: barre lisce corrose - armatura interna 306, 108, 1014
Stato Di Progetto: Ripristino delle condizioni iniziali con aumento di sezione del travetto e inserimento di 2012 nella sezione realizzata.

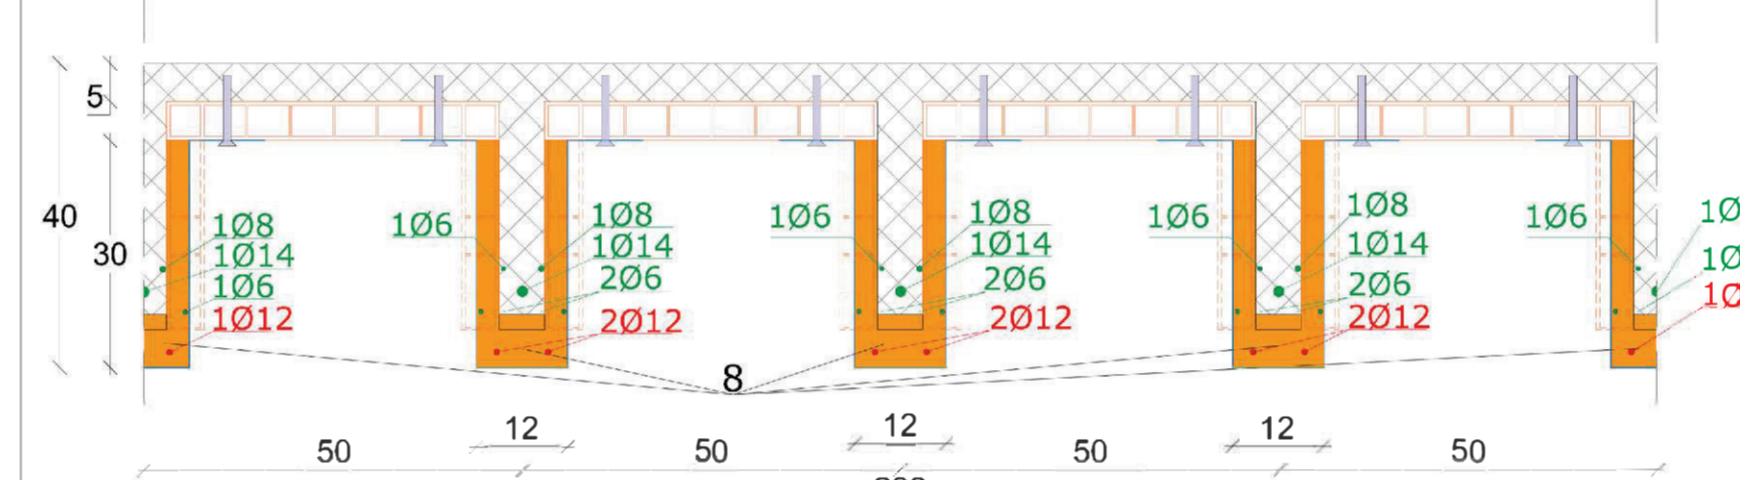
Stato di Progetto

- 1) Rimozione laterizi per aumento sezione del travetto
- 2) Spicconatura e risanamento del cls ammalorato dei travetti
- 3) Spazzolatura e pulizia delle armature dei travetti
- 4) Ripristino delle armature dei travetti
- 5) Inserimento lamiera spessore 6/10 per aumento sezione del travetto con fori di ispezione 5x5cm
- 6) Fissaggio lamiera con vite tipo "FSB II" 10x85 con carico ammissibile N=9.6kN e interasse di 21 cm
- 7) Puntellamento Lamiera interasse 200 cm
- 8) Riempimento nuova sezione con malta colabile a ritiro compensato tipo "Mapegrout"

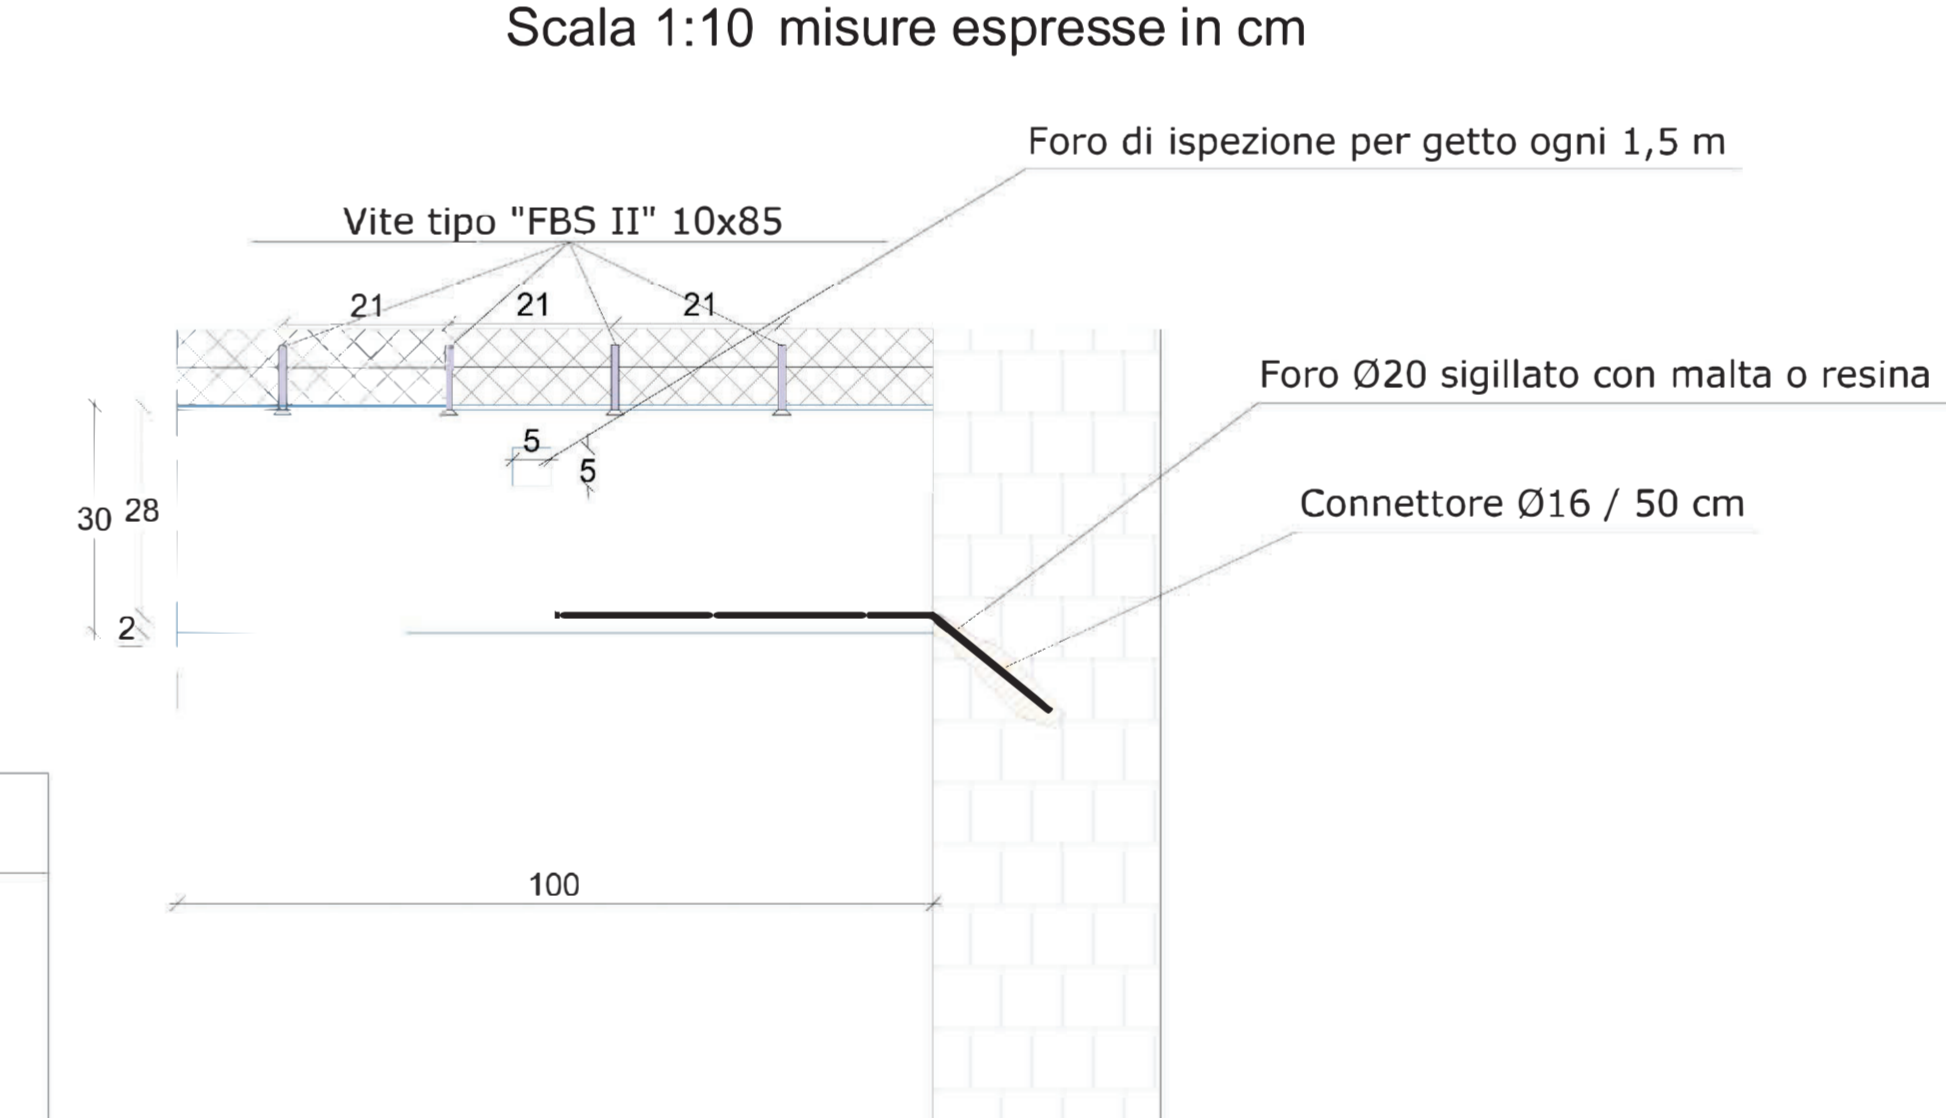
Inghisaggio nella muratura-Vista Longitudinale

Barra in acciaio ad aderenza migliorata tipo B450C Ø16 Lunghezza = 70 cm piegata a 45° inserita per 20 cm in apposito preforo (Ø20 mm) preparato a 45° nella muratura; elemento di unione chimica tra muratura e barra resina epossidica pura a due componenti. 1 collegamento ogni 50 cm, ovvero per ogni travetto oggetto di intervento

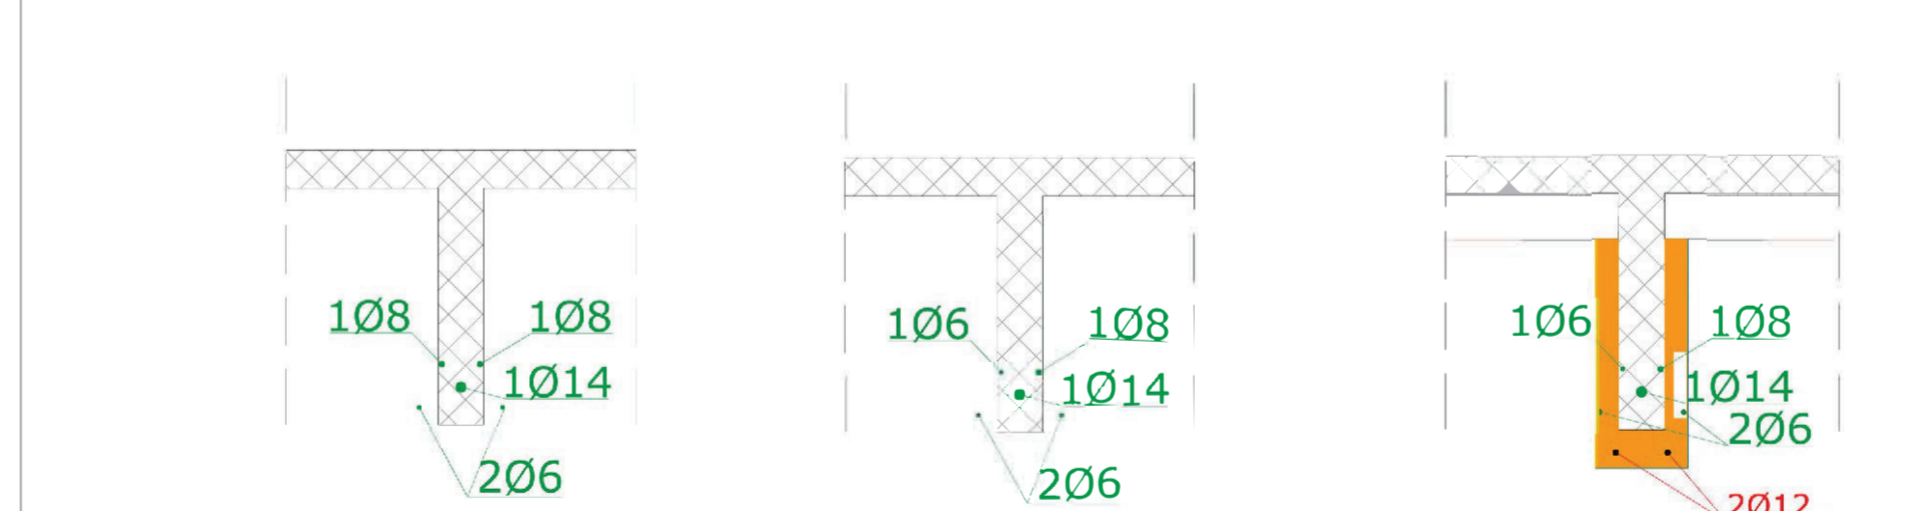
CONSOLIDAMENTO SOLAI-ARMATURE TRAVETTI

Stato Originario Mdr_{ed}=18.54 KN.m
Scala 1:10

Stato di Fatto Mdr_{ed}=14.72 KN.m
Scala 1:10

Stato di Progetto Mdr_{ed}=41.35 KN.m
Scala 1:10
