COMUNE DI NAPOLI  
Area Ambiente  
Servizio Verde della città

# Intervento di Restauro e Valorizzazione del Parco del Mausoleo Schilizzi

Progetto di Fattibilità Tecnica ed Economica (PFTE)  
(art. 23 comma 5 e 6 d.lgs. 50/2016 e s.m.i.)

## 3. RELAZIONE TECNICA

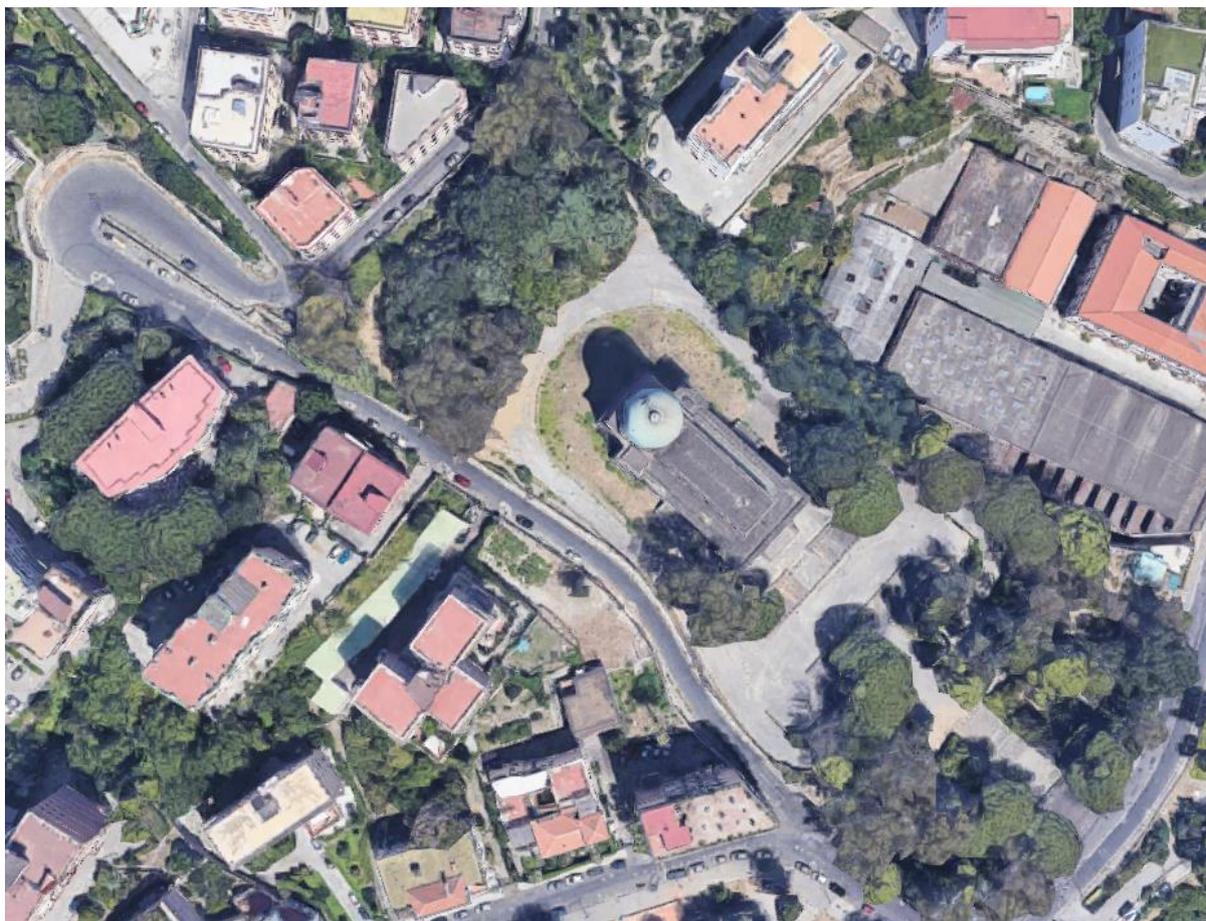
1. Immagine aerea del Parco

Il lotto del parco si estende su una superficie di 16.309 m<sup>2</sup>, di cui la superficie coperta composta dal mausoleo più lo scalone centrale di copertura degli ambienti ipogei occupa il 7% (1137 m<sup>2</sup>).

Gli spazi aperti sono costituiti da 7475 m<sup>2</sup> di percorsi carrabili e scaloni, 6157 m<sup>2</sup> di aiuole di cespugli ed alberi e 1530 m<sup>2</sup> di manti erbosi.

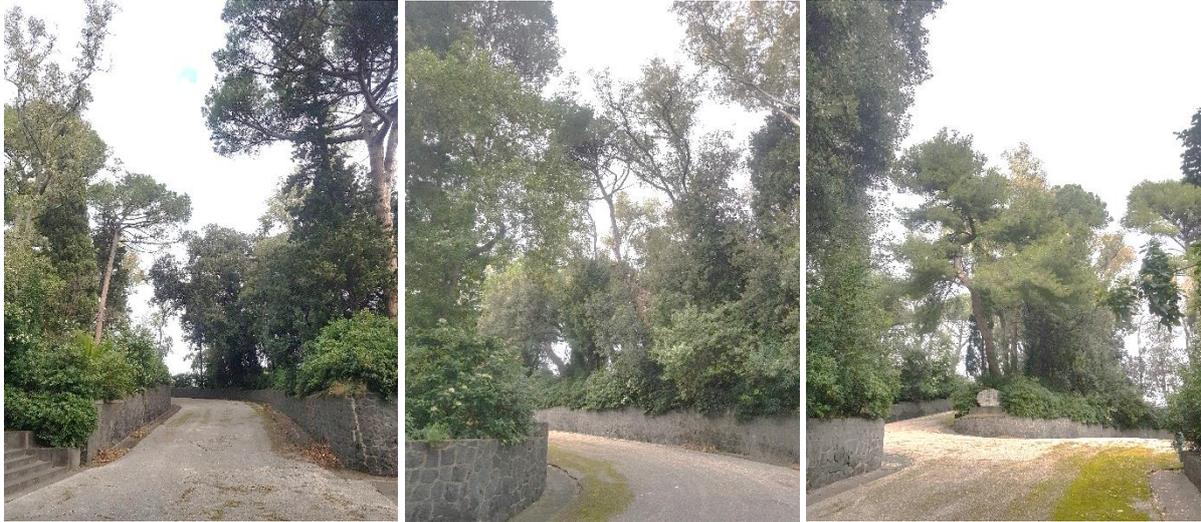
## 2. Percorsi pedonali

La pavimentazione carrabile è costituita da un manto bituminoso in più strati che nel tempo si è sovrapposto alla pavimentazione originaria, che probabilmente doveva essere in terra battuta.

I percorsi carrabili sono delimitati da canali di zanelle in piperno che si conservano salvo sporadiche lesioni e modesti inerbimenti, in buone condizioni.

In quest'ottica si provvederà alla sostituzione della pavimentazione dissestata in materiale bituminoso con una nuova pavimentazione carrabile drenante in terra stabilizzata. Il colore della pavimentazione in toni naturali offrirà un'immagine simile al progetto originario che prevedeva camminamenti in terra.

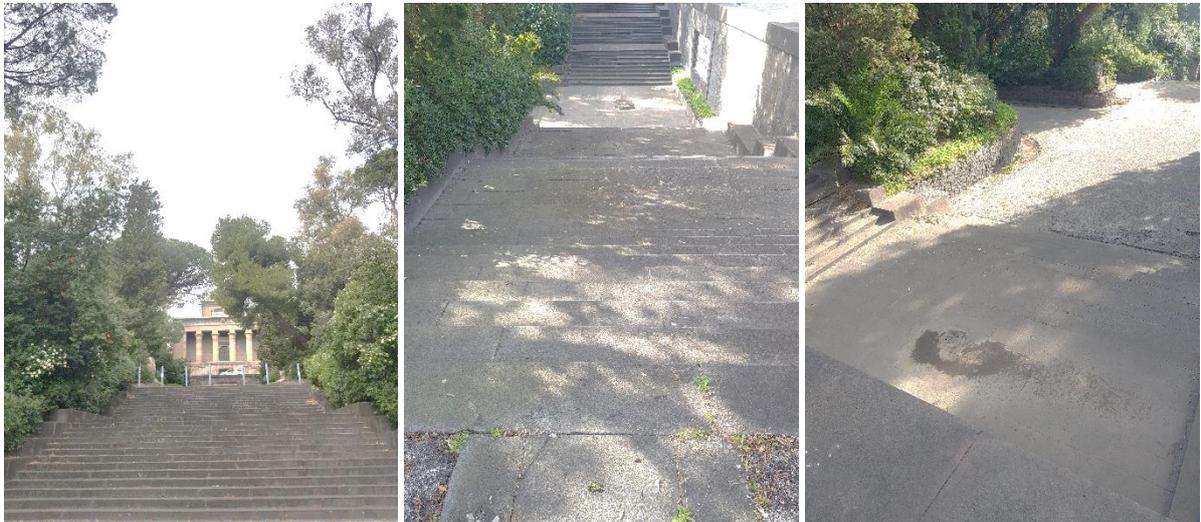
## 3. Scaloni in pietra

I percorsi pedonali si sviluppano lungo l'asse centrale del lotto attraverso una serie di scaloni in pietra lavica. Anche gli scaloni sono interessati da un modesto dissesto dovuto soprattutto alla spinta generata dagli apparati radicali delle piante che hanno provocato lo spostamento dei conci e la creazione di vuoti.

Per gli scaloni sarà invece necessaria una radicale opera di restauro che prevede lo smontaggio, l'eliminazione delle radici infiltrate nelle strutture di supporto, la pulitura ed il recupero del fondo ed il rimontaggio degli elementi lapidei. Successivamente si dovrà procedere anche alla pulizia delle superfici lapidee per eliminare i depositi superficiali attraverso idonee tecniche di lavaggio e spazzolatura.

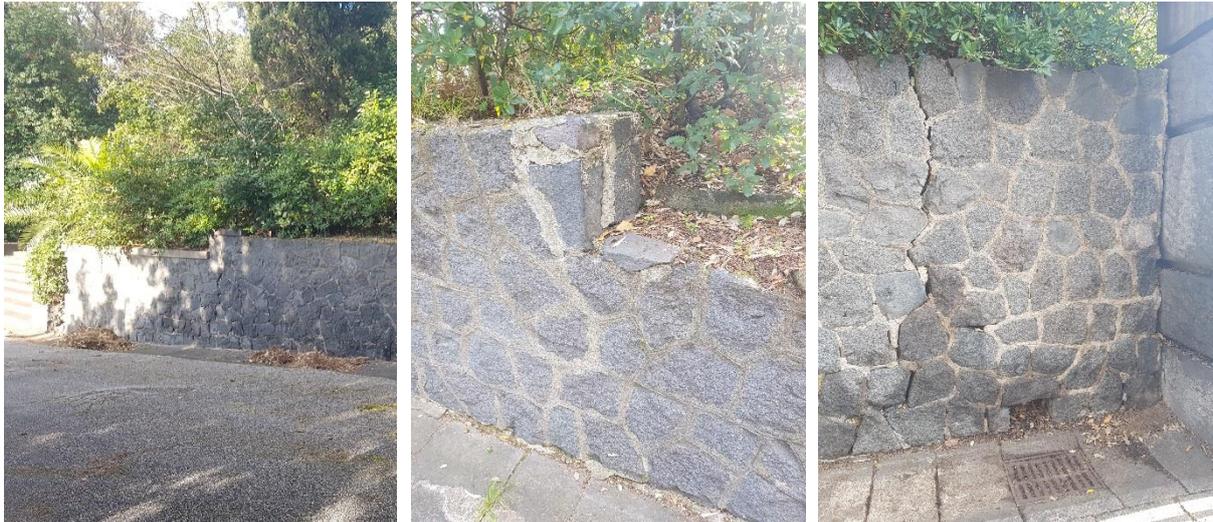
#### 4. Muri di contenimento

Una serie di muretti di contenimento con rivestimento ad opera incerta in pietra lavica completa l'immagine monumentale del parco e definisce gli spazi delle aiuole sopraelevate di circa 1,5 metri rispetto al piano delle pavimentazioni.

Salvo limitati episodi di dissesto che si manifestano con lesioni verticali o perdita di malta dovuti all'infiltrazione delle acque meteoriche o delle radici delle piante, i muri di contenimento si presentano in discrete condizioni di conservazione per ciò che riguarda la superficie orizzontale. Mentre per ciò che riguarda la superficie orizzontale si rileva la completa mancanza di efficienti coprimuro, sostituiti in opera da un getto di cemento che garantisce a mala pena l'impermeabilizzazione dei setti murari.

Una puntuale opera di restauro sarà necessaria anche per ripristinare la funzionalità dei muretti di contenimento con rivestimento in pietra. Si procederà al diserbamento manuale ed all'eliminazione delle radici nei punti dove queste hanno determinato un dissesto delle opere murarie. Occorrerà inoltre ripristinare i sistemi di scarico delle acque meteoriche dove necessario, onde evitare l'eccessivo accumulo di umidità al piede dei muri. Occorrerà infine disporre i nuovi coprimuro, eliminando il cemento sconnesso che attualmente compromette l'estetica dei muretti.

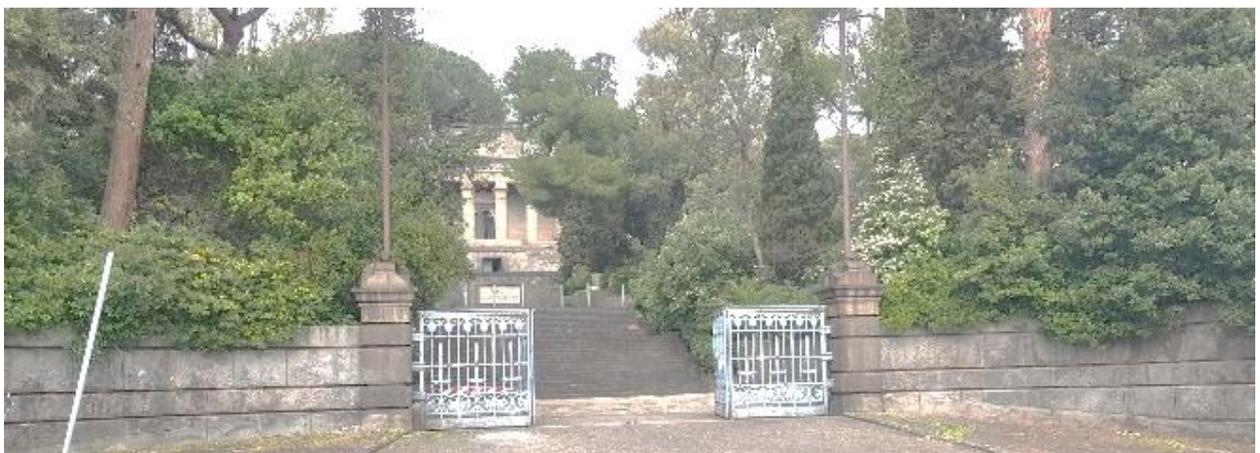
#### 5. Cannello di ingresso originale in ferro

Completano gli elementi di bordo una recinzione moderna in ferro collocata sul muretto sud del parco ed il grande cancello antico in ferro di 12 ml all'ingresso del parco.

Gli elementi in ferro nonostante siano caratterizzati da ossidazione e ammaloramento della pittura si mantengono in un buono stato funzionale.

L'intervento infine prevede anche il ripristino funzionale ed estetico degli elementi metallici di barriera e del grande cancello d'ingresso.

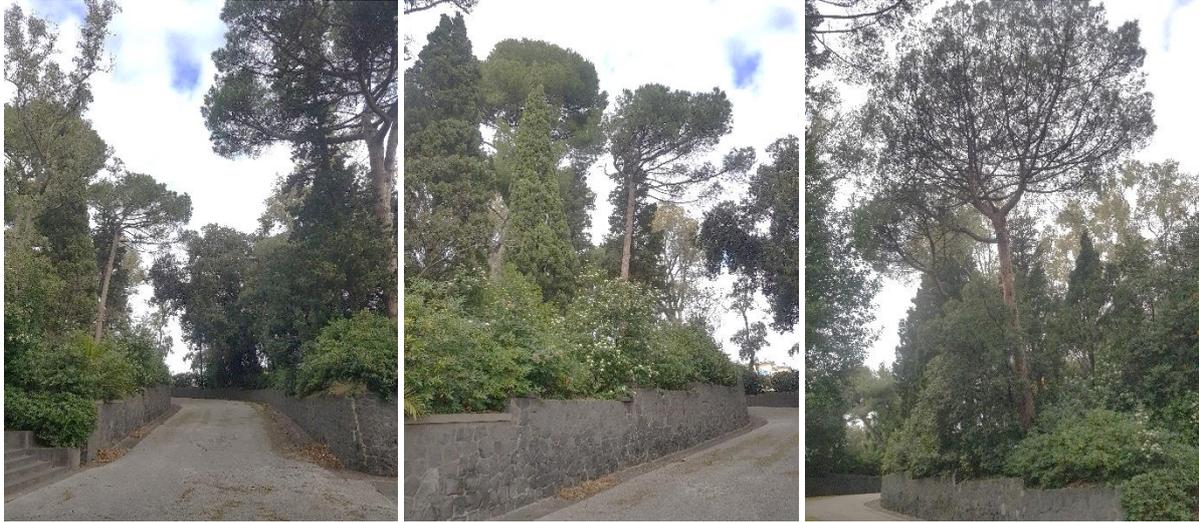
**6. Esempi di vegetazione nel Parco**

La superficie a verde della porzione nord-est è costituita da una prima ampia area di giacitura pressoché pianeggiante, nella quale vegetano soprattutto pini, cipressi ed eucalipti. Proseguendo lungo il lato destro del Mausoleo, l'area a verde si restringe e diventa una scarpata molto acclive interessata dalla presenza di vegetazione mista, costituita da robinie disetanee (molte delle quali sbrancate o schiantate), cespugli di leccio e consistenti macchie di alaterno, nonché da giovani soggetti di *Phoenix sp.* con altezza dello stipite inferiore ai 50 cm.

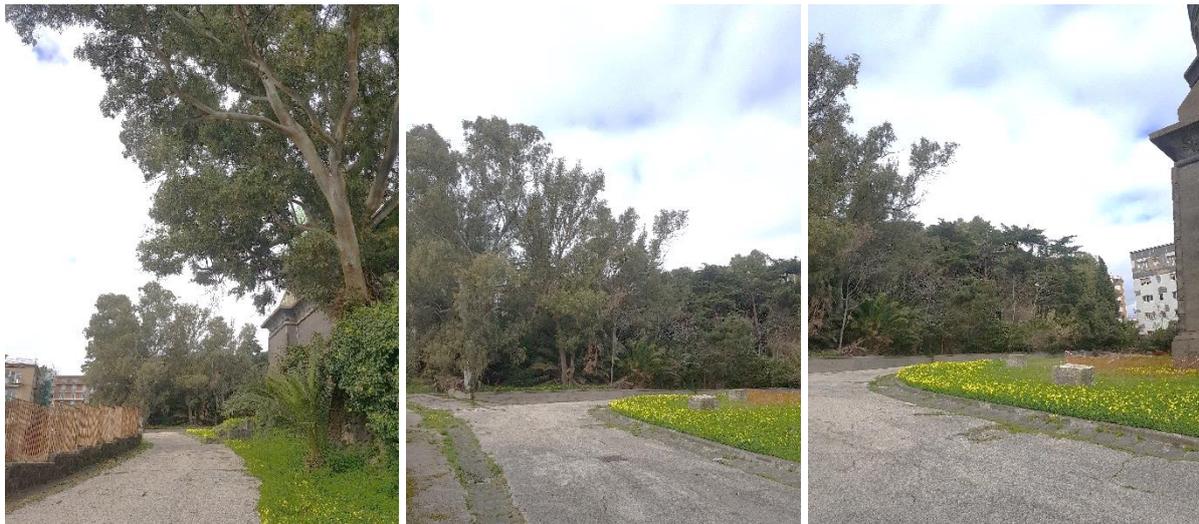
**7. Vista dell'aiuola reniforme**

All'interno della grande aiuola reniforme a nord, nell'area retrostante il Mausoleo, la componente arborea è costituita soprattutto da cedri (che occupano prevalentemente la porzione centrale ed orientale) ed eucalipti (che occupano prevalentemente la porzione ovest). Si riscontra, inoltre, la presenza di numerosi giovani esemplari di *Phoenix sp.*, soprattutto lungo i bordi del viale e di cespugli di alloro (alcuni dei quali cresciuti a diventare alberi), frammisti a macchie di lecci. Nella porzione più occidentale dell'aiuola si rilevano numerosi ailanti cresciuti spontaneamente.

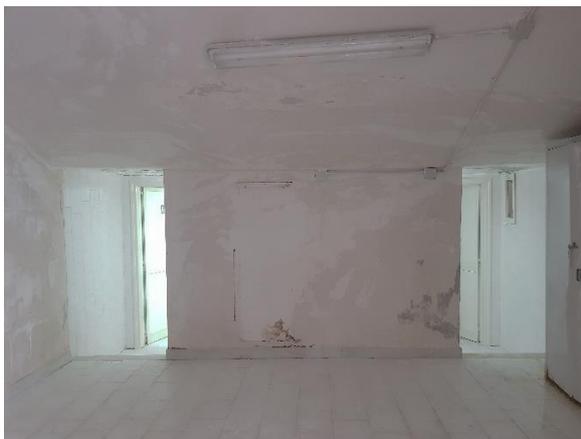
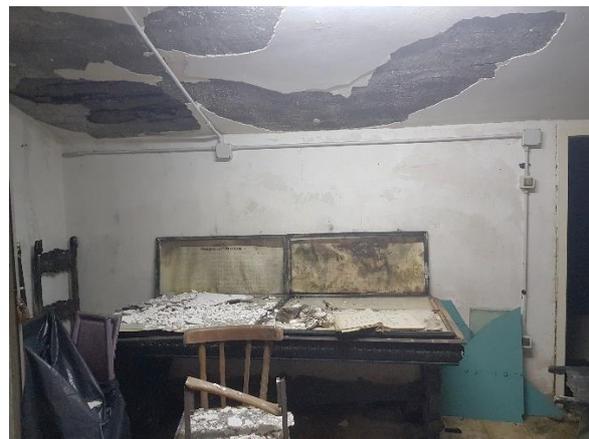
8. Locali bagno e guardiania

Nella parte prospiciente del piano ipogeo sono localizzati uno spazio per la guardiania ed i servizi igienici.

I locali si sviluppano su una superficie di 108 m<sup>2</sup> suddivisi in un ambiente di ingresso e due locali simmetrici di circa 35 m<sup>2</sup>.

L'ingresso agli ambienti avviene attraverso un cancello antico in ferro che conserva una buona funzionalità pur presentando sporadici fenomeni di ossidazione ed ammaloramento della vernice.

Gli ambienti inoltre sono suddivisi da grandi infissi in legno e vetro originali che mantengono un buono stato di conservazione.

Il solaio di copertura di questi locali coincide con il piano di calpestio del doppio scalone monumentale di accesso al tempio. Questa struttura è interessata da un diffuso fenomeno di infiltrazione che ha causato il distacco dell'intonaco interno e la perdita dello strato copriferro in più punti. Anche i ferri presentano fenomeni di ammaloramento ed ossidazione in più punti.

Anche le superfici lapidee e gli intonaci sono interessati da depositi superficiali dovuti all'umidità.

Gli elementi di finitura dei servizi seppur in un discreto stato di conservazione hanno delle caratteristiche estetiche e funzionali inadeguate ad una rifunzionalizzazione del parco. Inoltre non sono adattati all'utilizzo di persone diversamente abili.

Gli interventi di rifunzionalizzazione del parco prevedono anche la realizzazione di nuovi servizi igienici e di uno spazio dedicato alla guardiania nella parte frontale del piano ipogeo.

Gli interventi di recupero prevedono innanzitutto un importante restauro del solaio di copertura con ripristino delle impermeabilizzazioni, il trattamento dei ferri con materiali idonei ed il ripristino dello strato copriferro.

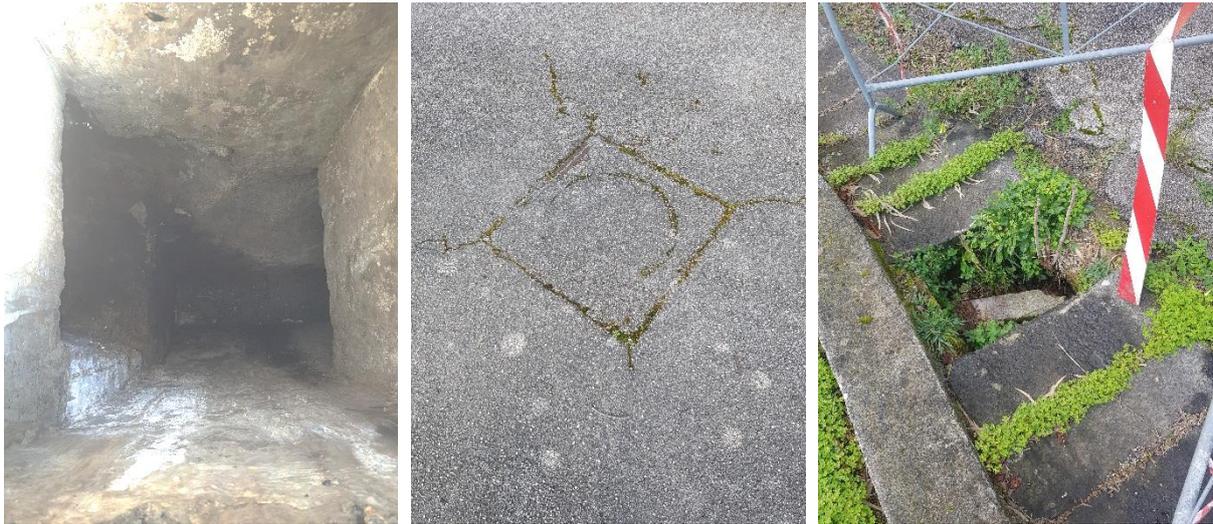
**8. Sistema di scarico acque meteoriche**

L'impianto di recupero delle acque meteoriche è costituito da un canale centrale a cui si collegano i canali di raccolta delle caditoie, che si sviluppa ad anello nell'asse centrale dei viali che costeggiano l'edificio per poi attraversare in linea retta fino alla strada la struttura degli scaloni di ingresso.

Allo stesso canale si collega la fogna delle acque nere collegata ai servizi igienici localizzati nella parte frontale del piano ipogeo.

Attualmente il canale centrale si trova in un buono stato di conservazione essendo solo sporadicamente interessato dal distacco dell'intonaco delle superfici murarie. Mentre i canali di collegamento ed i pozzetti delle caditoie sono interessati da un dissesto più diffuso dovuto soprattutto all'interramento dei pozzetti ed alla presenza di radici.

Inoltre il canale di raccolta delle acque meteoriche che circonda l'edificio e raccoglie gli scarichi delle pluviali, attualmente non è efficientemente collegato al canale di scolo centrale ma termina con delle uscite aperte direttamente sui muretti di contenimento laterali dell'edificio. Questa condizione ha generato la crescita di una forte vegetazione che ha comportato un importante dissesto dei muretti in quei punti.

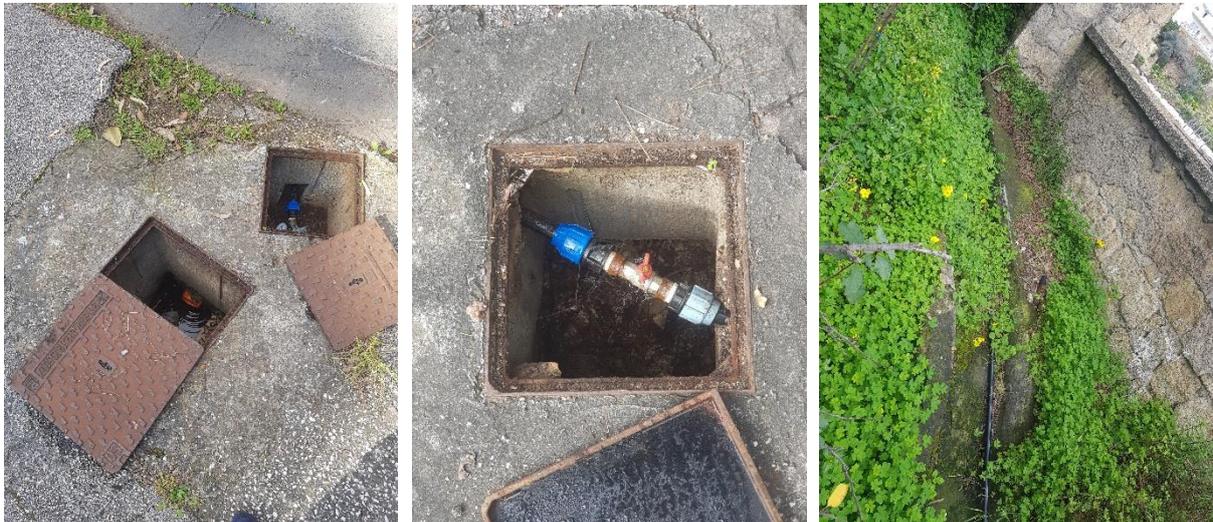
**9. Impianto adduzione idrica e scarico**

L'impianto di adduzione idrica che serve i servizi igienici versa invece in un pessimo stato di conservazione essendo la tubazione attuale collegata tramite una piccola linea superficiale, mentre la tubazione originale in ferro è attualmente scollegata ed interessata da una fortissima ossidazione.
