SERVIZIO VERDE DELLA CITTA'

Riqualificazione dell'area dell'ex gasometro al Vomero al fine di realizzare un parco agricolo

RELAZIONE PAESAGGISTICA SEMPLIFICATA

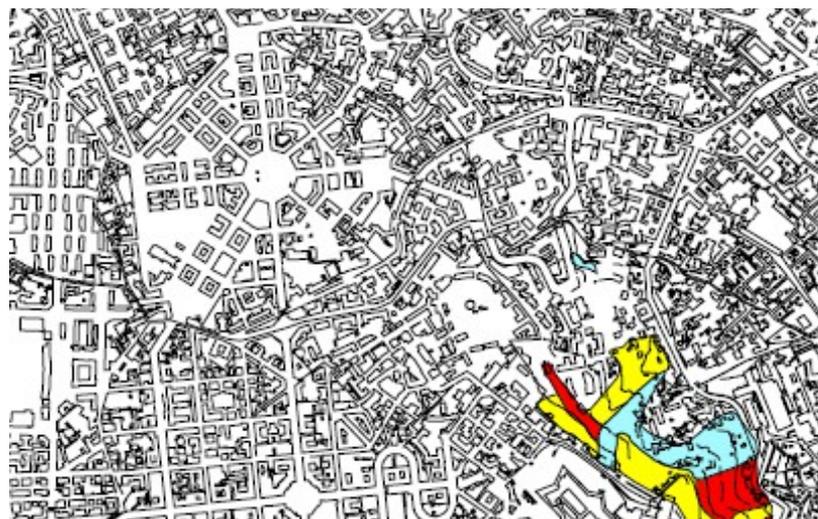
Stralcio carta della pericolosità da frana

all'atto della redazione del progetto esecutivo l'area di intervento risultava esclusa da fenomeni connessi al rischio frana come rappresentato nella carta della pericolosità di frana allegata alla variante del P.R.G.

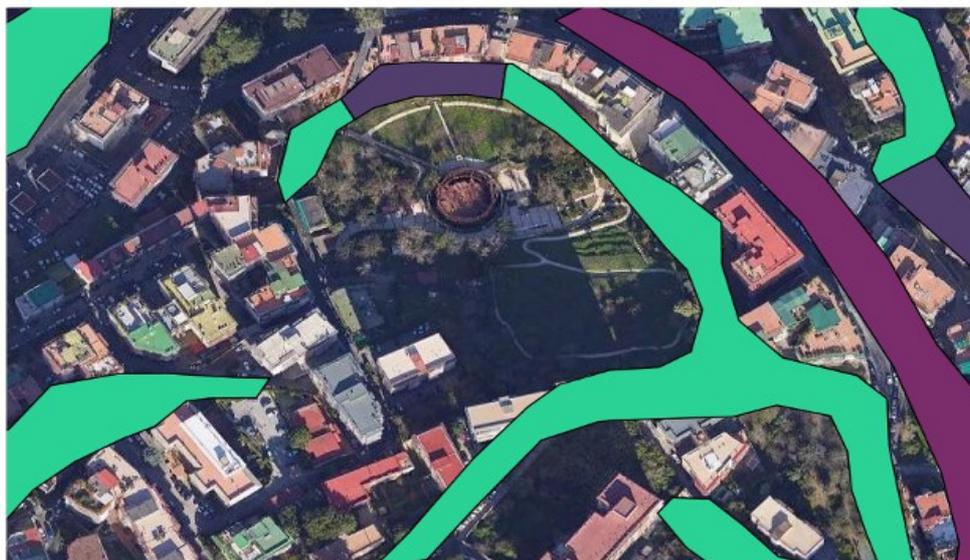
Stralcio del Piano stralcio di Assetto idrogeologico 2015

Attualmente l'area di intervento risulta classificata nella carta del rischio da frana del Piano Stralcio di Assetto Idrogeologico, redatto dall'Autorità di bacino Nord occidentale della Regione Campania nel 2015, come R2 Rischio medio e R3 rischio elevato per la sola parte corrispondente ai muri di perimetrazione del parco: tali aree perimetrali saranno oggetto di apposite indagini al fine di identificare i necessari interventi tesi alla mitigazione del rischio frana ed alla declassificazione da R3 in R2 da parte della competente Autorità di Bacino.

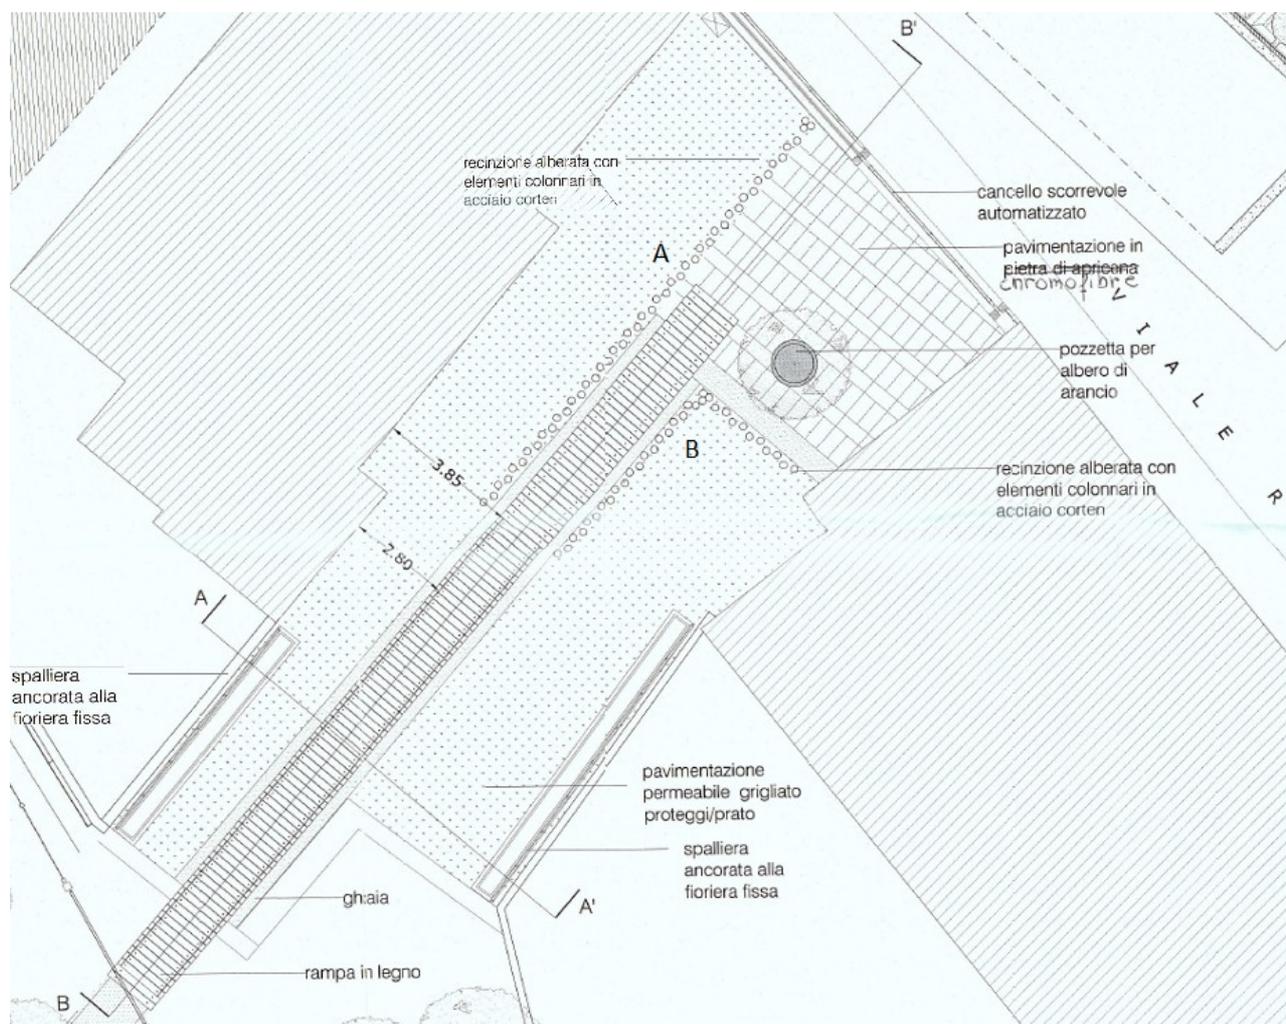
Grafico relativo all'ingresso su Viale Raffaello autorizzato

In particolare per l'area di accesso da viale Raffaello era stato previsto e autorizzato:

- ✓ installazione di cancello scorrevole automatizzato;
- ✓ messa a dimora di un albero di arancio al centro dell'area di ingresso;
- ✓ pavimentazione di parte dell'area, quella immediatamente adiacente al cancello, in calcestruzzo architettonico tipo chromofibre di colore ocra;

- ✓ pavimentazione della restante parte in materiale permeabile grigliato proteggi/prato;
- ✓ realizzazione di una recinzione alberata con elementi colonnari in acciaio corten dell'altezza di 1 metro da installare parallelamente alla rampa (lato A e B del grafico);

- ✓ posa in opera di fioriere fisse sulle quali ancorare una spalliera realizzata con tubolari zincati colore verde connessi tra loro tramite cavi in acciaio, a protezione dei due parapetti esistenti;

- ✓ realizzazione di una rampa, per l'accesso ai diversamente abili in carrozzella, posata su travi di acciaio e pavimentata con assi di legno, completa di balaustra in ferro e lamiera microforata di protezione.

In fase di cantiere, tuttavia, sono state rilevate le seguenti criticità:

1. con riferimento alla *messa a dimora di un albero di arancio al centro dell'area di ingresso*: la presenza dell'albero crea problematiche di accesso ai mezzi per effettuare le operazioni ordinarie di manutenzione del parco;
2. con riferimento alla *pavimentazione della restante parte in materiale permeabile grigliato proteggi/prato*: parimenti, tale pavimentazione è stata ritenuta poco idonea alla carrabilità di tale area che, come detto, verrà utilizzata anche per il passaggio dei mezzi per la manutenzione del parco;
3. con riferimento alla *installazione di una recinzione alberata con elementi colonnari in acciaio corten dell'altezza di 1 metro lato A del grafico*: a tutela della privacy dei residenti al piano terra del condominio prospettante sul parco, si ritiene tale recinzione non abbastanza schermante né abbastanza alta;

4. con riferimento alla *installazione di una recinzione alberata con elementi colonnari in acciaio corten dell'altezza di 1 metro* lato B del grafico: è di tutta evidenza che installare tale recinzione in questa porzione di area renda impossibile l'accesso ai mezzi per la manutenzione del parco;
5. con riferimento alla *posa in opera di fioriere fisse sulle quali ancorare una spalliera realizzata con tubolari zincati colore verde connessi tra loro tramite cavi in acciaio, a protezione dei due parapetti esistenti*: non si ritiene opportuno ancorare la spalliera sulla fioriera per motivazioni di sicurezza/strutturali.

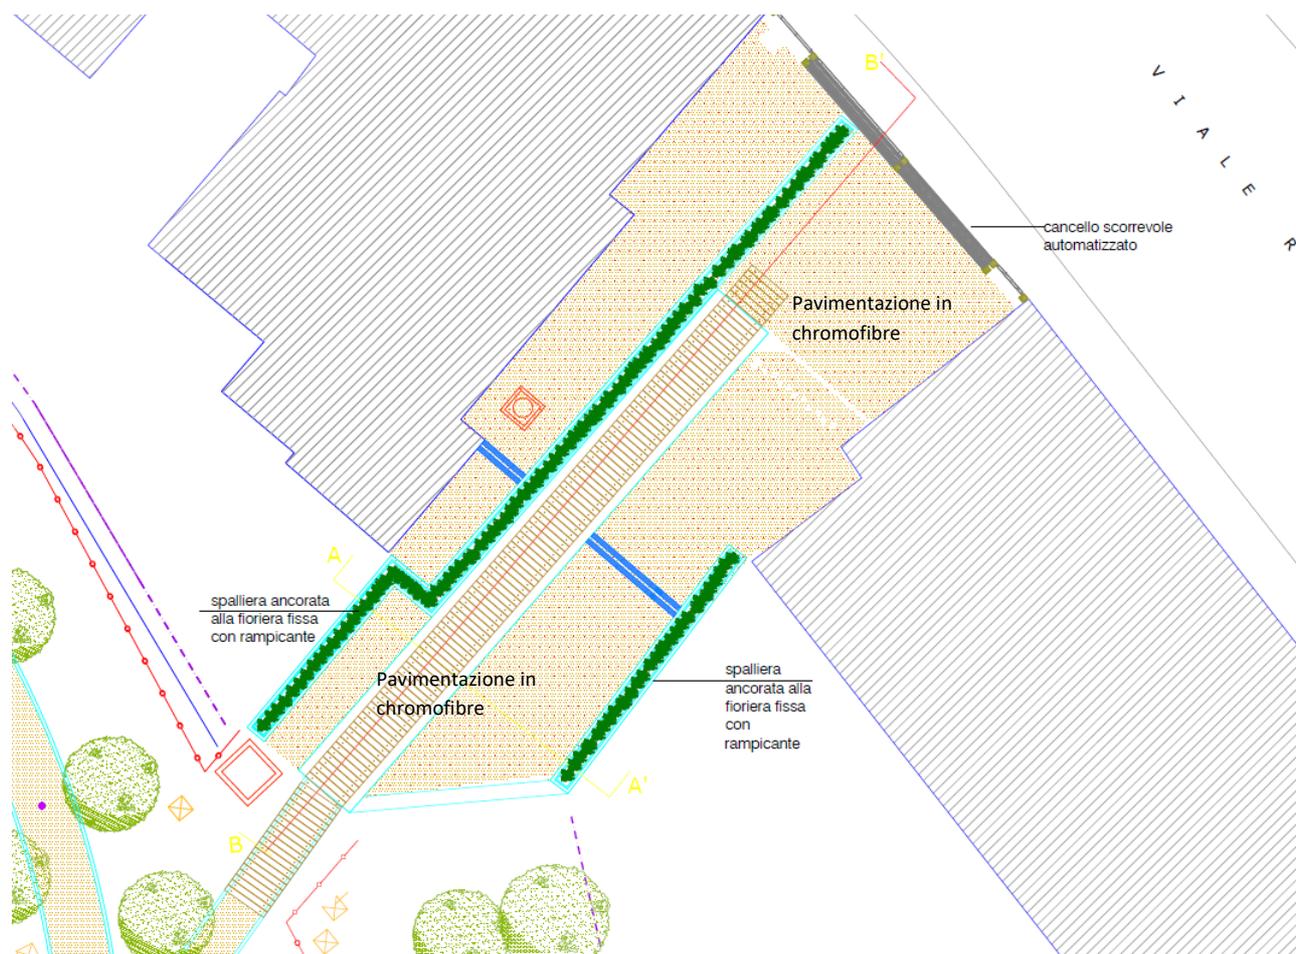
Grafico relativo all'ingresso su Viale Raffaello da autorizzare

In particolare, restano invariate le seguenti opere già previste ed autorizzate:

- ✓ installazione di cancello scorrevole automatizzato;
- ✓ posa in opera di fioriere fisse sulle quali ancorare una spalliera realizzata con tubolari zincati colore verde connessi tra loro tramite cavi in acciaio, a protezione dei due parapetti esistenti, previa modifica dell'ancoraggio tra fioriera e spalliera come di seguito specificato;
- ✓ realizzazione di una rampa, per l'accesso ai diversamente abili in carrozzella, posata su travi di acciaio e pavimentata con assi di legno, completa di balaustra in ferro e lamiera microforata di protezione.

Mentre, **per le motivazioni sopra riportate**, si prevedono le seguenti modifiche a quanto autorizzato:

- ✓ non mettere a dimora l'albero di arancio al centro dell'area di ingresso;
- ✓ pavimentazione dell'intera area di accesso al parco, e non solo della porzione adiacente al cancello di ingresso, in calcestruzzo architettonico tipo chromofibre di colore ocra;

- ✓ modifica dell'ancoraggio della spalliera in tubolari zincati che non sarà più ancorata alla parte superiore della fioriera fissa, bensì alla base della stessa, internamente e con incastro a terra, tanto al fine di garantirne la relativa stabilità;

- ✓ posa in opera di fioriere fisse sulle quali ancorare una spalliera realizzata con tubolari zincati colore verde connessi tra loro tramite cavi in acciaio, analoghe a quelle da installare a protezione dei due parapetti esistenti, da installare parallelamente al condominio prospettante sul parco al fine di garantire un'adeguata schermatura a tutela della privacy dei condomini residenti al piano terra;

- ✓ non realizzare la *recinzione alberata con elementi colonnari in acciaio corten dell'altezza di 1 metro* lato B del grafico.
