STATO DEI LUOGHI - PLANIMETRIA GENERALE
RAPP. 1:500

COMUNE DI NAPOLI	
		AREA INFRASTRUTTURE Servizio Strade e Grandi Reti Tecnologiche	
PROGETTO DI FATTIBILITA' TECNICO ECONOMICA	RIQUALIFICAZIONE DELLE AREE DI ACCESSO AL BOSCO DI CAPODIMONTE		
	LOTTO 2		
MANUTENZIONE STRAORDINARIA DI VIA DI MIANO (TRATTO VIALE COLLI AMINEI - VIA NUOVA SAN ROCCO) E VIA SANTA MARIA AI MONTI (TRATTO DA CHIESA DI SANTA MARIA AI MONTI AD INGRESSO BOSCO DI CAPODIMONTE)			
N. Tavola	Titolo elaborato		Codice
3	ELABORATO GRAFICO VIA SANTA MARIA AI MONTI		ARCH2022_1
Responsabile Unico del Procedimento		Progettazione:	
Ing. Edoardo Fusco		Ing. Daniele Luccisano Ing. Antonio D'Antello	
Data:	Marzo 2022	Revisione:

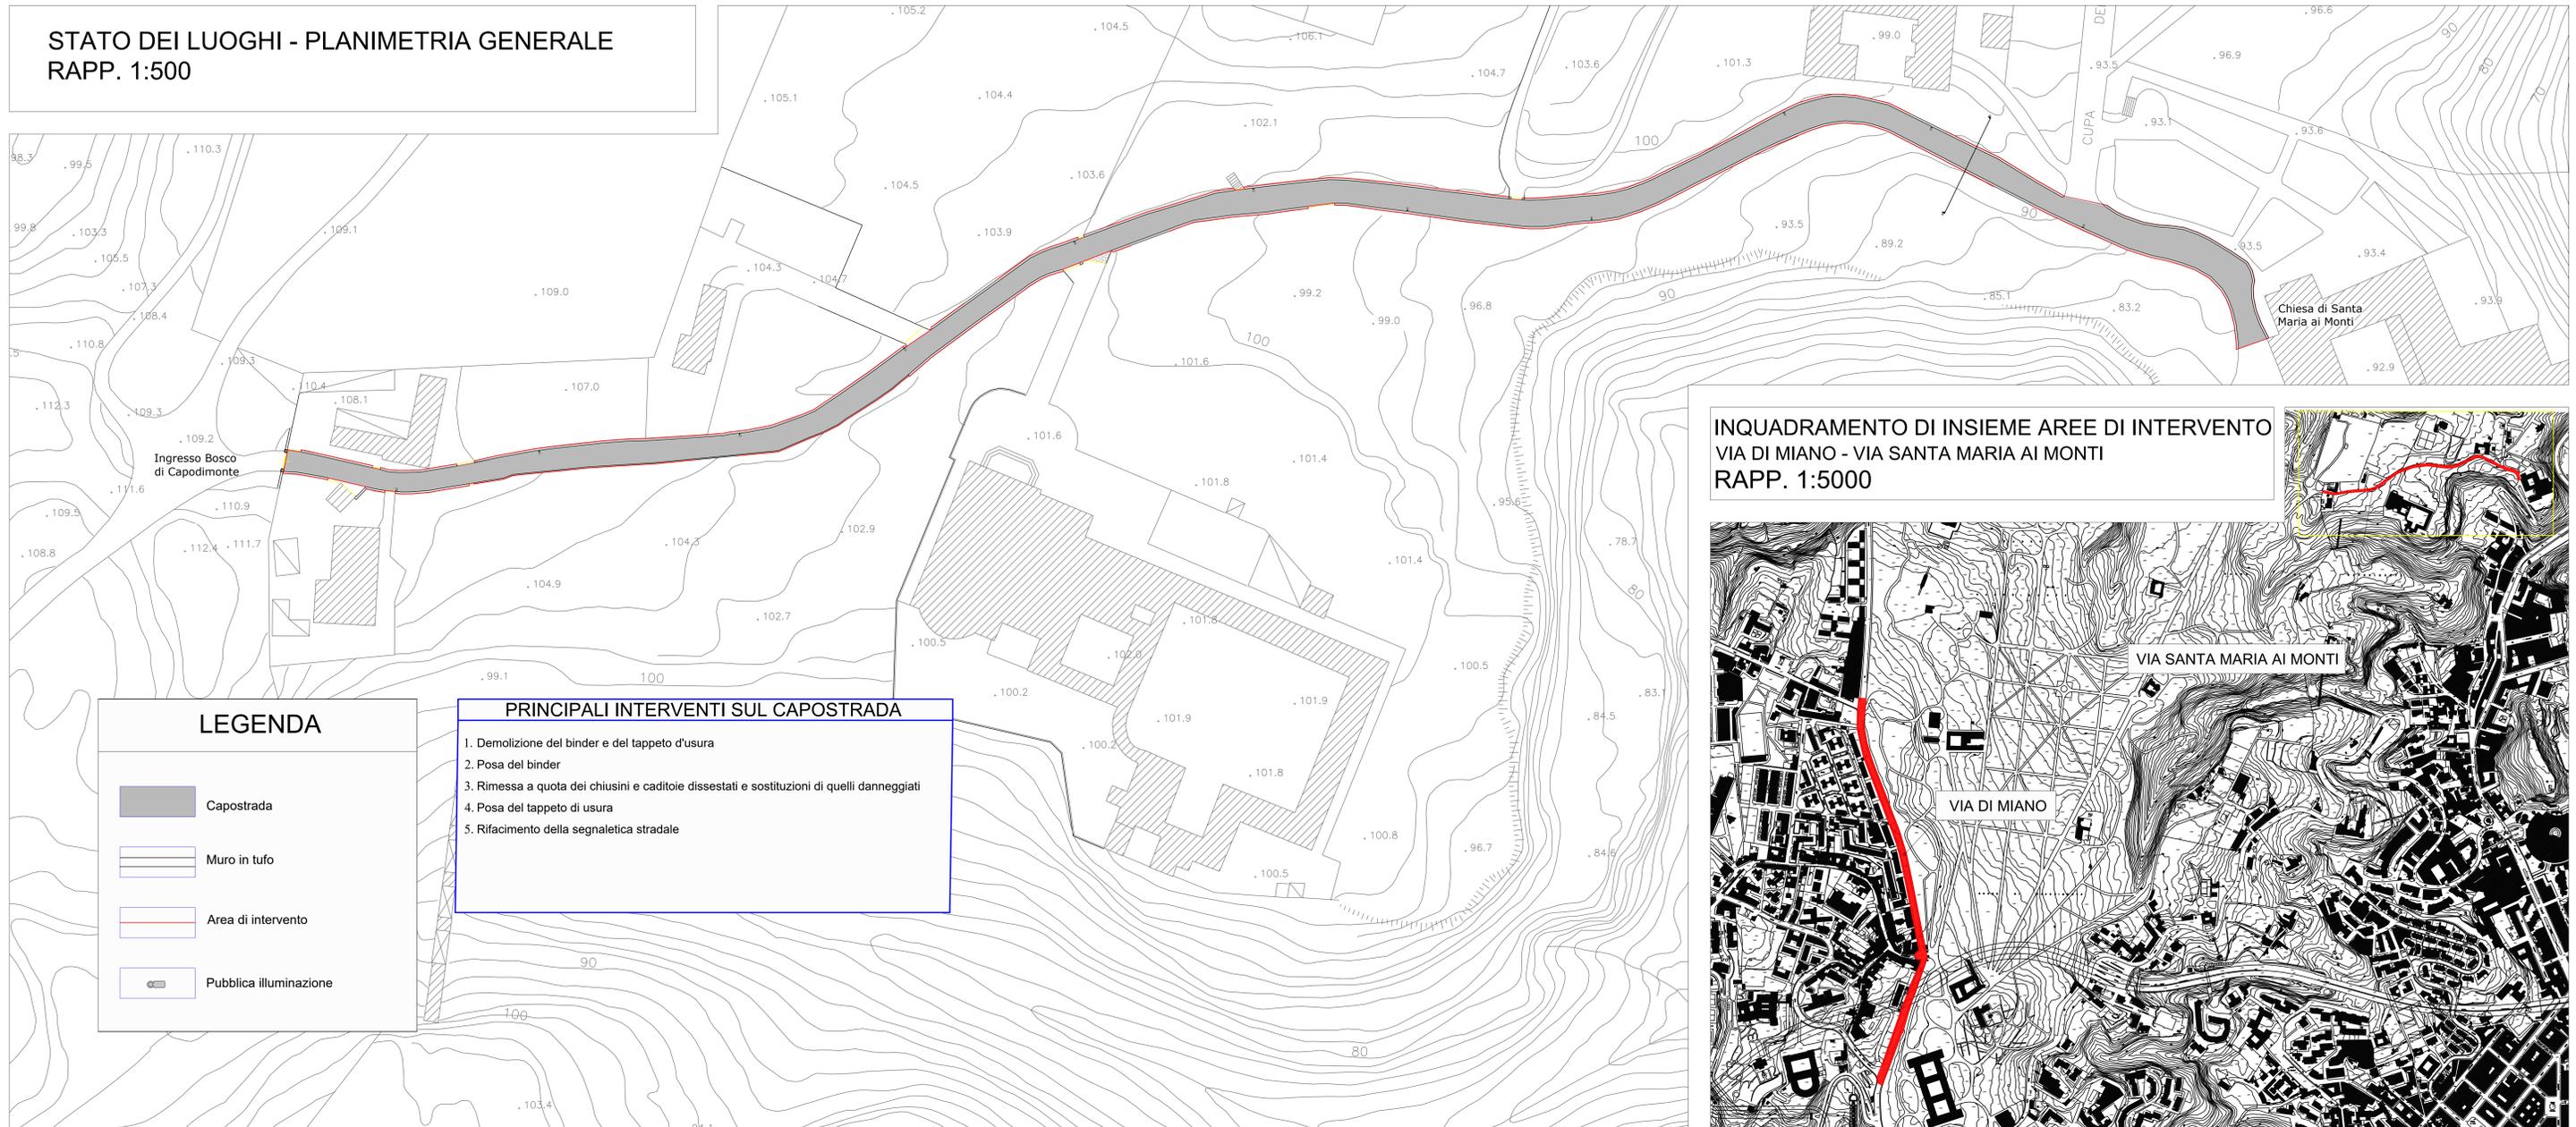
PRINCIPALI INTERVENTI SUL CAPOSTRADA

1. Demolizione del binder e del tappeto d'usura
2. Posa del binder
3. Rimessa a quota dei chiusini e caditoie dissestati e sostituzioni di quelli danneggiati
4. Posa del tappeto di usura
5. Rifacimento della segnaletica stradale
