**Oggetto:** Linea 6 della Metropolitana di Napoli – 6° A.I.

- *Sistemazioni esterne Mergellina - Cunicolo sottoservizi via Salita della Grotta.*

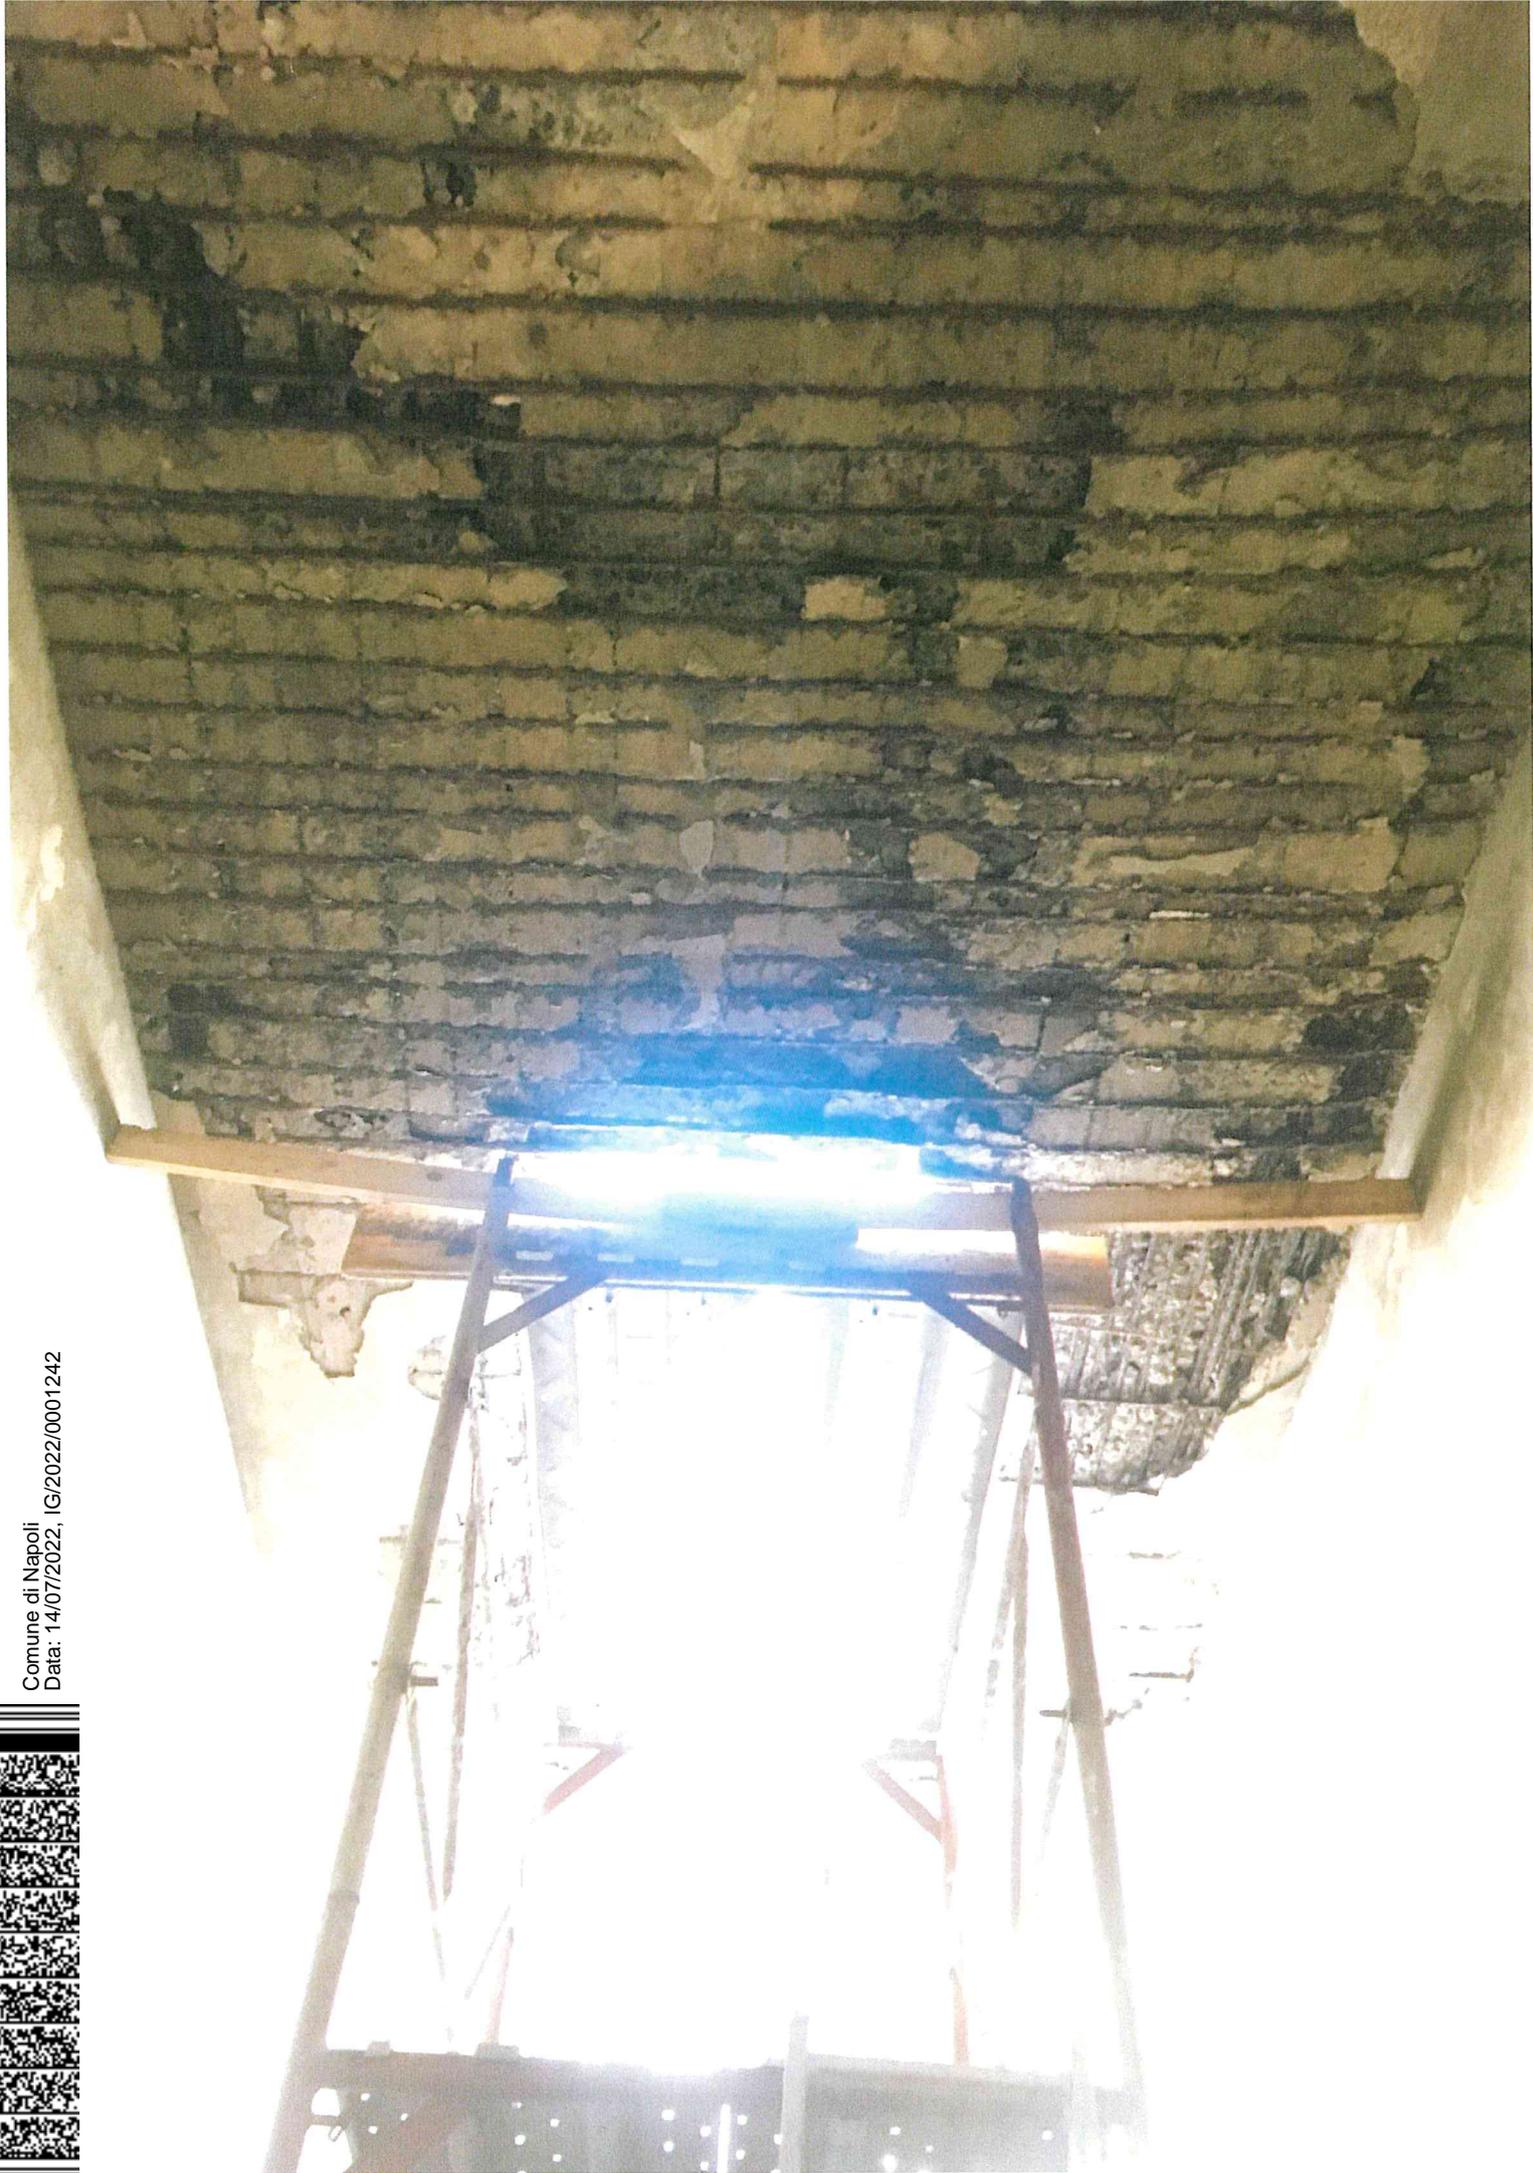
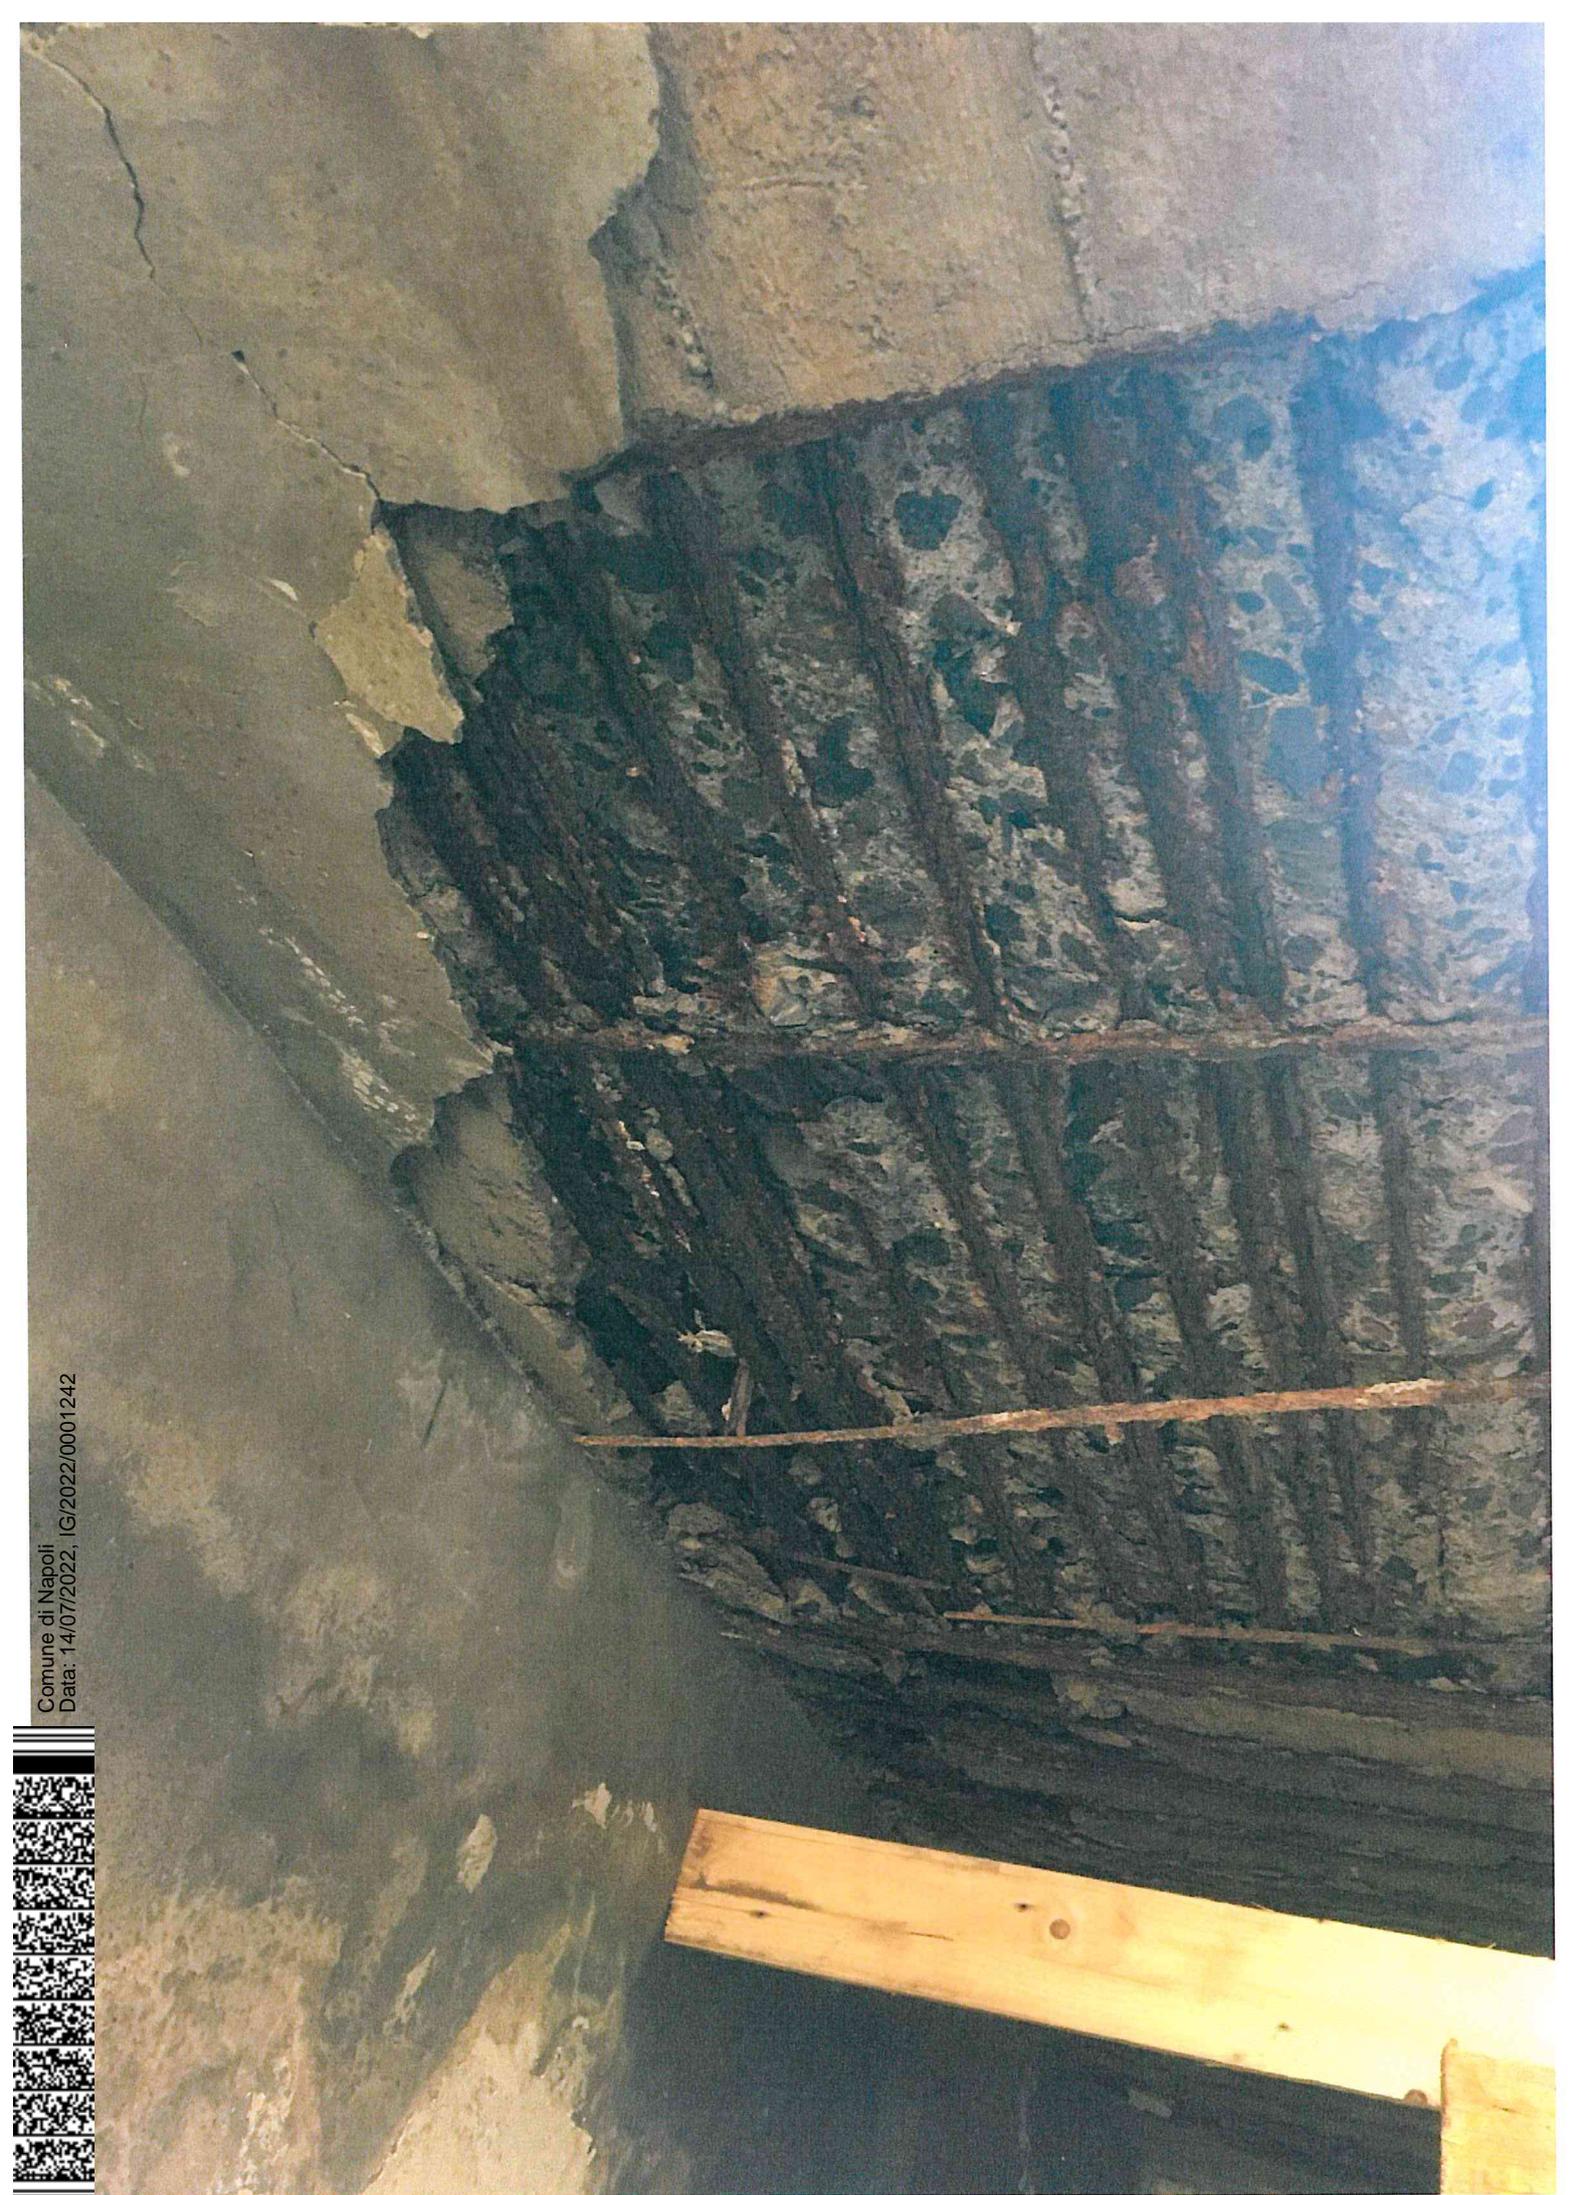
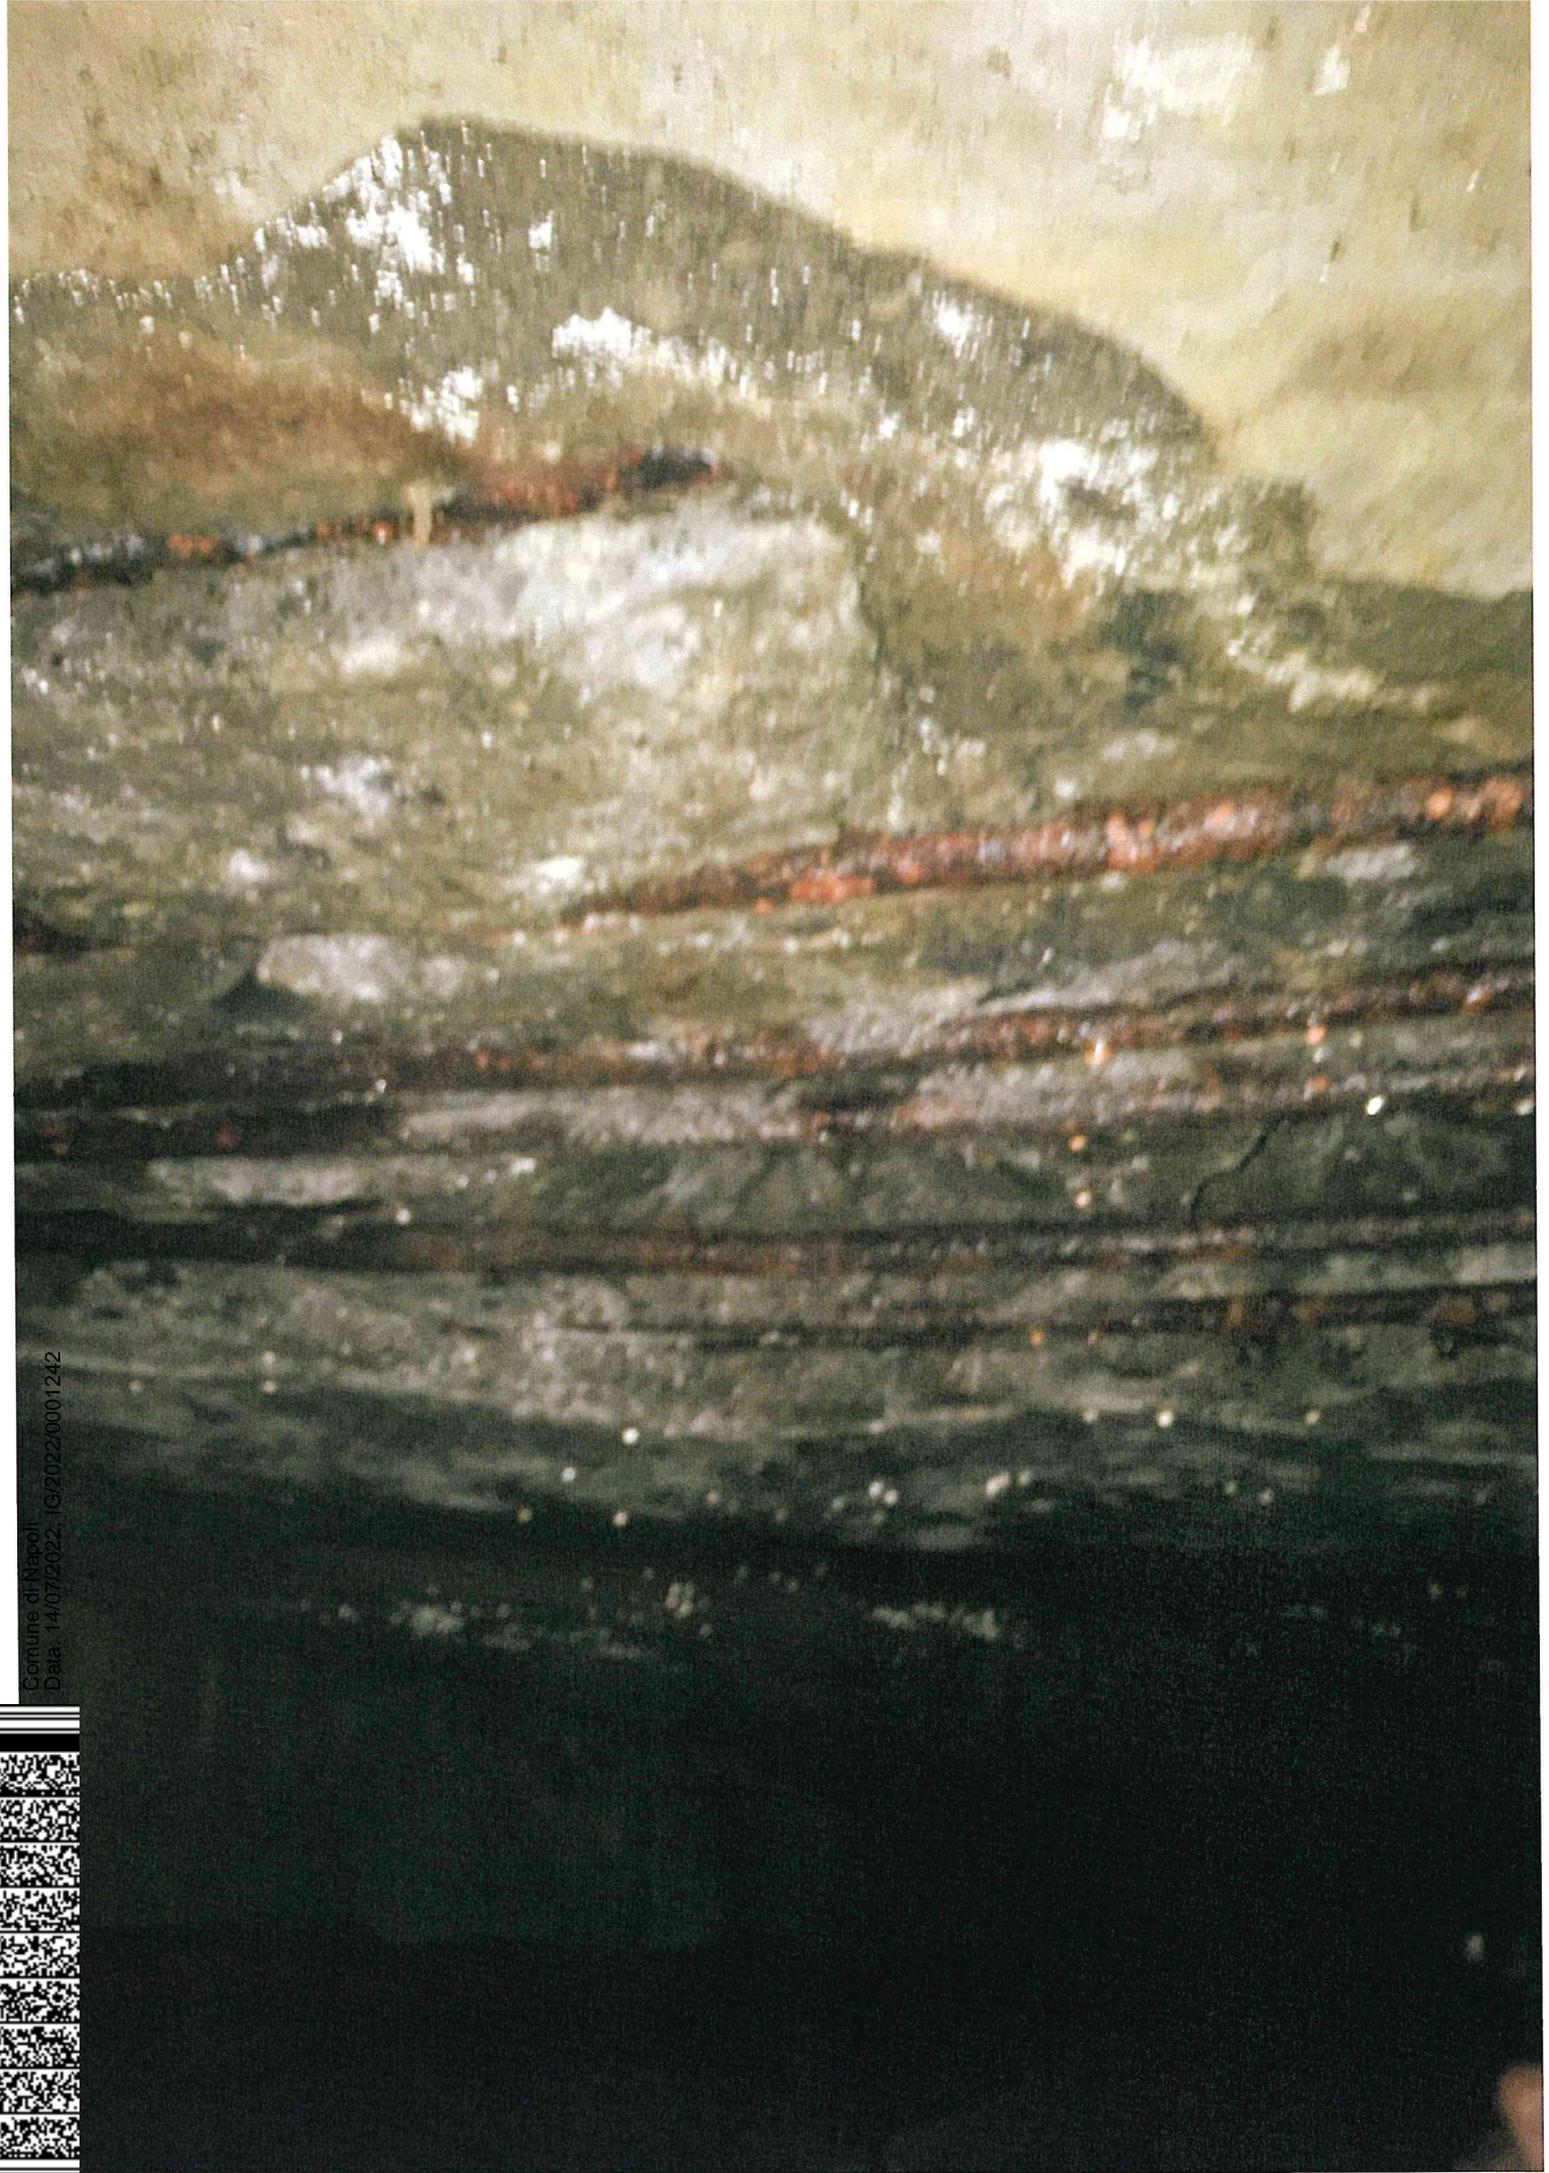
Allegati:  
\_ Fotografie

Infine, nel precisare che il cunicolo in questione non rientra negli interventi di sistemazione esterna della stazione Mergellina, la scrivente rappresenta, come si evince dalle foto allegate, che il solaio di copertura del cunicolo presenta nell'intradosso un evidente stato di degrado strutturale, che a nostro avviso risulta necessario segnalare all'Ente proprietario del manufatto.

Pertanto, con la disponibilità dell'impresa esecutrice, gli elementi di sostegno rinvenuti saranno rimossi liberando e rendendo fruibile gli spazi interni del cunicolo come richiesto dalla società CITELIUM.
