DEMOLIZIONE E RICOSTRUZIONE DELL'EDIFICIO SCOLASTICO SITO IN VIA APPULO NN.14-16, OSPITANTE L'ASILO NIDO COMUNALE ROCCO JEMMA E LA SCUOLA DELL'INFANZIA DE SIMONE

PROGETTO DI FATTIBILITA' TECNICA ED ECONOMICA

*Fase 2 - RCM Relazione sulla caratterizzazione dei materiali;
Fase 2 - RRI Relazione dei risultati delle indagini.*

Codice Edificio 2.20 - I.C. FAVA/GIOIA - Rocco Jemma

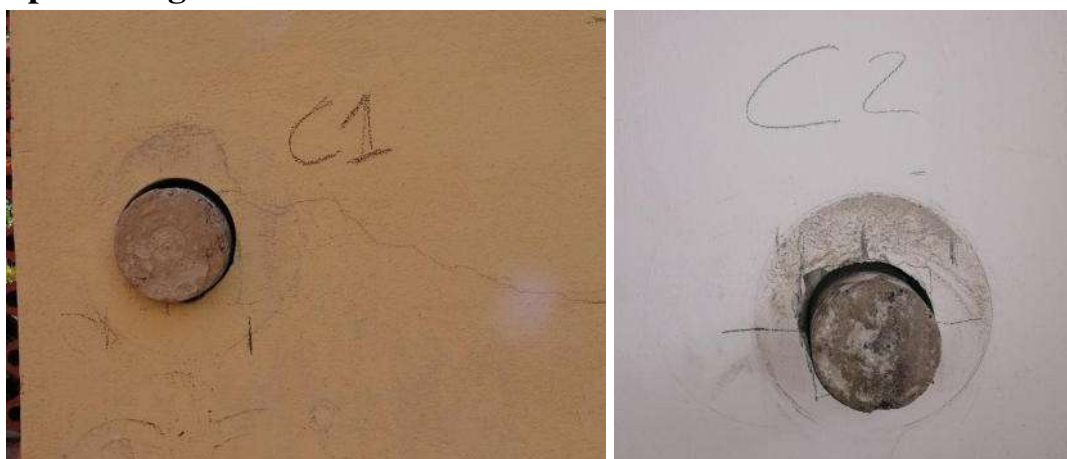
Foto 1-2 C1 e C2

CAROTAGGI							
n.	Data	Piano	Codice	Φ (cm)	Lunghezza (cm)	Profondità di carbonatazione (mm)	Foto
1	07/09/2021	-1	C1	10	12	120	1
2	07/09/2021	-1	C2	10	17	>170	2
3	07/09/2021	T	C3	10	14	86	3
4	07/09/2021	T	C4	10	14	75	4
5	07/09/2021	1	C5	10	16	55	5
6	07/09/2021	1	C6	10	12,5	75	6
7	07/09/2021	2	C7	10	15	130	7

Si rappresenta che le prove di carbonatazione eseguite sulle carote estratte, sottoposte a prove di schiacciamento in laboratorio, hanno messo in evidenza profondità di carbonatazione rilevanti, sempre maggiori del copriferro e mediamente nell'ordine dei 100 mm.

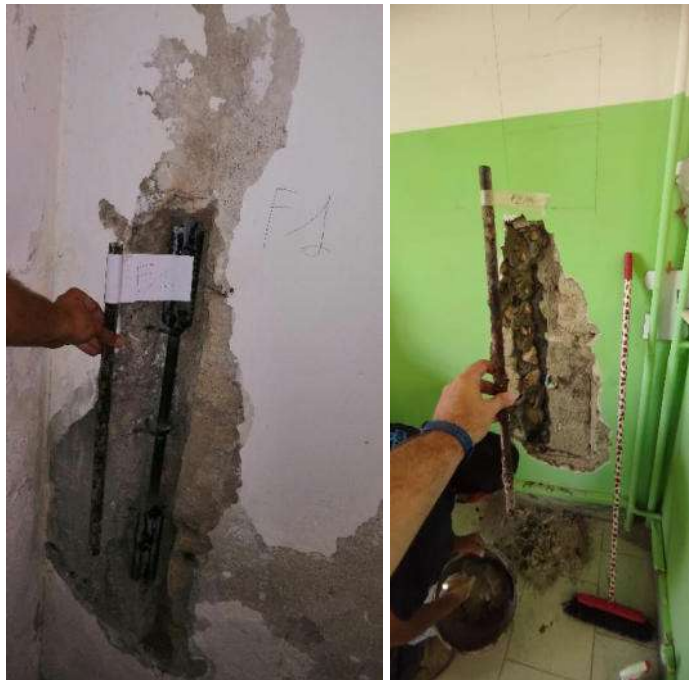
Foto 8-9 F1 F2

Le prove hanno evidenziato la presenza di acciaio del tipo liscio. I valori sperimentali medi di resistenza a snervamento (F_{ym}) e rottura (F_u) dell'acciaio desunti dalle prove di trazione delle barre estratte in situ sono i seguenti:

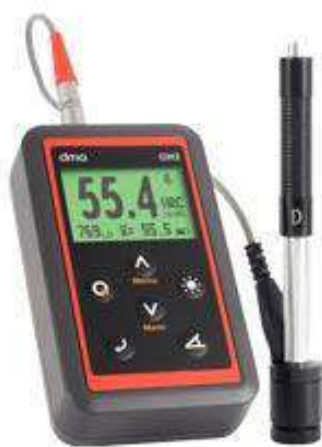
Per l'esecuzione della prova in sito è stato utilizzato il DUROMETRO digitale a rimbalzo DMQ modello QH2 (SN: 167) che è un misuratore di durezza per impatto, che si può utilizzare per misurazioni in acciaio, acciaio inossidabile, fusioni ferro, ghisa, lega in acciaio, etc. Dotato di una sonda "D" di tipo universale per tutti i materiali di spessore non inferiore a 3mm (in accoppiamento

Figura 4 – Immagini della strumentazione utilizzata

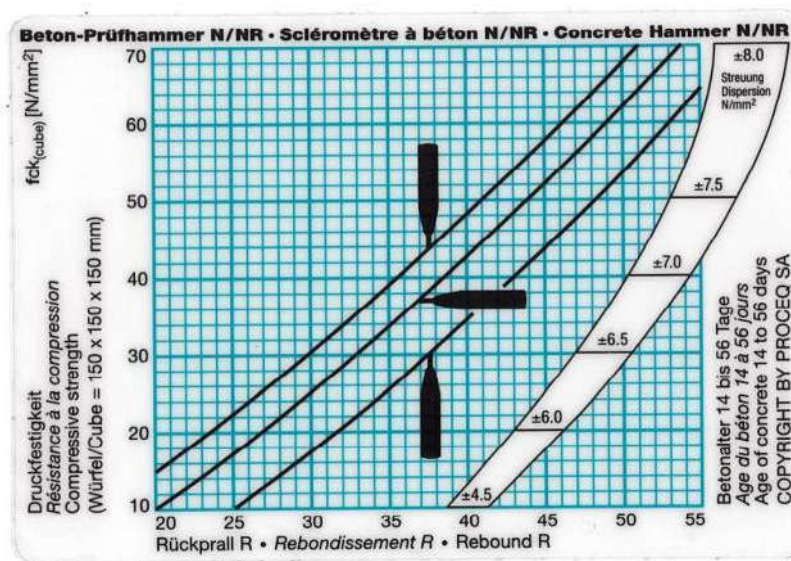
Figura 1 – Curve di correlazione Ir-fck sclerometro

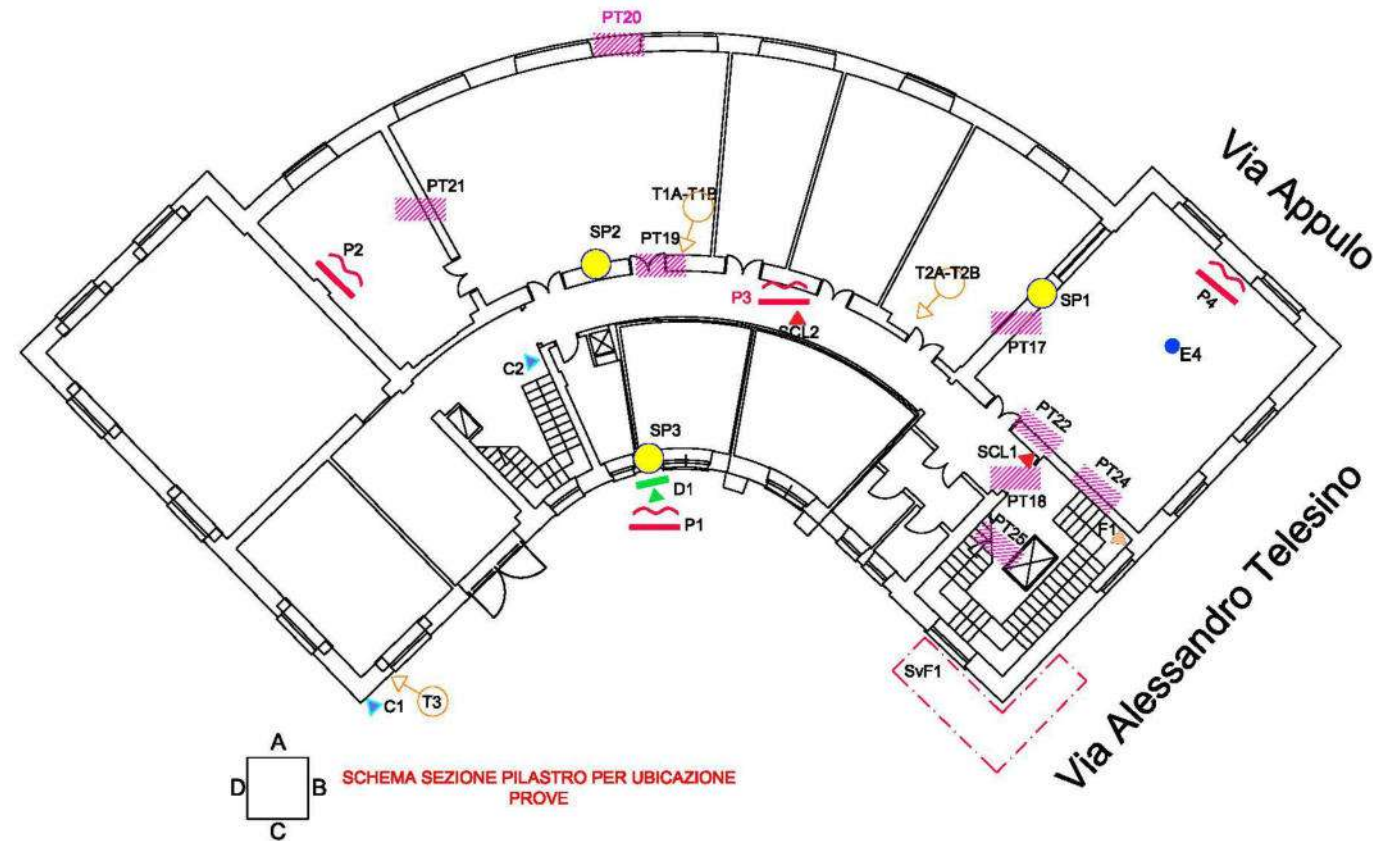
PIANTA PIANO SEMINTERRATO_Scala 1:100

Nel presente appendice sono riportate le piante ai vari livelli con l'ubicazione delle indagini.
