*Messa in sicurezza e riqualificazione funzionale con interventi di Adeguamento Sismico ed Efficiamento energetico dell'asilo nido Acquarola - 14° Circolo Didattico (cod. Ares 0630492230)*

▶ ELABORATO: Fase2\_RCM\_01 ▶ OGGETTO: RELAZIONE CARATTERIZZAZIONE MATERIALI

Relazione sulla caratterizzazione dei materiali

- ELABORATO: Fase2\_RRI\_01 ► OGGETTO: Relazione dei risultati delle indagini  
► SCALA: / ► DATA: 11/11/2021 ► REV: [0]

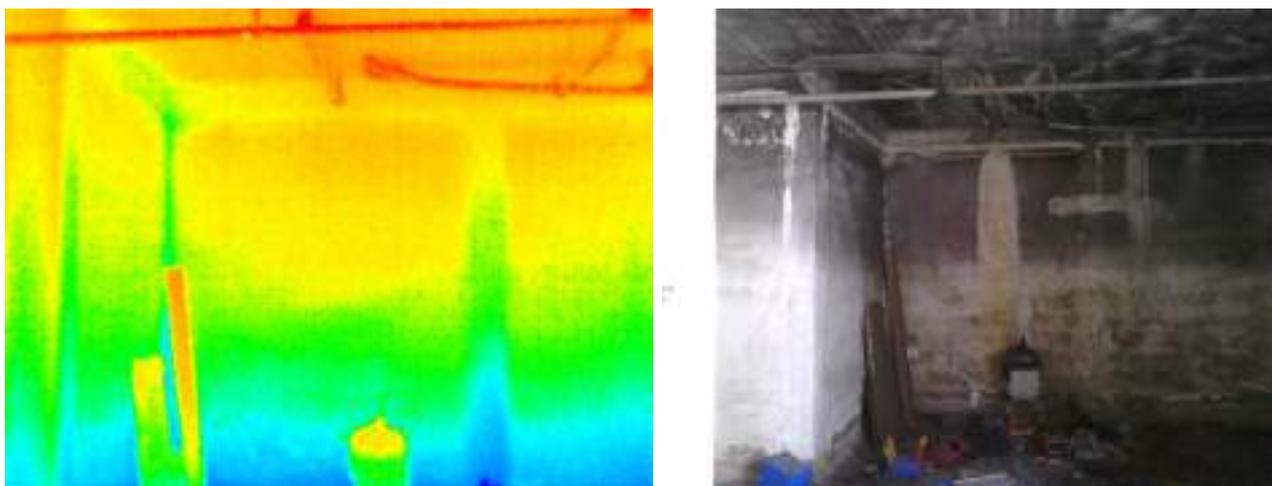
Figura 2 – Foto eseguita con la termocamera

I rilievi sono stati condotti mediante ricognizione visiva, metrica e con ausilio di strumentazione specifica (termocamere/pacometro). Tramite ciò è stato possibile rilevare le tipologie delle tamponature, dei solai e delle coperture, nonché dettagli costruttivi tramite osservazioni visive, rilievi magnetometrici, osservazioni mediante termocamera ad infrarossi, battiture superficiali.

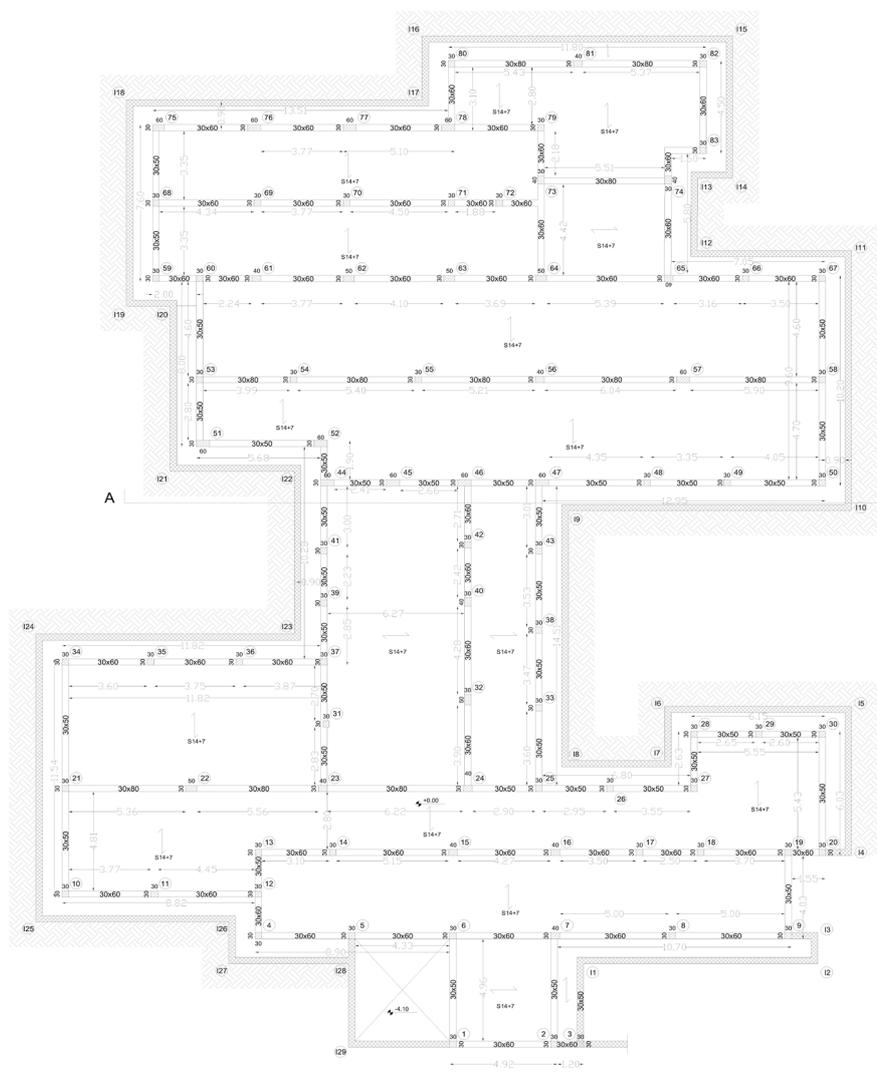
Figura 5 – Schema carpenteria primo impalcato (piano cantinato)

Il primo impalcato è piano e realizzato a quota 0.00 m, avendo così un interpiano di 4.10 m con il piano sottostante, l'impalcato di copertura è realizzato a quote differenti, creando uno sfalsamento nella sua estensione, le quote di questo impalcato, da indagini effettuate, risultano essere: 3.50m, 3.80m, 4.30m e 6.50m. La copertura non è praticabile, eventualmente raggiungibile per sola manutenzione.

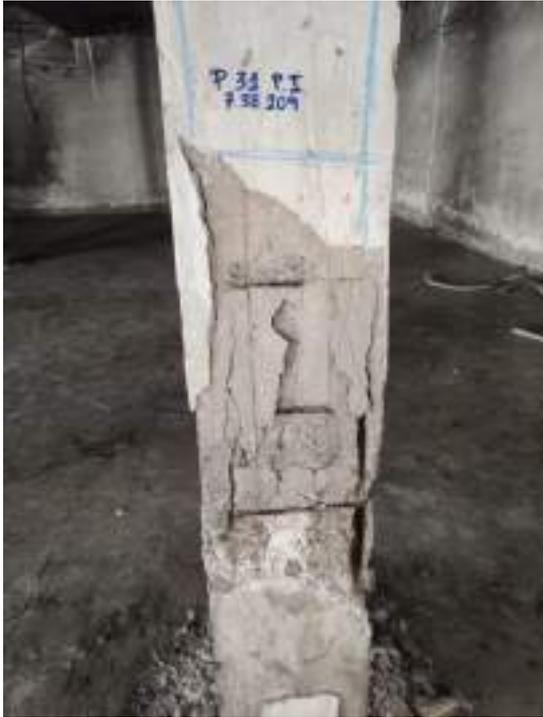
codice	P46	Piano/livello	seminterrato

<p>30</p> <p>30</p> <p>4 <math>\phi</math> 14 A.M.</p> <p>staffe <math>\phi</math> 6 A.M. passo 19 cm</p>

<p><u>NOTA:</u> Armatura estremamente corrosa</p>

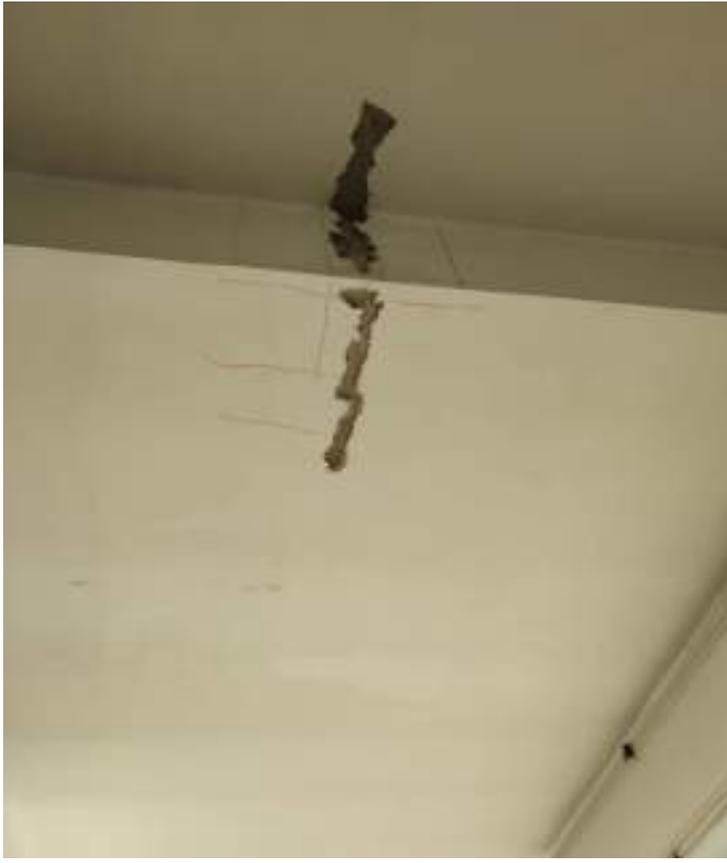
<p>The diagram shows a cross-section of a floor. A central beam is labeled "trave 50x90cm". To its right is a concrete curb labeled "cordolo cls" with a width of 25. The total width of the beam and curb area is 50. The height of the curb is 50. The area to the left of the beam is labeled "solaio".</p>

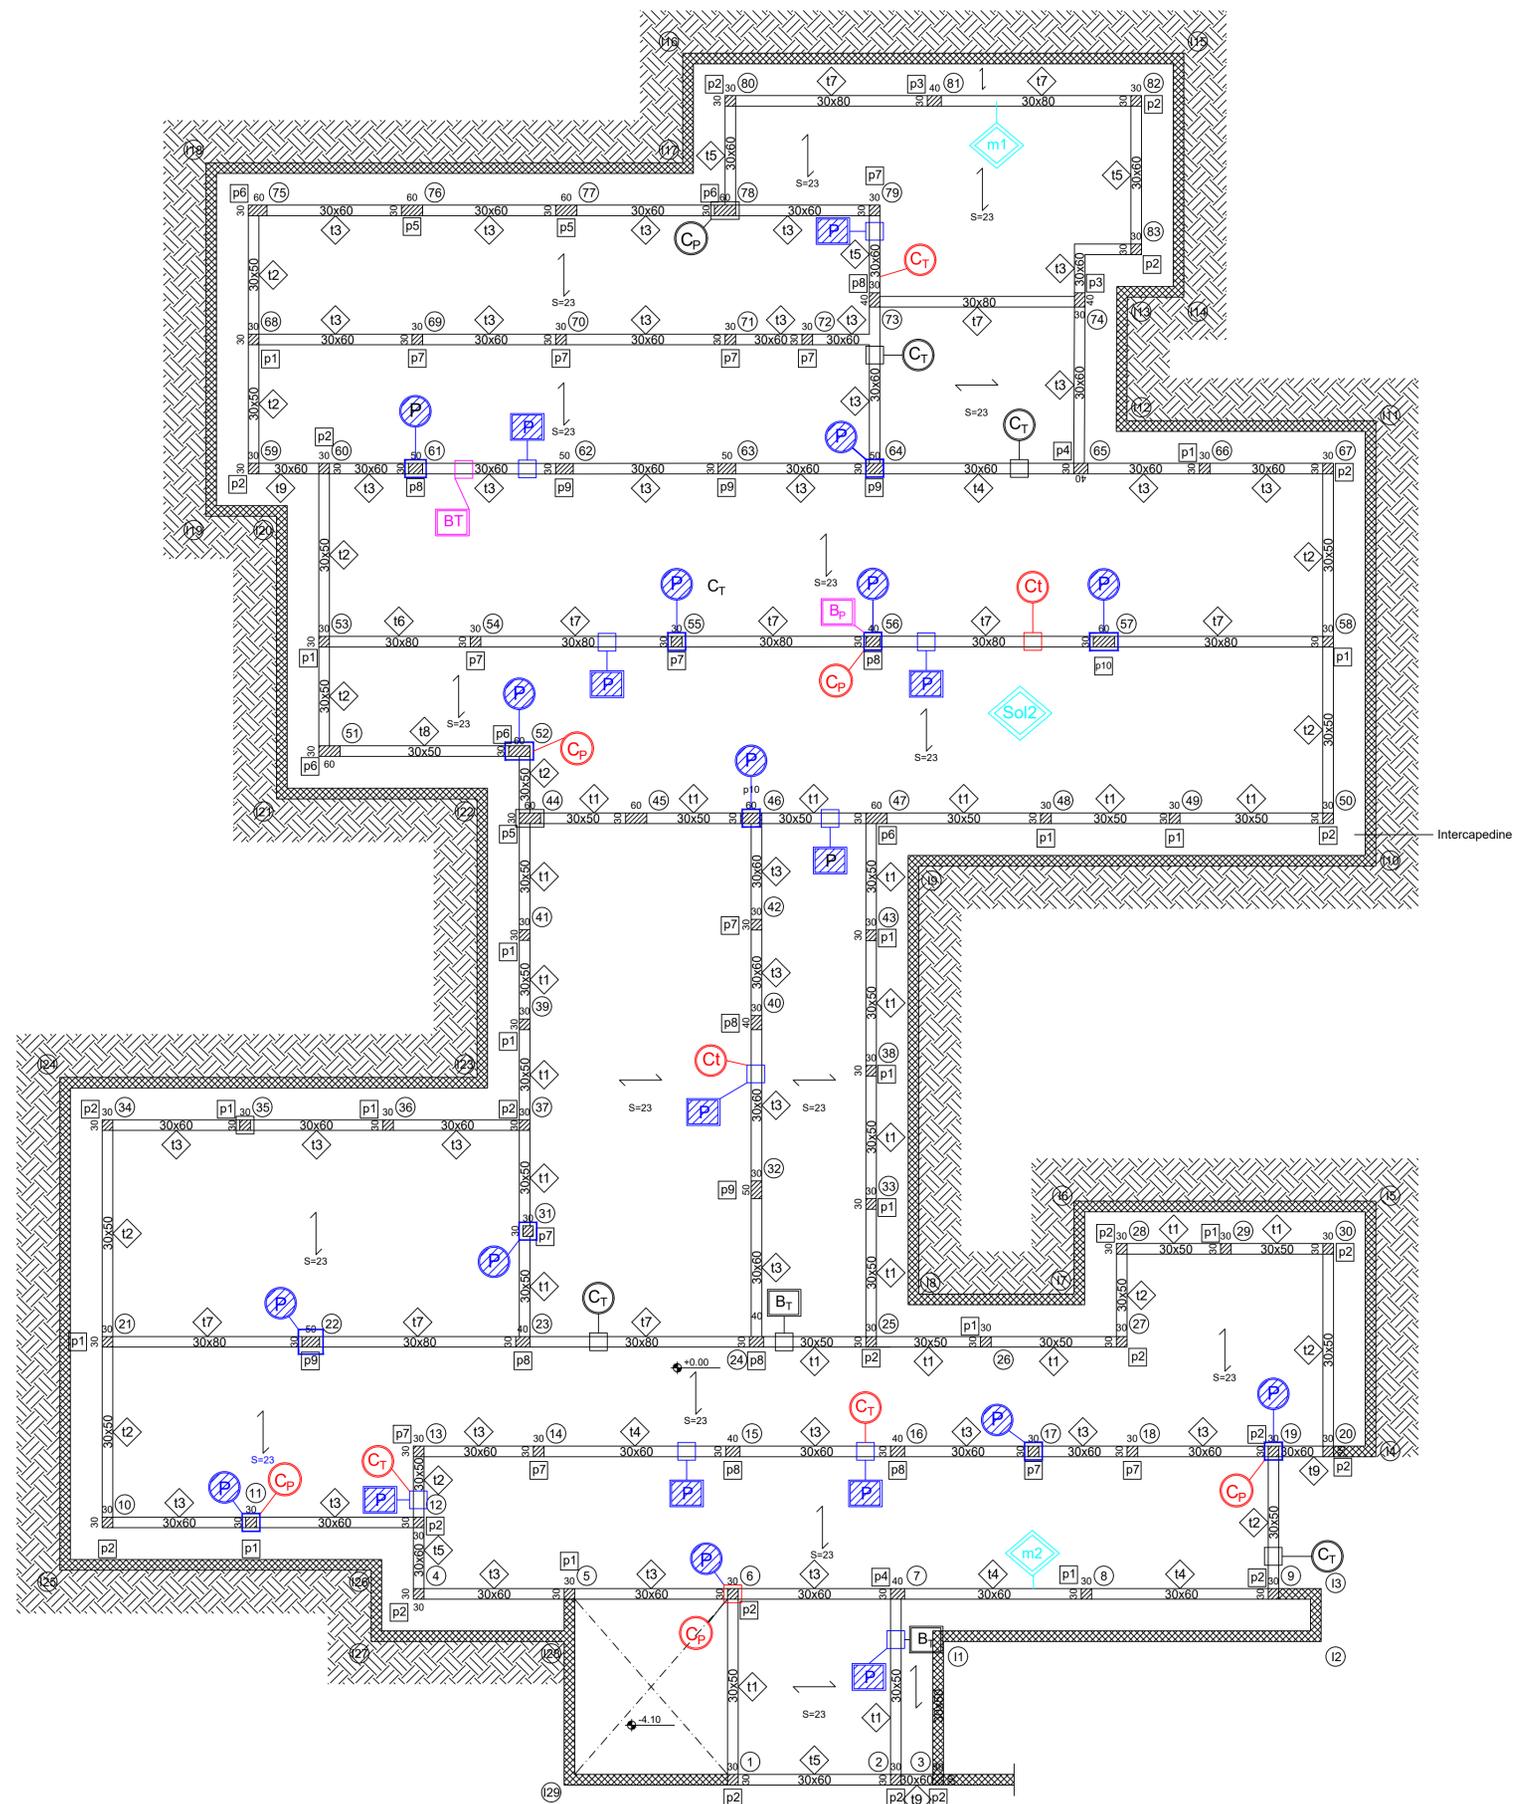
PIANO	QUOTA	SUP (mq)
Primo impalcato	- 4.10 m	991mq
<b>CAROTAGGI</b> N.B. Il 50% dei carotaggi possono essere sostituiti con il triplo di prove non distruttive		
<b>C<sub>p</sub></b> PIL (11) (19) (6) (56) (52) n.carote: 5		
<b>C<sub>t</sub></b> TRV (73-79) (12-13) (32) (40) n.carote: 5 (15-16) (56-57) -		
<b>PRELIEVI BARRE</b> N.B. Il 50% dei prelievi possono essere sostituiti con il triplo di prove non distruttive		
<b>B<sub>p</sub></b> PIL (56) n.prelievi: 1		
<b>B<sub>t</sub></b> TRV (61-62) n.prelievi: 1		
<b>PACOMETRIE E SAGGI</b>		
<b>P</b> PIL (11) (6) (31) (61) (22) (52) (57) tot pacom: 13 (55) (56) (19) (46) (64) (17)		
<b>P</b> TRV (2-7) (12-13) (15-16) (56-57) tot pacom: 10 (14-15) (61-62) (73-79) (46-47) (54-55) (32-40)		
<b>INDAGINI VISIVE</b>		
<b>s</b> solai N. 1 SOL2		
<b>m</b> muratura N. 2 m1, m2

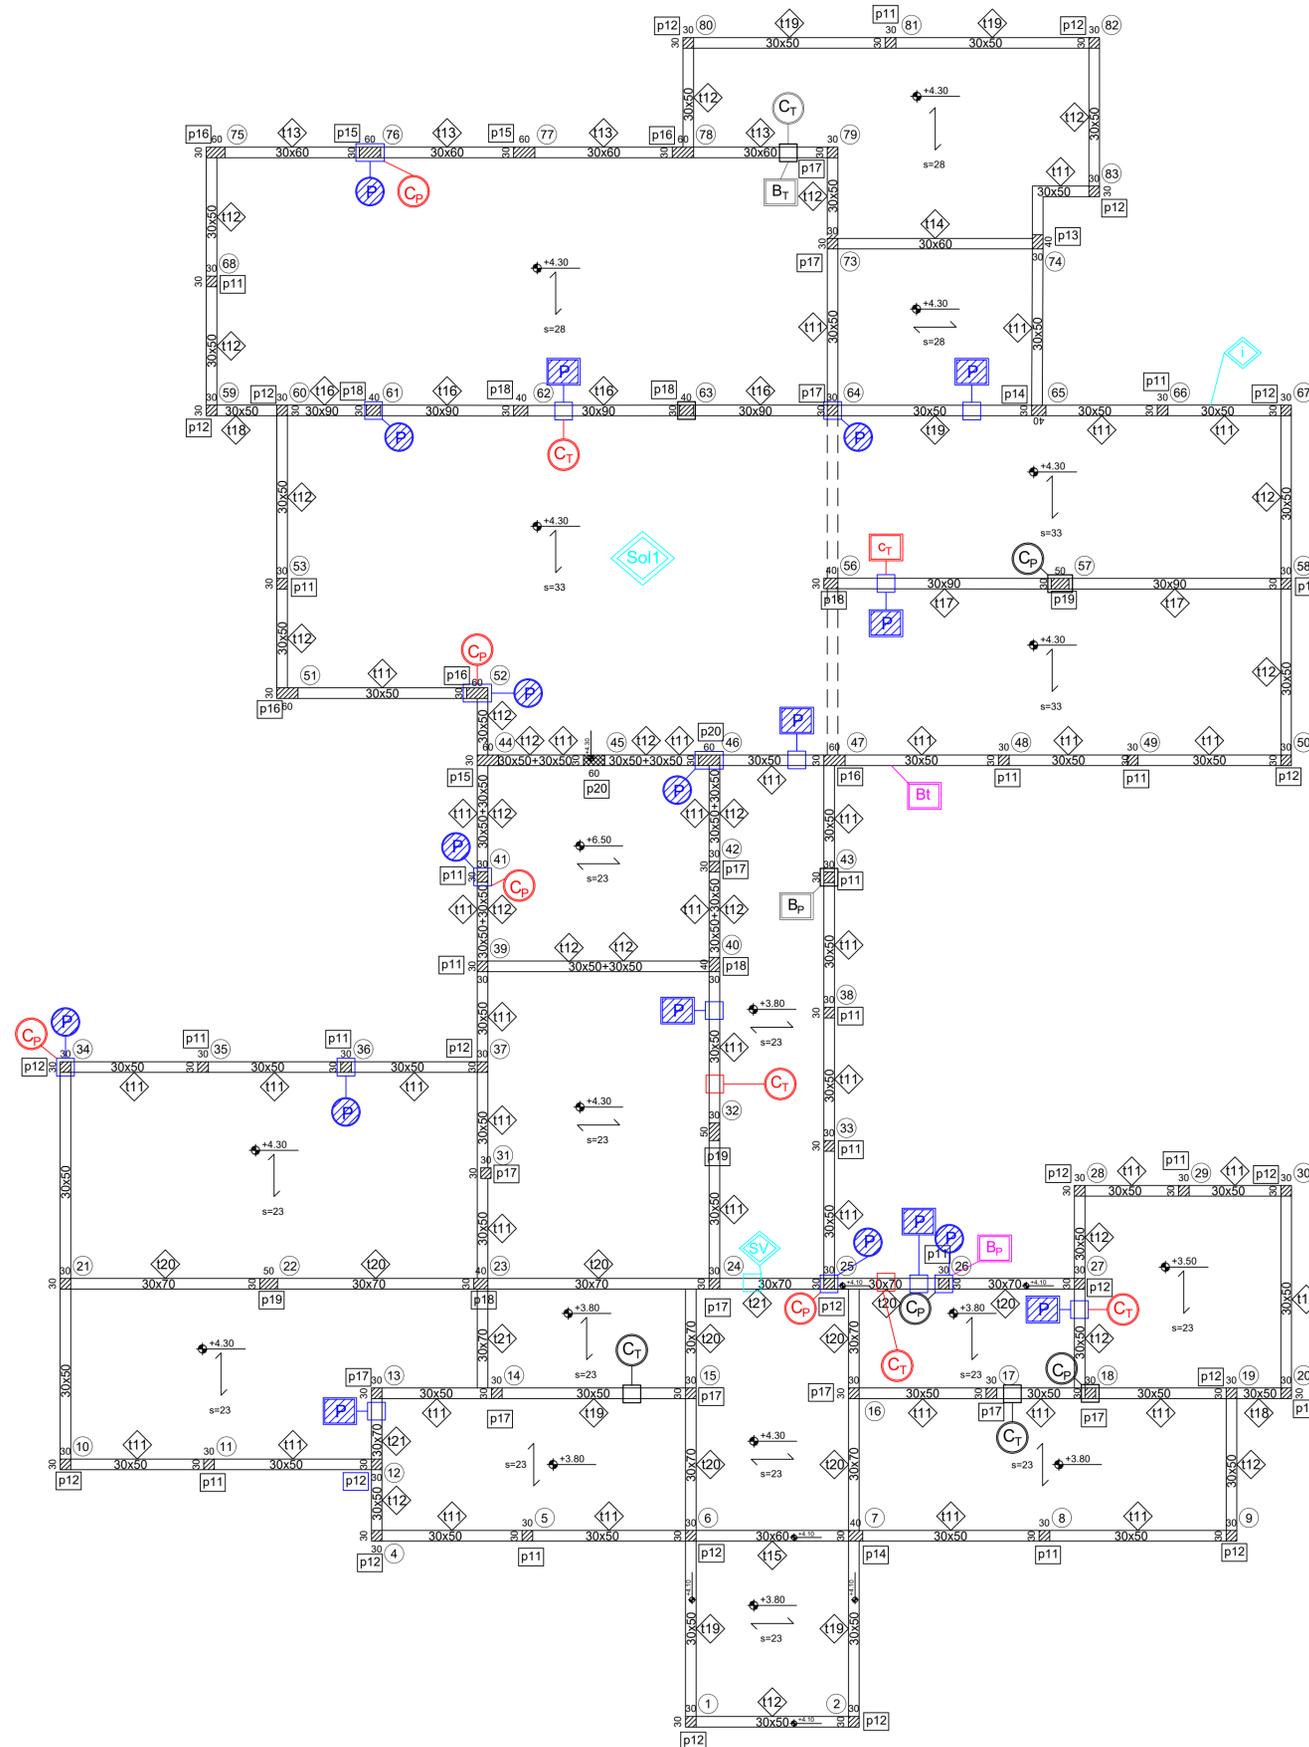
PIANO	QUOTA	SUP (mq)
Secondo impalcato	+ 0.00 m	991mq
<b>CAROTAGGI</b> N.B. Il 50% dei carotaggi possono essere sostituiti con il triplo di prove non distruttive		
<b>C<sub>p</sub></b> PIL	41 25 34 76 52	
n.carote: 5		
<b>C<sub>t</sub></b> TRV	62-63 32-40 18-27	
n.carote: 5	56-57 26-25	
<b>PRELIEVI BARRE</b> N.B. Il 50% dei prelievi possono essere sostituiti con il triplo di prove non distruttive		
<b>B<sub>p</sub></b> PIL	26	
n.prelievi: 1		
<b>B<sub>t</sub></b> TRV	47-48	
n.prelievi: 1		
<b>PACOMETRIE E SAGGI</b>		
<b>P</b> PIL	36 41 34 64 61 52 46	
tot pacom: 10	76 26 25	
<b>P</b> TRV	25-26 18-27 62-63 56-57	
tot pacom: 8	46-47 12-13 32-40 64-65	
<b>INDAGINI VISIVE</b>		
<b>S</b> solai	SOL 1	
<b>I</b> ispezione pozzetto per individuazione intercapedine	N. 1 i	
<b>SV</b> saggio visivo per individuazione trave

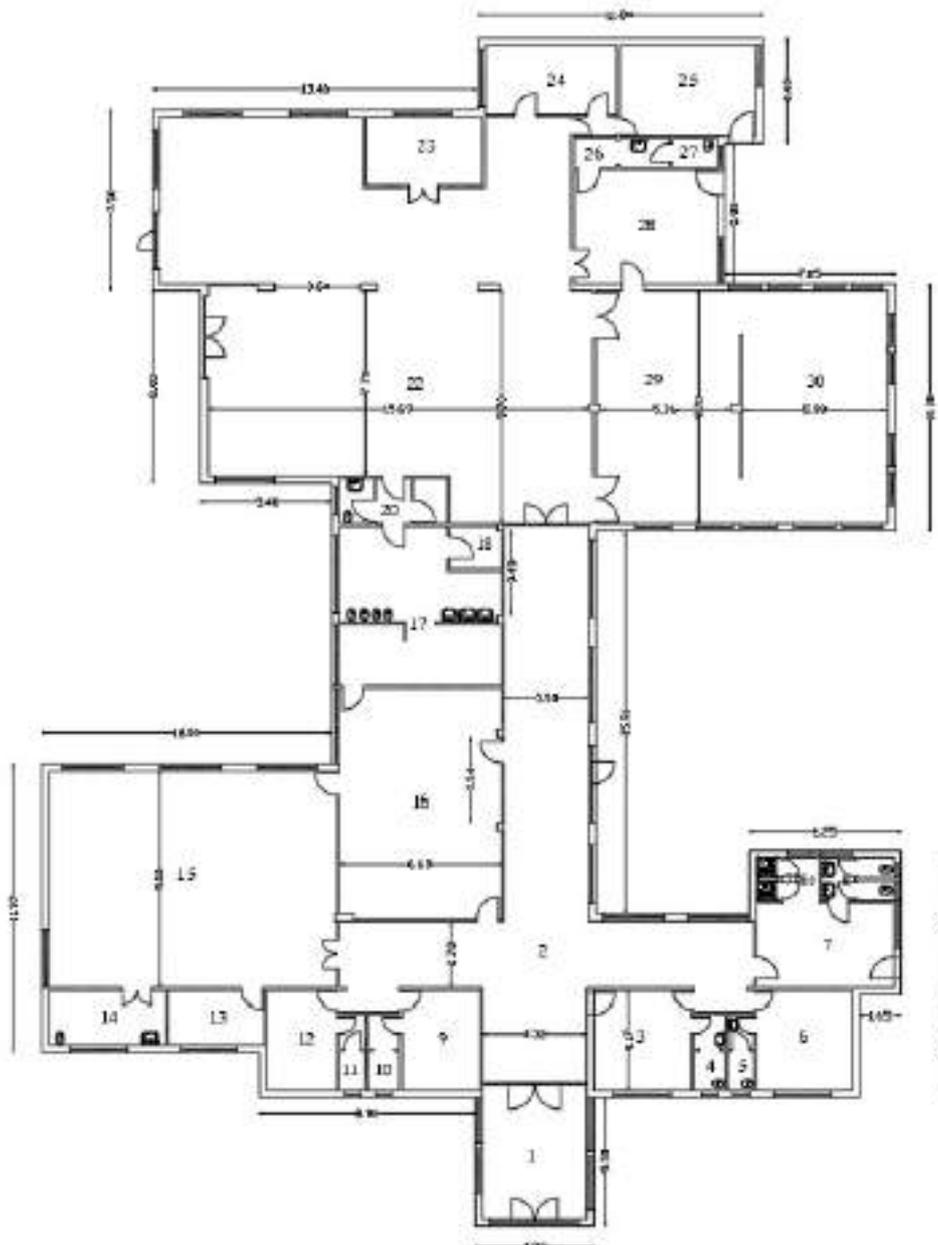
Figura 3: Pianta del piano terra dell'edificio

La configurazione dell'edificio è costituita da un singolo corpo di fabbrica, dalla forma non regolare, inscrivibile in rettangolo di dimensioni circa 36m x 50m. La non regolarità della struttura è dovuta alla presenza di rientranze in pianta molto accentuate. Il piano cantinato, posto ad una quota di - 4.10m, oggi risulta abbandonato e pertanto non utilizzato ai fini dell'attività didattica, è accessibile tramite una rampa esterna, posta a sud del fabbricato. Il piano superiore, posto a quota + 0.00m, ovvero il piano terra, è, invece, adibito all'attività didattica e vi si può accedere dall'ingresso principale della scuola, posto a sud del fabbricato, e da un insieme di accessi dislocati lungo tutto il perimetro della struttura. **L'intero volume si sviluppa su una superficie coperta di circa 991 mq, per un totale di circa 8300 mc.** Il primo impalcato è piano e realizzato a quota 0.00 m, avendo così un interpiano di 4.10 m con il piano sottostante, l'impalcato di copertura è realizzato a quote differenti, creando uno sfalsamento nella sua estensione, le quote di questo impalcato, da indagini effettuate, risultano essere: 3.50m, 3.80m, 4.30m e 6.50m. La copertura non è praticabile, eventualmente raggiungibile per sola manutenzione.

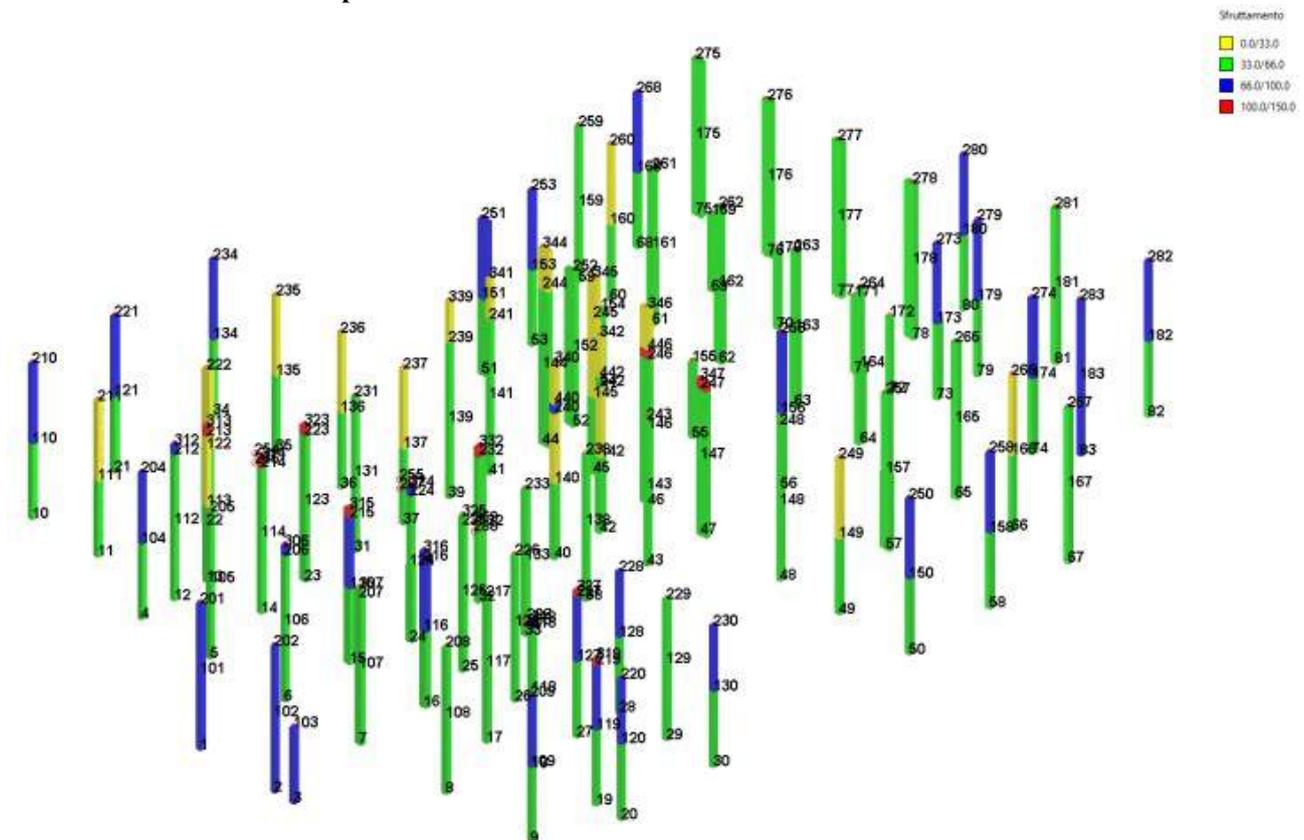
Figura 4: Verifiche duttili pilastri: Indici di sfruttamento % per  $agD=0.21agSlu = Capacita/Domanda\%$

Parte dei pilastri non rispettano i livelli di sicurezza richiesti a pressoflessione e risultano andare in crisi sotto l'azione sismica di progetto. Anche rispetto alle verifiche a taglio la gran parte dei pilastri presenta delle criticità.

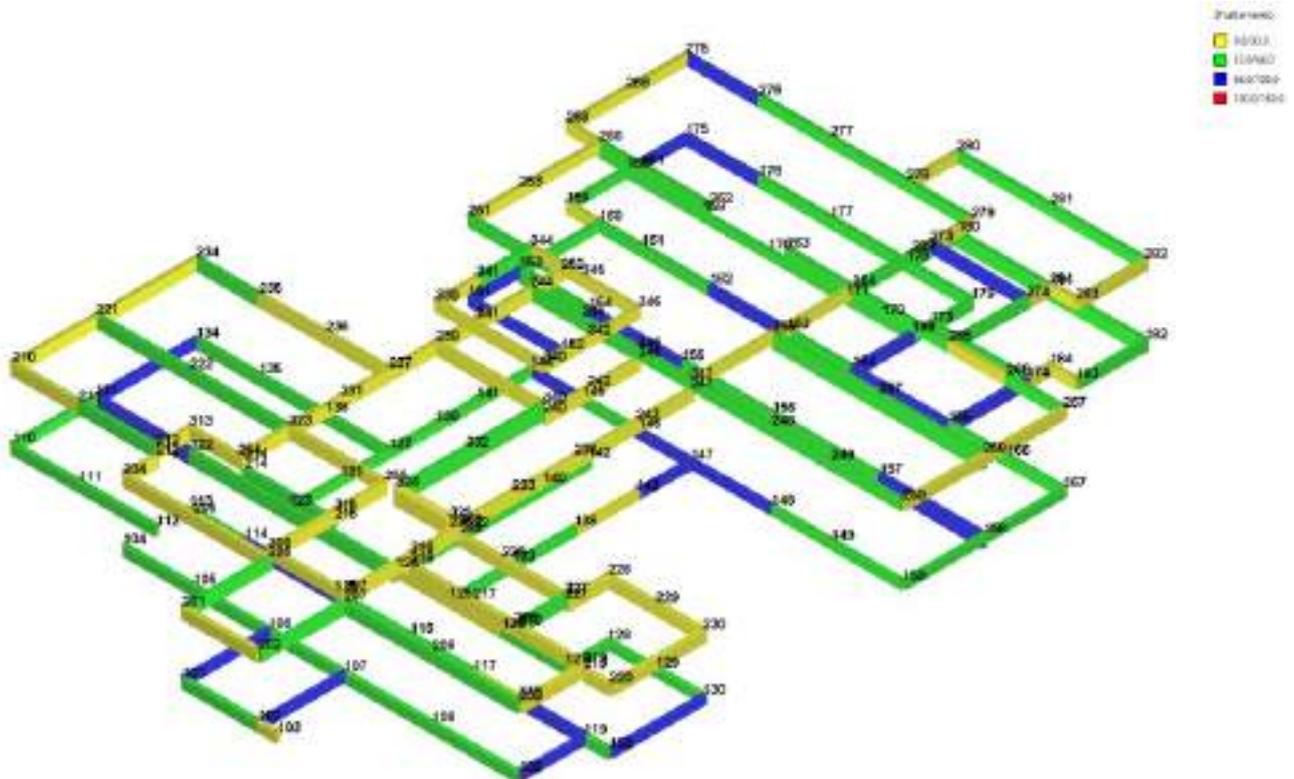
Figura 6: Verifiche duttili travi: Indici di sfruttamento % per  $agD=0.55agSlu = Capacita/Domanda\%$

Le verifiche a taglio delle travi invece presentano delle criticità

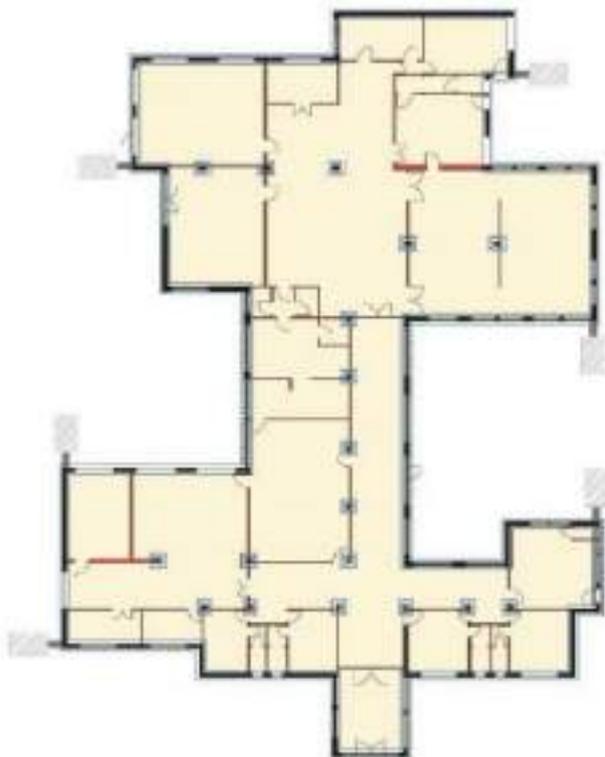
PIANO TERRA

consentito anche dal fatto che l'edificio è isolato e libero sui lati. In particolare il rinforzo avviene con la costruzione di telai/contrafforti esterni da collegare rigidamente al corpo di fabbrica, dislocati possibilmente nei quattro angoli dello stesso. Gli elementi saranno dimensionati in modo da assorbire la quota di azioni contro cui attualmente il corpo strutturale non è in grado di offrire sufficienti garanzie di sicurezza. Unitamente a questo si dovrà intervenire sulle tamponature mettendo in opera dei sistemi antiribaltamento e sugli elementi strutturali ammalorati e degradati del piano seminterrato al fine di ripristinare le originarie sezioni resistenti. Altri ripristini riguarderanno i solai ammalorati in misura stimata nel 20% delle superfici.
