Messa in sicurezza e Riqualificazione mediante intervento di sostituzione edilizia del Plesso Infanzia dell'I.C. 80° Berlinguer - (Cod. Ares 0630491412)

Procedura aperta per l'affidamento di servizi professionali finalizzati alle verifiche di vulnerabilità sismica di n. 333 edifici scolastici di proprietà comunale ubicati nel territorio delle dieci municipalità

I.C.80 C.D. BERLINGUER

RELAZIONE SULLA CARATTERIZZAZIONE DEI MATERIALI

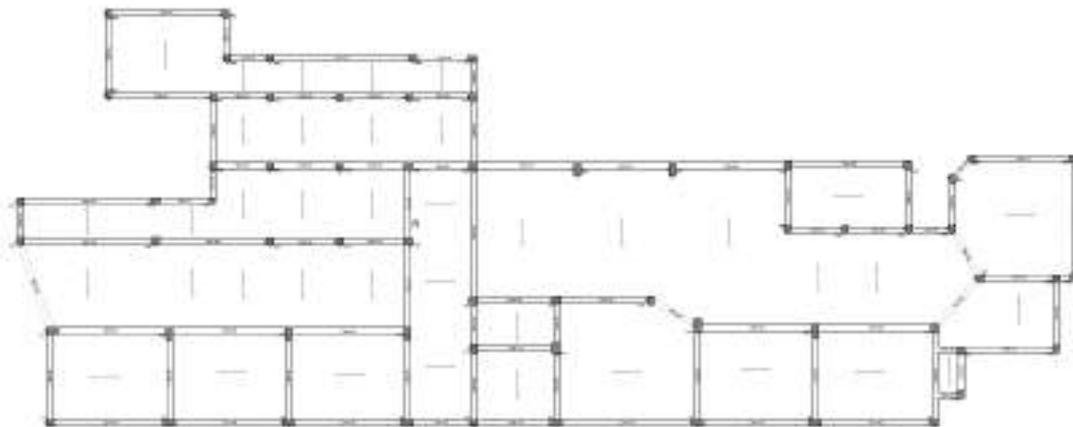
Figura 7– Schema carpenteria I impalcato

Il fabbricato consta di un edificio di n.3 piani fuori terra, con altezza media netta di piano di 3.0 metri e superficie media di piano di circa 800 mq. Il corpo di fabbrica   realizzato con struttura resistente in calcestruzzo armato. Si riportano di seguito le carpenterie schematiche di piano della struttura:

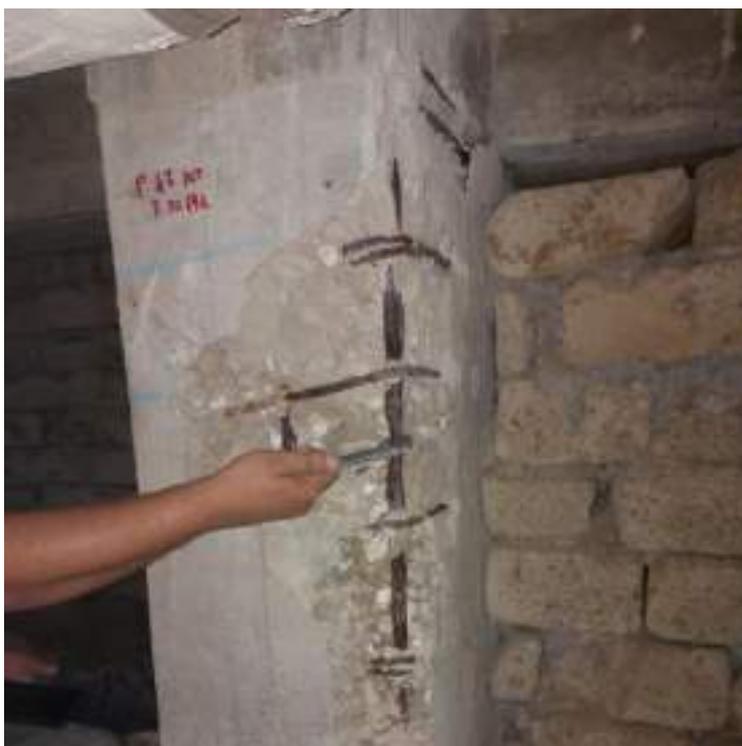
Figura 14 - Saggio pilastro 47 – I impalcato

Dalla indagine eseguita è stata individuata una sezione del pilastro di 35x70 cm, armata con 10 ϕ 16 lisci, di cui 4 ferri di spigolo, 1+1 ferri sui lati corti e 2+2 ferri sui lunghi. Le staffe sono ϕ 8 passo 15 cm.

Dal report fotografico l'armatura appare leggermente ossidata, il copriferro è integro.

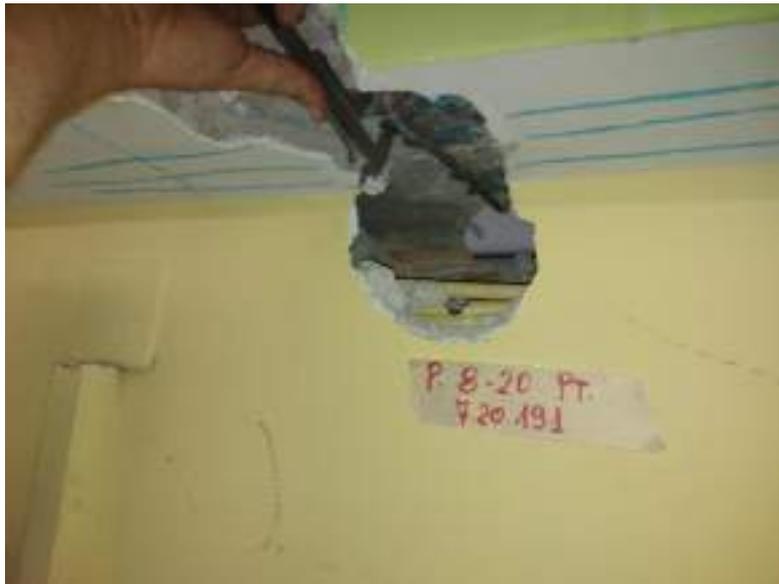
Figura 15 – Pacometria Trave P 8-20 – II impalcato

Dalla indagine eseguita è stata individuata una sezione della trave di 30x75 cm, armata con 5 ϕ 22 lisci inferiori in mezzeria. Le staffe sono ϕ 8 passo 30 cm.

Dal report fotografico l'armatura appare leggermente ossidata, il copriferro è integro.

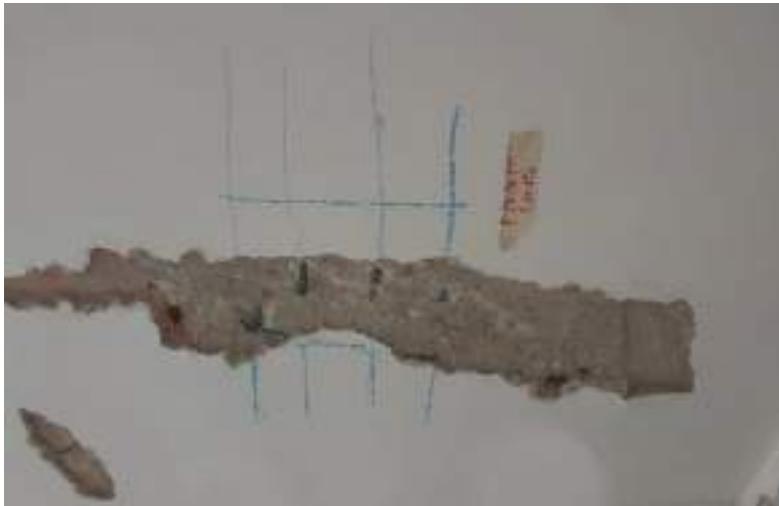
Figura 16 – Pacometria Trave P 25-36 – III impalcato

Dalla indagine eseguita è stata individuata una sezione della trave di 40x35 cm, armata con 2 ϕ 14 di spigolo e 2 ϕ 16 lisci inferiori in mezzeria. Le staffe sono ϕ 8 passo 30 cm circa.

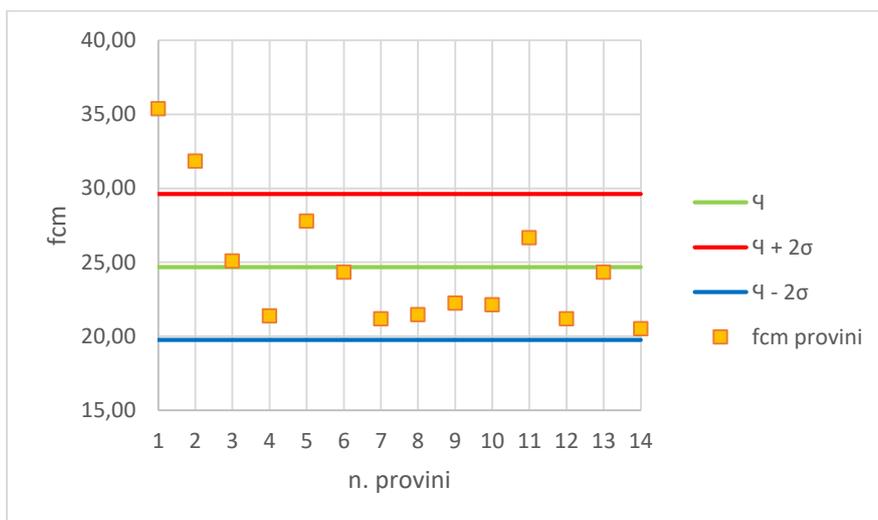
Figura 23 – Individuazione dei valori da scartare – piano terra e piano primo

I valori dei provini oltre la linea rossa del grafico sopraportato, presentano dei valori di fcm esterni rispetto l'intervallo limite e pertanto saranno esclusi dal calcolo finale. Si ricalcolano di seguito i risultati delle grandezze escludendo i campioni scartati.

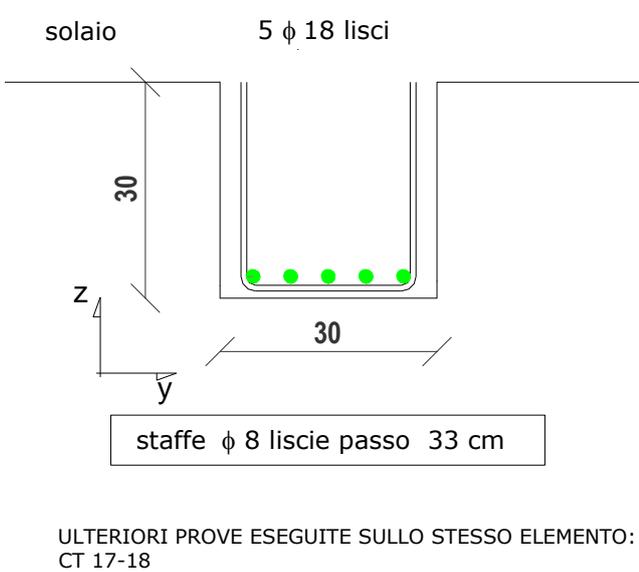
codice	P 17-18	Piano/livello	Interrato

<p>solaio</p> <p>5 ϕ 18 lisci</p> <p>30</p> <p>z</p> <p>y</p> <p>30</p> <p>staffe ϕ 8 liscie passo 33 cm</p> <p>ULTERIORI PROVE ESEGUITE SULLO STESSO ELEMENTO: CT 17-18</p>

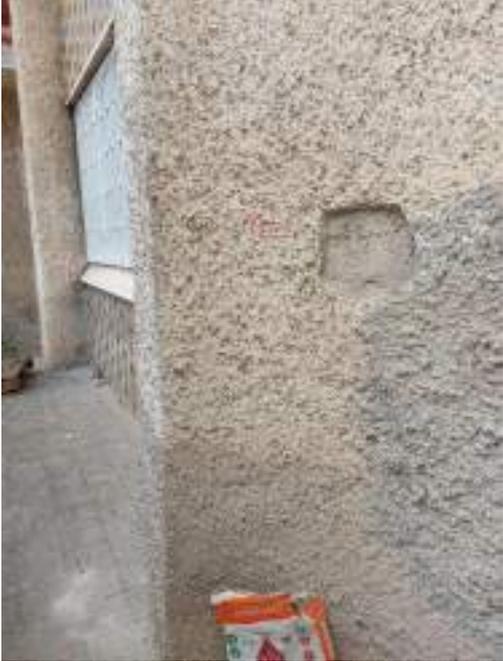
codice	P 8-SB	Piano/livello	terra

<p>NOTA è stata eseguita prima un'indagine pacometrica sulla parete 8-sb, che non ha rilevato presenza di armatura ed un successivo saggio visivo che evidenzia presenza di muratura realizzata con blocchi di tufo</p>

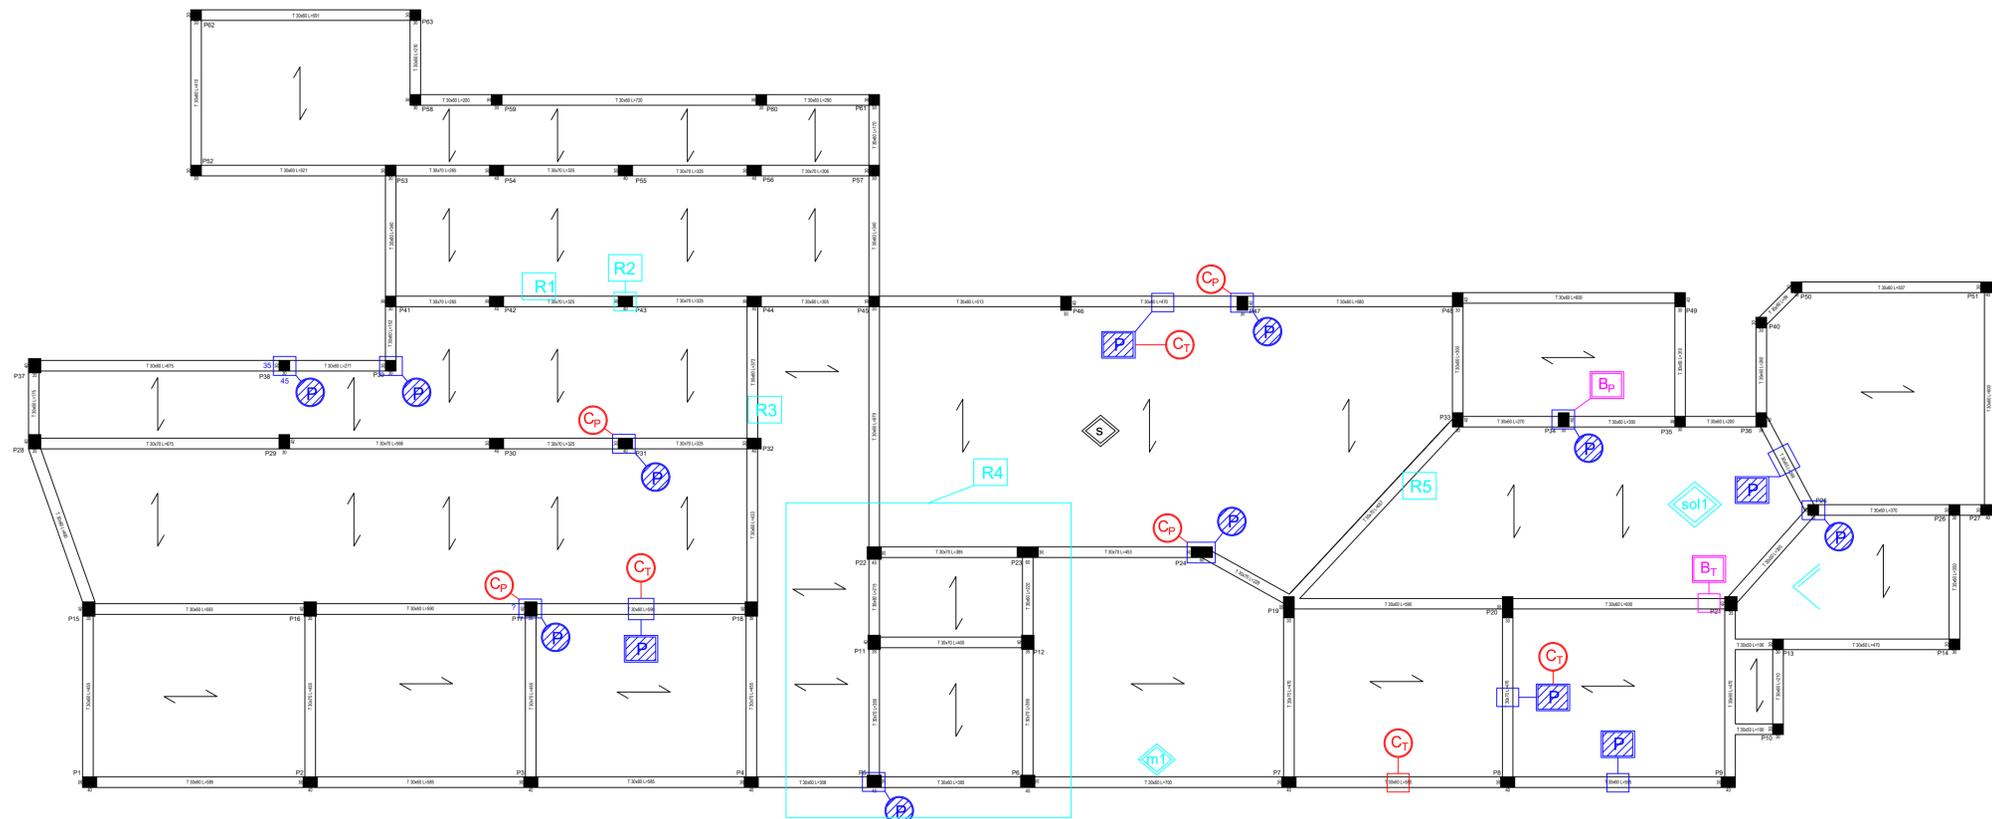
CARPENTERIA I IMPALCATO

PIANO	QUOTA	SUP (mq)
Primo impalcato	+ 1.80 m	820 mq ca
CAROTAGGI N.B. Il 50% dei carotaggi possono essere sostituiti con il triplo di prove non distruttive		
PIL n.carote: 4	P17 P24 P31 P47	
TRV n.carote: 4	P8 P20 P46 P47 P17 P18 P7 P8	
PRELIEVI BARRE N.B. Il 50% dei prelievi possono essere sostituiti con il triplo di prove non distruttive		
PIL n.prelievi: 1	P34	
TRV n.prelievi: 1	P20 P21	
PACOMETRIE E SAGGI		
PIL tot pacom: 9	P5 P17 P24 P25 P31 P34 P38 P39 P47	
TRV tot pacom: 5	P8 P9 P8 P20 P17 P18 P25 P36 P46 P47	
INDAGINI VISIVE		
tampon. esterna	m1	
solaio	sol1	
RILIEVO PORZIONI EDIFICIO		
rilievo porzioni edificio	R1, R2, R3, R4, R5

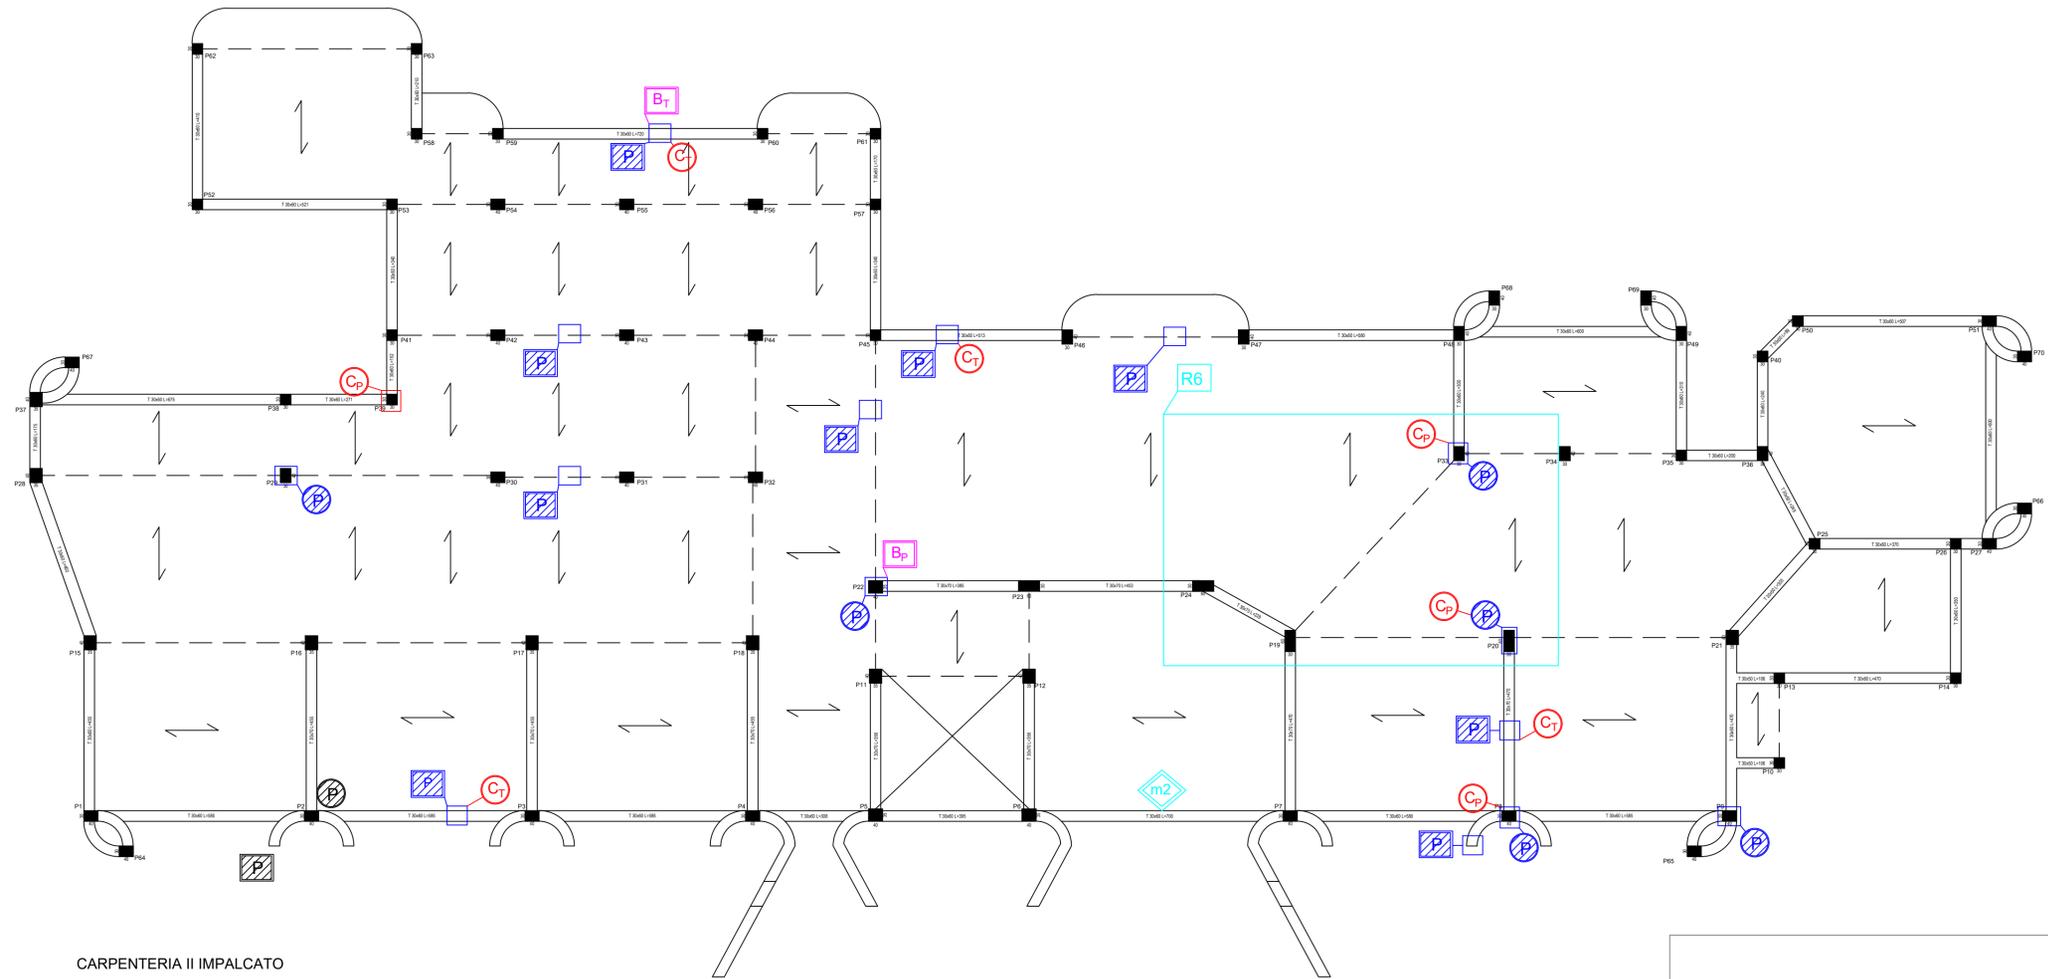
CARPENTERIA II IMPALCATO

PIANO	QUOTA	SUP (mq)
Secondo impalcato	+ 5.10 m	820 mq ca
CAROTAGGI N.B. Il 50% dei carotaggi possono essere sostituiti con il triplo di prove non distruttive		
PIL n.carote: 4	P8 P20 P33 P39	
TRV n.carote: 4	P8-P20 P2-P3 P59-P60 P45-P46	
PRELIEVI BARRE N.B. Il 50% dei prelievi possono essere sostituiti con il triplo di prove non distruttive		
PIL n.prelievi: 1	P22	
TRV n.prelievi: 1	P59-P60	
PACOMETRIE E SAGGI		
PIL tot pacom: 6	P8 P20 P22 P33 P29 P9	
TRV tot pacom: 9	P8-Sb. P2-P3 P8-P20 P45-P46 P42-P43 P30-P31 P46-P47 P59-P60 P22-P45	
INDAGINI VISIVE		
tampon. esterna	m2	
RILIEVO PORZIONI EDIFICIO		
rilievo porzioni edificio	R6

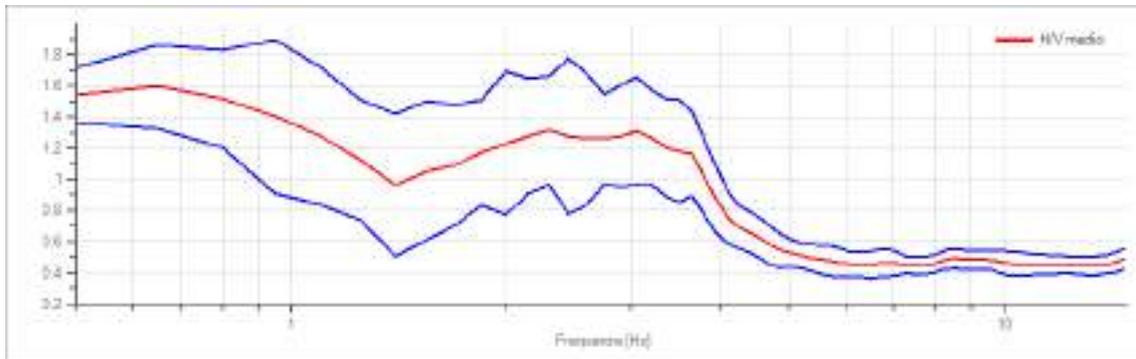
Rapporto spettrale H/V e suo intervallo di fiducia

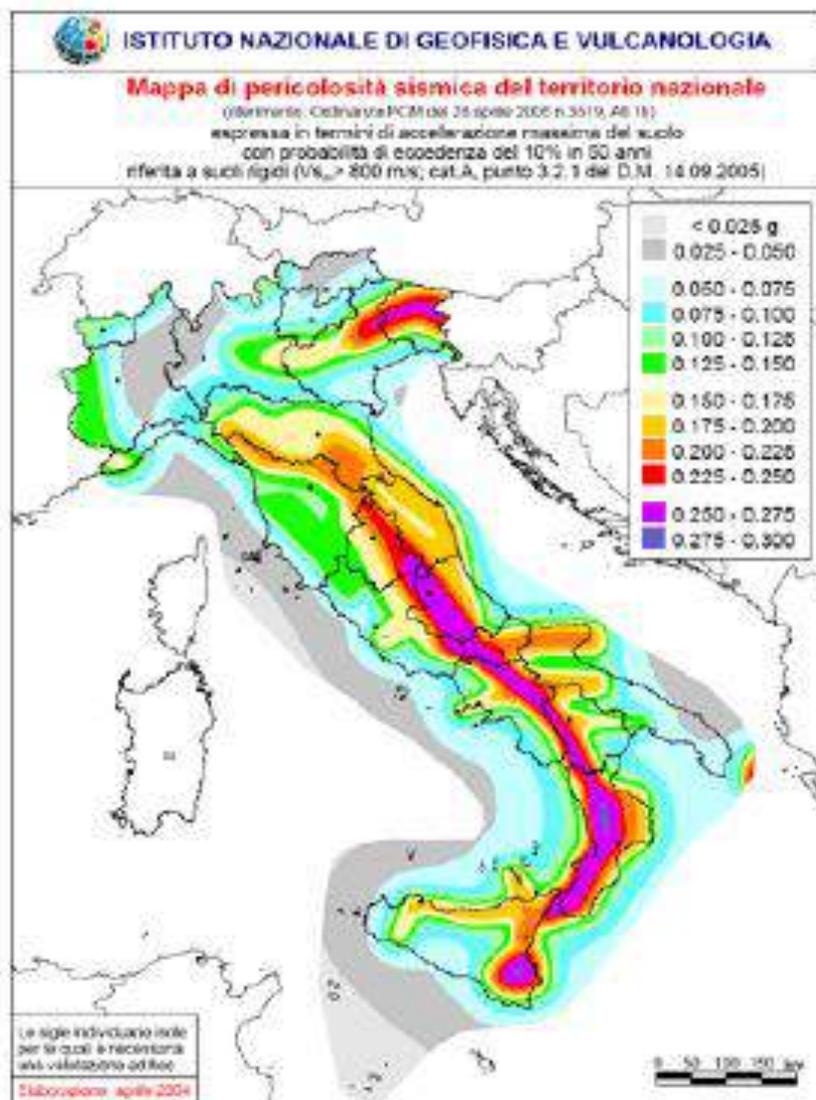
Figura 2 - Mappa della pericolosità sismica - INGV

Sempre l'INGV, nella sua 'Mappa della pericolosità sismica' (fig.2), elaborata con modello probabilistico sismotettonico, comprende il comune di Napoli in una zona con accelerazione orizzontale attesa, con valore compreso nell'intervallo **0.150-0.175 ag/g** (accelerazione su bedrock).

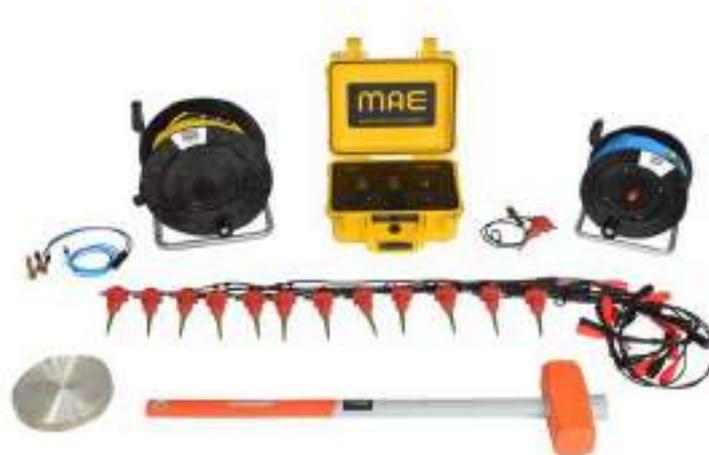
Figura 1 - Strumentazione per indagini sismiche costituita da mazza, piastra, sismografo, batteria e cavi

Caratteristica principale di questo sismografo è la risoluzione di 24 bit effettivi per ogni singolo canale che si ottiene grazie all'utilizzo della nuova scheda di acquisizione dati MAE 24 bit, che adotta un convertitore digitale A/D 24 bit per ciascuno dei canali di ingresso di cui è dotato il sismografo (tecnologia SST). L'adozione di tale architettura lo rende ideale per tutte le tipologie di prospezione sismica attiva e passiva nonché per indagini e rilievi strutturali su edifici ed opere infrastrutturali (acquisizione di vibrazioni con accelerometri o sensori sismici a bassa frequenza, etc.). Le procedure automatiche permettono verifiche preacquisizione dalla corretta connessione dei geofoni e dell'analisi della rumorosità di fondo del sito investigato, inoltre è possibile effettuare una prima analisi dei dati acquisiti, anche per singola onda, direttamente in campagna, visualizzando i dati relativi alle velocità in ogni singolo punto dell'onda esaminata.

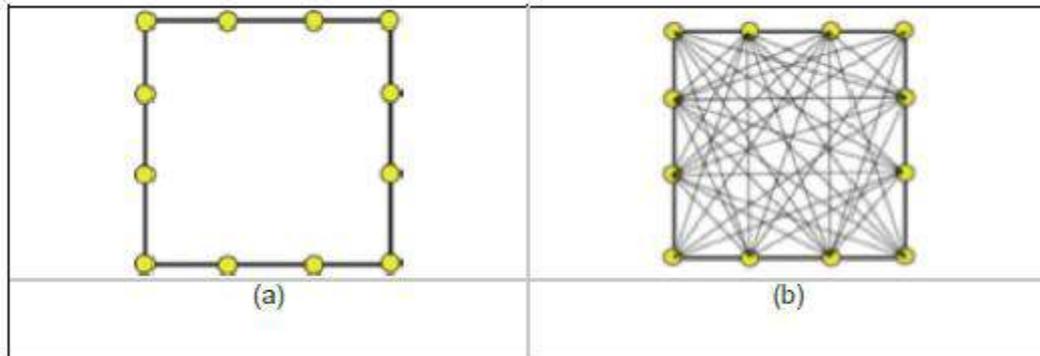
Figura 1 (a) Esempio di cella con 4 nodi; (b) visualizzazione dei possibili raggi sismici che congiungono i nodi della cella.

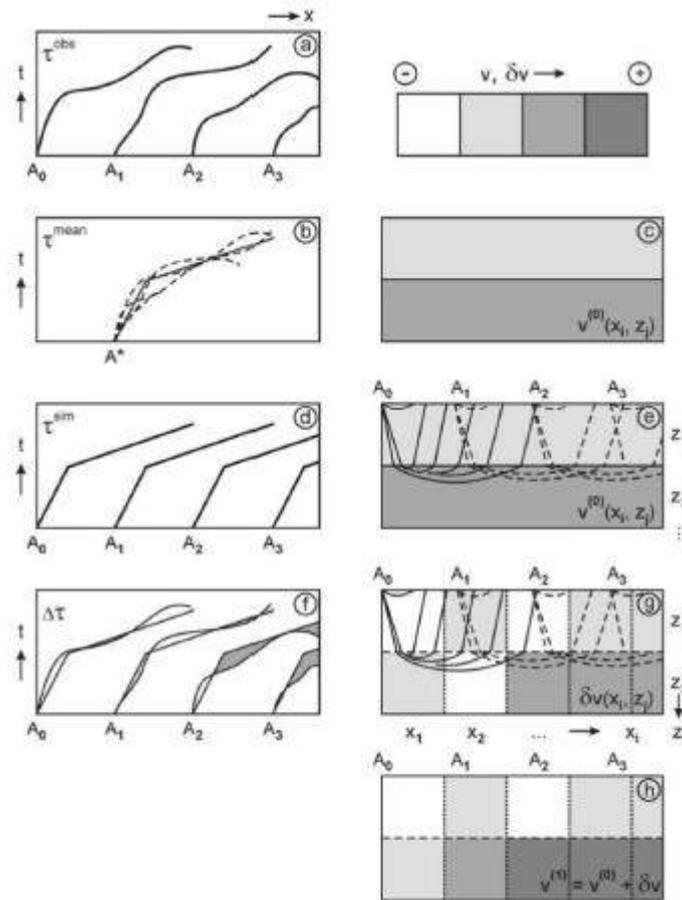
Figura 2 Immagine che illustra il processo di ottimizzazione del risultato da parte della tomografia sismica.
 (a) Le dromocrone misurate sulle tracce registrate sul terreno sono utilizzate per costruire il modello iniziale (b) e (c).
 (d) Utilizzando il modello iniziale (e) vengono calcolate le dromocrone sintetiche.
 (f) Vengono calcolate le differenze tra le dromocrone misurate e simulate (equazione 2) e vengono calcolati gli aggiornamenti del modello di velocità (g) (equazione 3)
 (h) Il modello di velocità aggiornato può essere utilizzato come un nuovo modello iniziale in (d) e (e) fino a quando un determinato criterio di stop è stato raggiunto.

Il funzionamento della procedura è illustrato nella Figura 2 tratta da Reinhard Kirsch “Groundwater Geophysics A Tool for Hydrogeology” Springer 2006

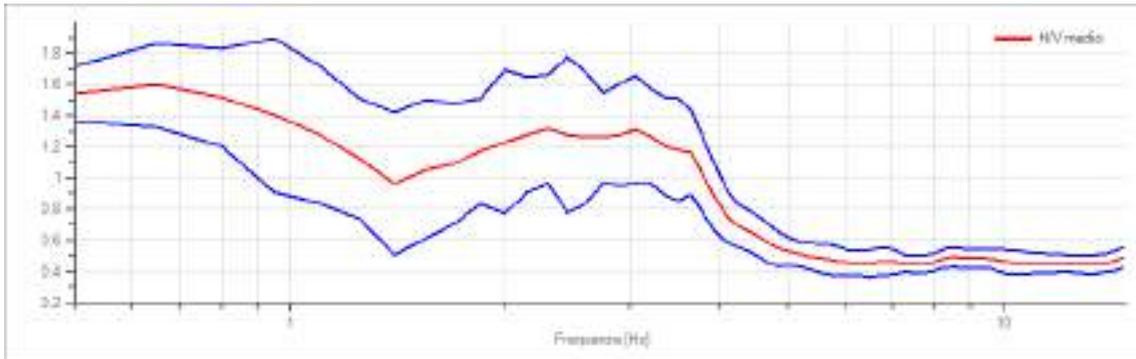
Rapporto spettrale H/V e suo intervallo di fiducia
