RELAZIONE TECNICA GENERALE

Manutenzione straordinaria di via Argine

TRATTO VIA MATTEOTTI – VIA MARIO PALERMO

Comune di Napoli – VI Municipalità.

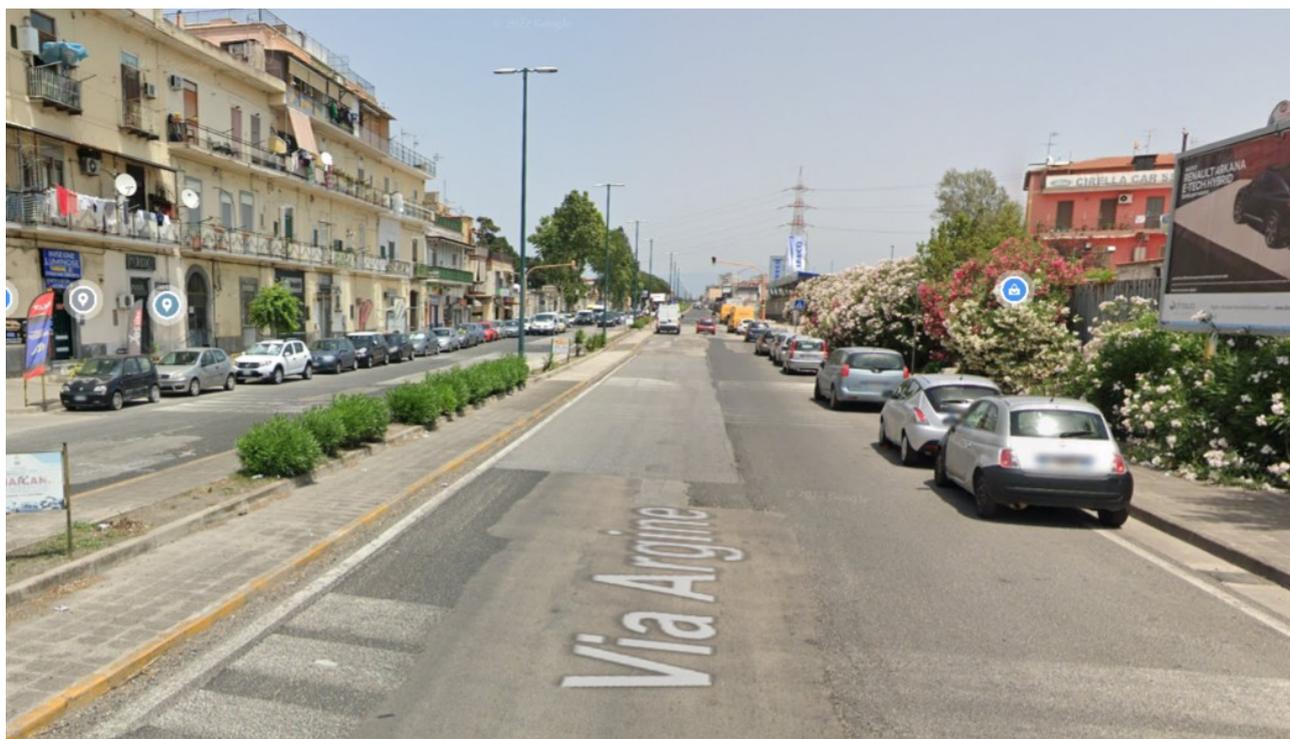
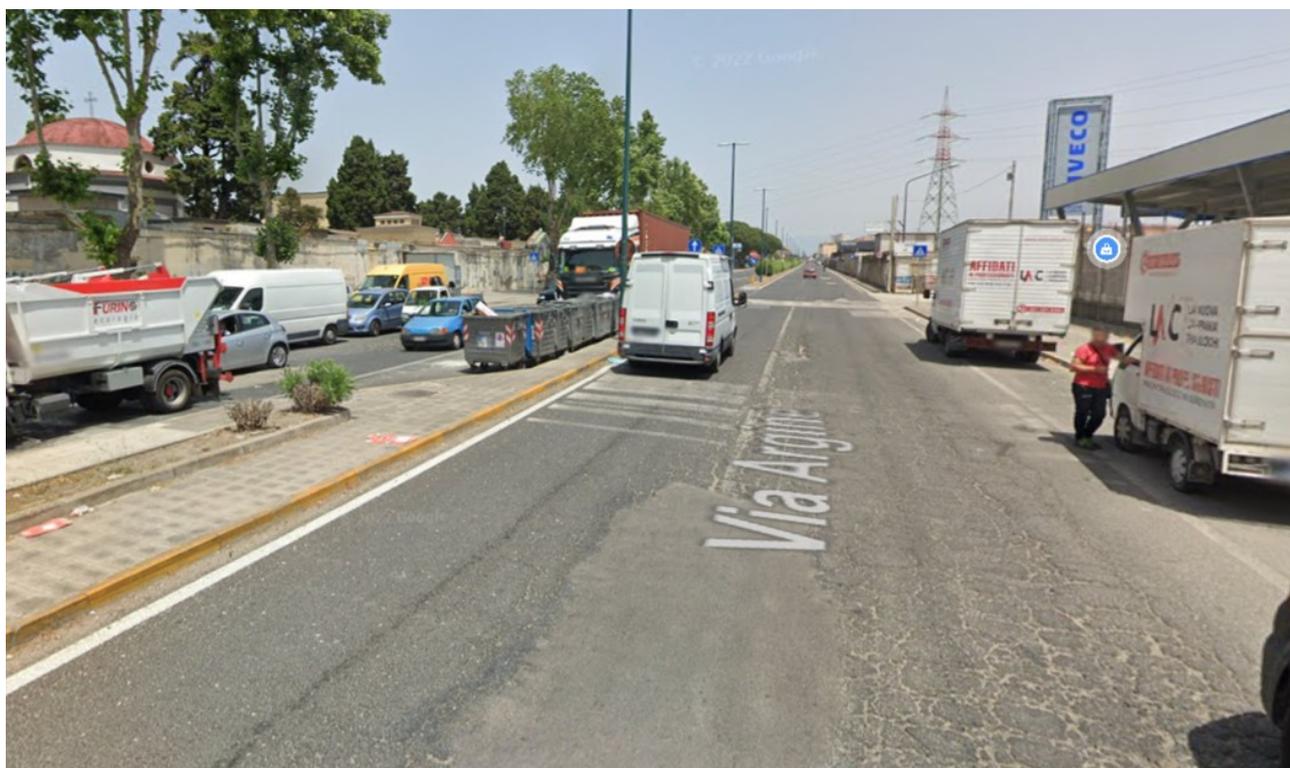
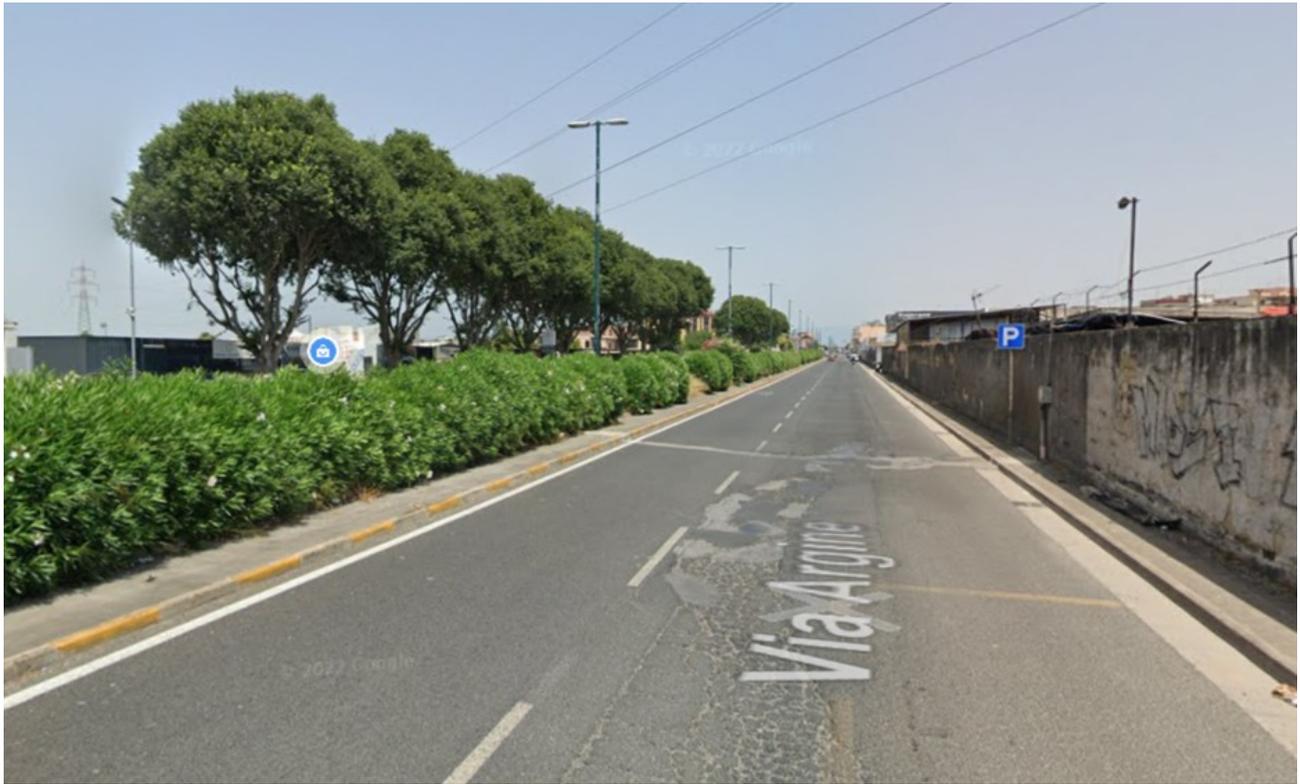
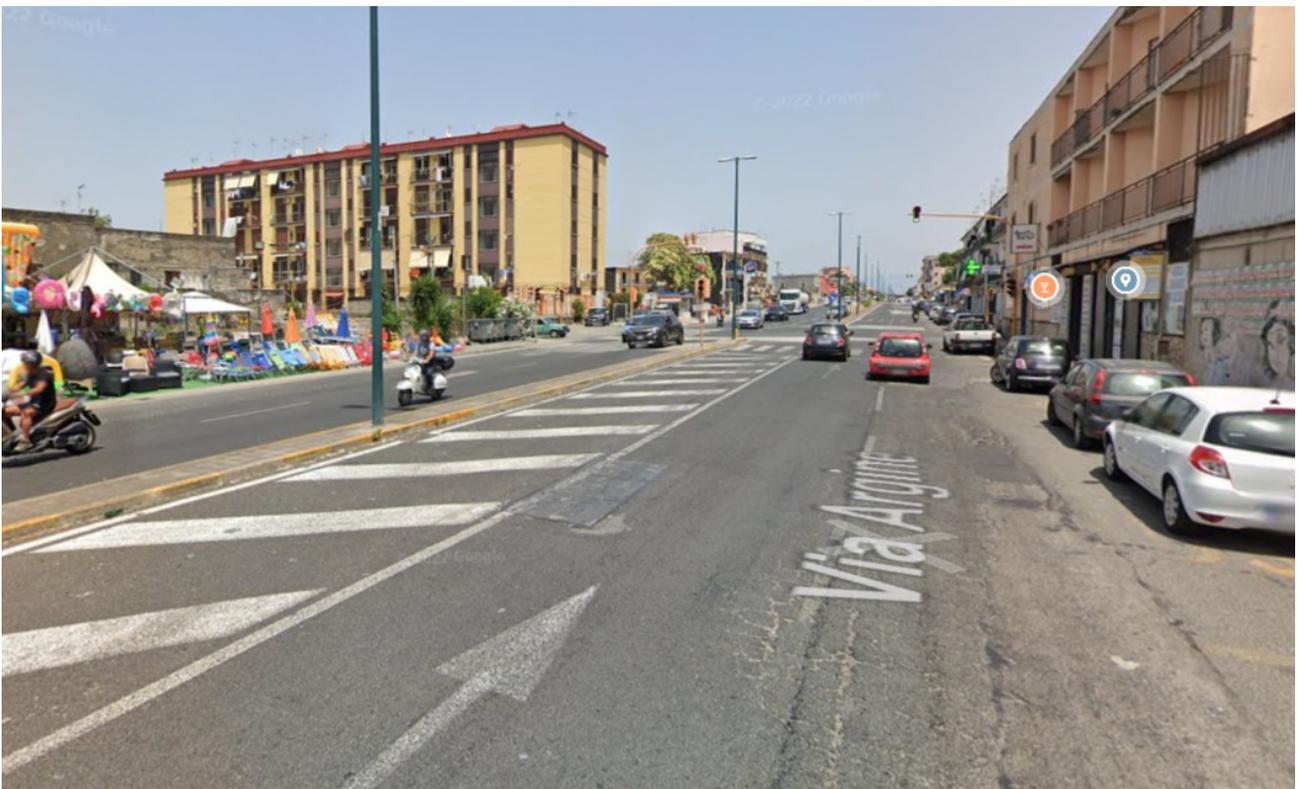
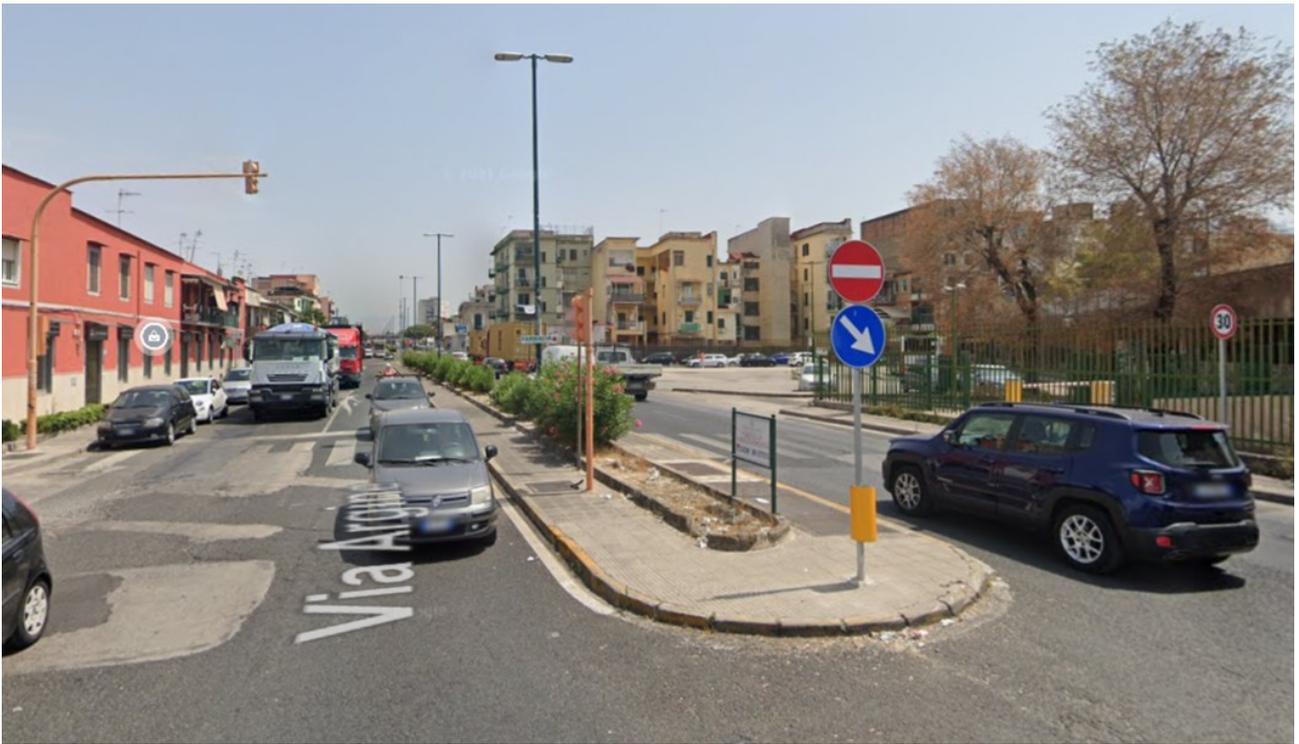
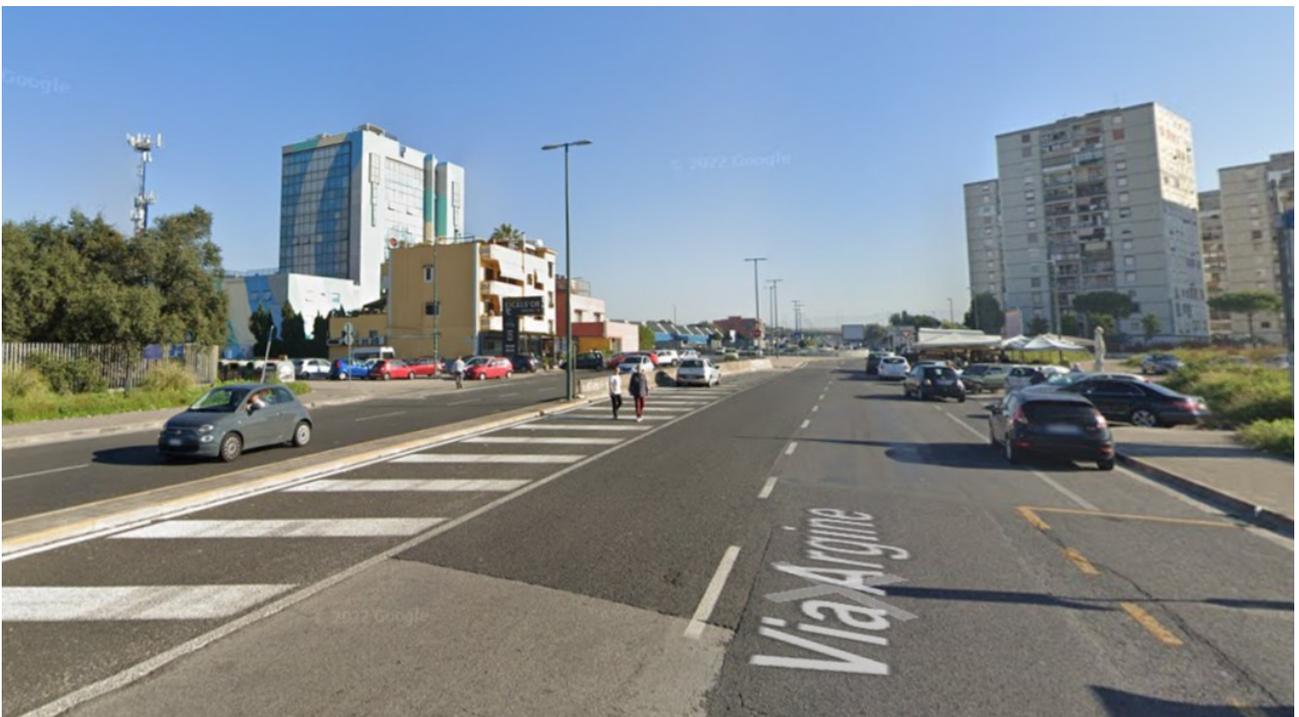
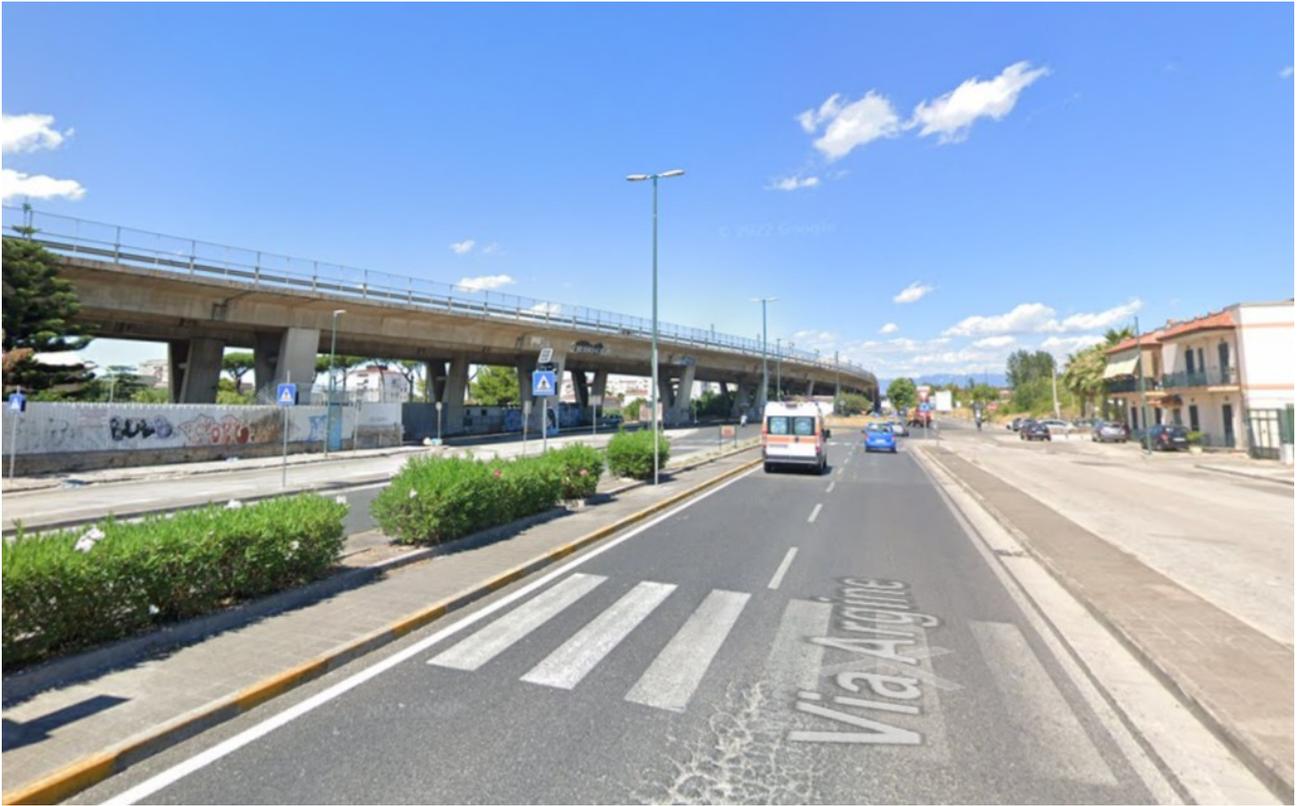
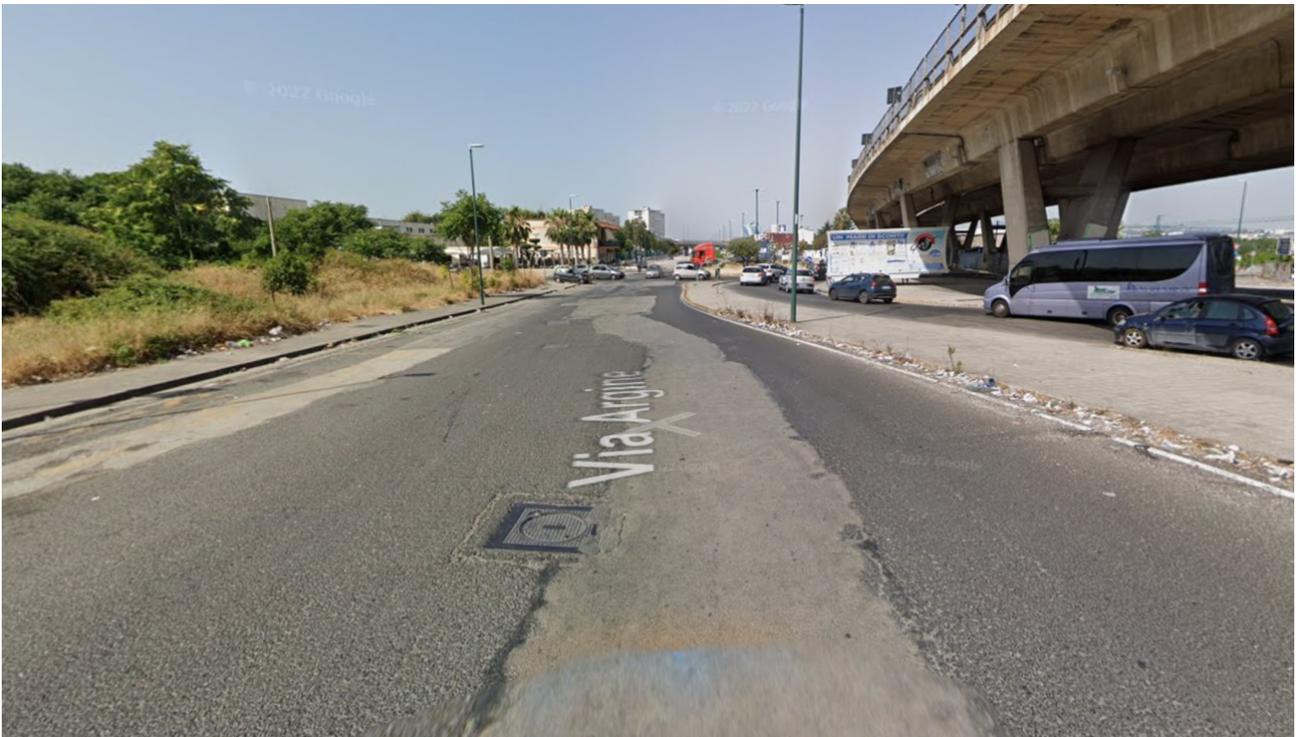
Presumibilmente da tempo considerevole non vengono eseguiti drastici interventi di manutenzione; infatti, le uniche operazioni eseguite nel corso dei decenni sono quelle riportabili alla colmata di buche e avvallamenti eseguiti in situazioni di emergenza, a salvaguardia della incolumità della utenza; la piattaforma stradale presenta, quindi, avvallamenti, sconessioni e buche.

Il pessimo stato della pavimentazione stradale in tali tratti, non consentendo un corretto deflusso delle acque negli impianti di captazione, produce ristagni, allagamenti e vaste pozzanghere, rendendo difficoltoso e problematico anche il passaggio dei pedoni, che vengono investiti dagli spruzzi d'acqua sollevati dalle autovetture in transito.

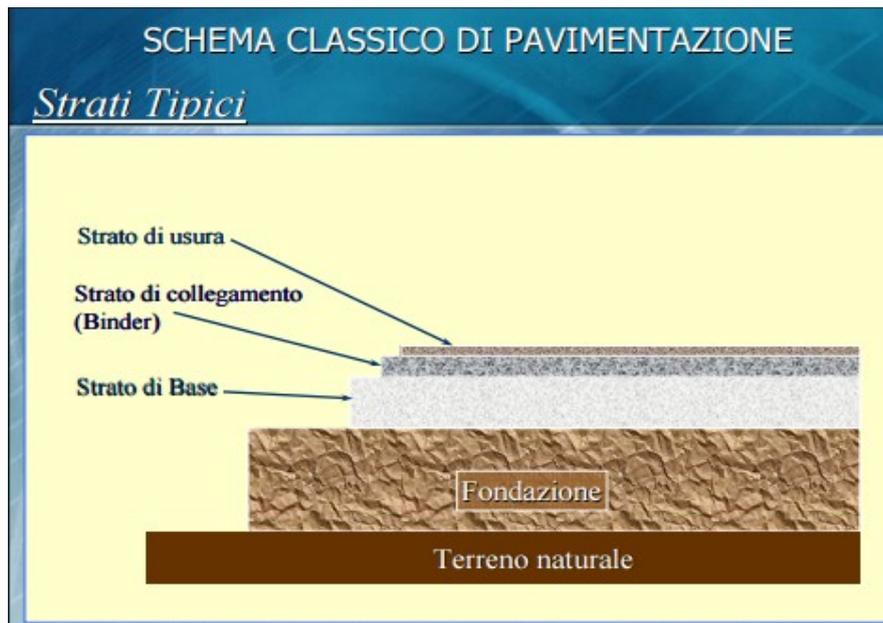
Lo strato di usura, che costituisce lo strato superiore della sovrastruttura sul quale agiscono direttamente i carichi applicati, sarà del tipo basaltico; tale prodotto garantisce elevata resistenza meccanica e presenta caratteristiche di resistenza all'abrasione e all'azione degli agenti atmosferici, durevoli nel tempo.
