## **RELAZIONE TECNICA GENERALE**

### **Manutenzione straordinaria di via delle Repubbliche Marinare**

**TRATTO VIA FIGURELLE - VIA BOTTEGHELLE**

Comune di Napoli – VI Municipalità.

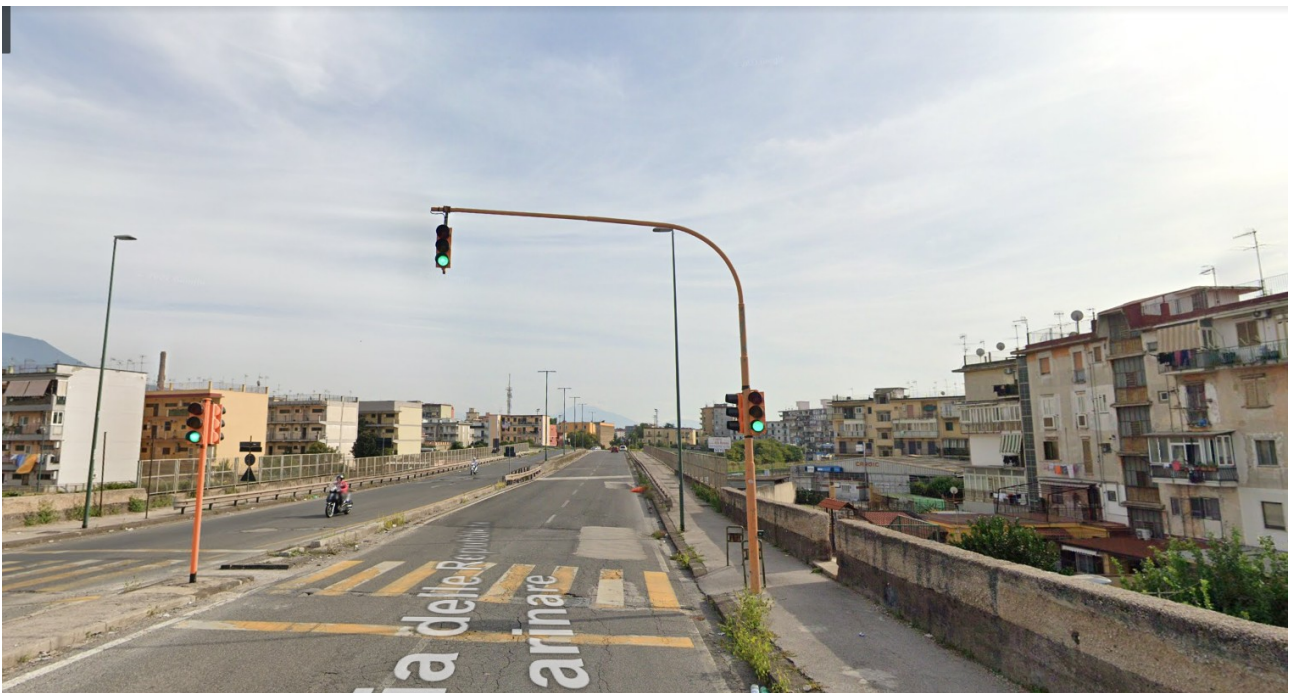
FOTO N. 01

Presumibilmente da tempo considerevole non vengono eseguiti drastici interventi di manutenzione; infatti, le uniche operazioni eseguite nel corso dei decenni sono quelle riportabili alla colmata di buche e avvallamenti eseguiti in situazioni di emergenza, a salvaguardia della incolumità della utenza; la piattaforma stradale presenta, quindi, avvallamenti, sconessioni e buche.

Il pessimo stato della pavimentazione stradale in tali tratti, non consentendo un corretto deflusso delle acque negli impianti di captazione, produce ristagni, allagamenti e vaste pozzanghere, rendendo difficoltoso e problematico anche il passaggio dei pedoni, che vengono investiti dagli spruzzi d'acqua sollevati dalle autovetture in transito.
