## **RELAZIONE TECNICA GENERALE**

### **Manutenzione straordinaria di via Mario Palermo**

Comune di Napoli – VI Municipalità.

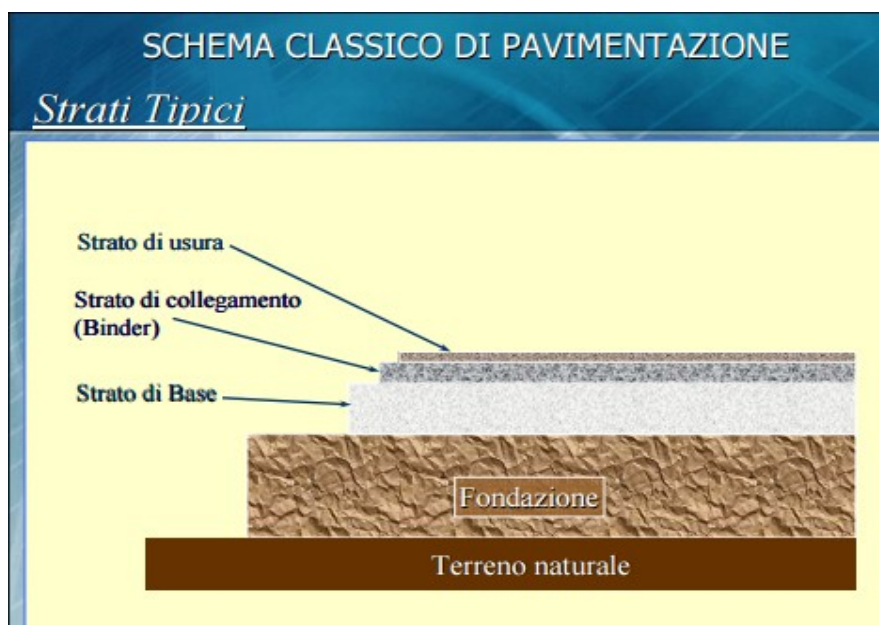
Lo strato di usura, che costituisce lo strato superiore della sovrastruttura sul quale agiscono direttamente i carichi applicati, sarà del tipo basaltico; tale prodotto garantisce elevata resistenza meccanica e presenta caratteristiche di resistenza all'abrasione e all'azione degli agenti atmosferici, durevoli nel tempo.
