RELAZIONE TECNICA GENERALE

**Manutenzione straordinaria di via Leonardo Bianchi e
via Tommaso De Amicis**

Comune di Napoli – VIII - III Municipalità.

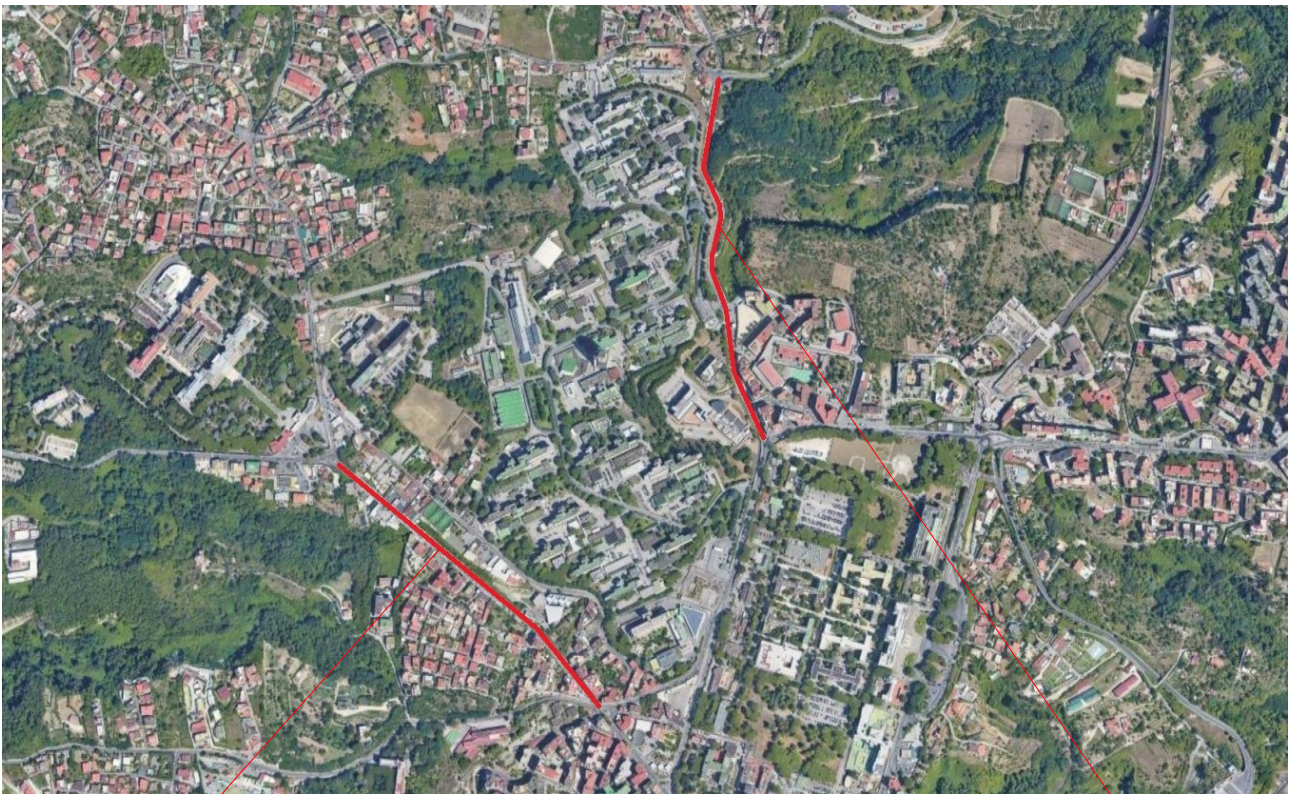
Foto satellitare con indicazione dei tratti oggetto di intervento

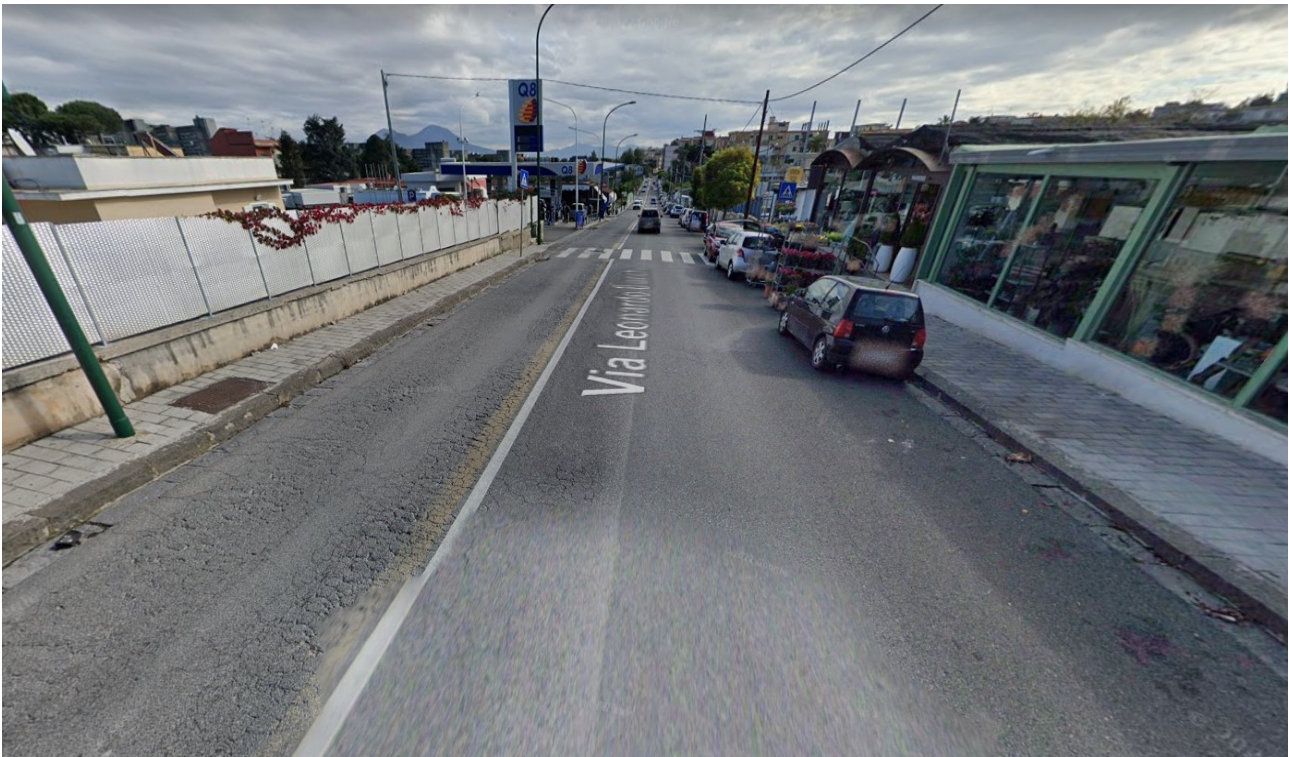
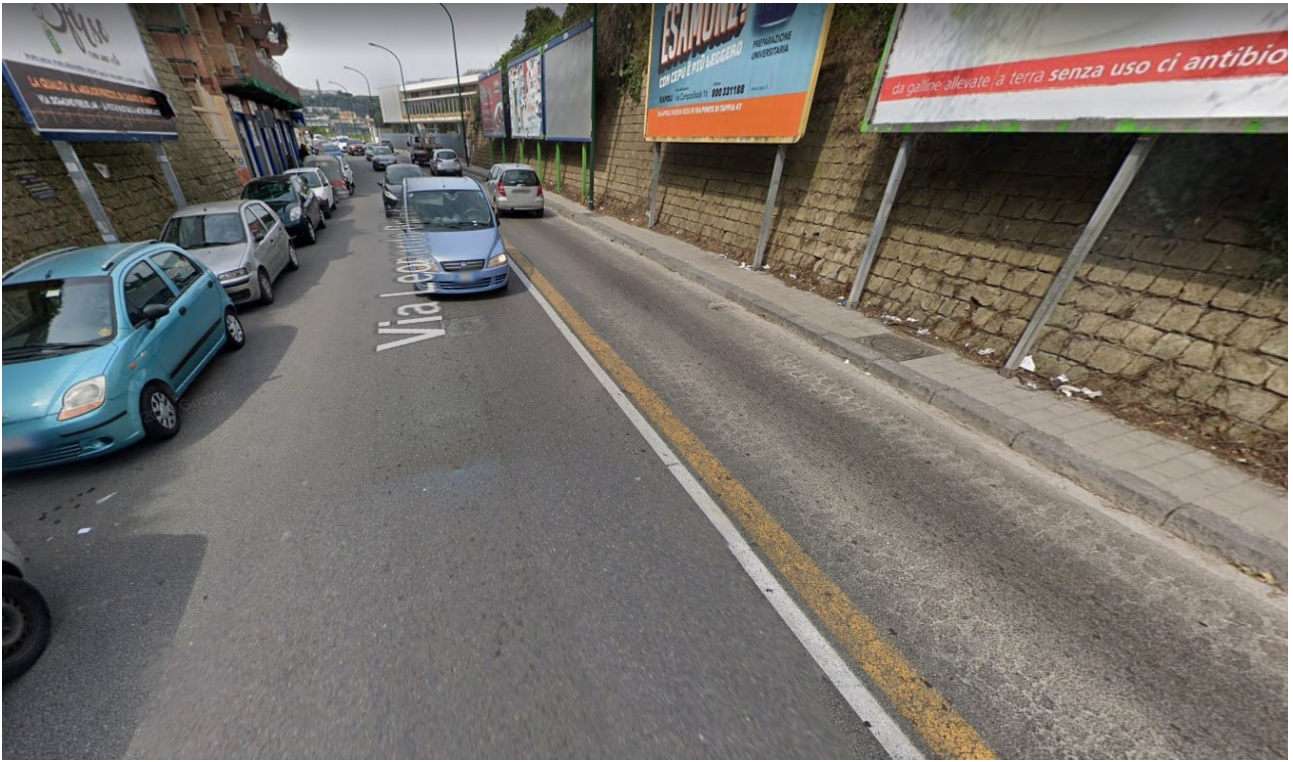
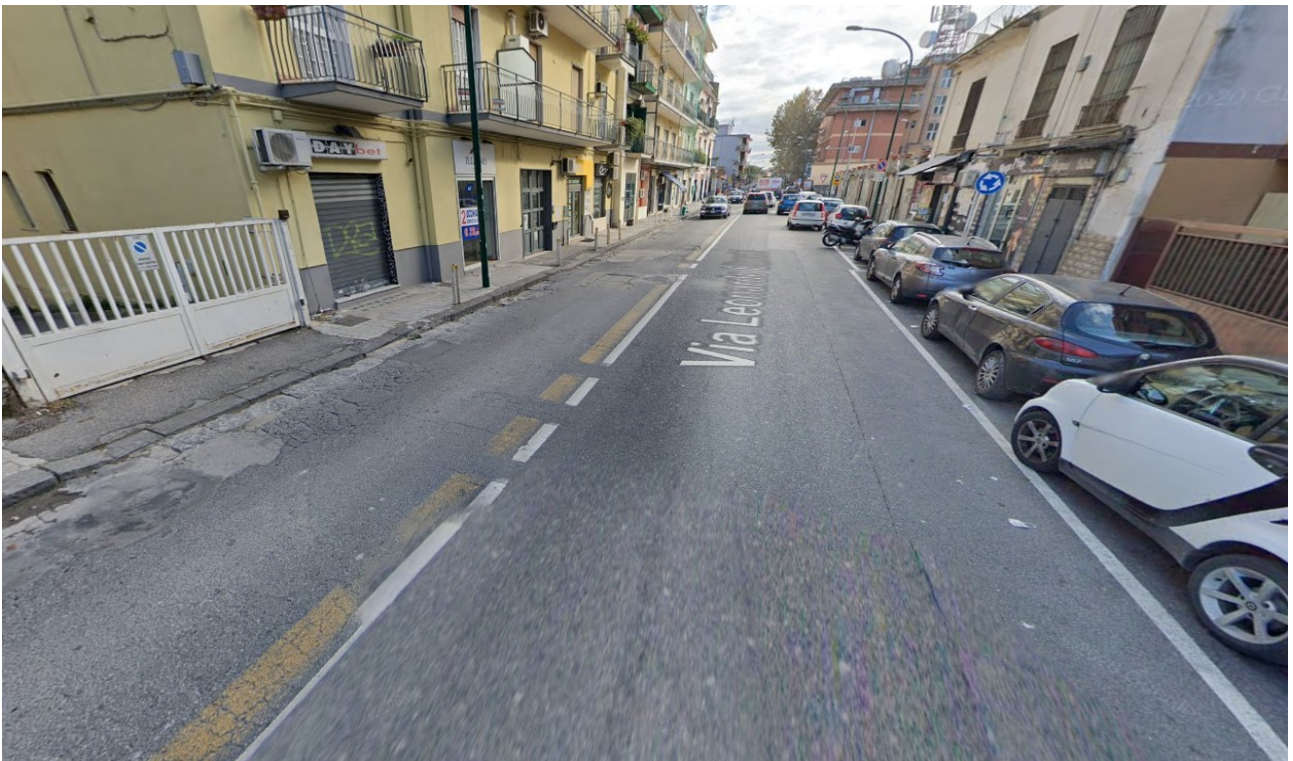
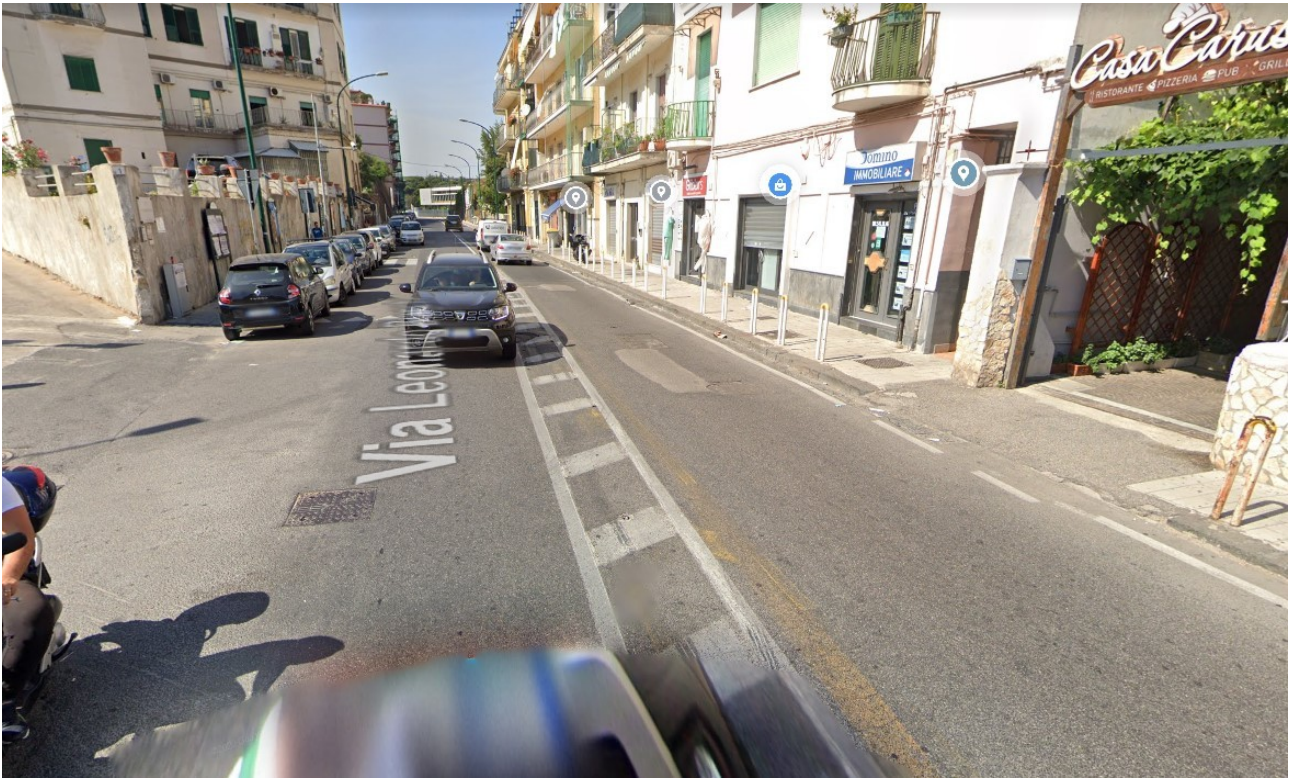
FOTO N. 01 – VIA LEONARDO BIANCHI

Presumibilmente da tempo considerevole non vengono eseguiti drastici interventi di manutenzione; infatti, le uniche operazioni eseguite nel corso dei decenni sono quelle riportabili alla colmata di buche e avvallamenti eseguiti in situazioni di emergenza, a salvaguardia della incolumità della utenza; la piattaforma stradale presenta, quindi, avvallamenti, sconnessioni e buche.

Il pessimo stato della pavimentazione stradale in tali tratti, non consentendo un corretto deflusso delle acque negli impianti di captazione, produce ristagni, allagamenti e vaste pozzanghere, rendendo difficoltoso e problematico anche il passaggio dei pedoni, che vengono investiti dagli spruzzi d'acqua sollevati dalle autovetture in transito.

Il progetto di cui si tratta prevede, in linea generale, il rifacimento del tappeto di usura, con ricariche di binder per ripristinare le corrette pendenze della strada; il tappeto di usura verrà rifatto utilizzando conglomerati prestazionali in grado di garantire caratteristiche meccaniche superiori.

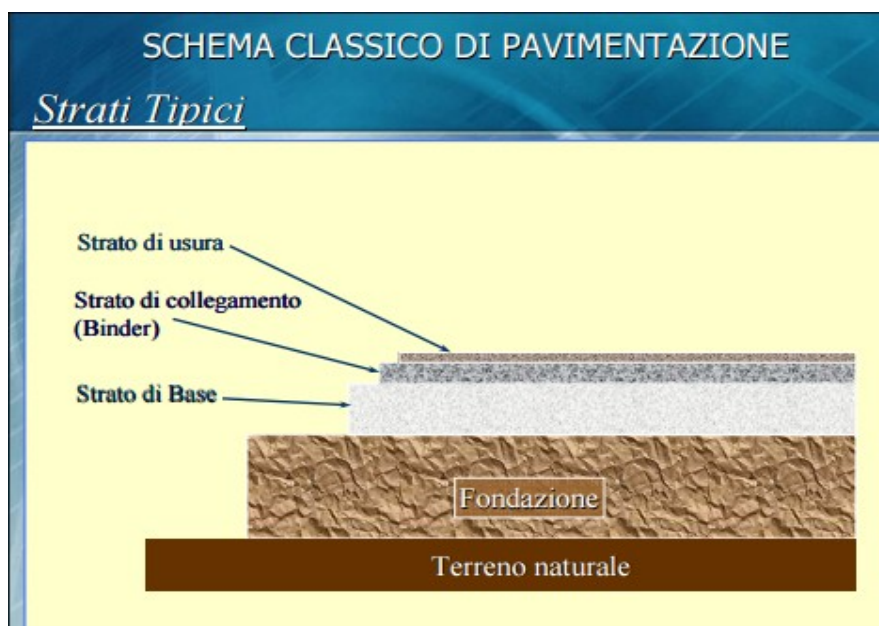
Lo strato di usura, che costituisce lo strato superiore della sovrastruttura sul quale agiscono direttamente i carichi applicati, sarà del tipo basaltico; tale prodotto garantisce elevata resistenza meccanica e presenta caratteristiche di resistenza all'abrasione e all'azione degli agenti atmosferici, durevoli nel tempo.
