COMUNE DI NAPOLI

## LAVORI DI MESSA IN SICUREZZA E DI PULITURA DELLA BALAUSTRA IN TRAVERTINO DEL BELVEDERE DI S. MARTINO

Il presente progetto riguarda un intervento di messa in sicurezza di un tratto della balaustra lapidea del belvedere di S. Martino ubicato nella V Municipalità il cui incomparabile panorama lo rende punto di aggregazione privilegiato di turisti e residenti.

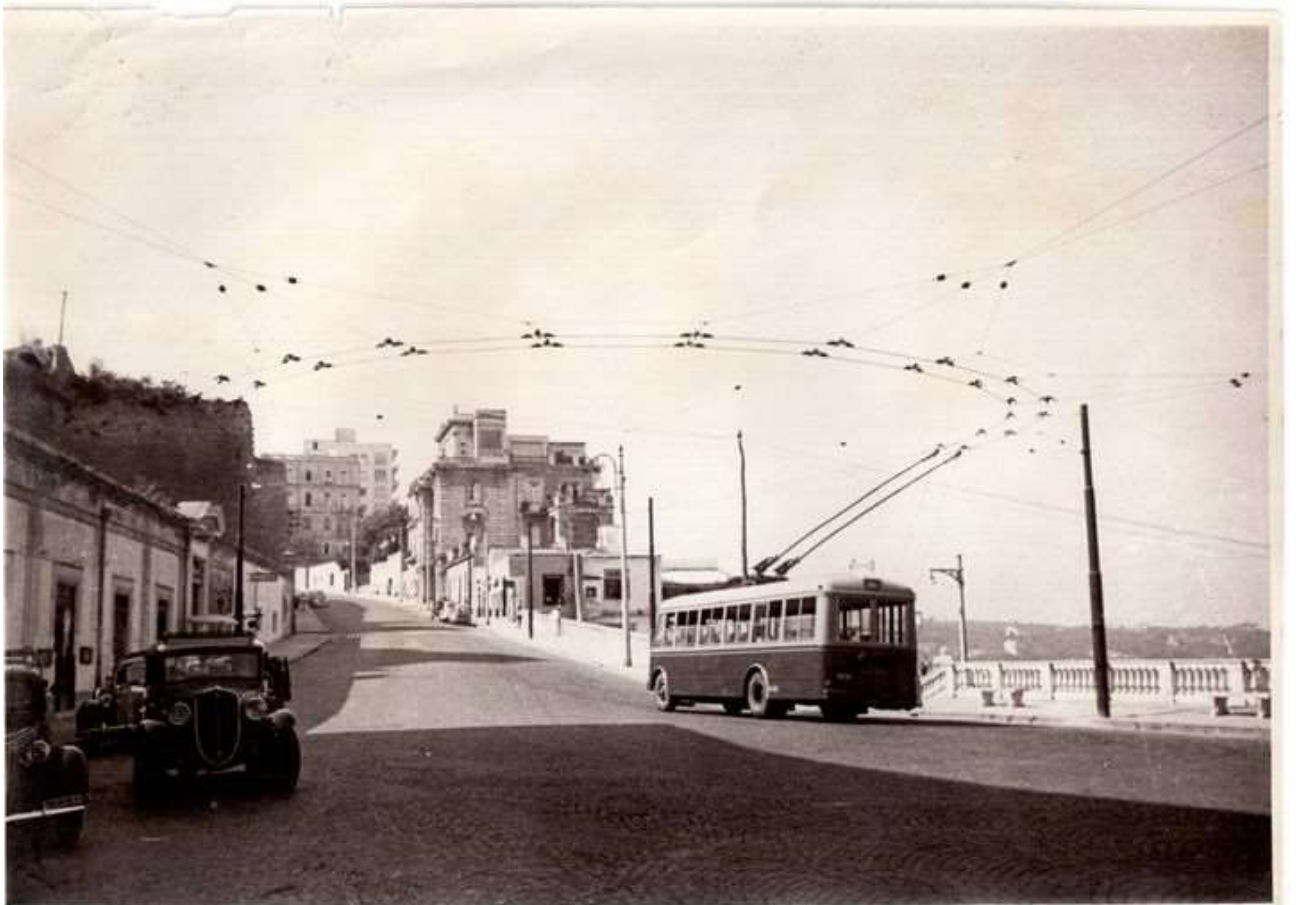
Oggi la balaustra versa in un mediocre stato conservativo, in particolare presenta una frattura passante in corrispondenza di un pilastrino di sostegno che comporta una condizione di pericolo per la pubblica incolumità. Da tempo infatti il tratto del manufatto interessato dal dissesto è transennato e reso inaccessibile in considerazione dell'elevato numero di turisti e frequentatori del luogo.

L'instabilità del manufatto rende indispensabile un intervento urgente per ripristinarne le originarie condizioni di sicurezza ed evitarne un ulteriore deterioramento con il rischio di distacco e di caduta del pannello interessato dal dissesto.

L'intervento di consolidamento del manufatto verrà eseguito mediante la medesima tecnica già utilizzata per "sanare" i precedenti dissesti: sarà eseguita una doppia cucitura mediante la realizzazione di due tagli con disco diamantato equidistanti dai bordi del parapetto e successivo inserimento di due piattine in acciaio AISI a scomparsa nella pietra. L'intervento si concluderà con la stuccatura dei tagli tramite malta a base di calce, polveri di marmo di diverse granulometrie e pigmenti naturali.

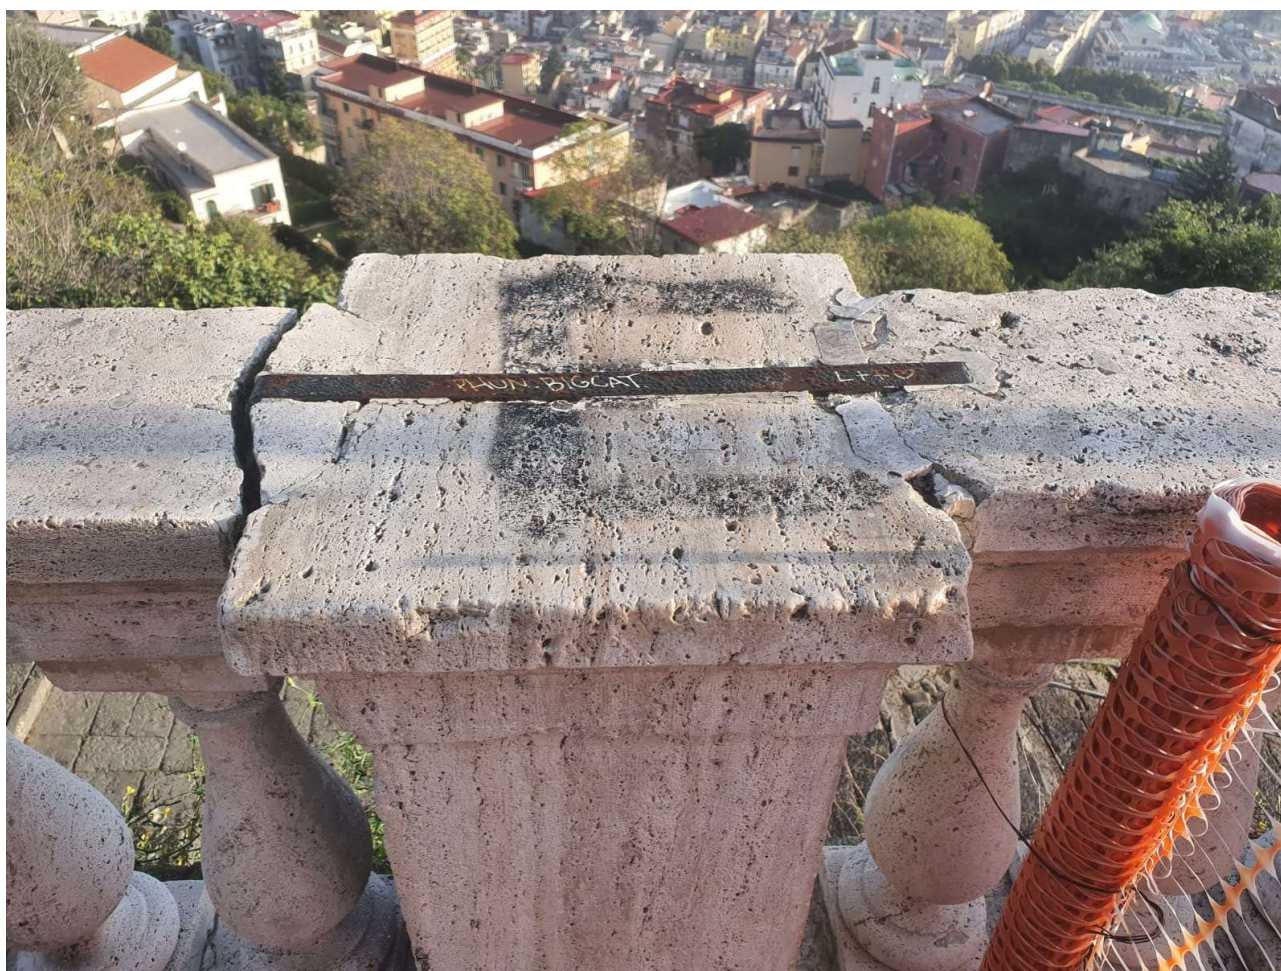
Probabilmente la natura stessa del materiale utilizzato per la realizzazione della balaustra, un travertino estremamente poroso, nonché la forte esposizione agli agenti atmosferici hanno determinato nel tempo diffusi fenomeni fessurativi tanto da richiedere l'apposizione di grappe metalliche in corrispondenza dei pilastrini per l'ancoraggio dei pannelli laterali.

La lega metallica delle grappe poste sulla superficie superiore del parapetto sarà complessata per interrompere i fenomeni di ossidazione e protetta. Tutta la superficie sarà protetta con un protettivo idoneo traspirante, non lucido e stabile a luce e calore (Tipo silossano).

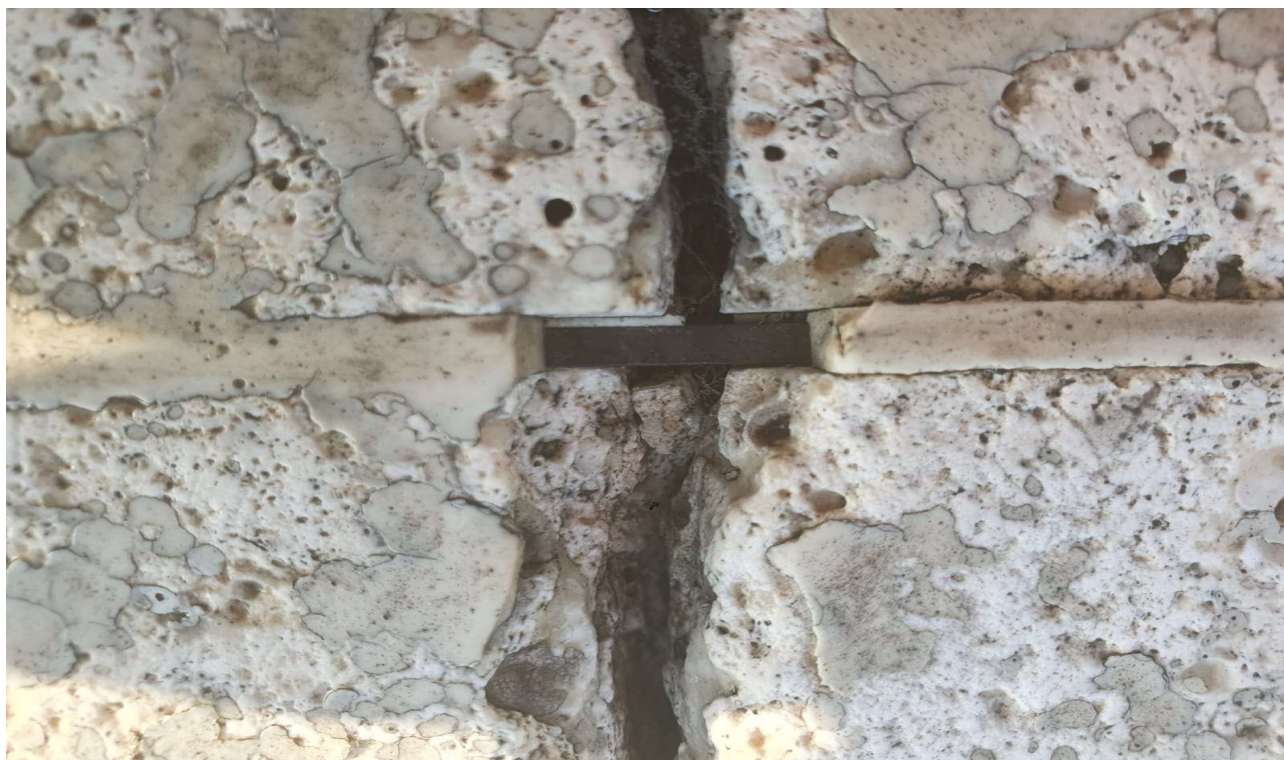
Nonostante l'intervento di rinforzo realizzato la balaustra nel tempo ha continuato a manifestare fenomeni fessurativi in più punti, e pertanto in fasi successive si è intervenuto con cuciture localizzate in corrispondenza delle singole fratture mediante l'introduzione di piattine metalliche a scomparsa e successiva stuccatura dei tagli.

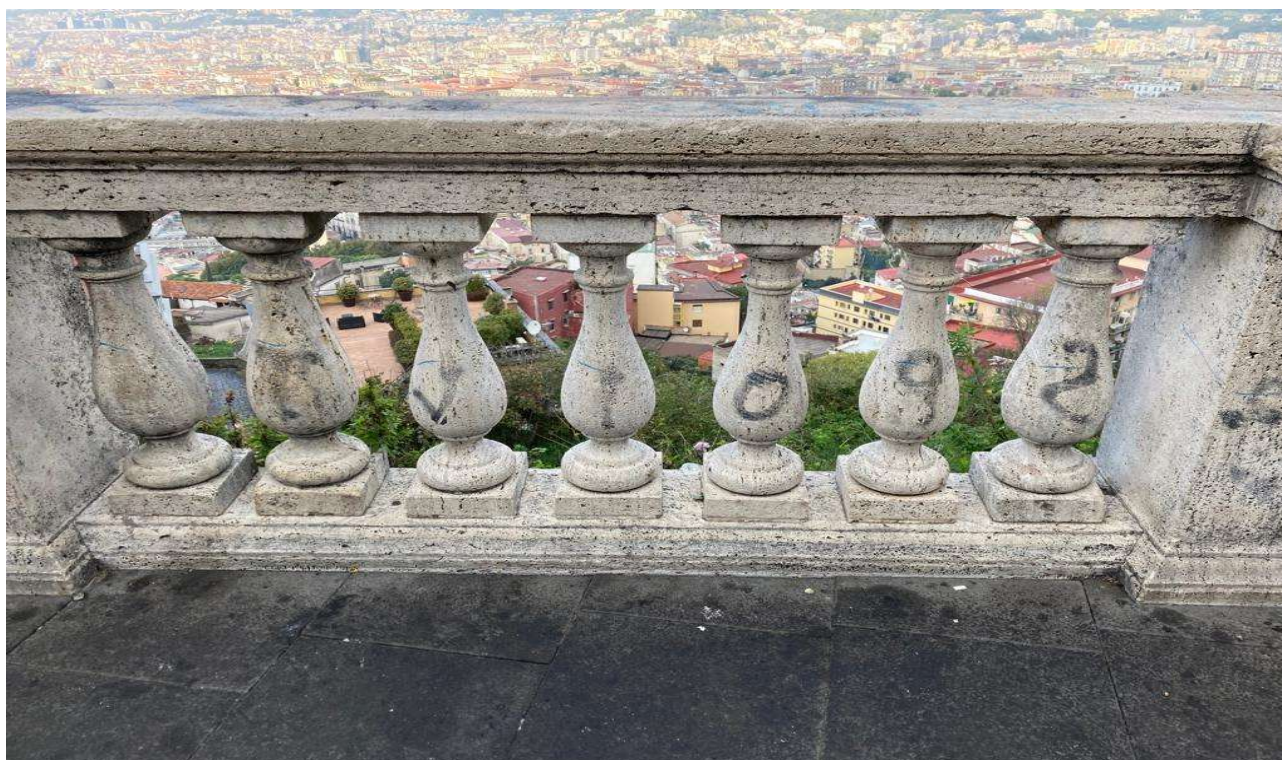
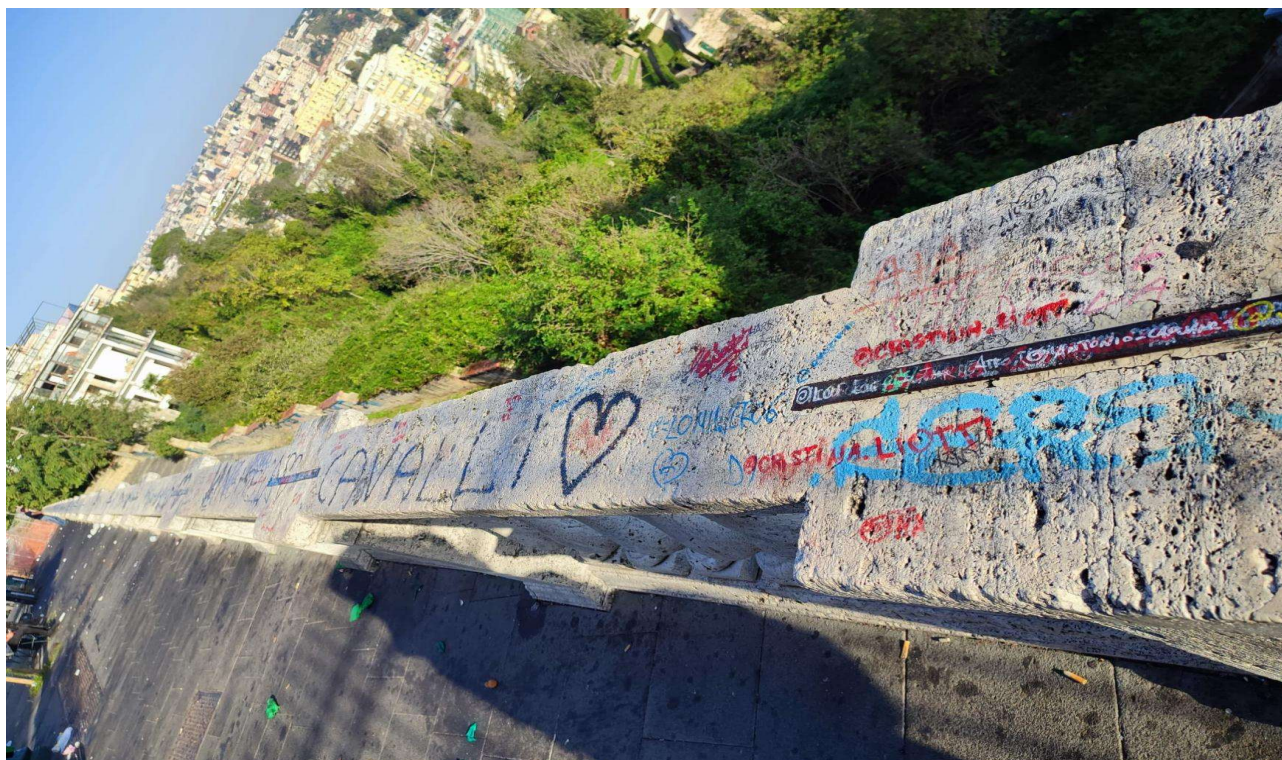
causa di fotoalterazione e *cross linking*, provocano un fissaggio permanente degli inchiostri e delle vernici nella struttura lapidea rendendone sempre più difficoltosa ed onerosa la rimozione.

Numerose stuccature di fessurazioni e fratture, eseguite spesso con materiali non idonei, si presentano decoese e spaccate.

La pulizia sarà effettuata, previa rimozione della vegetazione infestante, trattamento biocida e spazzolatura e risciacquo delle superfici in pietra. La rimozione delle scritte vandaliche sarà realizzata con micro sabbiatura con inerti a base di solfato di calcio e risciacquo con idrolavaggio.

Saranno stuccate le fessurazioni e le fratture della pietra con malte idonee e compatibili per colore e caratteristiche compositive (a base di grassello di calce ed inerti) e rimosse le stuccature non idonee, in particolare quelle realizzate con resine epossidiche.

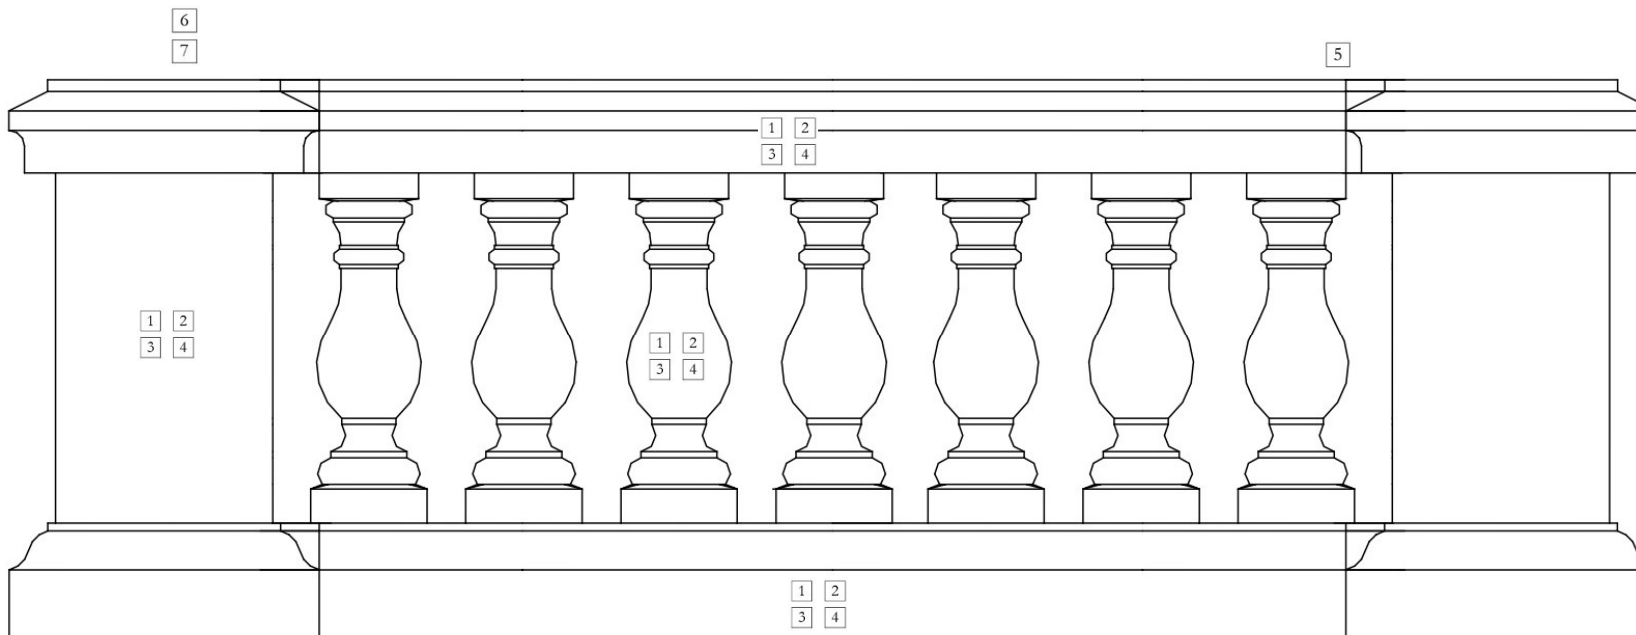
- 1 Rimozione depositi incoerenti
- 2 Pulitura localizzata scritte vandaliche
- 3 Integrazione plastica e cromatica
- 4 Lucidatura e protezione finale
- 5 Consolidamento strutturale frattura
- 6 Pulitura grappe metalliche
- 7 Protezione grappe metalliche
