*Lavori di manutenzione straordinaria locali interni
Palazzo San Giacomo - Via Diocleziano 330*

PROGETTO ESECUTIVO

**RELAZIONE TECNICO DESCRITTIVA E
QUADRO ECONOMICO**

Palazzo San Giacomo

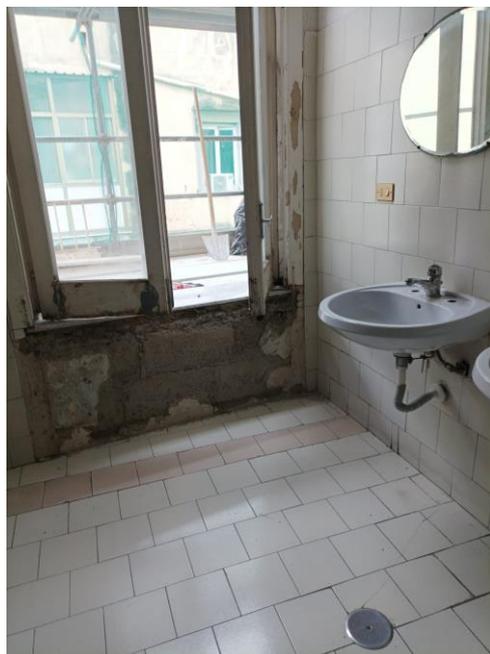
fig. 1

- la riqualificazione dei bagni ubicati al quarto piano del blocco a ovest prospettante la Galleria Gasse¹ allo stato attuale molto fatiscenti (fig. 1, 2).

I lavori consisteranno principalmente nella:

- rimozione di tutti gli apparecchi igienico-sanitari esistenti compreso lo smantellamento dei wc;
- demolizione delle pareti divisorie in muratura presenti;

- smantellamento dei vecchi rivestimenti e pavimenti compreso il sottofondo;
- rifacimento di tutte le tubazioni deteriorate e/o danneggiate presenti;
- sostituzione ed idoneo collegamento delle nuove tubazioni di scarico acque nere all'attuale colonna di scarico verticale esistente;

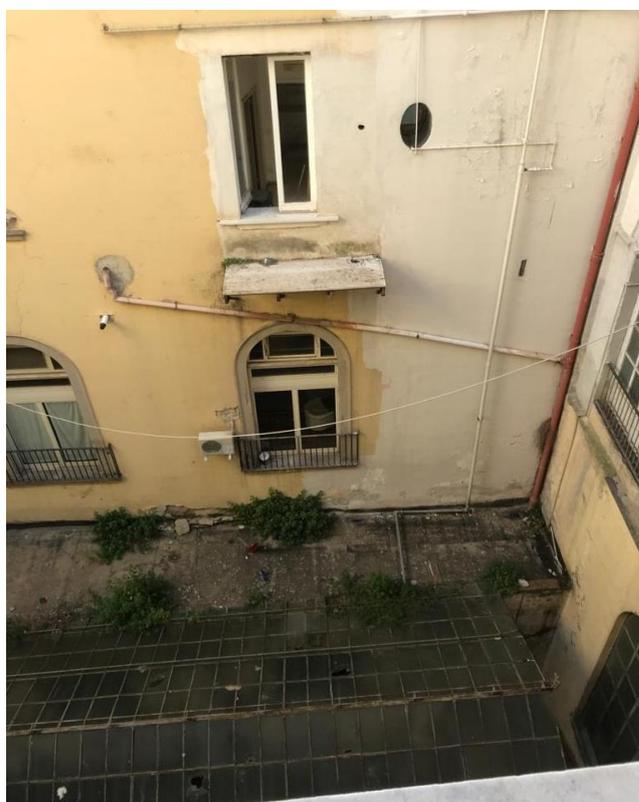
fig.3

- la sostituzione della tubazione pluviale posta in facciata (angolo sud – ovest Galleria Gasse - fig.3);
- il rifacimento delle tubazioni fecali a servizio dei bagni posti al secondo piano;
- la riparazione della colonna fecale ubicata all'interno della Chiesa di San Giacomo degli Spagnoli;
- la sostituzione delle vecchie tubazioni presenti sulla parte di facciata prospettante la copertura dello Scalone Monumentale
