RIQUALIFICAZIONE DEL PARCO MASCAGNA

PROGETTO DEFINITIVO-ESECUTIVO

Oggetto:
**RELAZIONE TECNICA GENERALE
E SPECIALISTICA**

Elab. n° D1-RTG

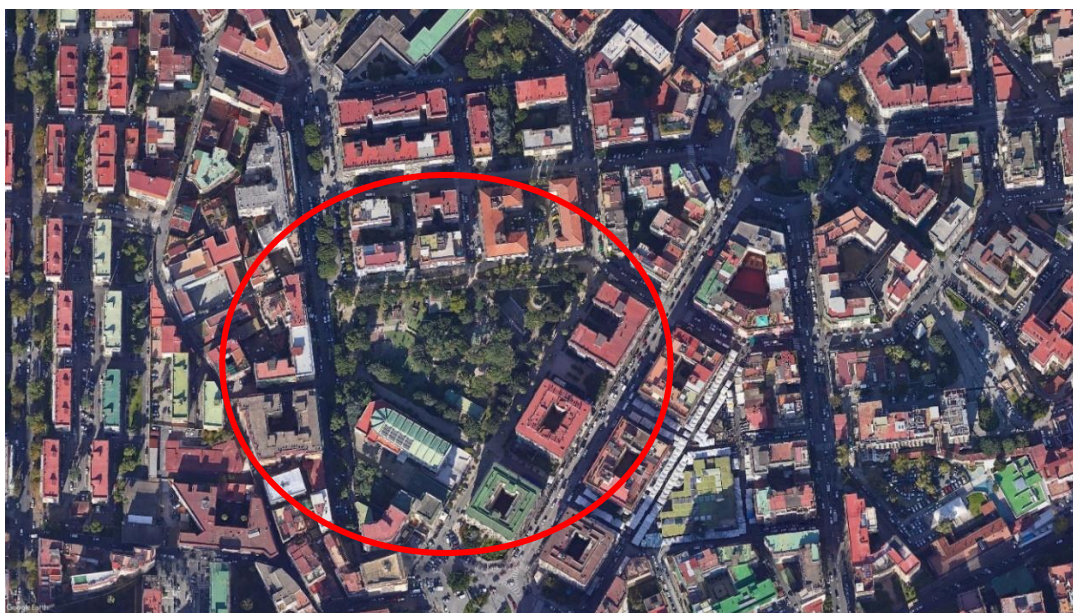
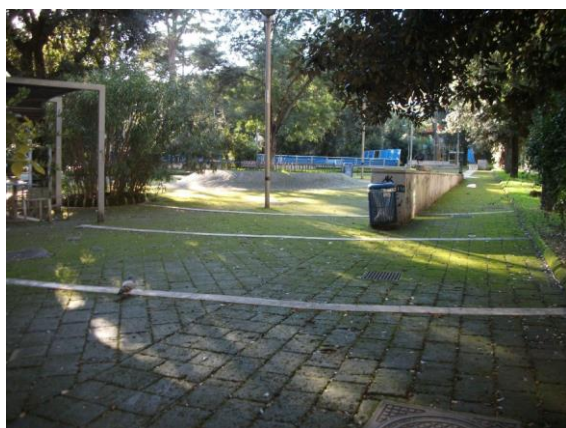
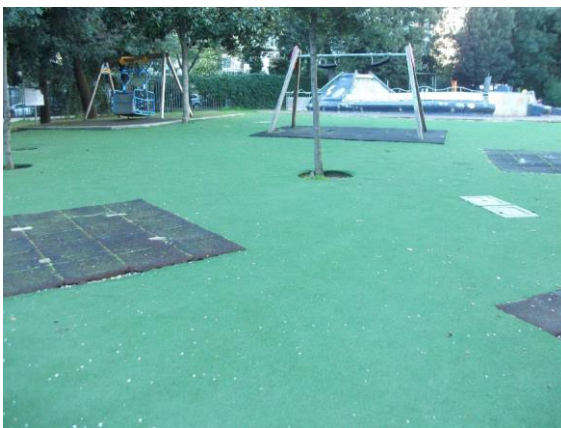
Localizzazione su ortofoto e documentazione fotografica

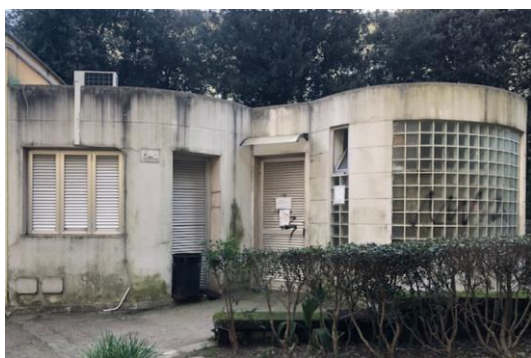
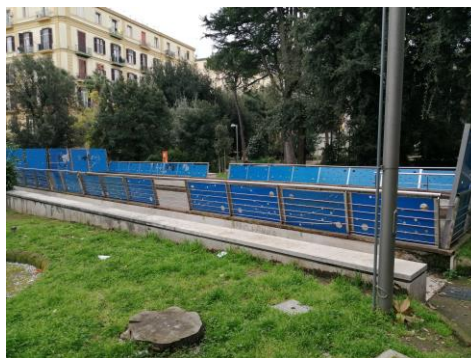
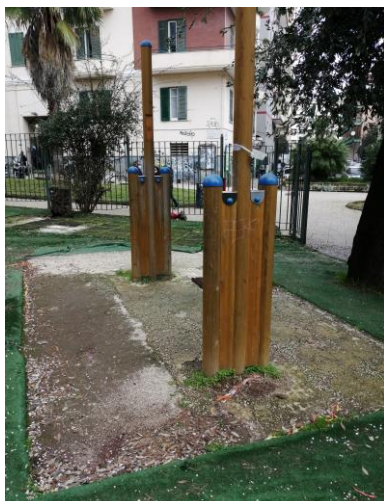
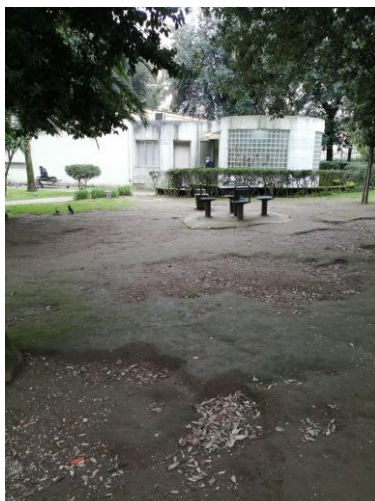
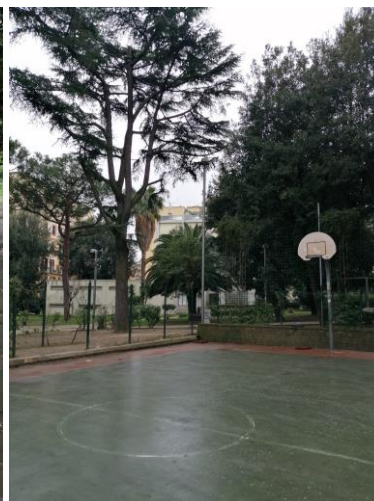
Il parco, a pianta trapezoidale, presenta quattro ingressi, il principale è situato su Via Gianbattista Ruoppolo, gli altri si affacciano su aree attrezzate con panchine in legno, aiuole e attrezzature per lo sport. All'interno, nell'area recintata, sono presenti aree a verde e pavimentate (battuto di tufo, calcestruzzo, cubetti di porfido, prato sintetico), oltreché percorsi che conducono alle varie aree di svago come l'area giochi, un percorso vita, una giostra per disabili, un campo di bocce e un campo di basket. Vi sono, inoltre, installazioni artistiche, una fontana, pergolati, tavoli e panche per la sosta. È presente anche un grande volume che include locali tecnici, locali per il personale e bagni per il pubblico. I percorsi pavimentati del parco (realizzati in cubetti in porfido, calcestruzzo granulare e battuto di tufo), risultano in buone condizioni consentendo una sicura percorribilità alle diverse aree attrezzate. Diversamente, nelle aree giochi e nel percorso vita, è presente un tappeto di prato sintetico che ricopre il terreno sottostante. L'utilizzo di un prato sintetico non solo è una scelta poco compatibile dal punto di vista ambientale e non armonica con la natura circostante, ma è anche troppo estesa e in condizioni di forte usura. In prossimità delle giostrine sono presenti dei blocchi in plastica anti trauma, anch'essi danneggiati e/o saltati e mal ancorati al terreno. I sistemi di delimitazione, protezione e contenimento sono

realizzati prevalentemente con materiali di provenienza locale, a basso impatto e compatibili con l'ambiente (tufo); questi ultimi risultano in parte danneggiati, generando in alcuni casi pericolo per la sicurezza degli utenti. Rivestimenti in pietra (travertino) per le sedute e mosaico per la fontana, presentano anch'essi danni parziali e mancanze. Le poche aree a prato risultano aride mancando di un idoneo sistema di irrigazione delle stesse. L'area giochi risulta essere l'area fortemente usurata e danneggiata dell'intero parco, qui molte delle giostrine risultano essere interdette al pubblico a causa di danni, mancanze e quindi condizioni di forte pericolo soprattutto per i bambini. I servizi igienici, così come i locali del personale, sono collocati all'interno del volume situato al centro del parco, questi presentano diverse problematiche di infiltrazioni d'acqua dovuti ad un'inadeguatezza dell'impermeabilizzazione dell'involucro oltreché a problematiche impiantistiche. Il sistema di smaltimento delle acque meteoriche presenta alcune condizioni di degrado ricorrenti: le caditoie risultano spesso ostruite dal terreno a causa, probabilmente, di una non frequente manutenzione. Risulta assente un sistema diffuso di irrigazione delle aree a verde. La recinzione metallica perimetrale presenta piccoli e localizzati danni dovuti probabilmente a caduta di alberi su di essa. Anche la recinzione del campo da basket è danneggiata in parte. Il parco è dotato di un campo da bocce in discrete condizioni, ma totalmente inutilizzato ed in condizioni di degrado, sono presenti aree di sosta semicoperte attrezzate con tavoli e panche fortemente utilizzati soprattutto dagli anziani. I vari tombini dislocati delle aree a verde risultano essere sovraesposti alla quota del terreno generando condizioni di forte pericolo per gli utenti favorendo fenomeni di inciampo. Nella parte centrale al parco, il pergolato metallico con copertura in listelli di legno, presenta danni parziali soprattutto di distacco. Il sistema di illuminazione risulta non sufficiente nelle ore serali, tale carenza determina condizioni di scarsa fruibilità e sicurezza di alcune zone del parco. È presente un sistema di videosorveglianza diffuso, ma per cause gestionali non è funzionante. Si riporta di seguito documentazione fotografica.

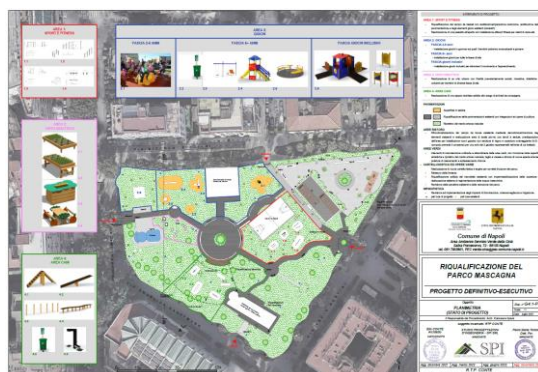
Elaborato G4.1-PG PLANIMETRIA (STATO DI PROGETTO)

- Rifacimento delle pavimentazioni sintetiche mediante la sostituzione delle piastrelle anti-trauma con superfici di impatto in sabbia da localizzare solo in prossimità dei giochi;
- Rigenerazione di tappeti erbosi nelle aree non pavimentate caratterizzate da avvallamenti e irregolarità;
- Riqualificazione di tutte le aree gioco con sostituzione dei giochi esistenti. Si prevedono delle vere e proprie **aree tematiche** diversificate per funzioni e classi di età ed in particolare

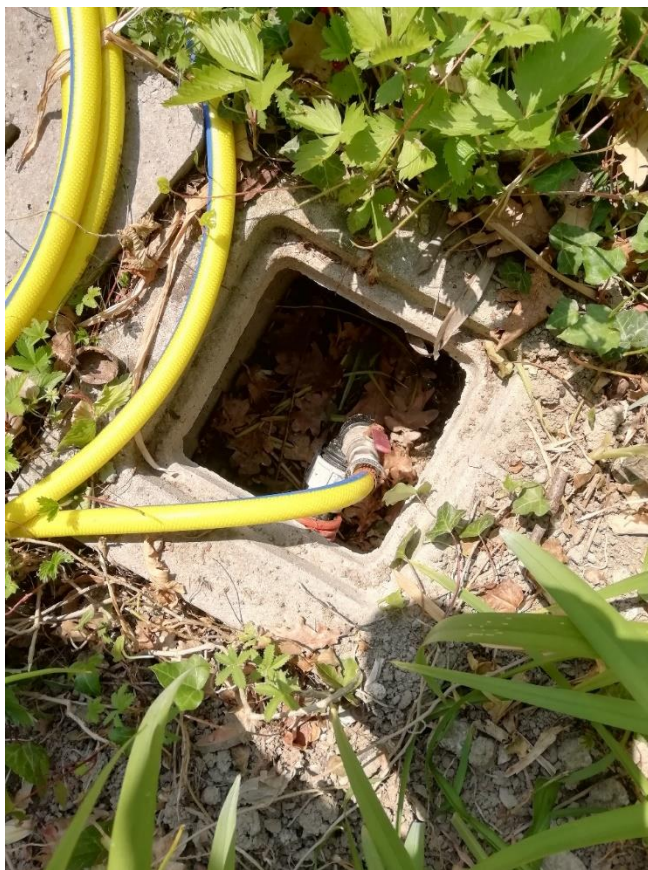
Foto N. 1 Particolare di pozzetto per irrigazione dinamica manuale

Saranno pertanto posate lungo l'area una serie di condotte in PEAD da 1 pollice con PE 100. Le condotte saranno posate ad una profondità di cm 50 e riscalzate su letto di sabbia. A fini di sicurezza il tubo in PEAD sarà posato all'interno di un cavidotto. Come indicato in planimetria saranno posati dei pozzetti, in cemento vibrato, muniti di chiusino, per le prese ad uso irriguo (dimensioni cm 25x25x30). Nei pozzetti esistenti saranno sostituiti gli allacciamenti per garantirne un'ottimale funzionamento. Di seguito si allegano immagini esplicative delle tipologie di pozzetto e degli allacci previsti.

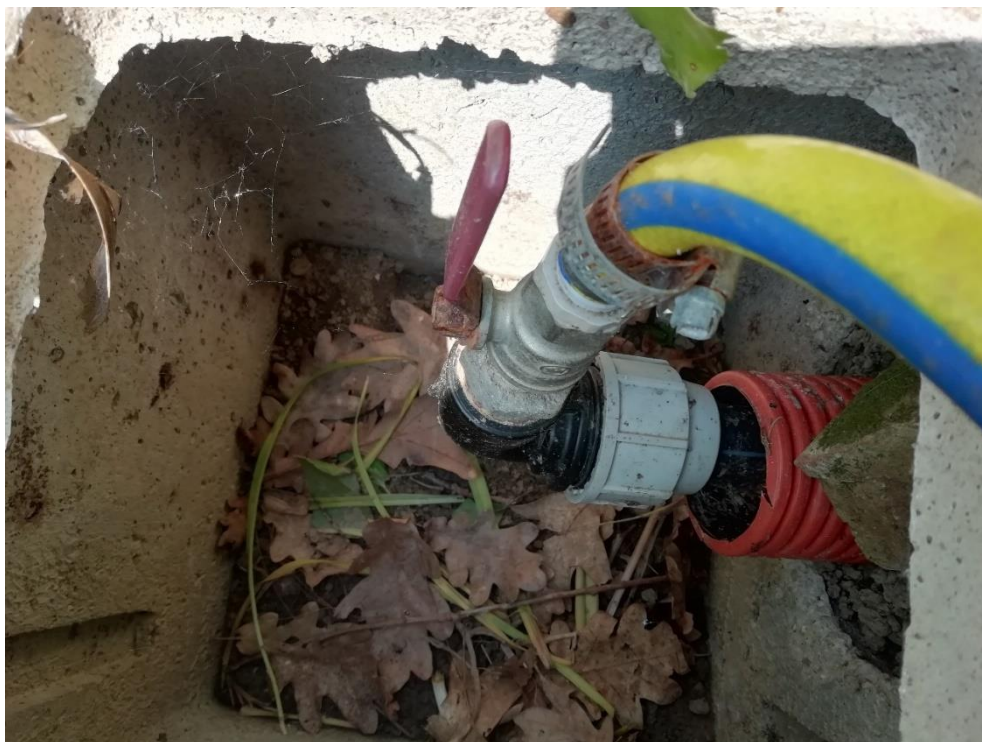
Foto N. 2 Particolare dell'attacco di raccordo con saracinesca per l'irrigazione dinamica manuale.

L'irrigazione sarà di tipo manuale con naspo allacciati ai pozzetti disposti di maniera che da ogni pozzetto il naspo possa raggiungere le aree da irrigare. In planimetria sono riportate le superfici coperte dai diversi punti di allaccio, ubicati in corrispondenza di tutti i pozzetti.

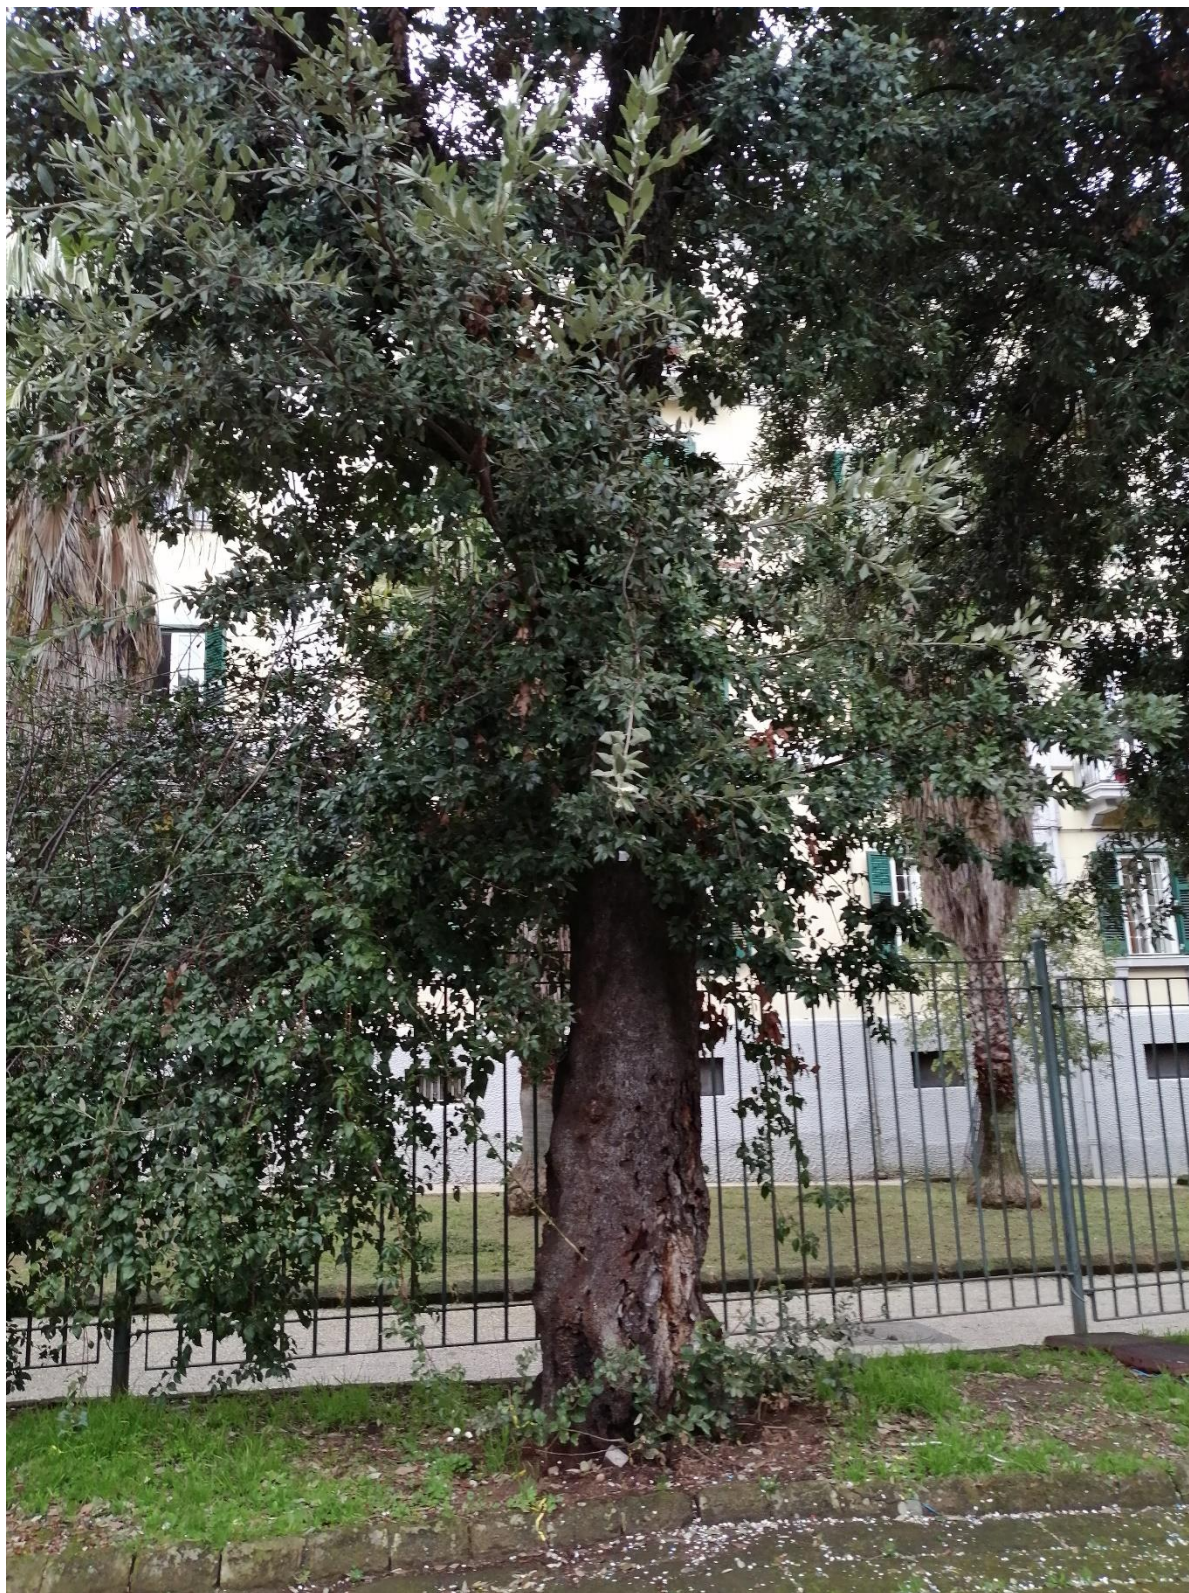
ALBERO 1; estesi e profondi marciumi, chioma rada e poco reattiva. Abbattere e sostituire

- Taglio di n. 6 soggetti di leccio, contrassegnati con i numeri 1, 2, 3, 4, 9, 10 con rimozione del materiale legnoso e suo trasporto. Estirpazione mediante fresatura profonda dei ceppi.

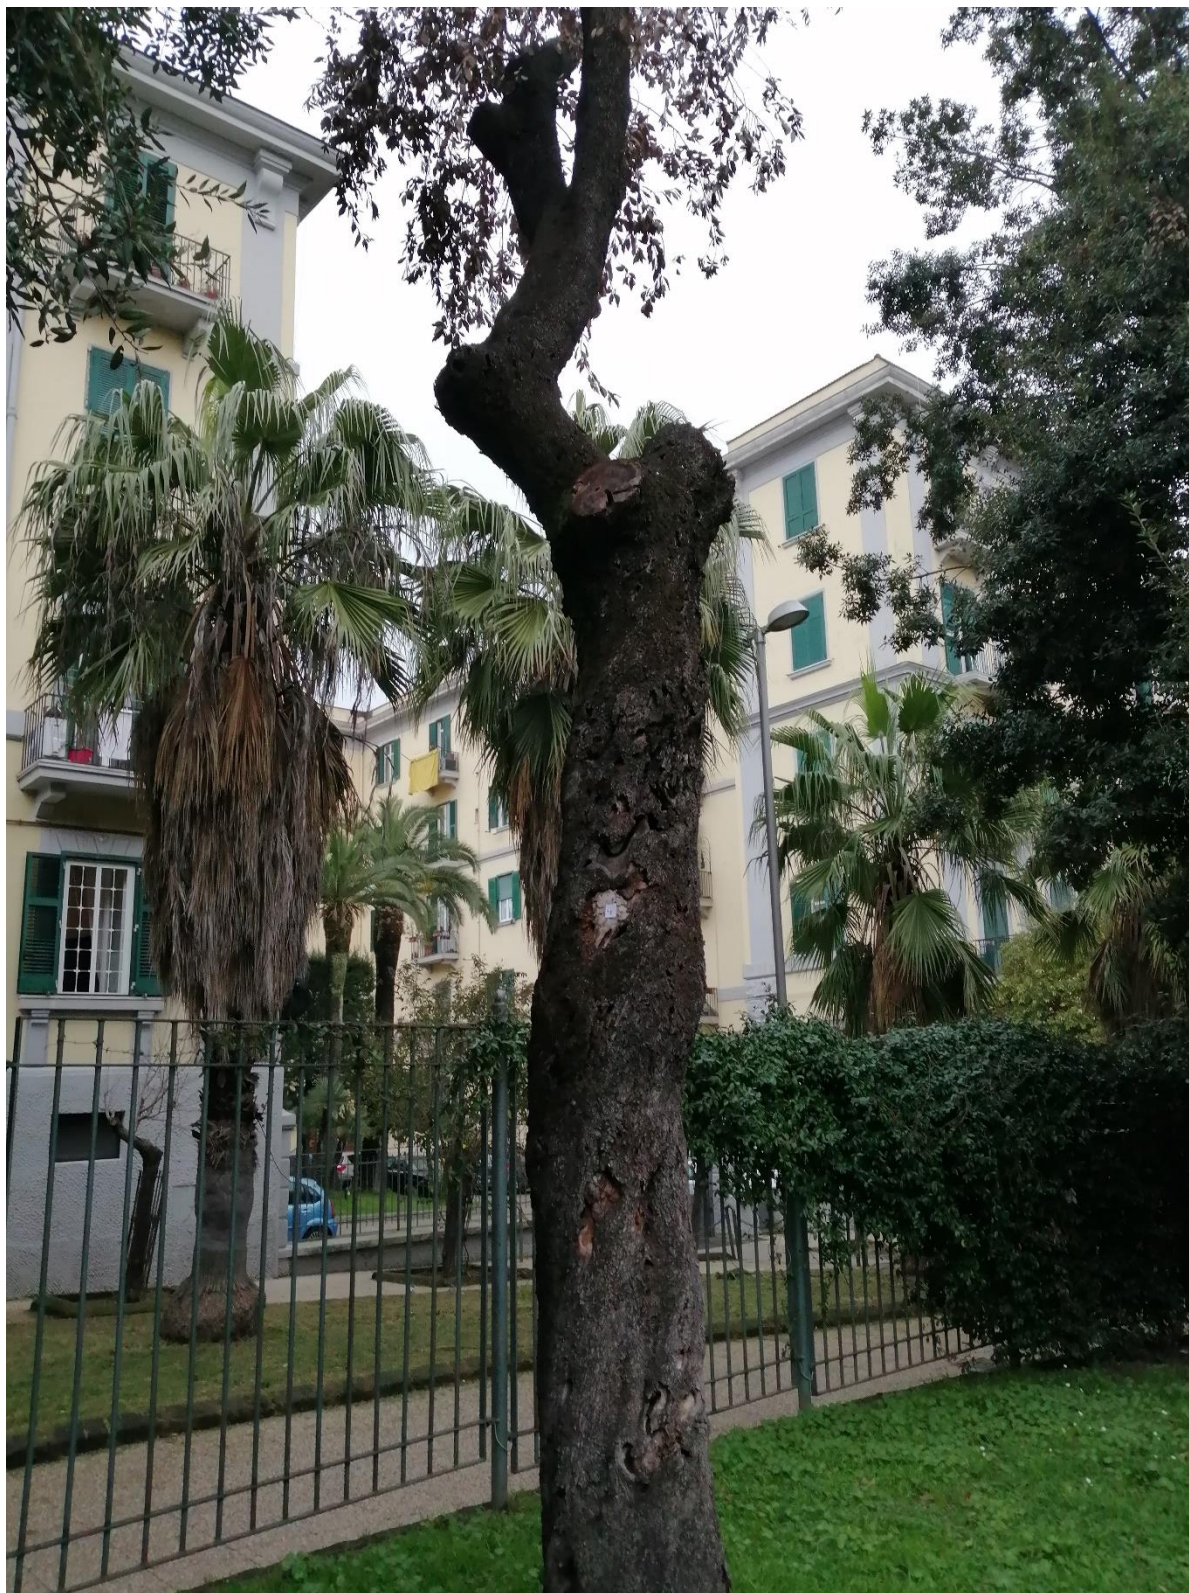
ALBERO 2. Presenza marciumi. La pianta non ha reagito alle recenti potature dimostrando scarsissimo vigore vegetativo; ormai quasi morta. Abbattere e sostituire

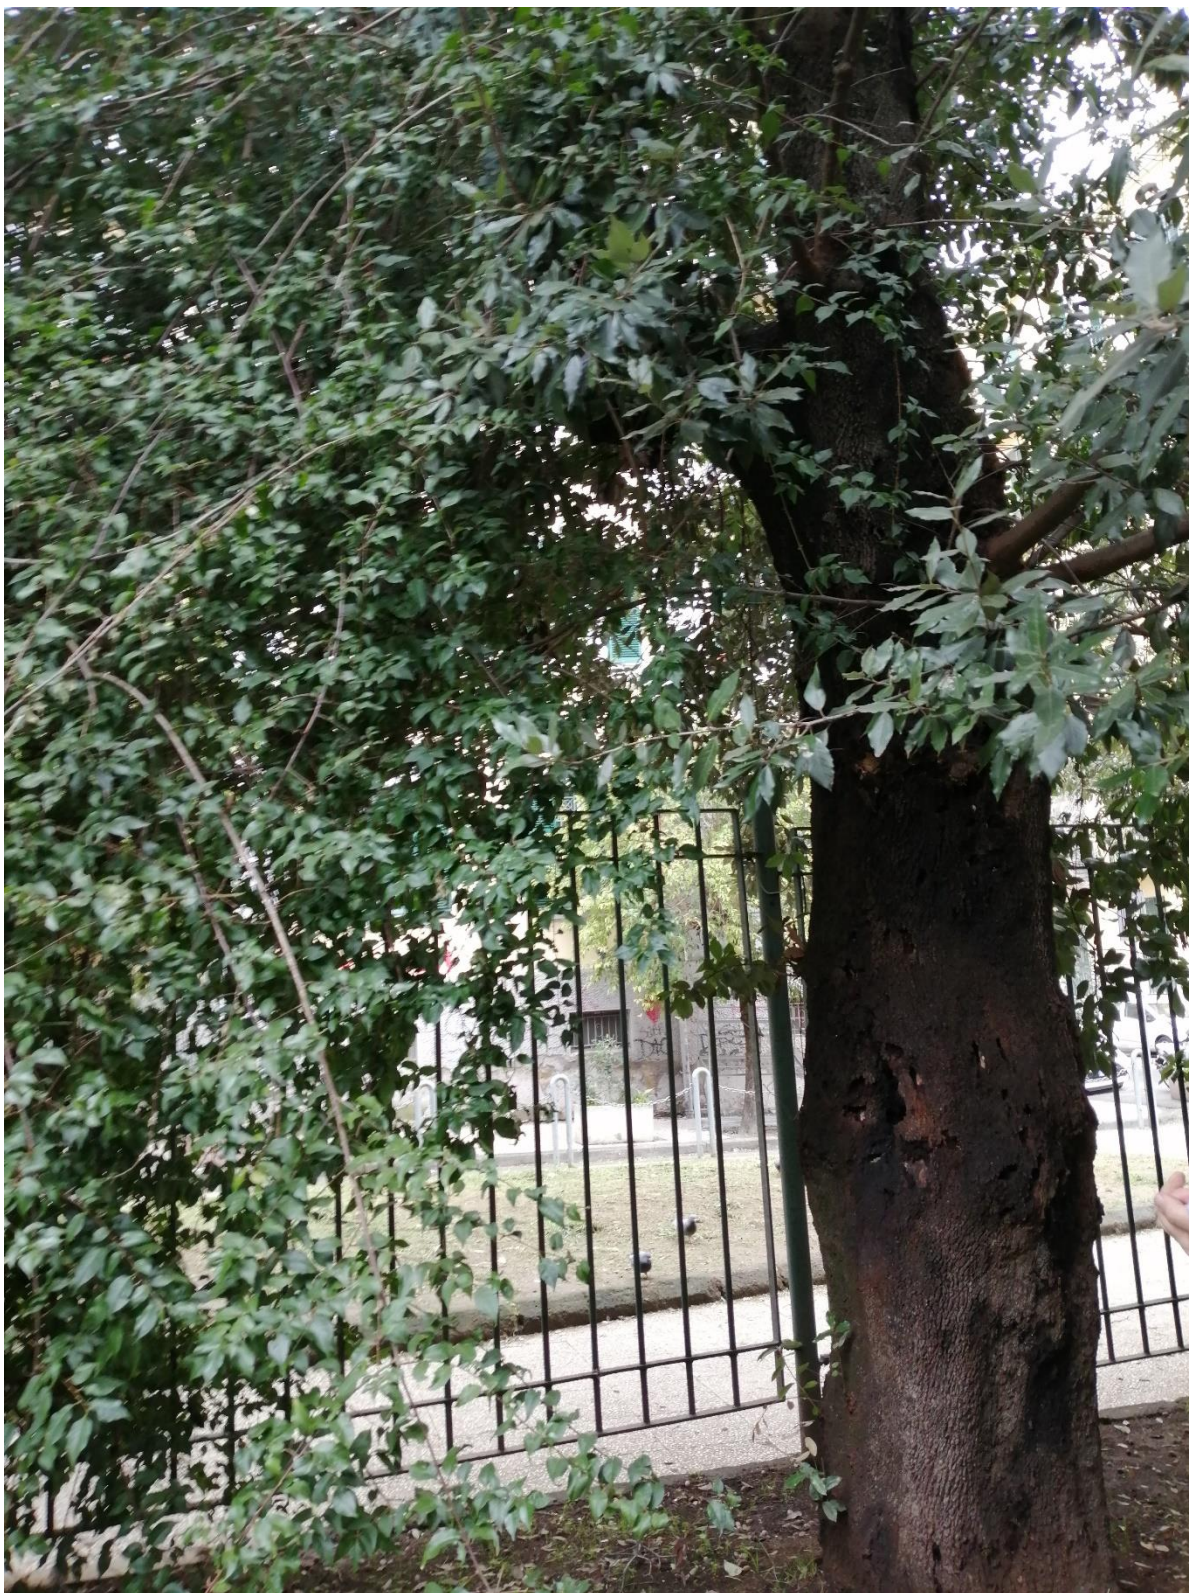
ALBERO 3. Marciumi profondi, corteccia sollevata e chioma rada. Abbattere e sostituire

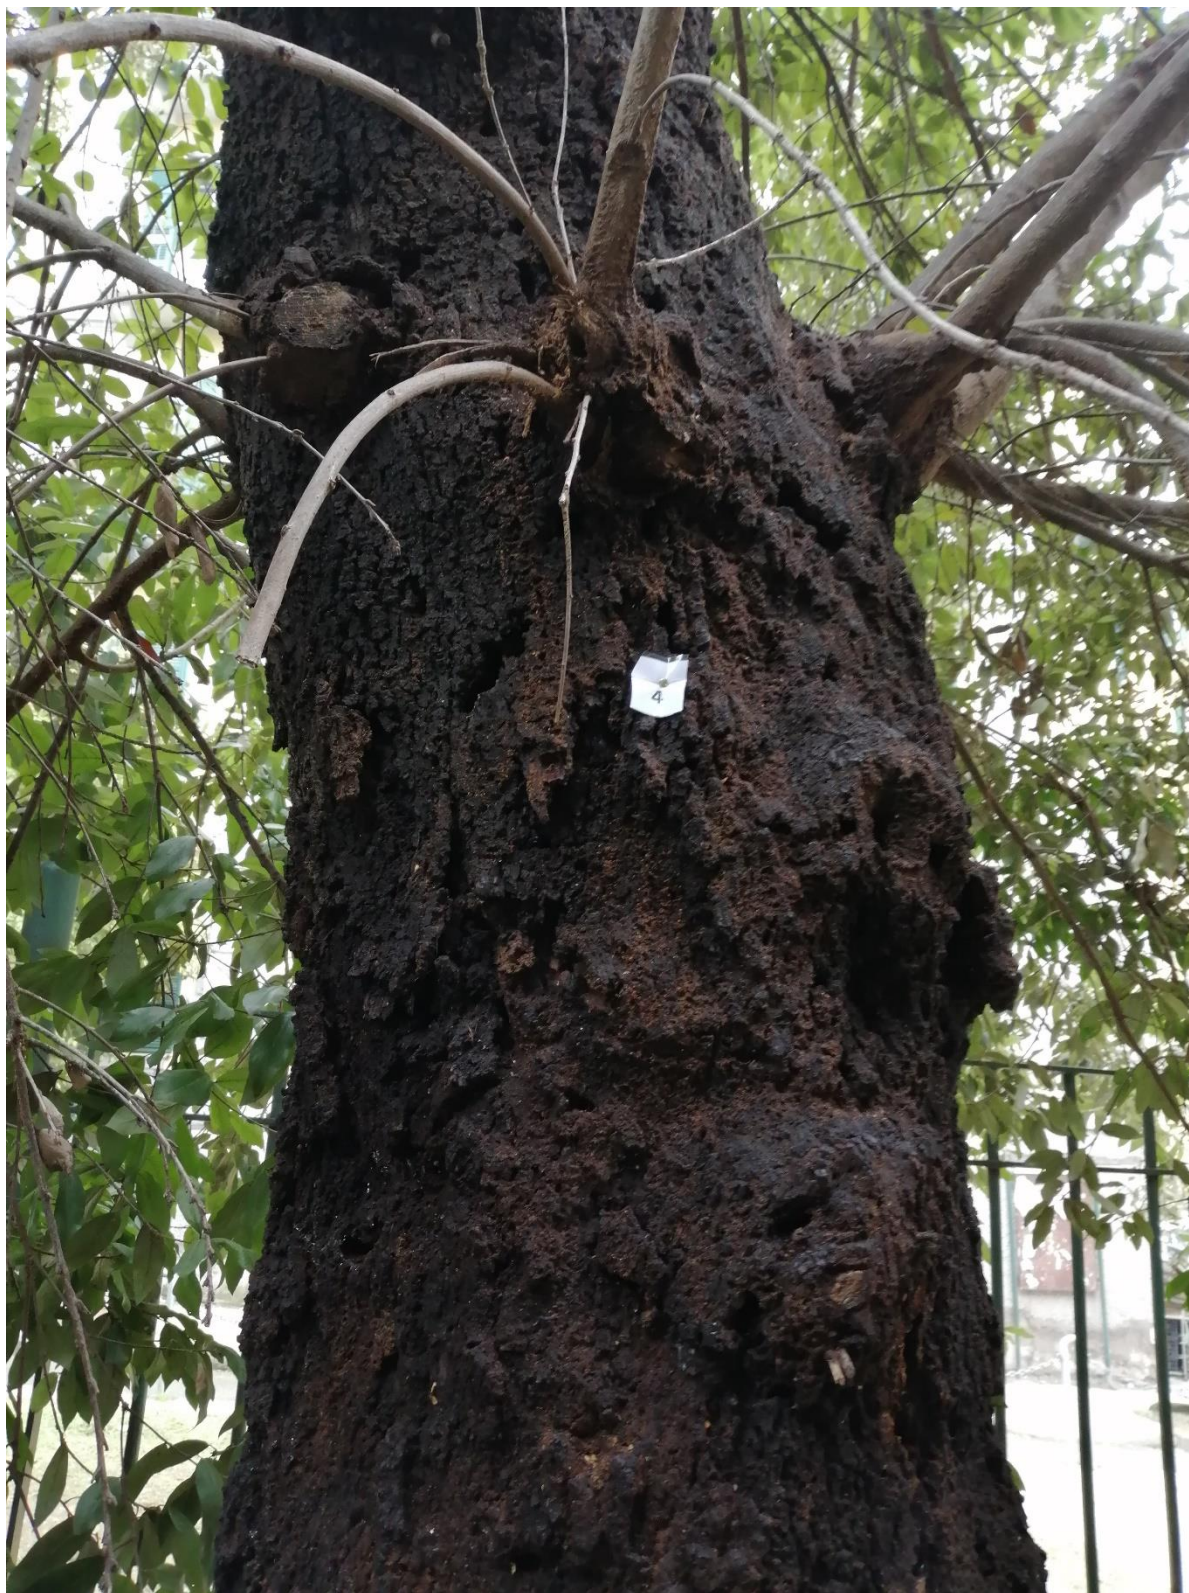
ALBERO 4. Marciumi diffusi e profondi su fusto e colletto. Chioma molto rada. Abbattere e sostituire

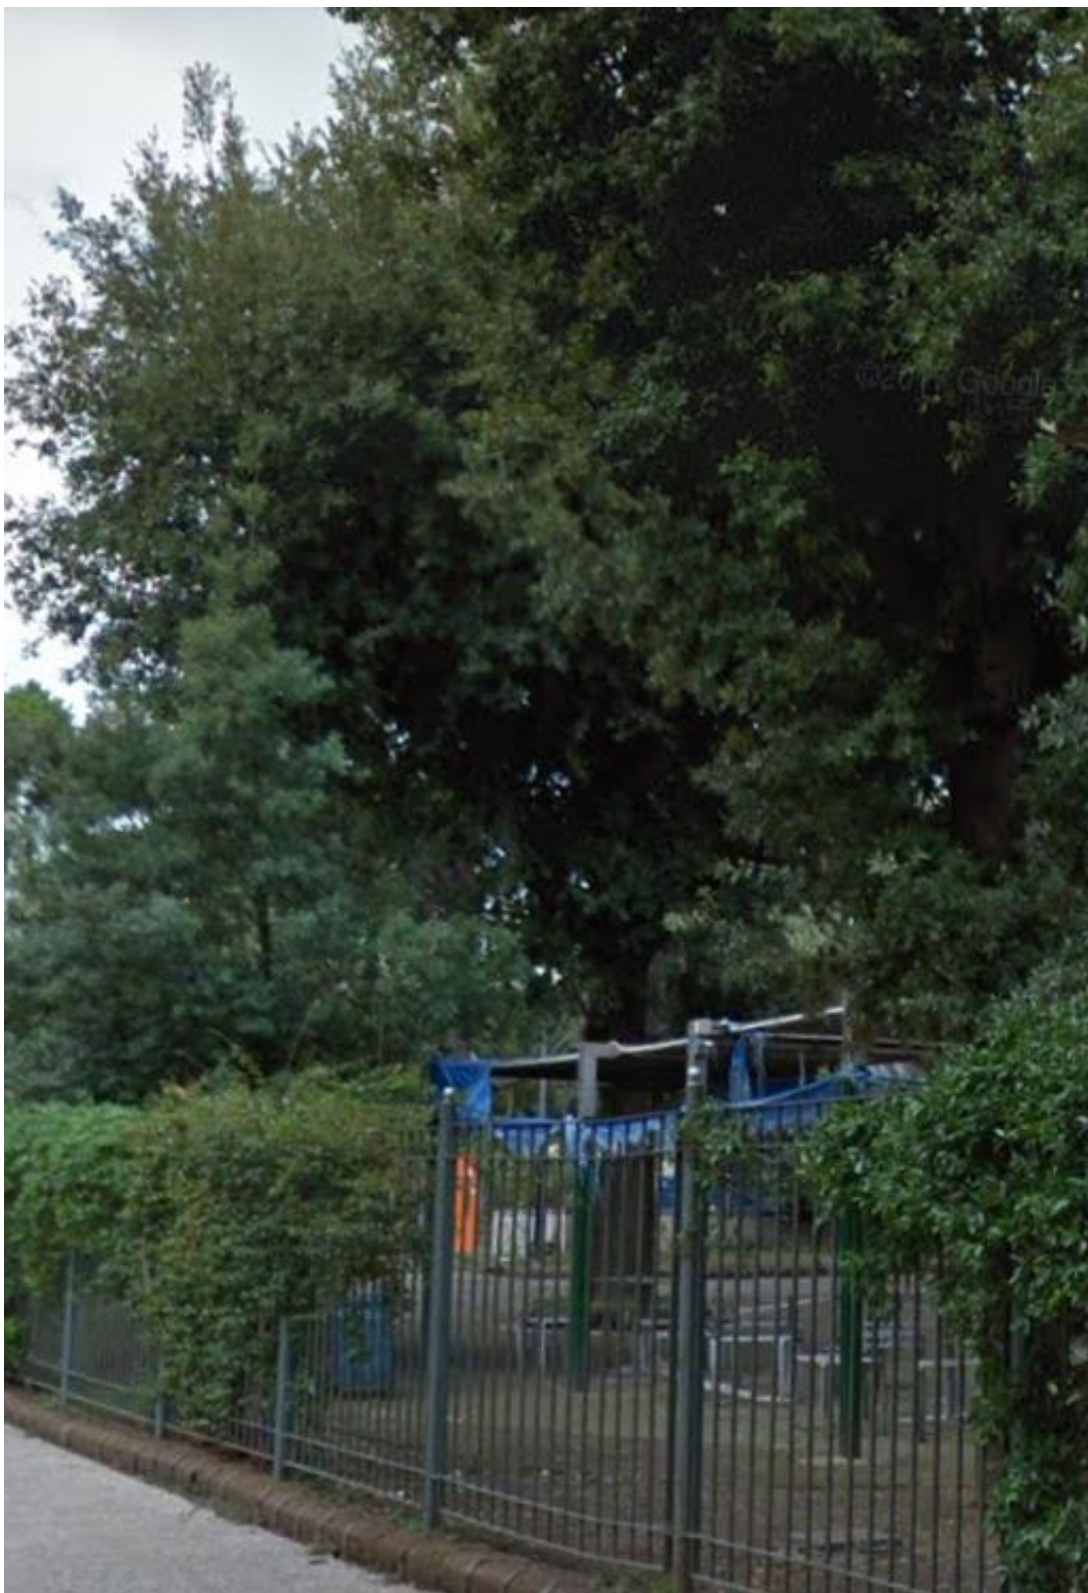
ALBERO 5. Chioma espansa e fitta. Piccoli marciumi su un lato del colletto. Potatura di alleggerimento e risanamento del colletto

- Potatura di risanamento e abbassamento chioma, secondo le specifiche indicazioni riportate nella seguente scheda descrittiva su n. 5 alberi di leccio. Dovrà inoltre essere eseguita un'accurata pulitura delle carie con apposizione di specifico disinfettante fungicida sistemico,

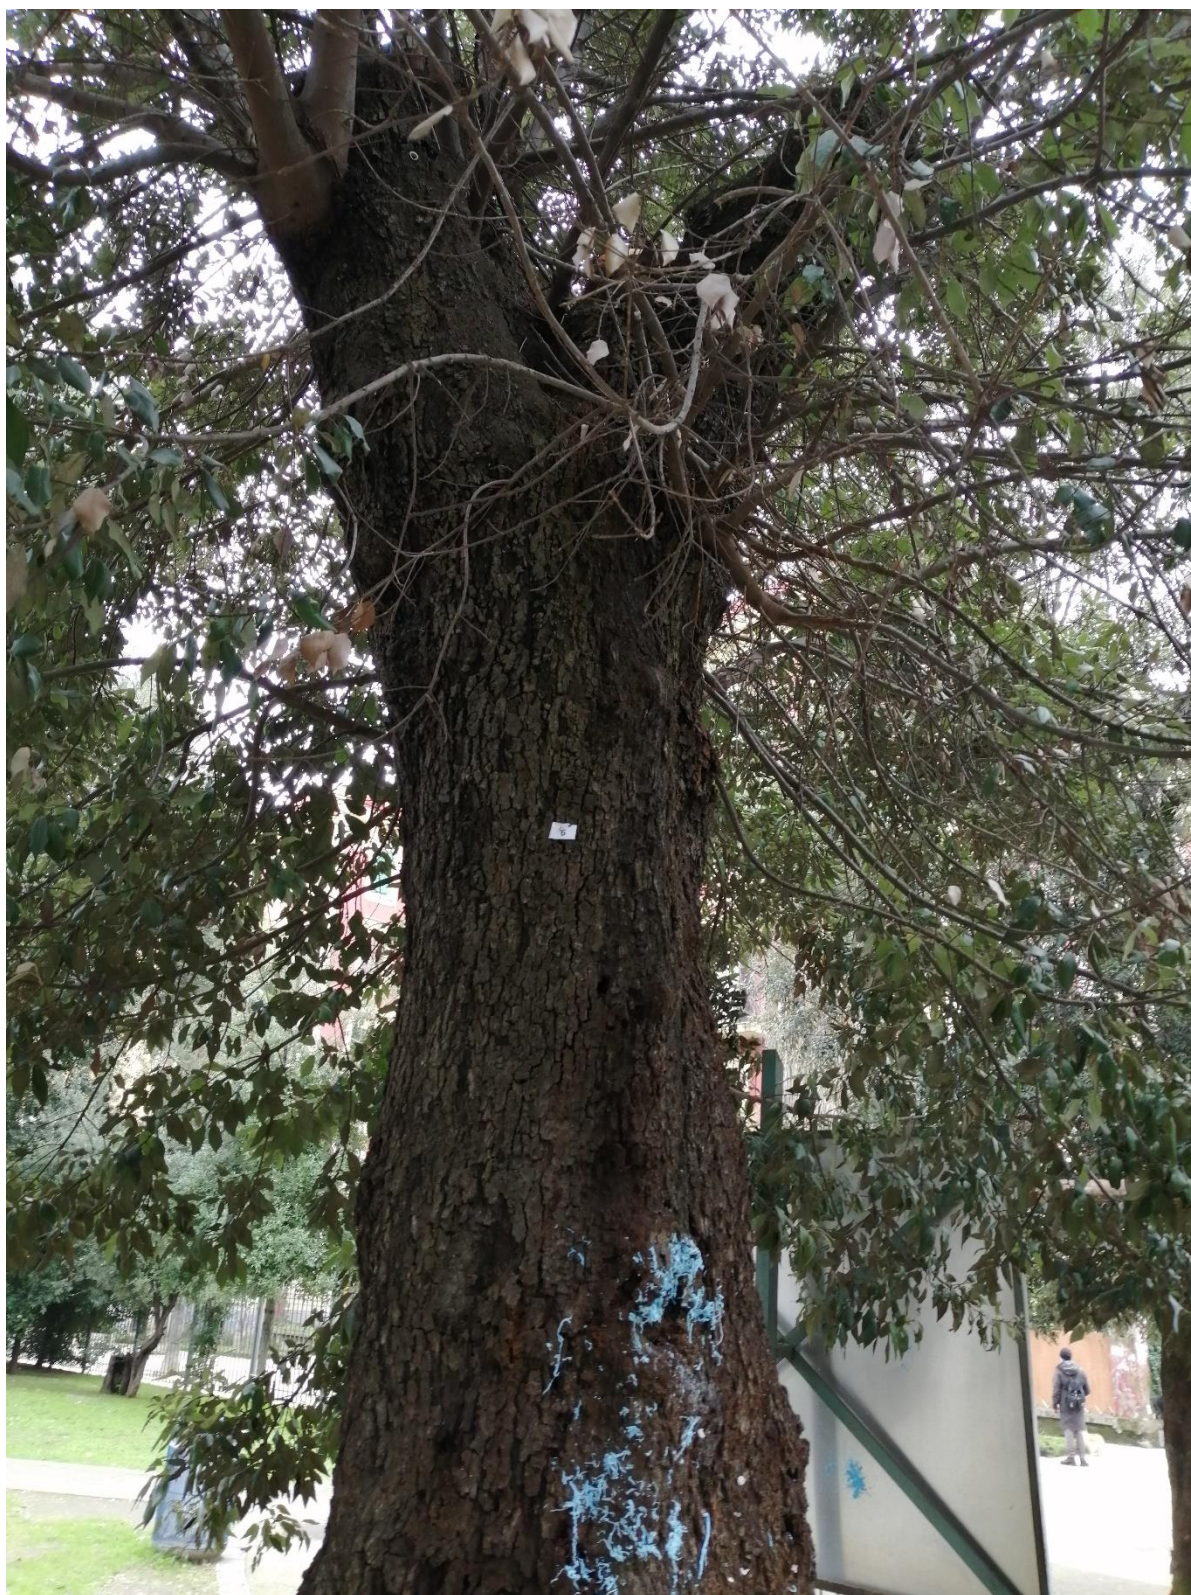
ALBERO 6 Forti carie a colletto e parte basale. Chioma bassa e fitta. Mantenere chioma bassa e risanare carie.

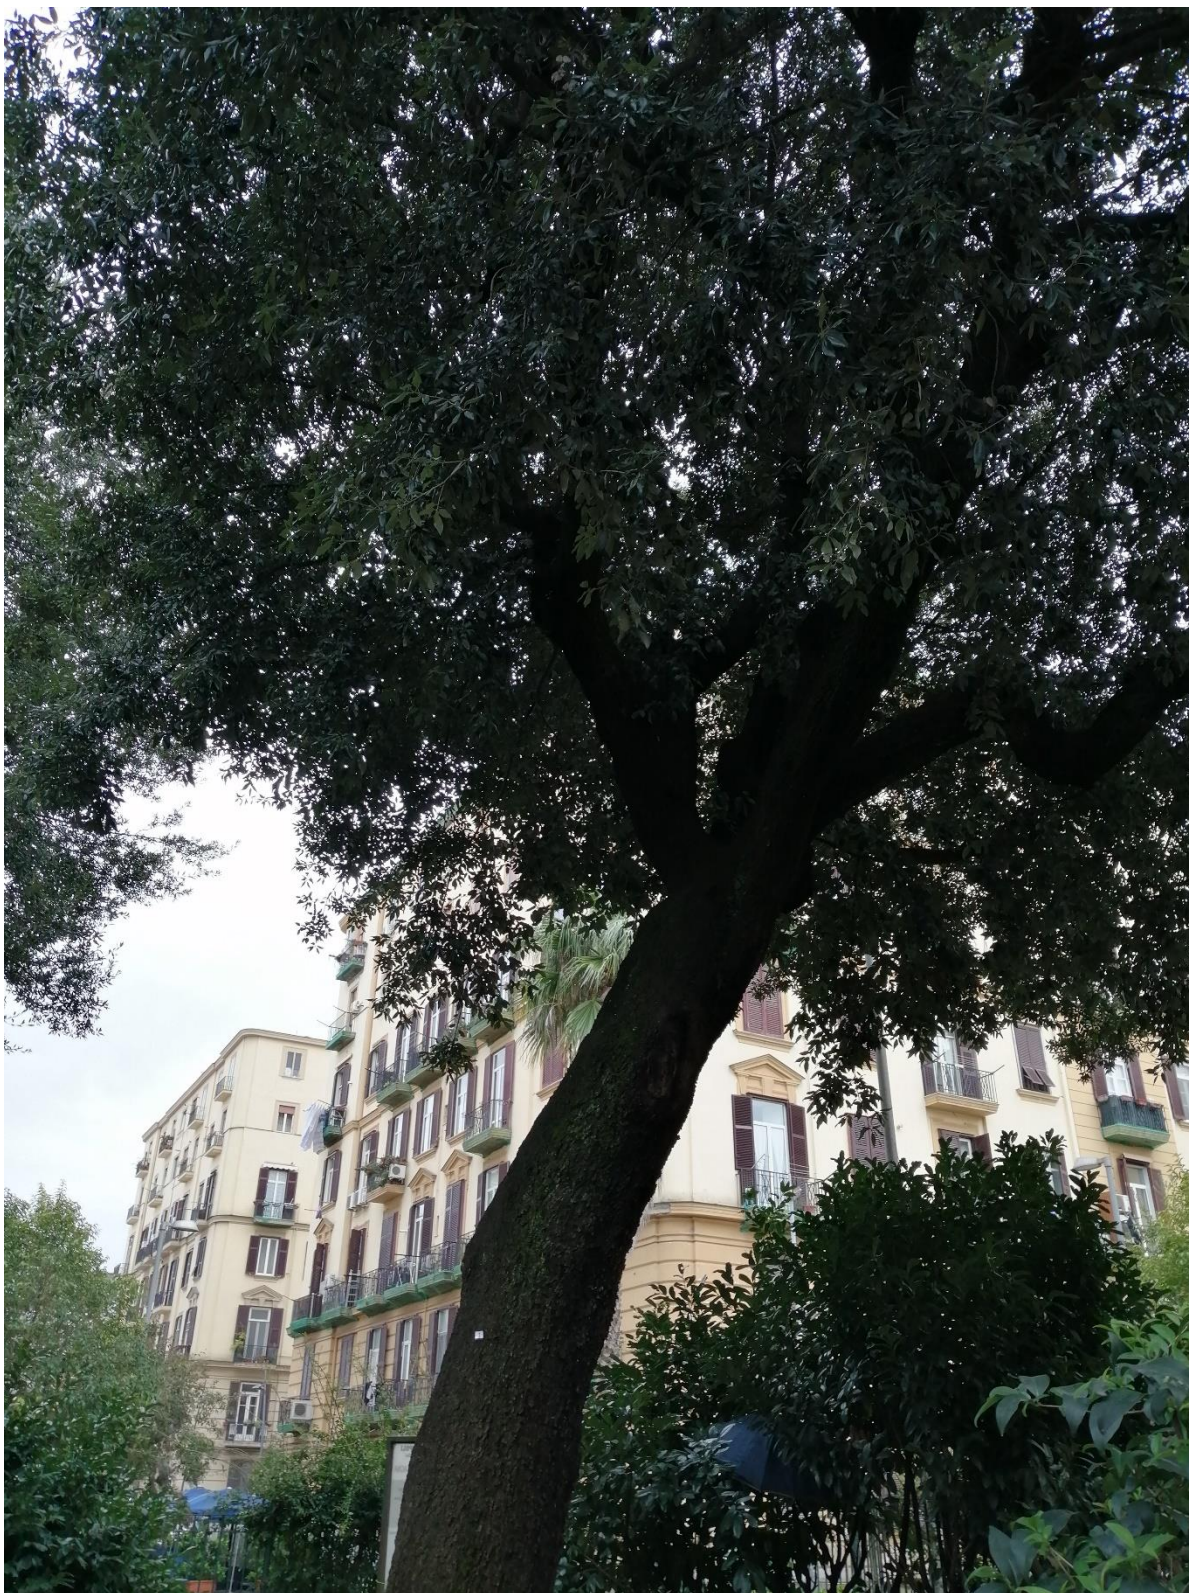
ALBERO 7 Chioma equilibrata e fitta, carie parte basale e colletto. Potatura per alleggerire e abbassare chioma. Risanamento carie

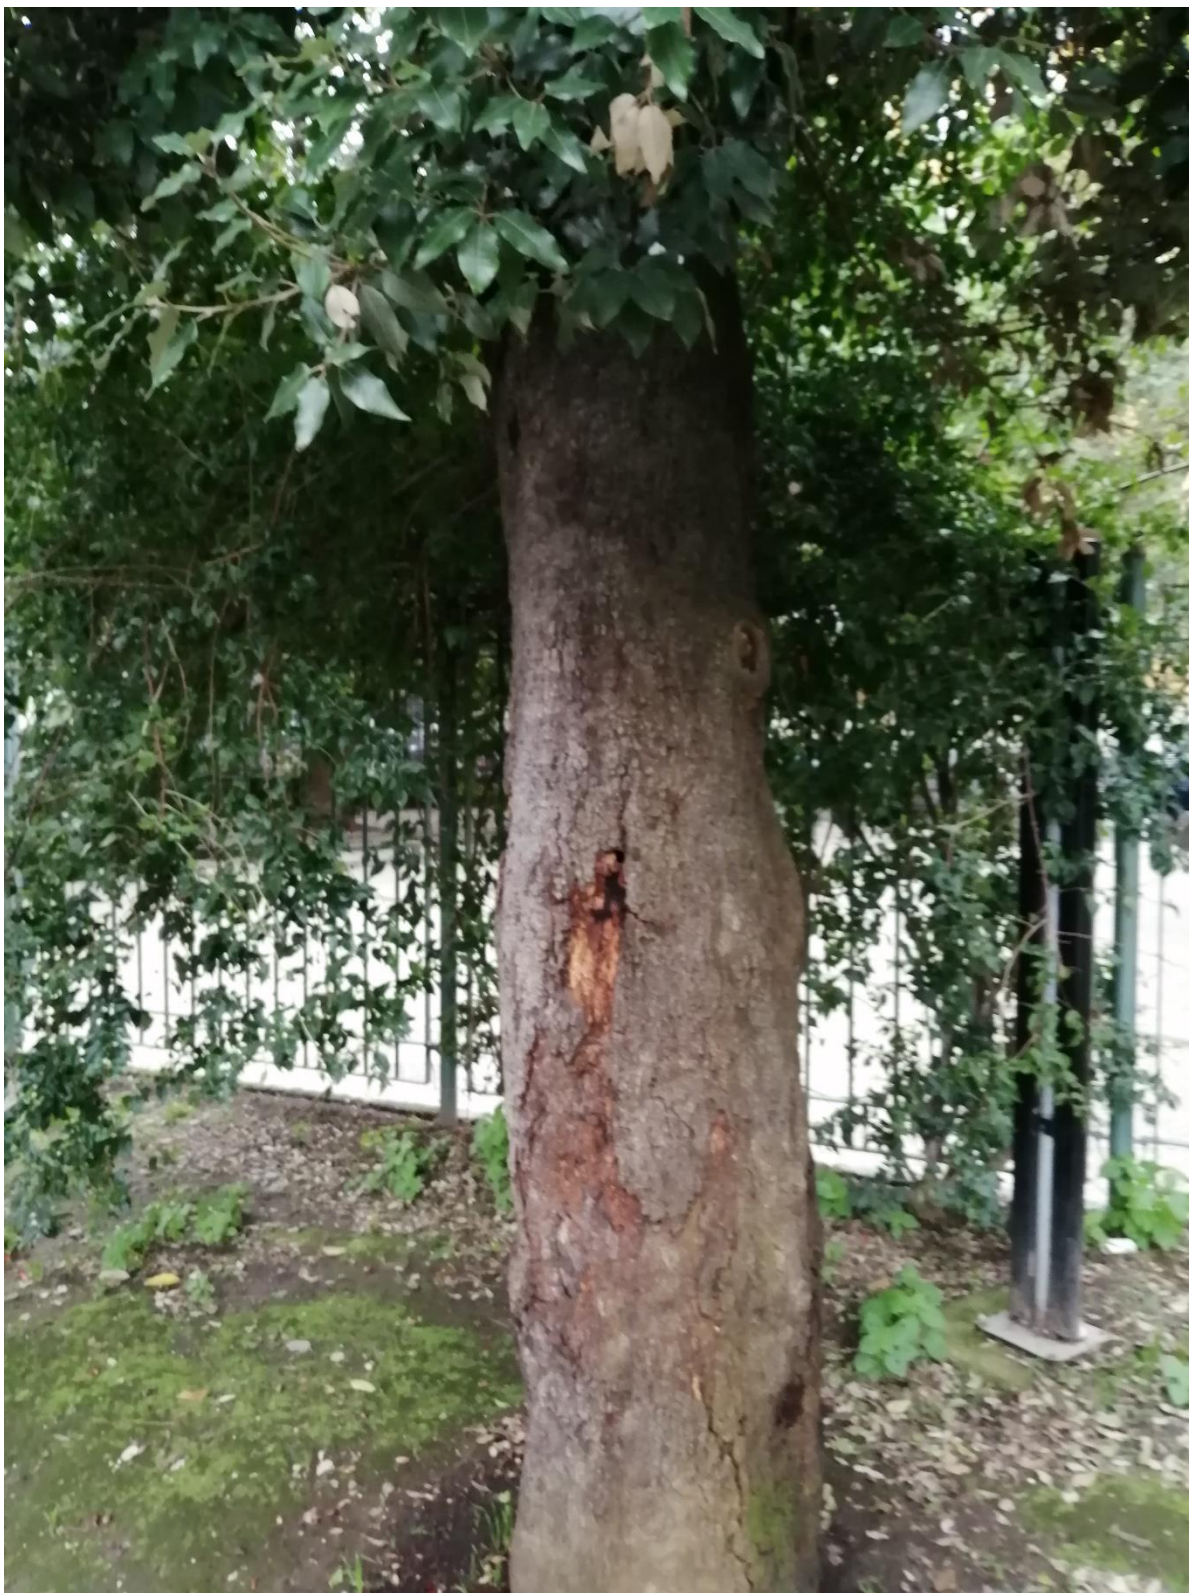
ALBERO 8. Chioma equilibrata e fitta, carie localizzate su fusto e piccola lesione al colletto. Potatura per alleggerire e abbassare chioma. Risanamento carie

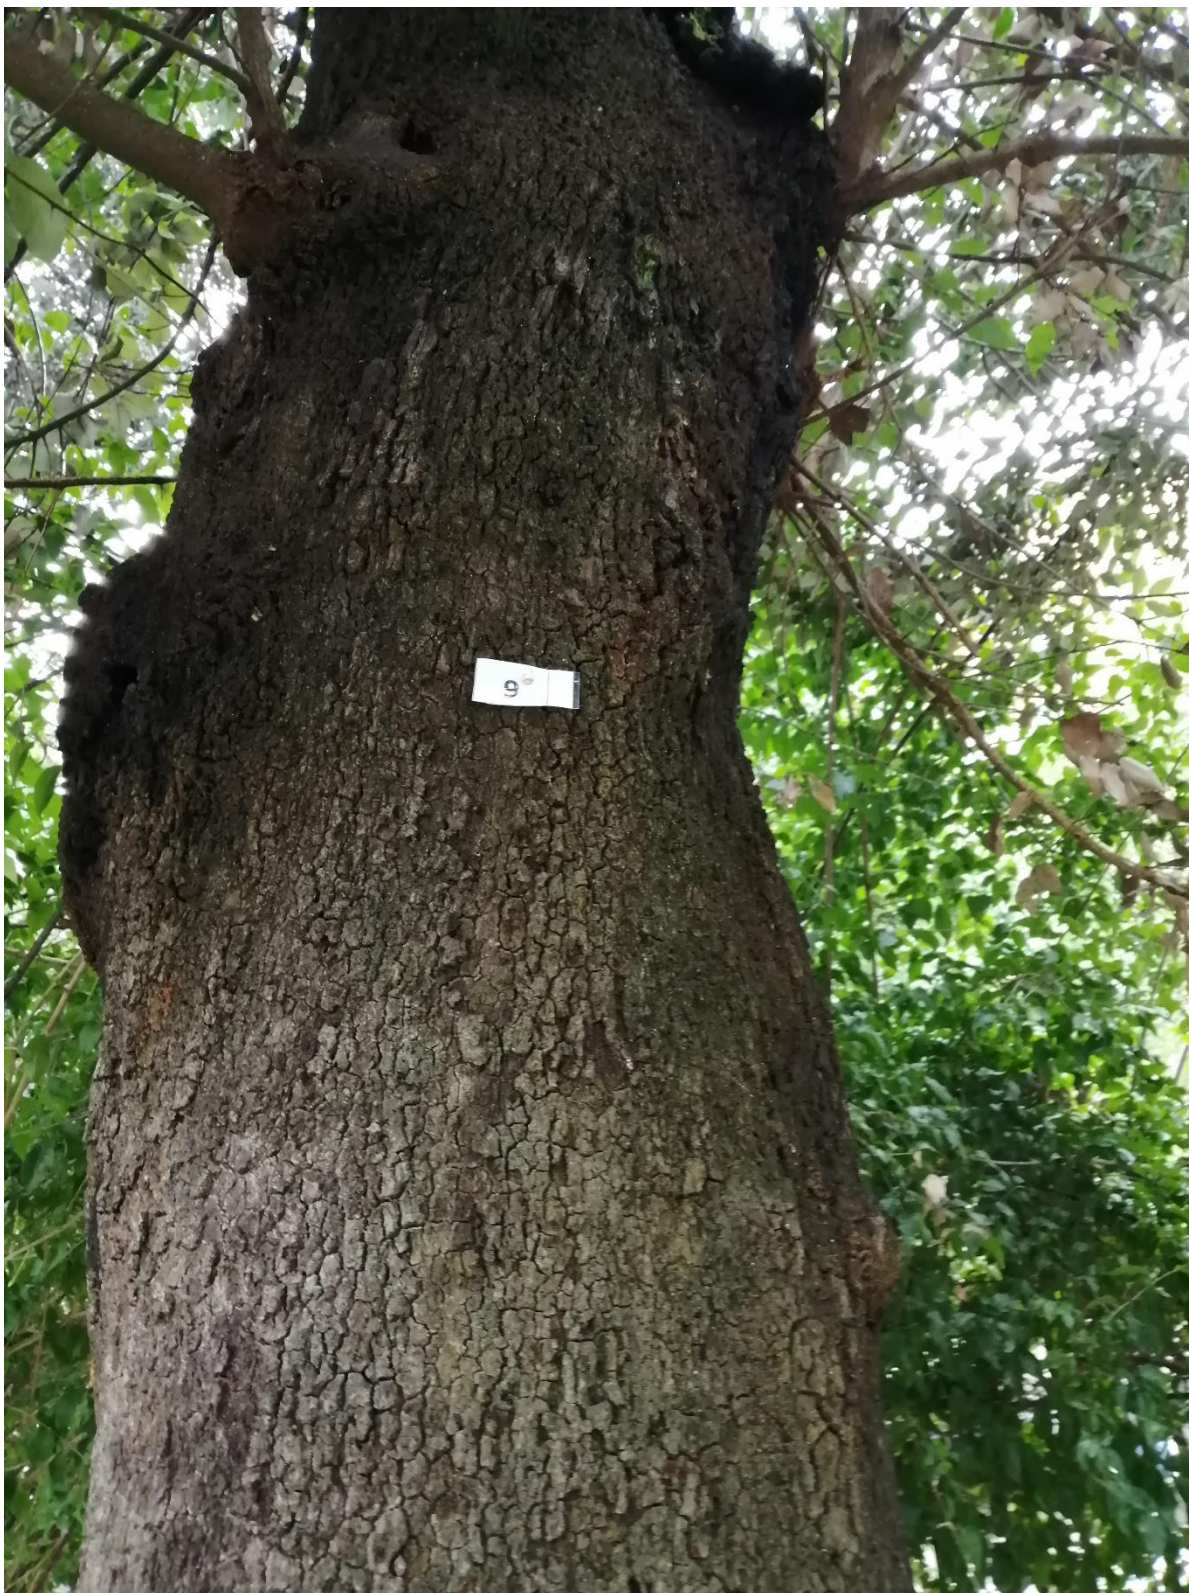
ALBERO 9. Chioma rada con molti rami secchi. Corteccia sollevata sul fusto e carie al colletto su tutta la circonferenza. Abbattere e sostituire
