RIQUALIFICAZIONE DEL PARCO MASCAGNA

PROGETTO DEFINITIVO-ESECUTIVO

Oggetto:
**RELAZIONE TECNICA GENERALE
E SPECIALISTICA**

Elab. n° D1-RTG

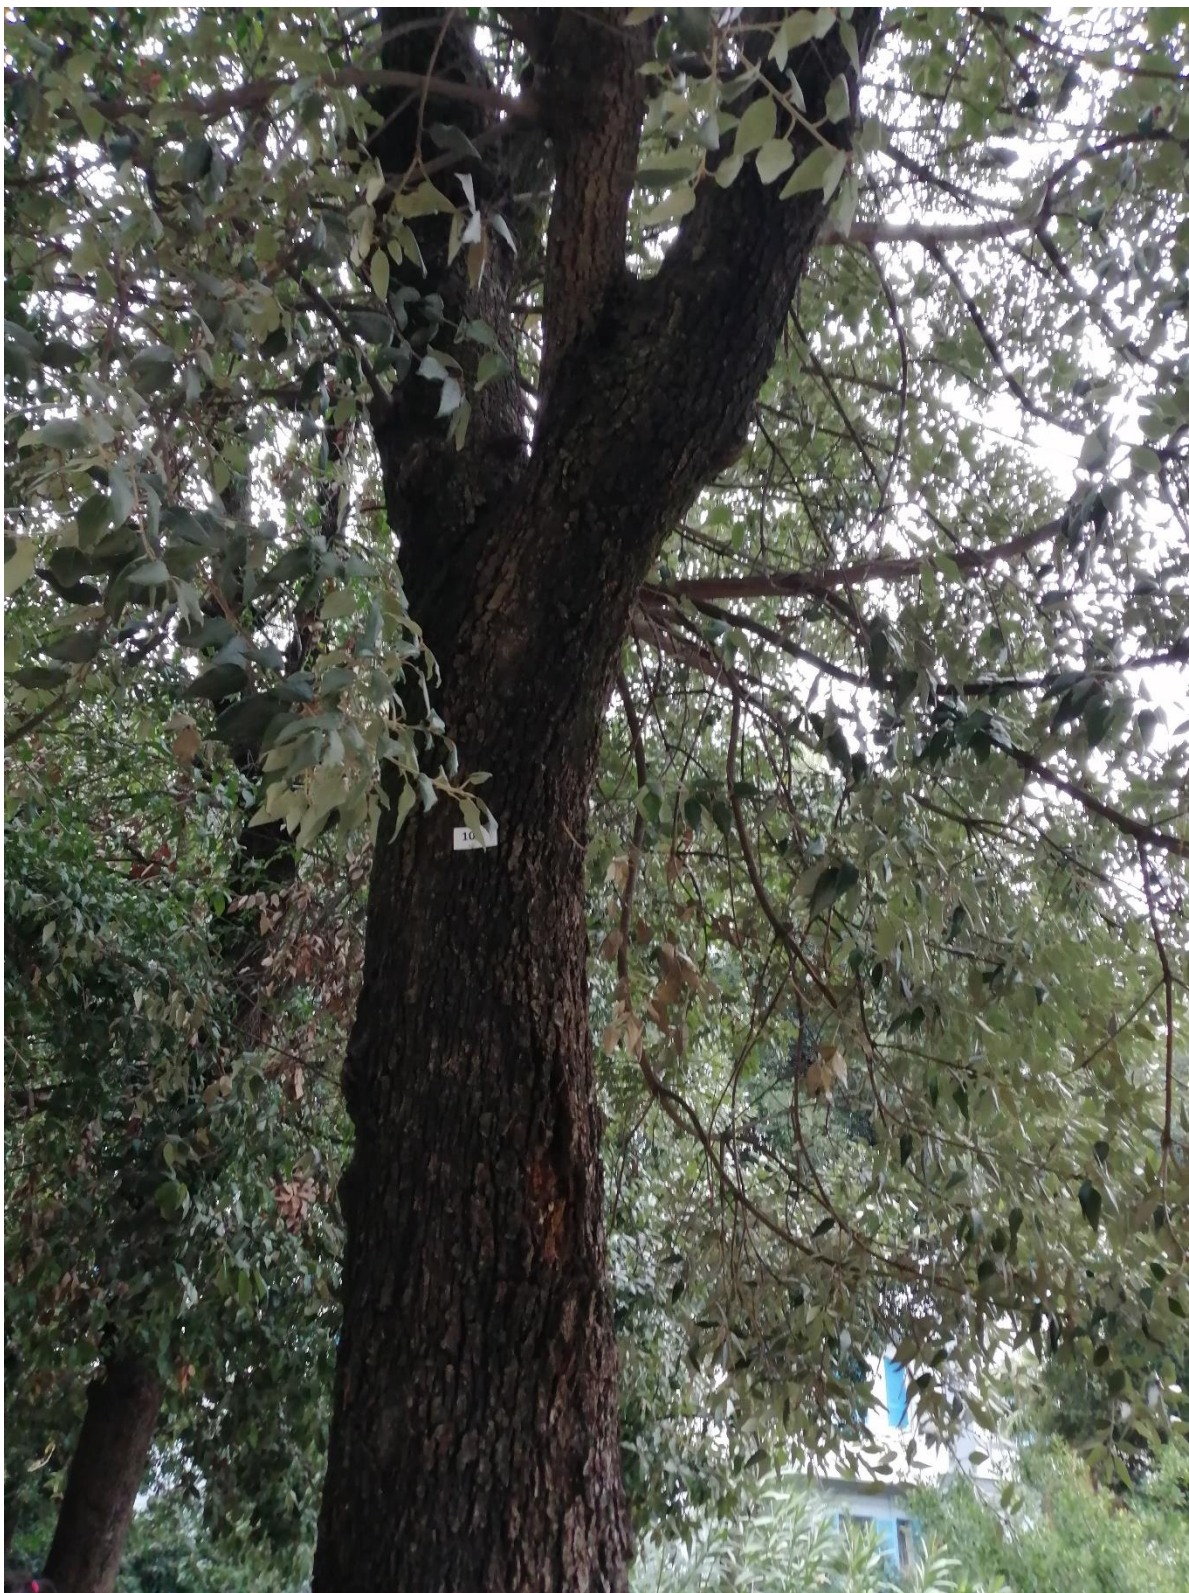
ALBERO 10. Gravi ferite e carie al colletto e danni parte basale del fusto. Abbattere e sostituire

- Taglio di n. 6 soggetti di leccio, contrassegnati con i numeri 1, 2, 3, 4, 9, 10 con rimozione del materiale legnoso e suo trasporto. Estirpazione mediante fresatura profonda dei ceppi.

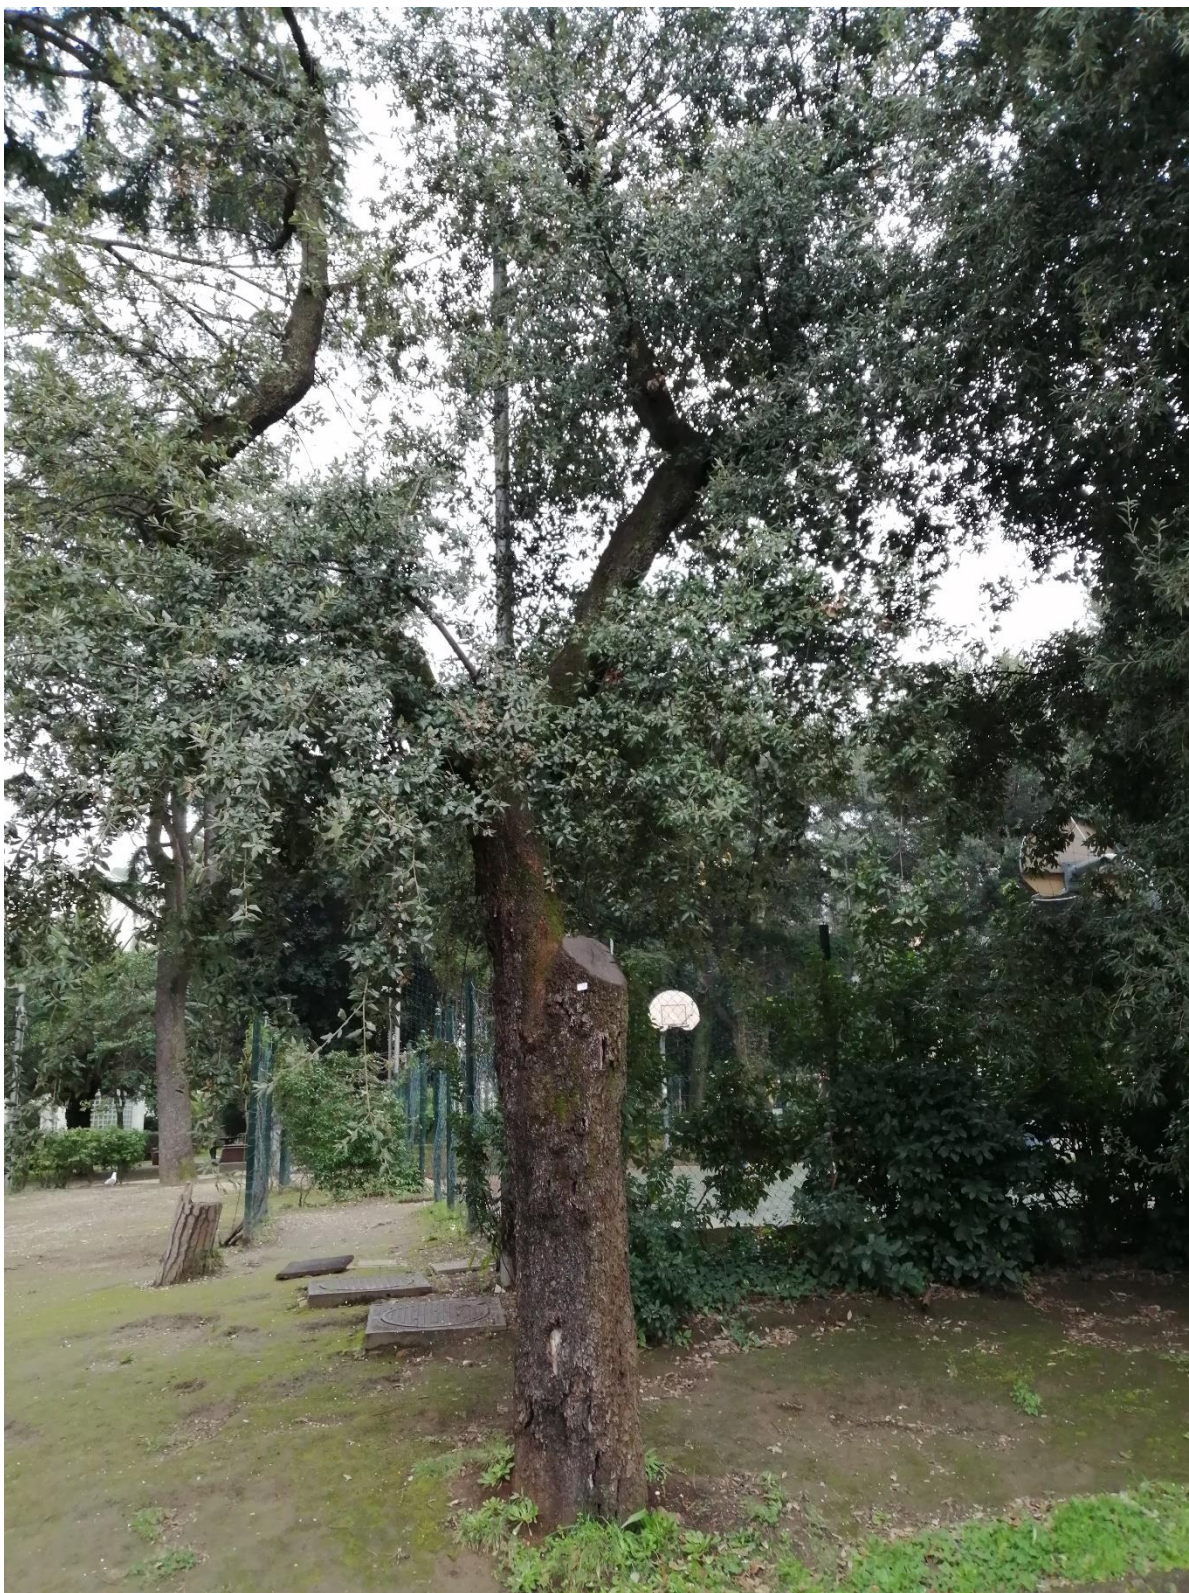
ALBERO 11 Corteccia a tratti sollevata e danni localizzati al colletto. Potatura per mantenere la chioma bassa e risanamento carie.

- Potatura di risanamento e abbassamento chioma, secondo le specifiche indicazioni riportate nella seguente scheda descrittiva su n. 5 alberi di leccio. Dovrà inoltre essere eseguita un'accurata pulitura delle carie con apposizione di specifico disinfettante fungicida sistemico,

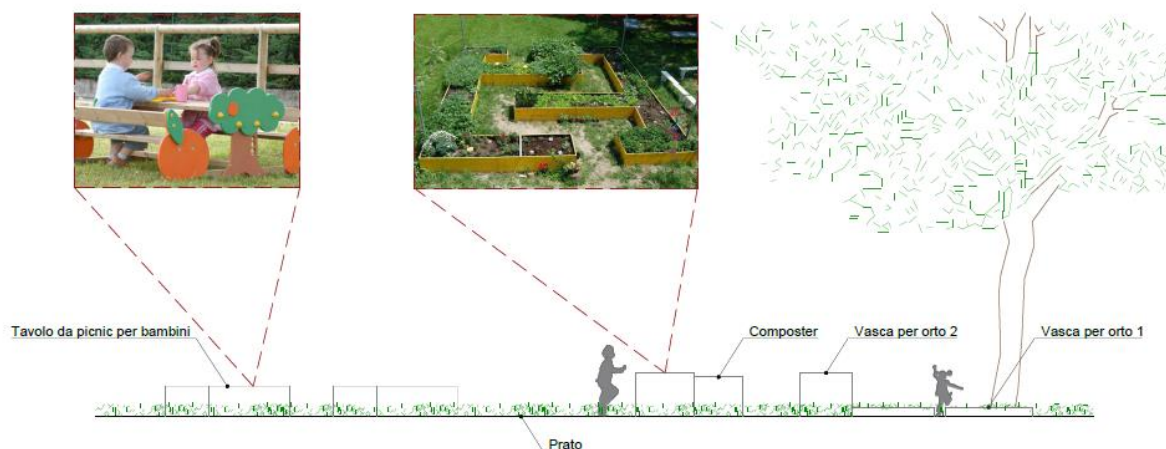
Stralcio dell'elaborato grafico G6.3-AT AREA 3: ORTO DIDATTICO (STATO DI PROGETTO)

- L'installazione di attrezzature per il giardinaggio per bambini da posare direttamente su prato;
- Panchine e tavoli da picnic per bambini.

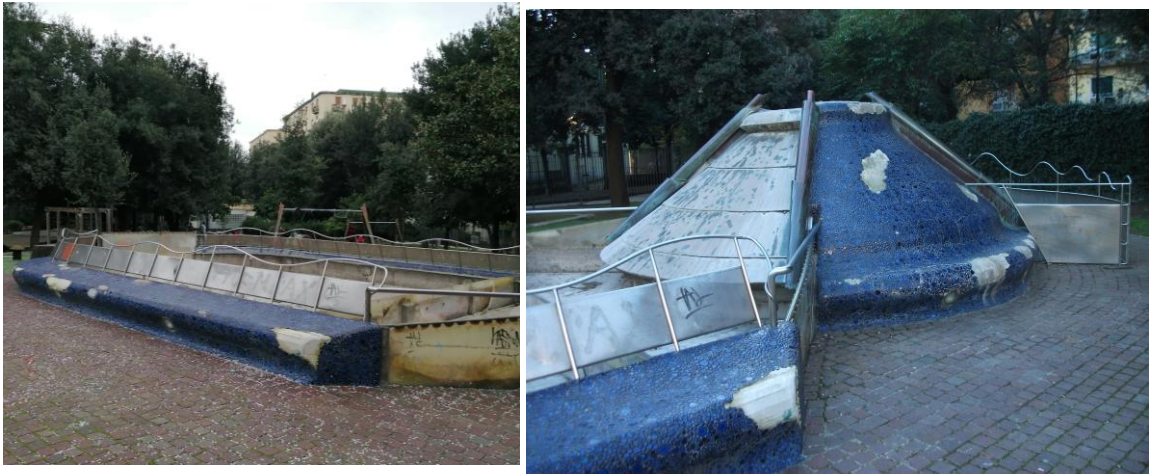
Foto dello stato attuale

- Il recupero della fontana mediante il restauro delle superfici materiche esterne con riadesione ed integrazione plastica e cromatica delle superfici decorate e rimozione degli elementi metallici fatiscenti.

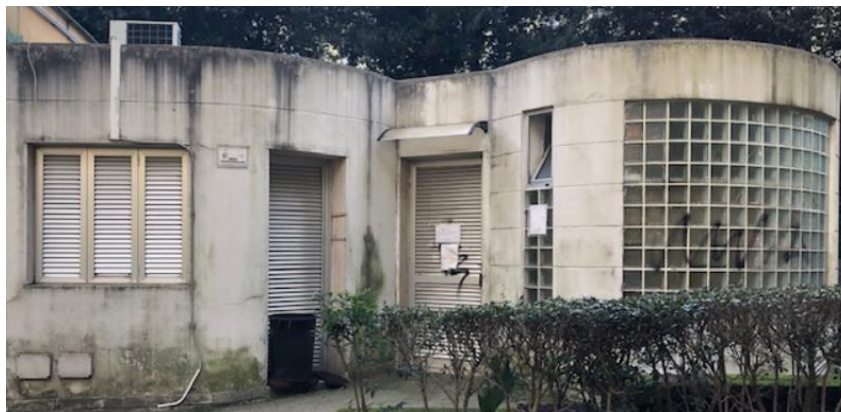
Foto dello stato attuale

- Riqualficazione del manufatto adibito a servizi igienici mediante impermeabilizzazione della copertura, realizzazione impianto di regimentazione acque meteoriche, inserimento tubi pluviali e canali di gronda; non è prevista la tinteggiatura.

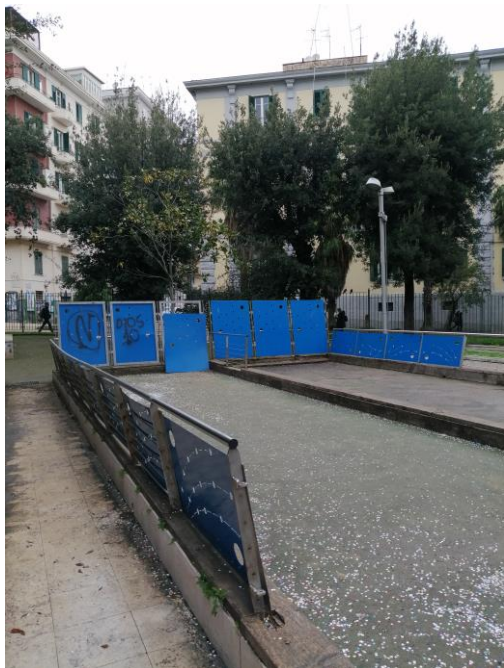
Foto dello stato attuale

- Rifunionalizzazione del campo di bocce mediante demolizione della struttura esistente, rimozione delle ringhiere metalliche e rifacimento della pavimentazione con predisposizione per installazione di nuove pensiline con tavoli da pic-nic. Le nuove pensiline avranno una copertura ombreggiante in

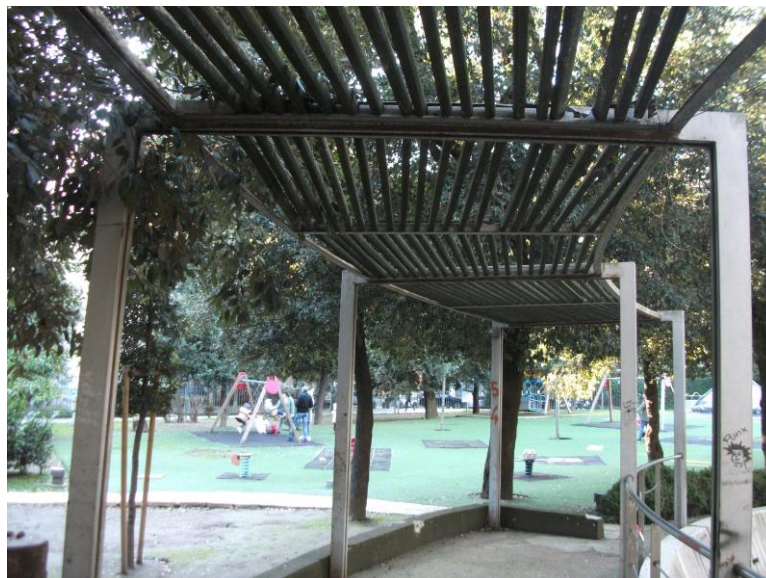
Foto stato attuale

- Recupero e manutenzione straordinaria delle pensiline esistenti con sostituzione delle listellature in legno delle coperture, trattamento antiruggine delle strutture metalliche e tinteggiatura;
