REAL ALBERGO DEI POVERI

VALORIZZAZIONE E RIGENERAZIONE URBANA DEL REAL ALBERGO DEI POVERI
E DELL'AMBITO URBANO PIAZZA CARLO III, VIA FORIA, PIAZZA CAVOUR

PROGETTO DI FATTIBILITÀ TECNICA ED ECONOMICA

RELAZIONE TECNICA

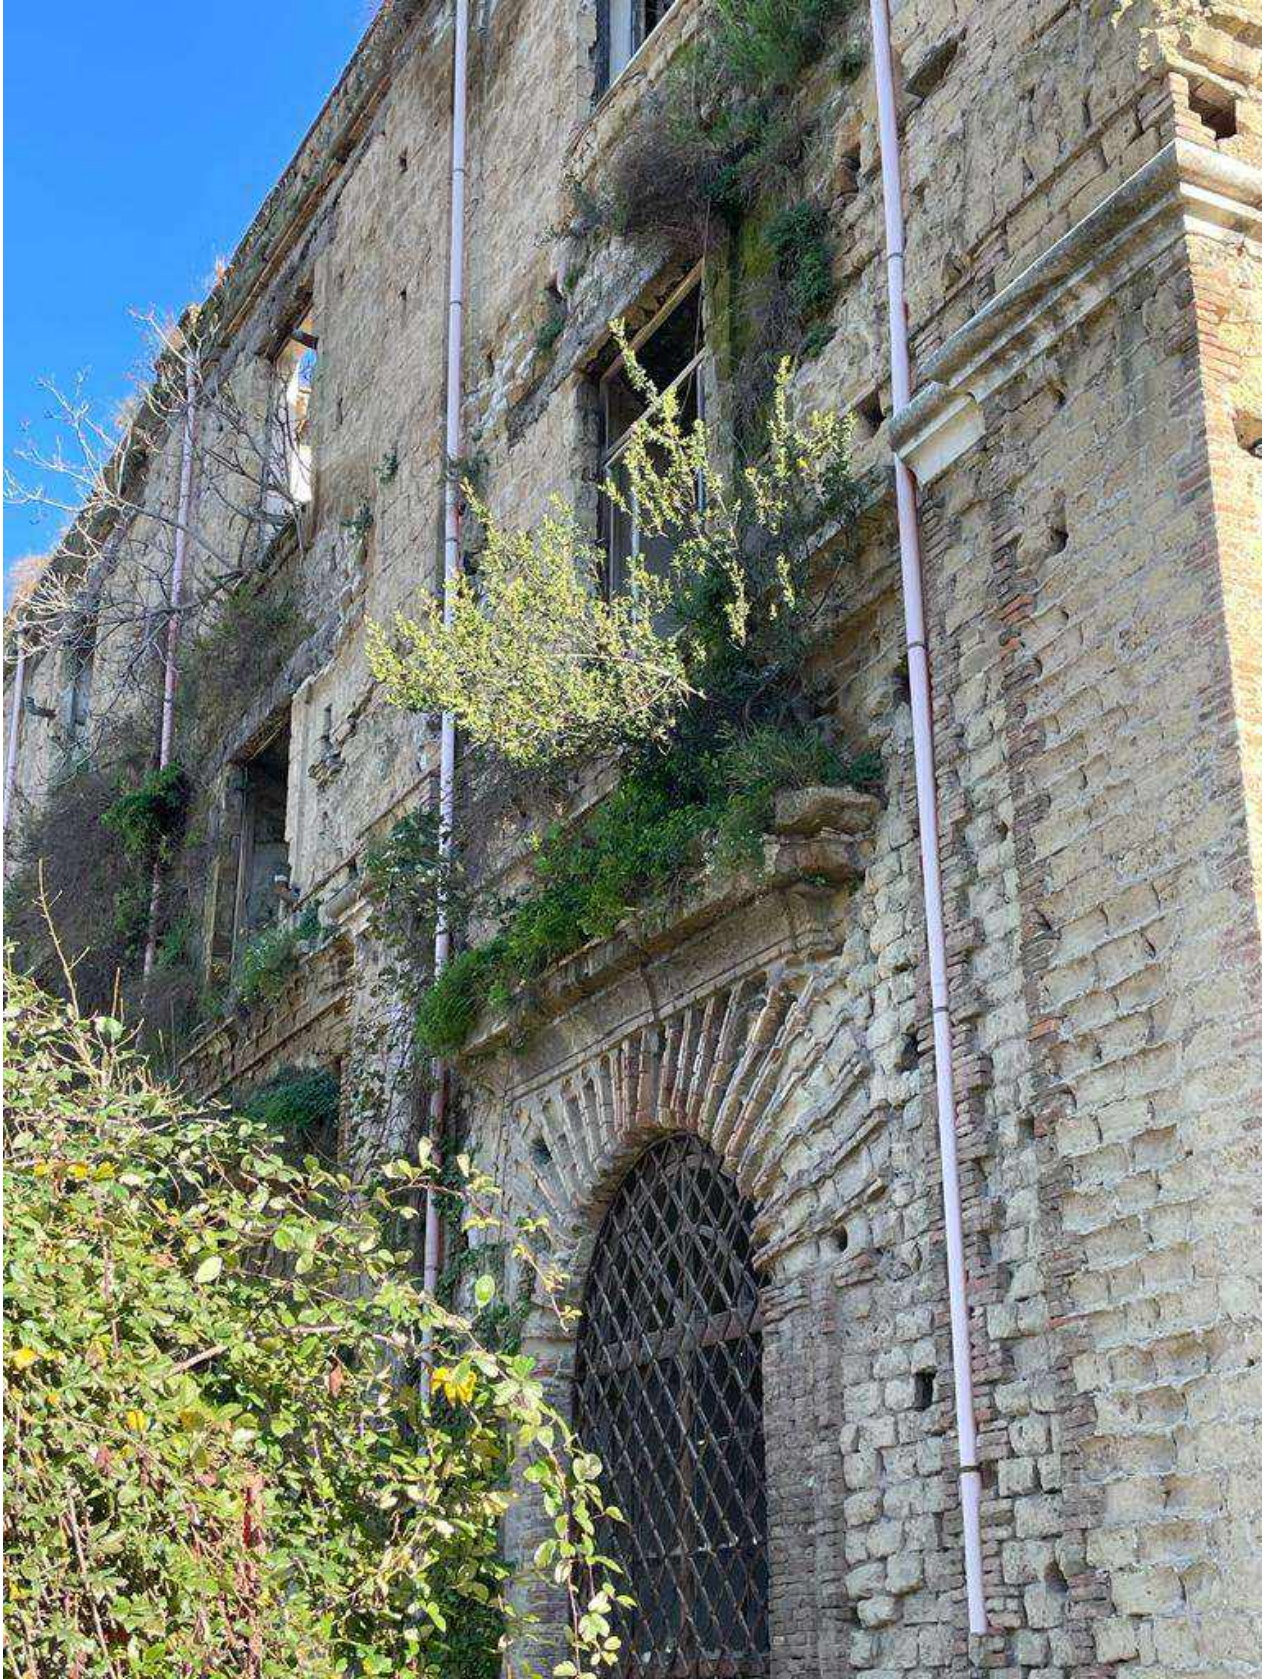
Il prospetto a nord dell'edificio presenta i danni dell'umidità più rilevanti dell'intero edificio.

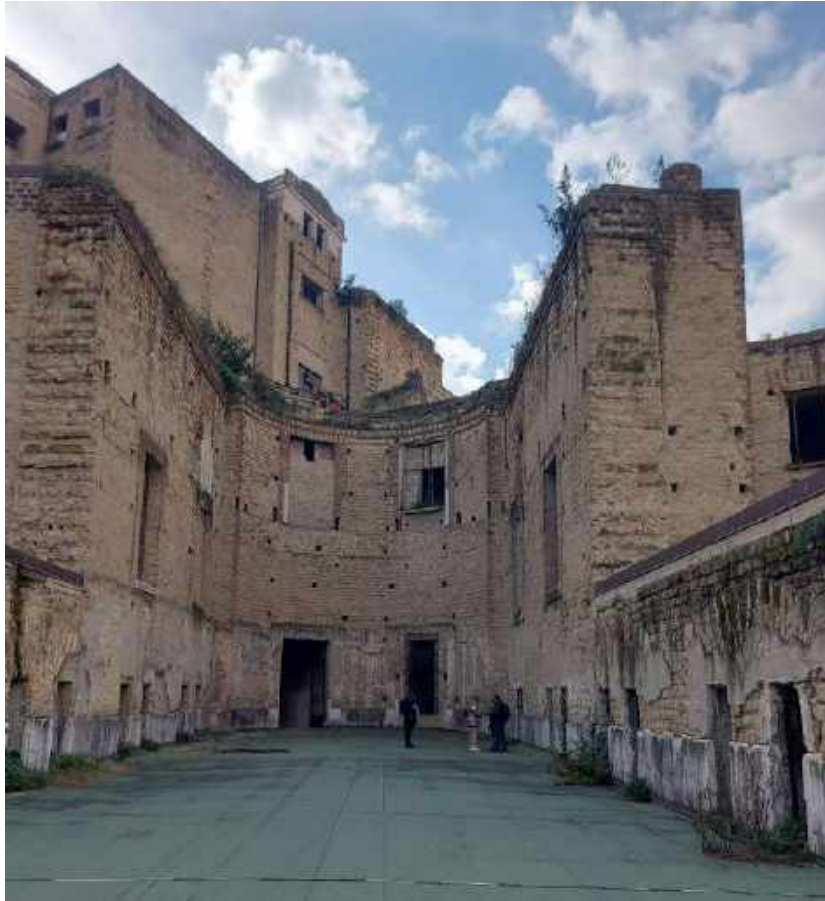
L'esedra sud-occidentale

Per questa parte si prevede l'abbattimento di tale aggiunta di modo da poter riconfigurare l'esedra incompiuta. Come per tutte le altre esedre 'liberate' si prevede una ridefinizione dell'impaginato architettonico che, a valle di considerazioni critiche, suffragate ove necessario da indagini specifiche, restituiscano l'assetto dei prospetti antecedente a superfetazioni, manomissioni, tamponature etc.

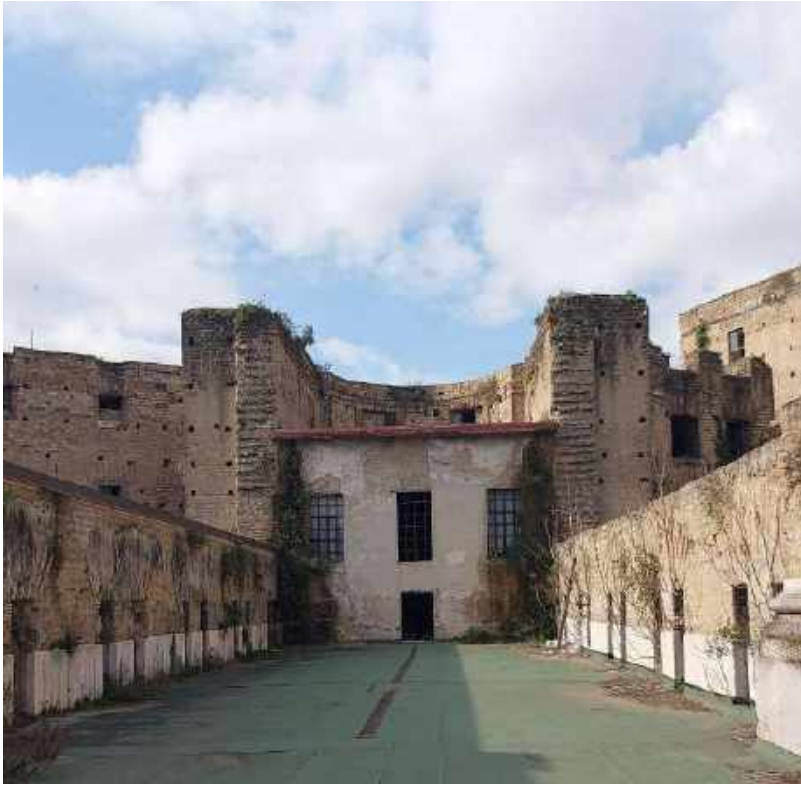
L'esedra nord-occidentale

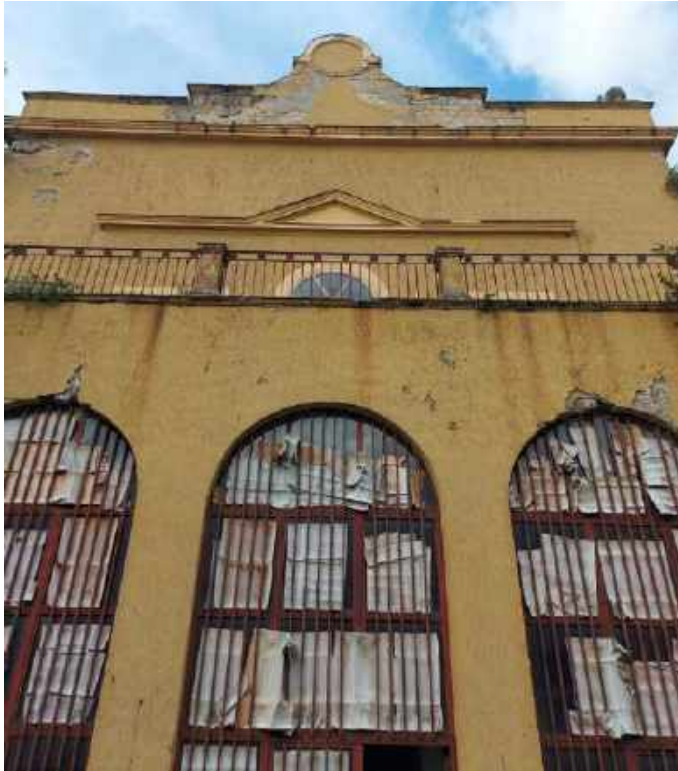
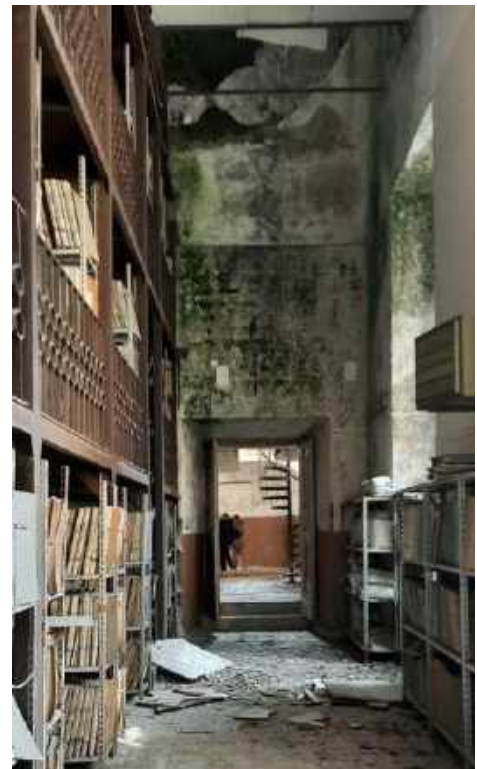
L'intonaco è fortemente degradato e presenta esfoliazione dello strato esterno e disgregazione del sottofondo cementizio. Nella parte sommitale è presente anche dilavamento causata dall'acqua piovana discendente dal terrazzo del livello superiore. Di qui, una scala in ferro fortemente ossidata, come la ringhiera del terrazzo sale al livello superiore in copertura. L'intervento di restauro di questa parte prevede la rimozione dell'intonaco e del sottofondo cementizio, fortemente degradati e decoesi, non compatibili con la muratura portante in tufo. Un nuovo intonaco a base calce con idoneo sottofondo compatibile con la muratura esistente verrà applicato, facendo delle prove in cantiere per valutarne le caratteristiche cromatiche che dovranno in ogni caso essere vicine alla tinta naturale del tufo.

INTERVENTI DI RESTAURO SULLA FACCIATA DELLA 'CHIESA'

- **Spicconatura dell'intonaco** e del sottofondo cementizio fortemente deteriorato;
- **Restauro dei paramenti murari** tramite interventi di diserbo, pulitura, consolidamento e protezione tramite intonaco a base di calce

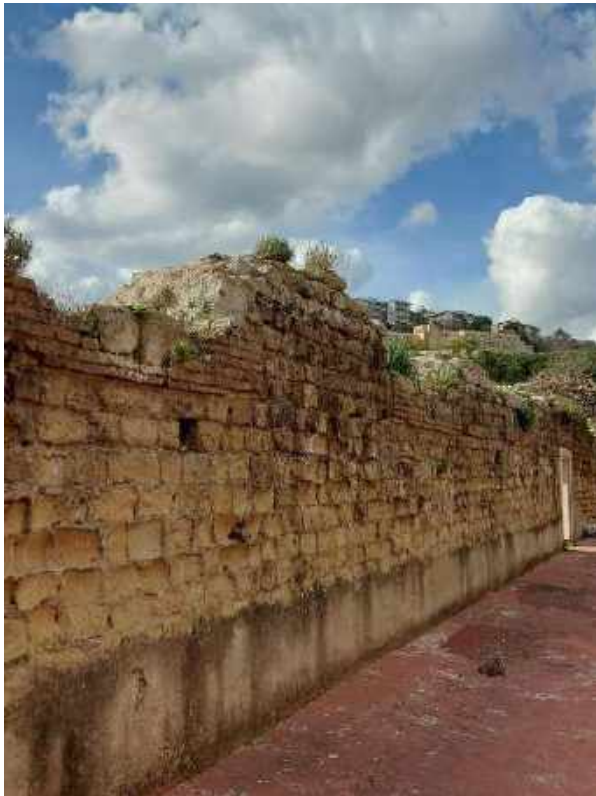
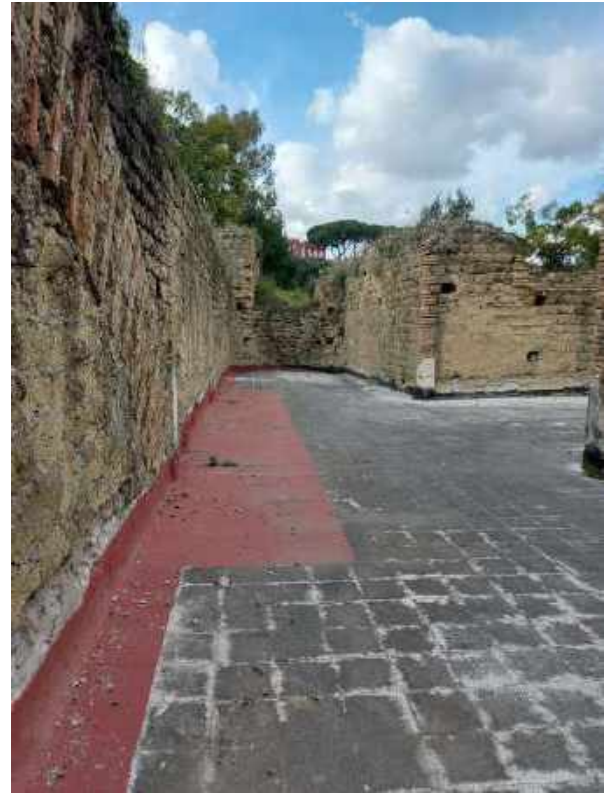
INTERVENTI DI RESTAURO DEL NON FINITO DEL BLOCCO 7

Per i paramenti murari che presentano polverizzazione o assenza di malte leganti, il progetto prevede la stilatura dei giunti con pulitura preventiva dei giunti da risarcire con spazzole e getto d'acqua a bassa pressione per fornire alla malta superstite ed alle superfici la necessaria saturazione e l'inumidimento (essenziale per evitare che assorbano l'acqua della nuova malta pregiudicandone la presa) e l'applicazione della nuova malta utilizzando una piccola cazzuola in grado di raggiungere tutti i vuoti esistenti nel giunto. La stilatura, ossia la compressione della malta nel giunto, ha il compito di farla penetrare in modo uniforme in tutta la profondità dell'interstizio. La superficie esterna del giunto sarà lasciata sottosquadro.

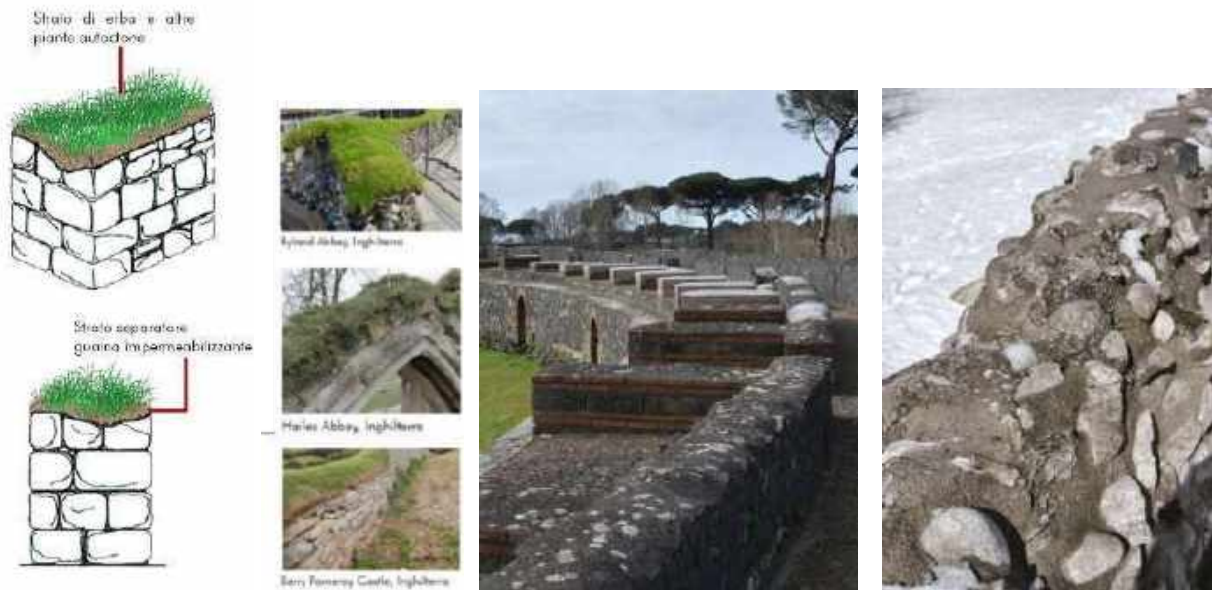
Alcuni esempi di soft capping e hard capping

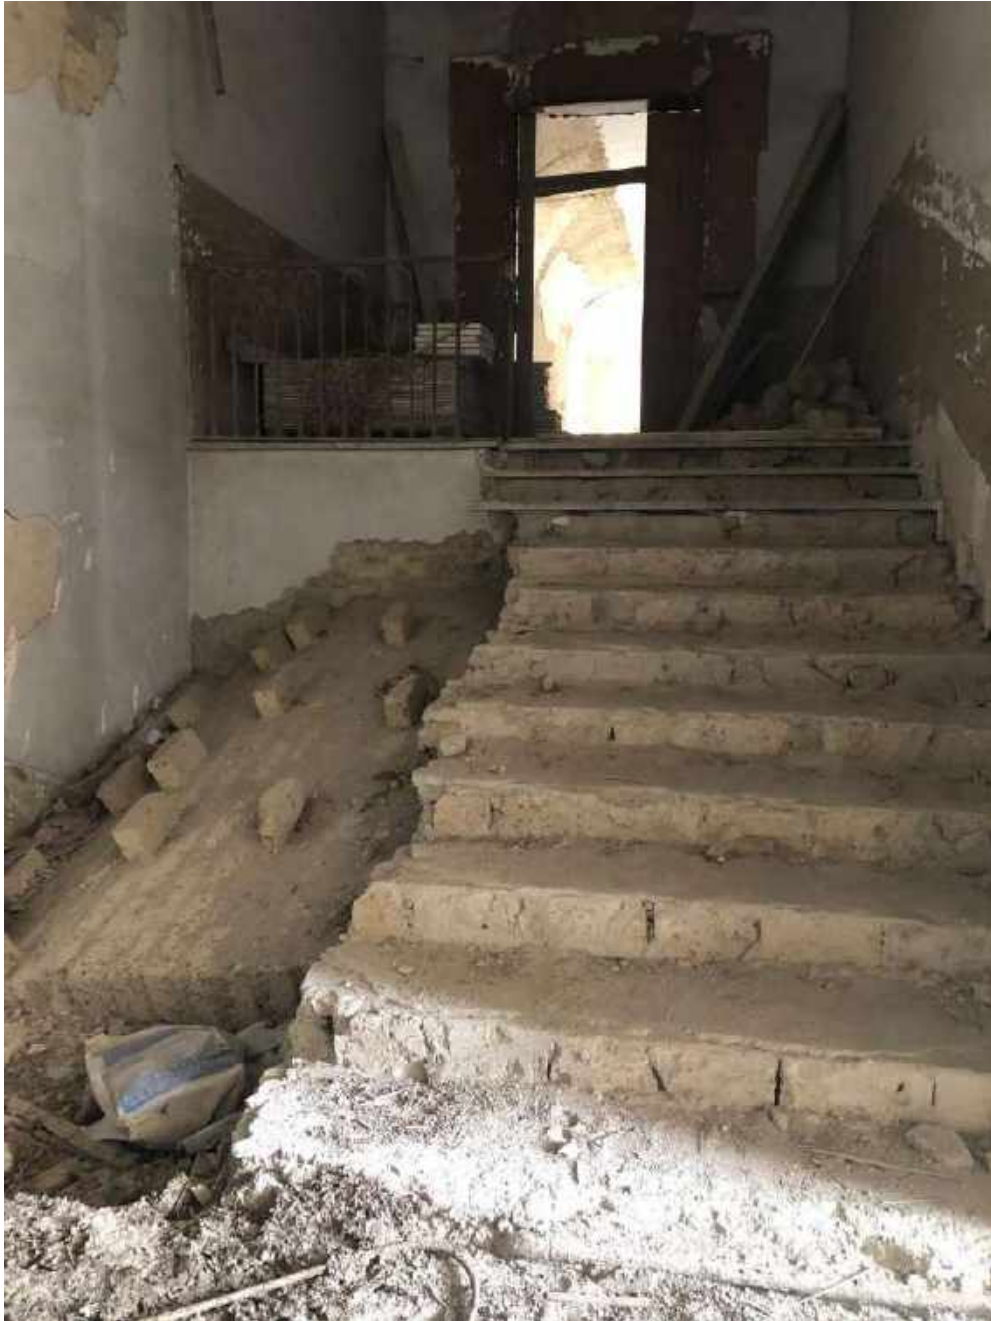
Una scala parzialmente demolita al terzo livello

Anche le scale interne di connessione tra i vari corpi presentano alcune parti da integrare. Le scale interne sono realizzate in blocchi di tufo giallo napoletano ricoperti da uno strato di malta su cui veniva posato il gradino in basolato. Alcune di queste, come visibile dalla immagine in basso, sono state parzialmente divelte nella parte di finitura con asportazione del gradino lapideo o, come nel caso illustrato, eliminate in parte per essere ridotte ad una sezione pari circa alla metà della loro estensione originaria. L'assenza della porzione di scala ci consente di leggere la struttura del rampante poggiato sull'estradosso della volta. Nel rispetto della statica della struttura e della parte superstite **si prevede la reintegrazione della porzione mancante restituendo la forma e l'estensione della scala preesistente in muratura portante poggiante sulla volta** di cui, ad altri piani dell'edificio, restano esempi analoghi.

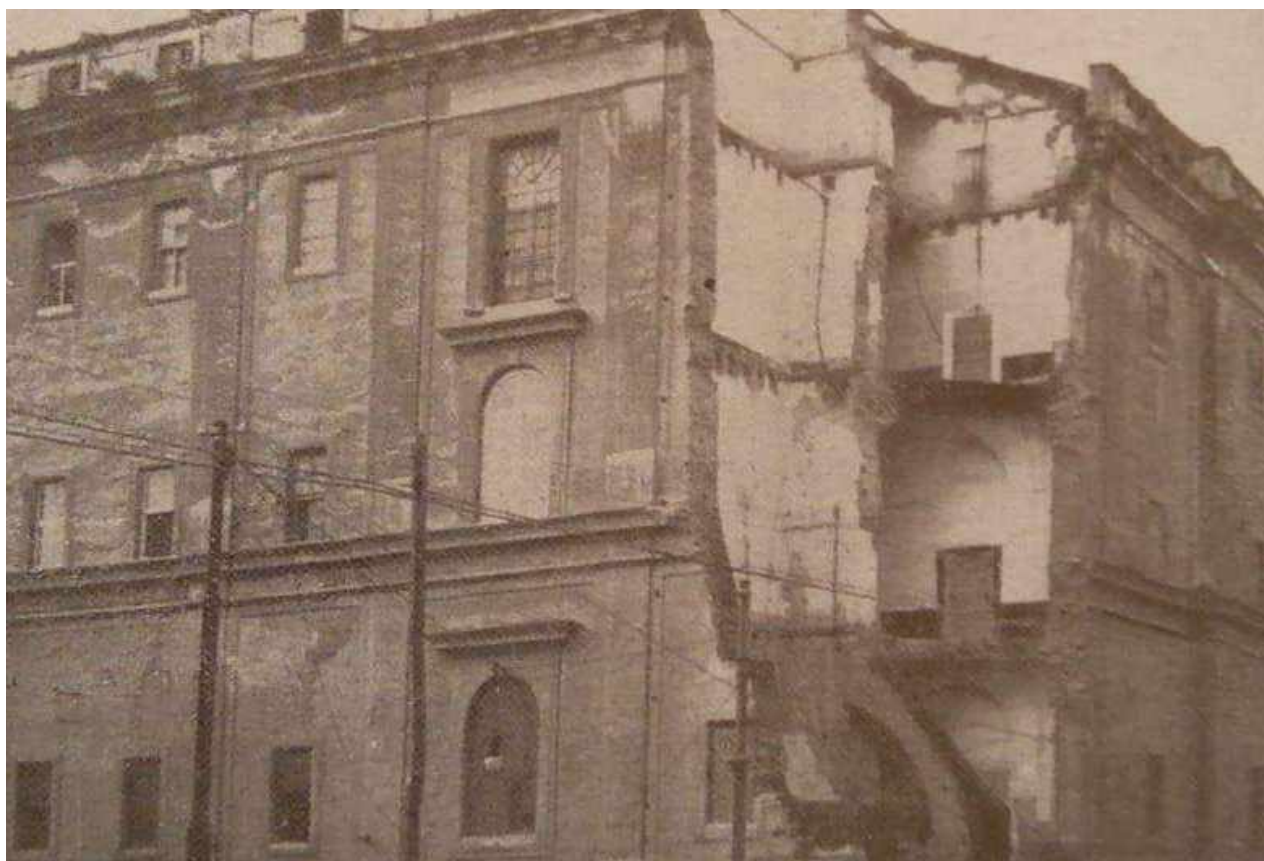
Il crollo del cantonale sud-est negli anni Venti del Novecento. Da Napoli. Le opere del Regime, 1930.

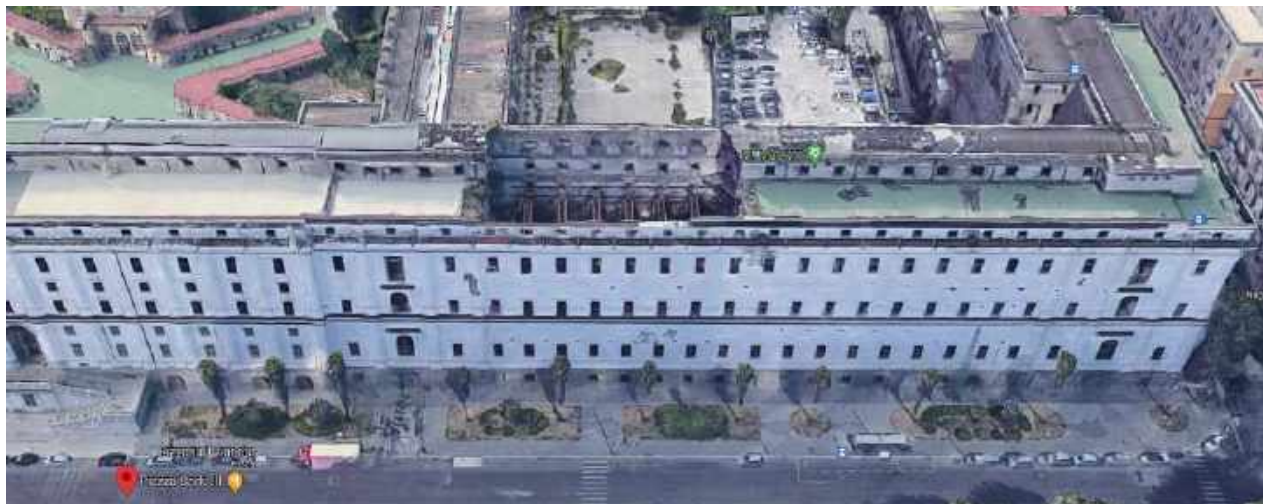
INTERVENTO IN CORRISPONDENZA DEL CROLLO DEGLI ORIZZONTAMENTI NEL CORPO 10

Il crollo degli orizzontamenti nel corpo 10 ha generato un vuoto che rende la statica complessiva del volume compromessa, sebbene allo stato attuale la facciata sia messa in sicurezza dalle opere provvisorie presenti all'interno. Non essendo più presenti gli orizzontamenti originali costituiti da volte in muratura, si prevede di ricostruire solai piani in acciaio. Tale intervento consentirà di richiudere la scatola muraria dando rigidezza con i nuovi solai con un intervento contemporaneo durevole e non invasivo.

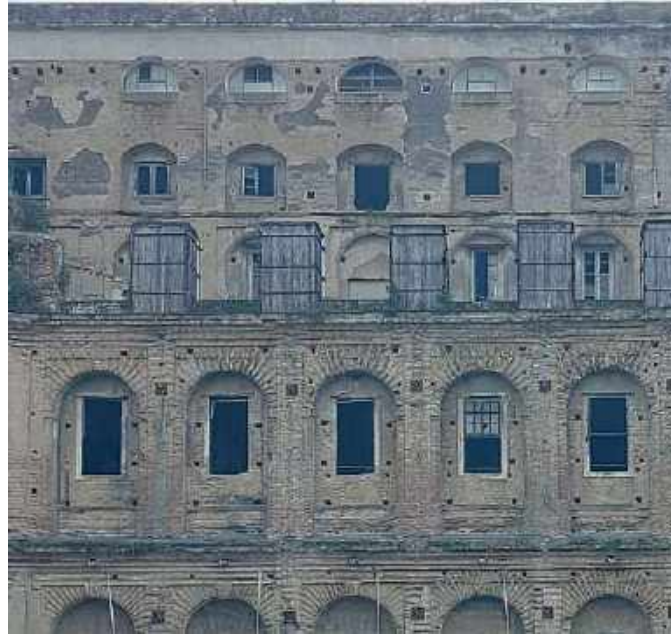
INTERVENTO IN CORRISPONDENZA DEL CROLLO DEGLI ARCHI NEL PROSPETTO DEL CORPO 8

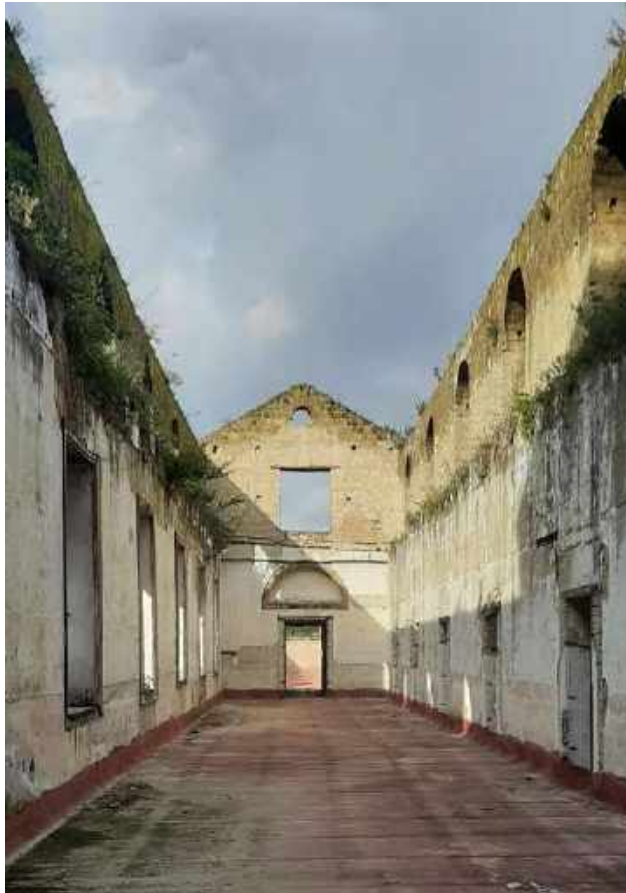
Lo stenditoio oggi senza copertura (a sinistra) e nel 2010 con la doppia falda ancora visibile (a destra).

Il corpo del cosiddetto stenditoio ha perso la copertura nell'ultimo decennio come si evince dalle immagini del 2010 in cui ancora era presente la doppia falda coperta da coppi. Nell'ottica di un riutilizzo dello spazio **si riproporrà una copertura a falda che possa eventualmente riutilizzare parte delle strutture lignee ancora conservate nell'edificio** con manto di copertura in materiale tradizionale o anche innovativo e distinguibile (tipo rame) con caratteristiche di durabilità e bassa necessità di manutenzione nel tempo.

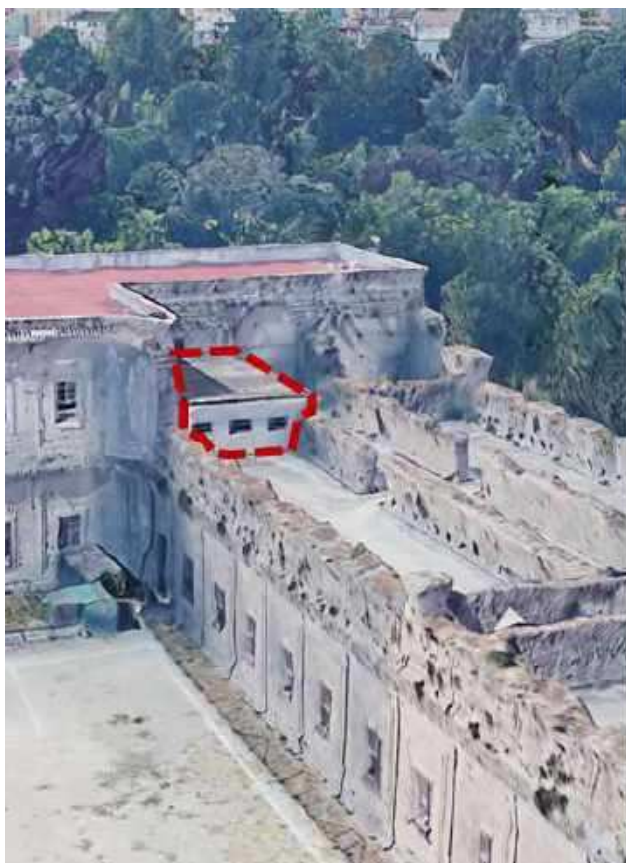
Alcuni volumi aggiunti sul corpo 7 e in aderenza allo stenditoio che si propone di eliminare

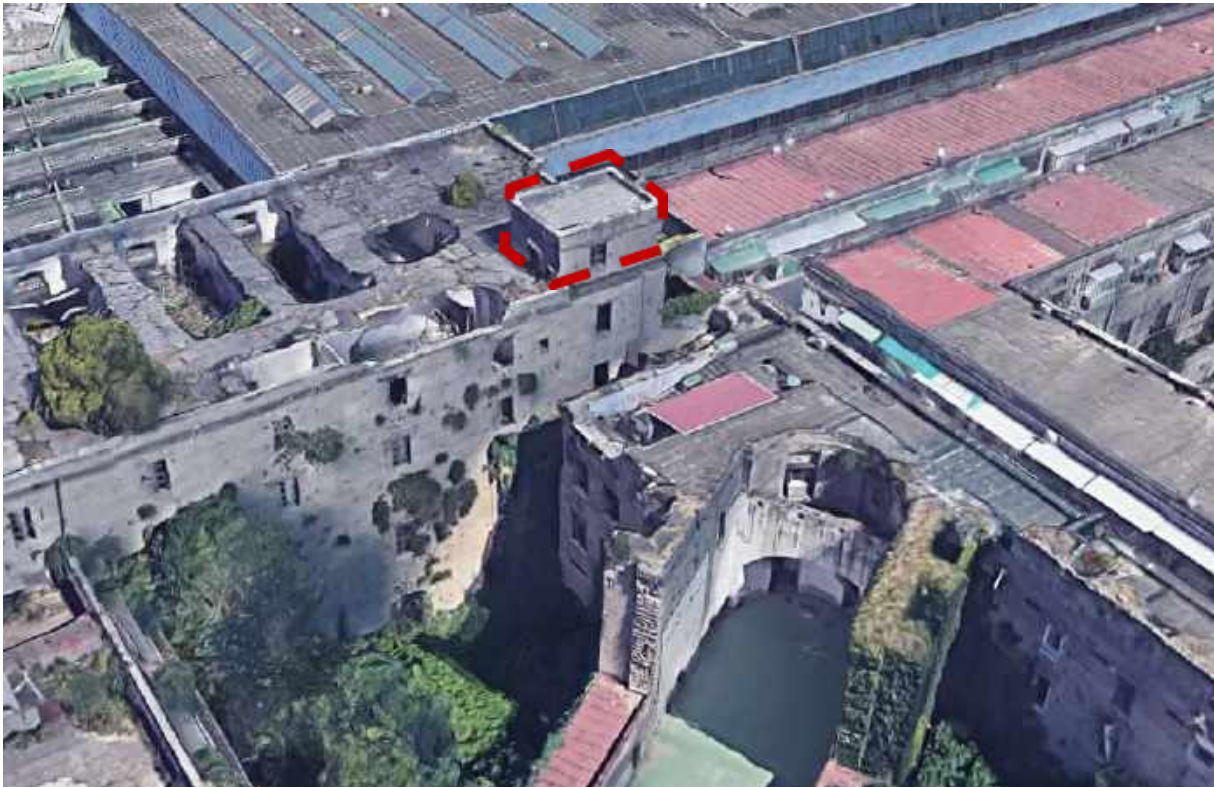
Il volume aggiunto all'ultimo piano del blocco 4 che si propone di eliminare

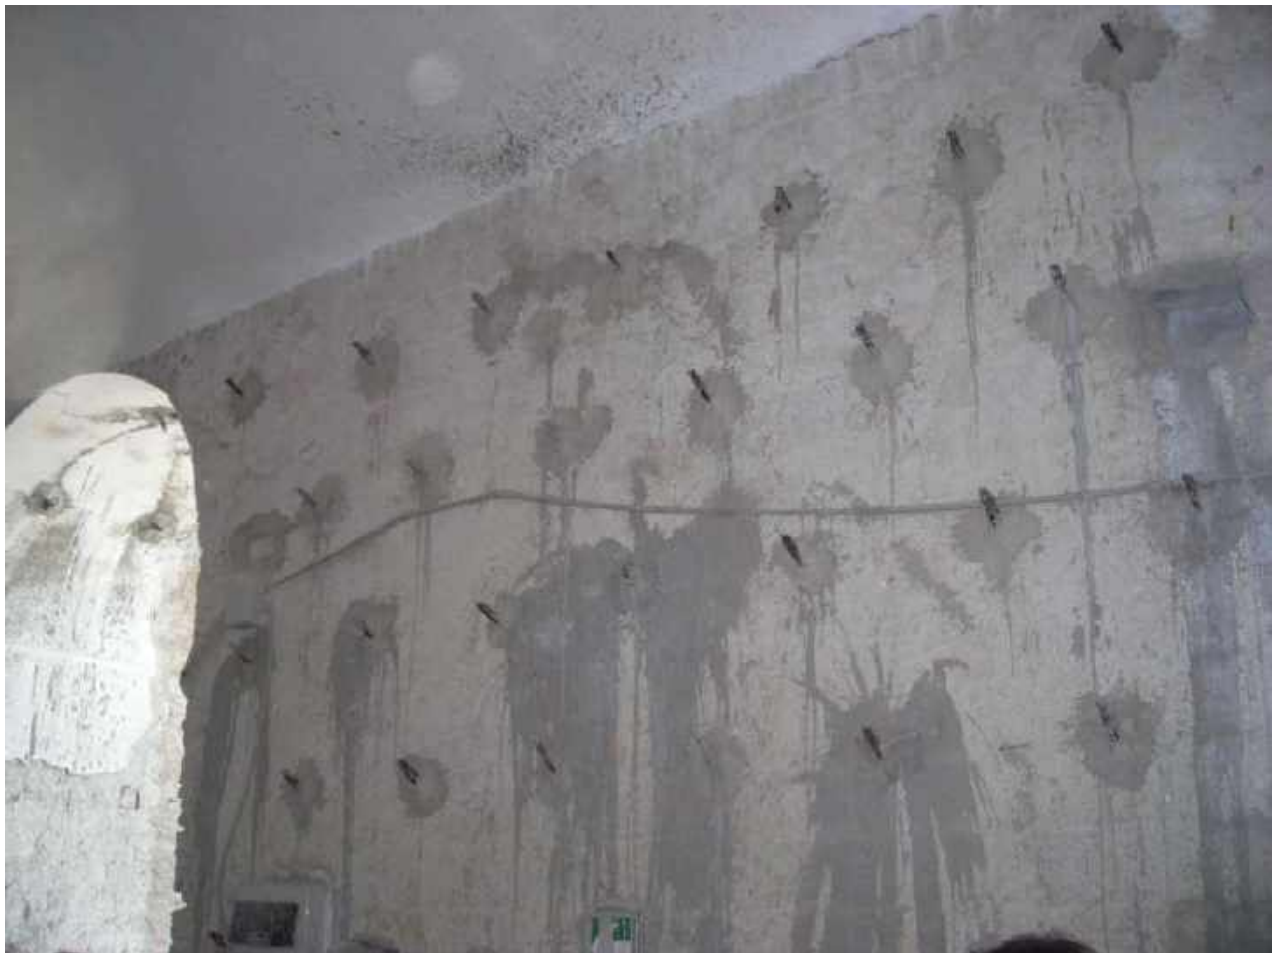
Murature integrate in progressi interventi con iniezioni armate

Differenti sono invece le reintegrazioni murarie fatte in fasi diverse del ventesimo e ventunesimo secolo sia in mattoni pieni che in muratura di reintegrazione in blocchi di lapillo.

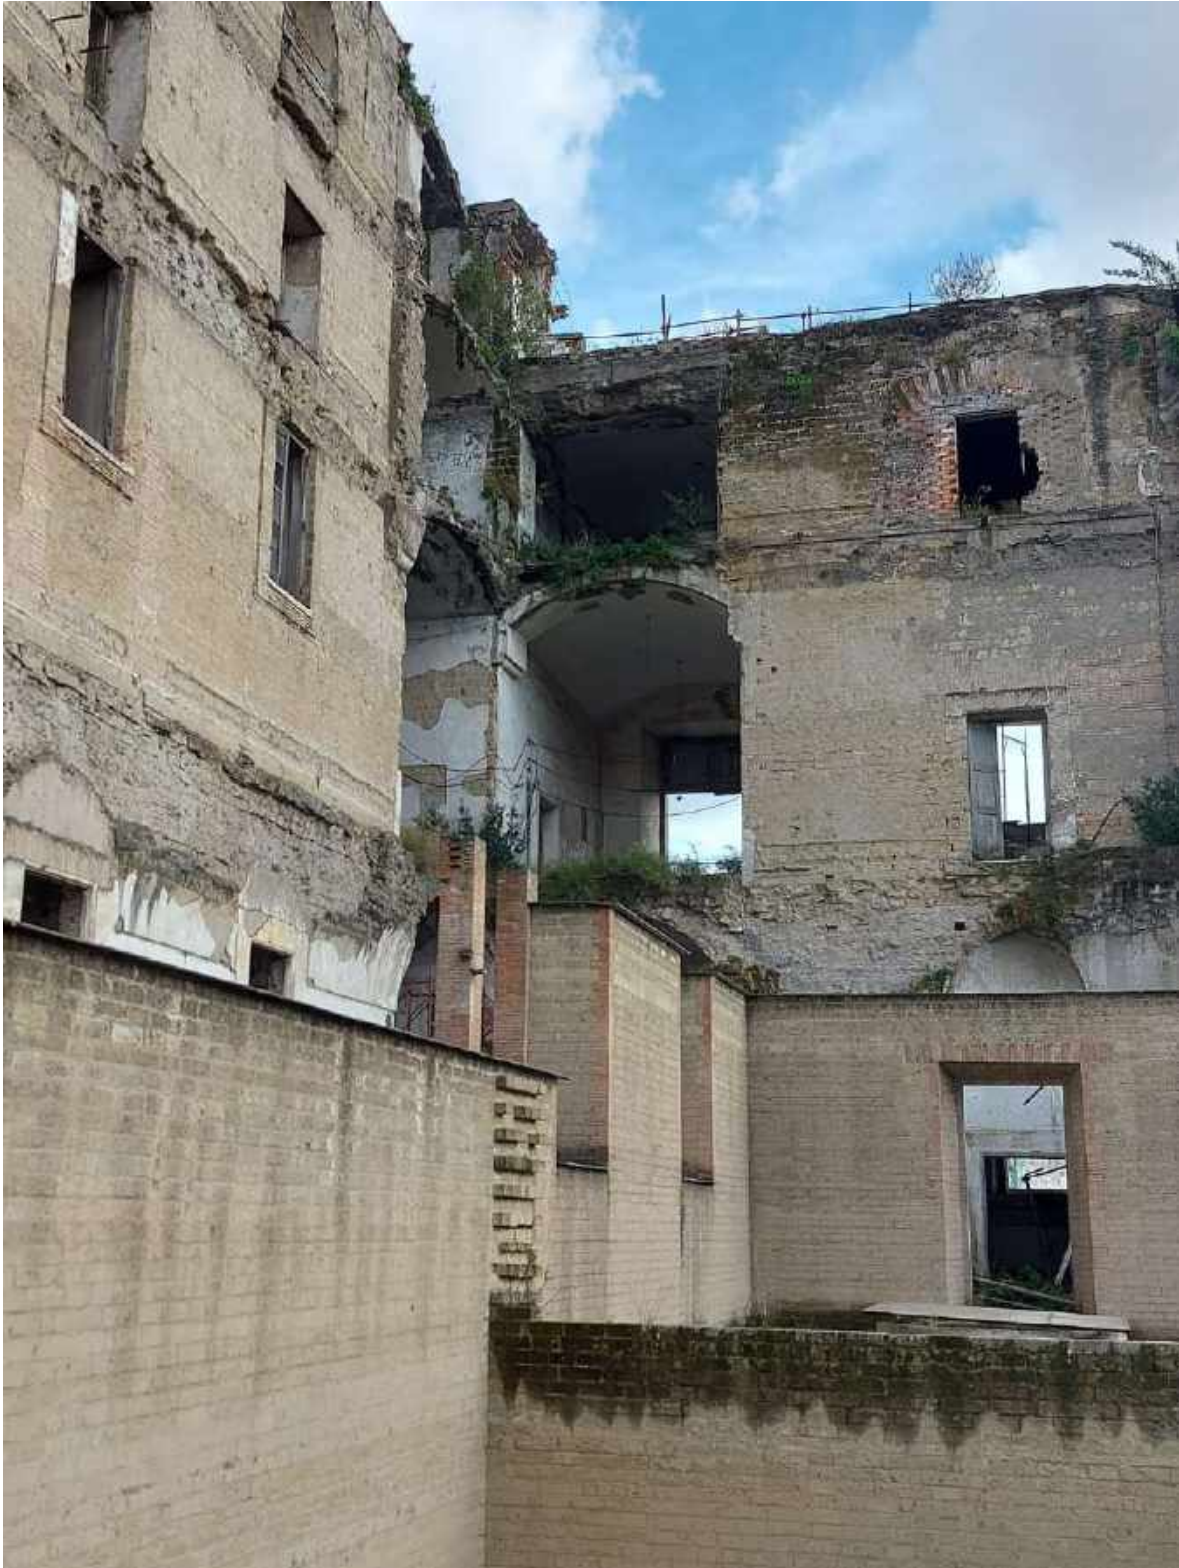
Il volume in muratura aggiunto nei livelli basamentali del corpo C5

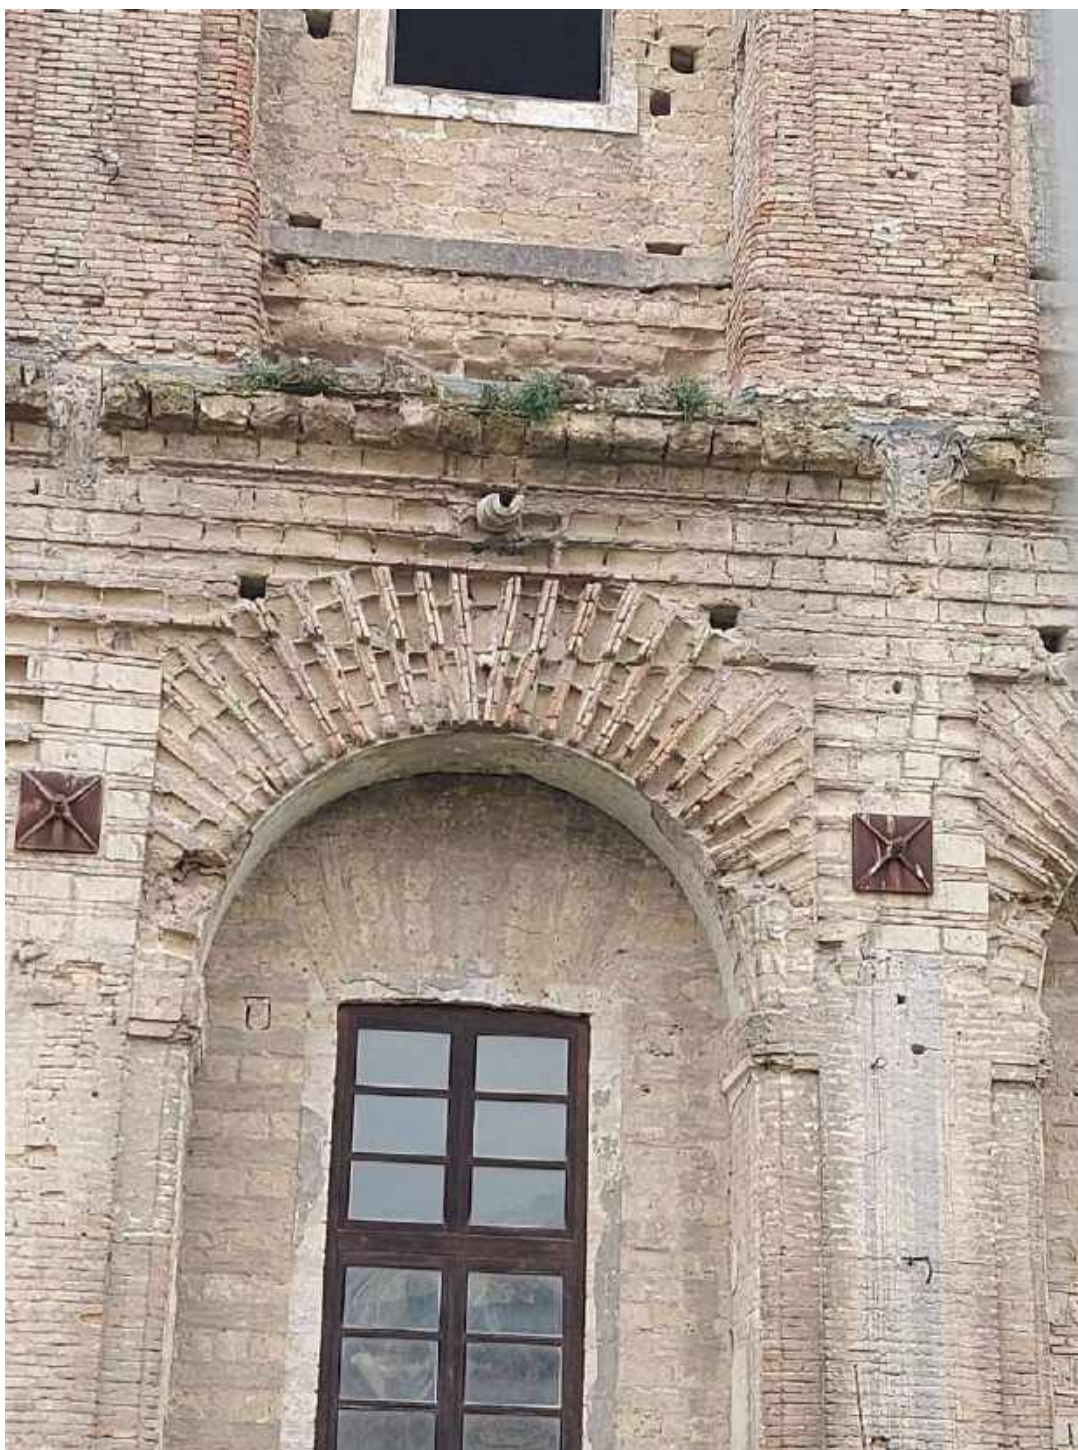
Murature listate presenti sui prospetti esterni

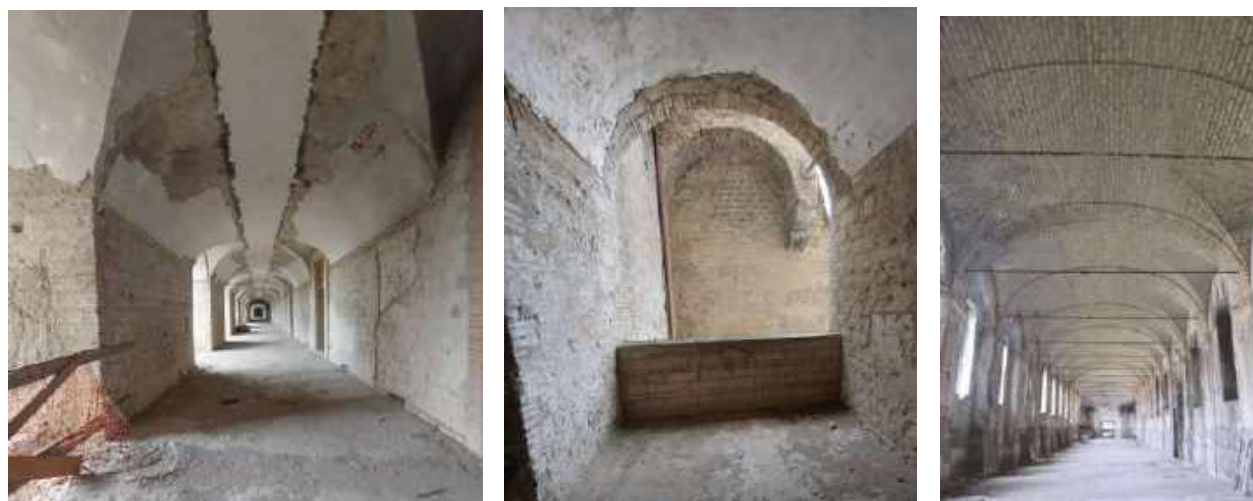
Da sin: Volte in tufo rinforzate con l'applicazione di fibre aramidiche in mezzeria, volte in tufo intonacate, Volte in tufo con catene di rinforzo in ferro.

Le strutture voltate che coprono i pianerottoli intermedi dei corpi scala (XVIII secolo) si presentano invece a crociera a tutto sesto in tufo giallo napoletano. Ad una successiva ricostruzione appartengono le volte a botte lunettate a sesto ribassato ricostruite con apparecchio murario regolare e isodomo (XX secolo) nei piani terra del corpo F.

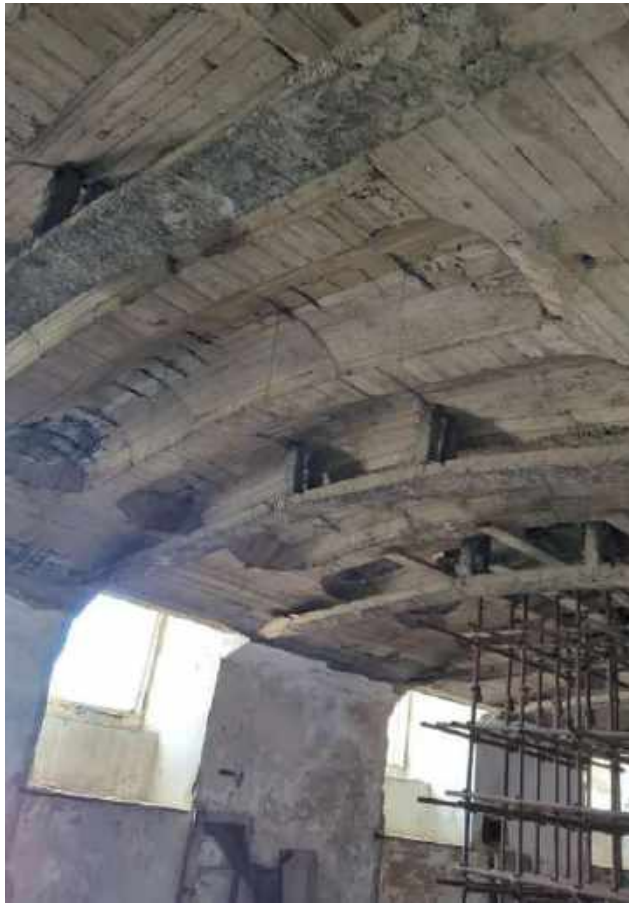
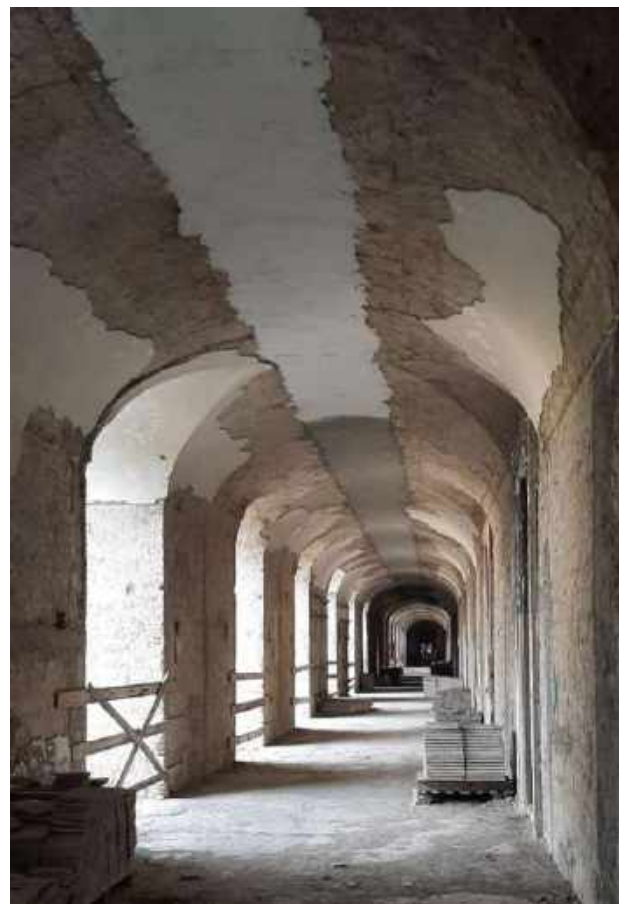
L'edificio presenta molteplici tipologie di volte. Molte sono state consolidate o rifatte negli interventi degli ultimi decenni

sostegno degli archi in muratura (XX secolo); puntellature di sostegno per le volte in tufo con strutture composte da tubi metallici (XXI secolo).

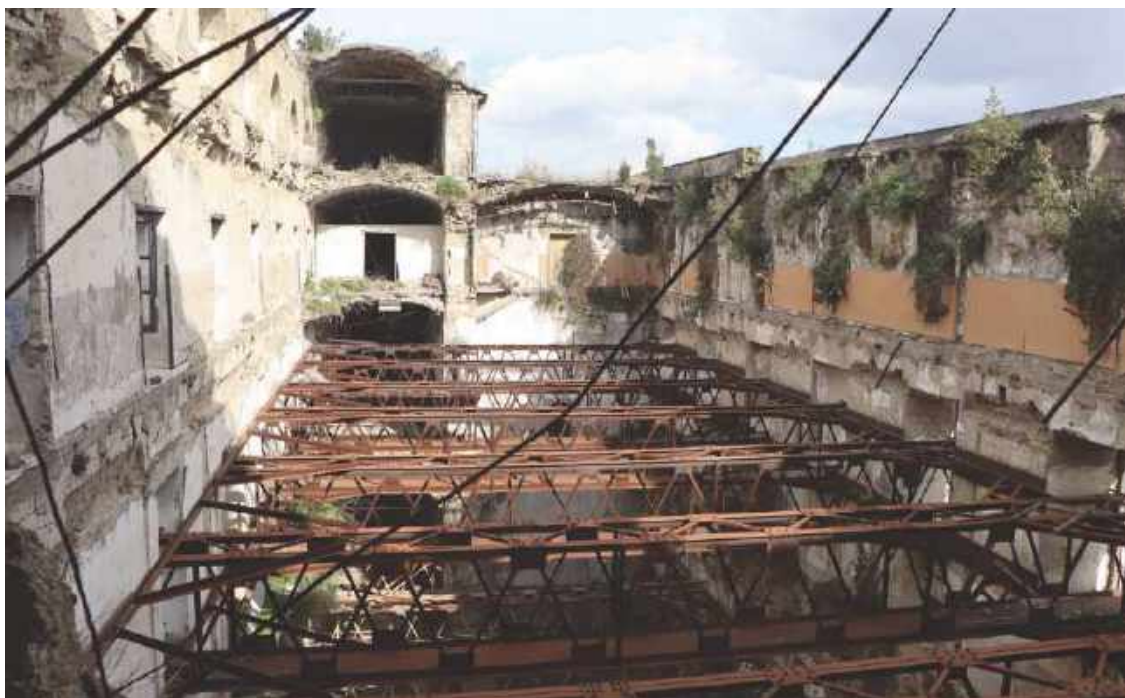
Opere provvisionali di sostegno in acciaio

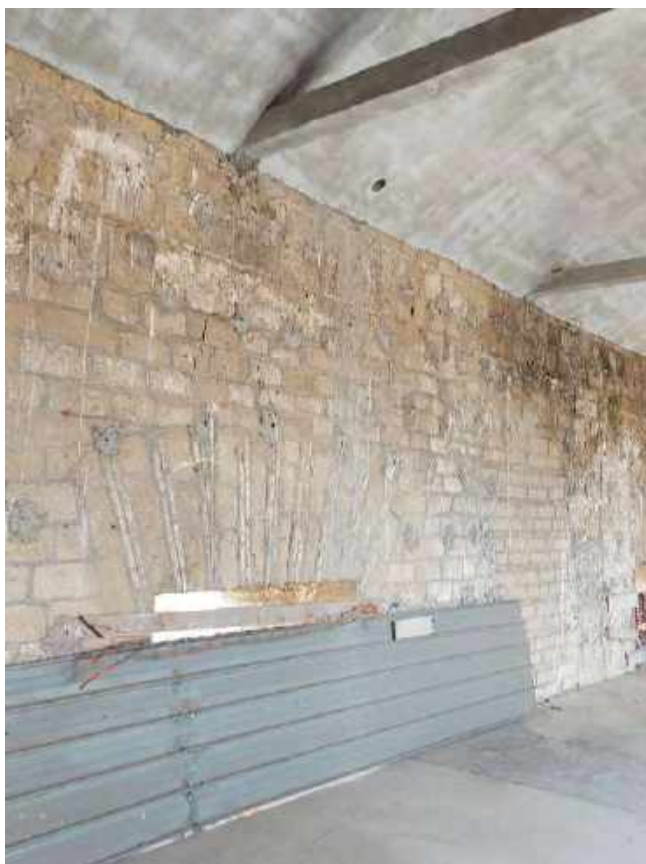
INTERVENTO DI RESTAURO DEGLI AMBIENTI INTERNI:

L'unico ambiente che conserva ancora superfici di pregio si trova al terzo livello del corpo b: le volte sono ricoperte da intonaco colorato con tinte azzurre e cornici color oro su fondo azzurro chiaro che, in una fase successiva sono state ricoperte da una carta decorata ormai quasi completamente distaccata. Nell'ottica di **conservare la lettura del palinsesto storico, si conserveranno sia l'intonaco che le porzioni di incartata ancora esistenti**, mediante interventi di preconsolidamento, consolidamento, pulitura e protezione finale.

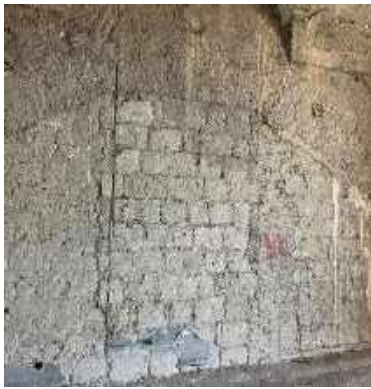
Figura 4: Conci di tufo

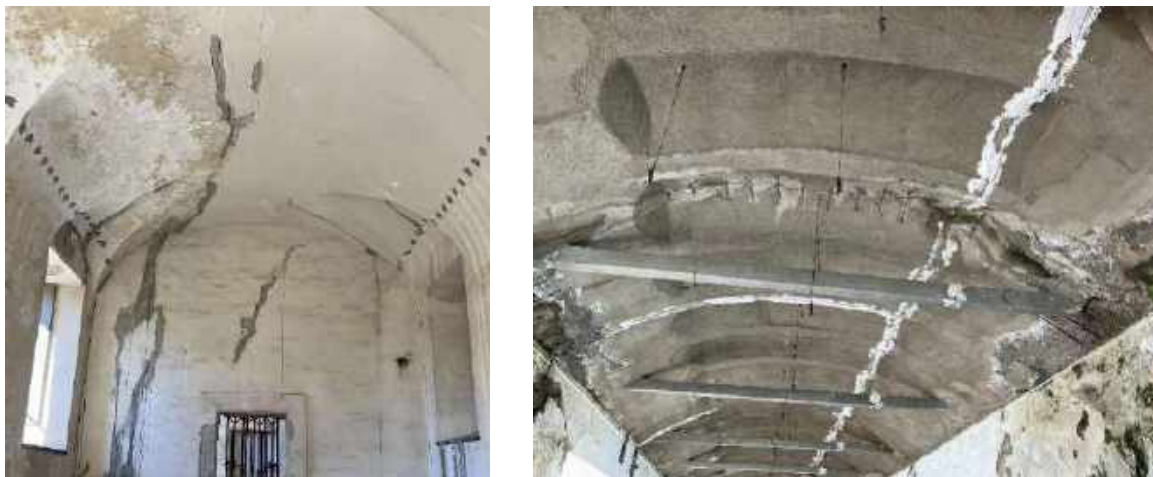
Figura 8: Individuazione delle volte in ca
