REAL ALBERGO DEI POVERI

VALORIZZAZIONE E RIGENERAZIONE URBANA DEL REAL ALBERGO DEI POVERI
E DELL'AMBITO URBANO PIAZZA CARLO III, VIA FORIA, PIAZZA CAVOUR

PROGETTO DI FATTIBILITÀ TECNICA ED ECONOMICA

RELAZIONE TECNICA

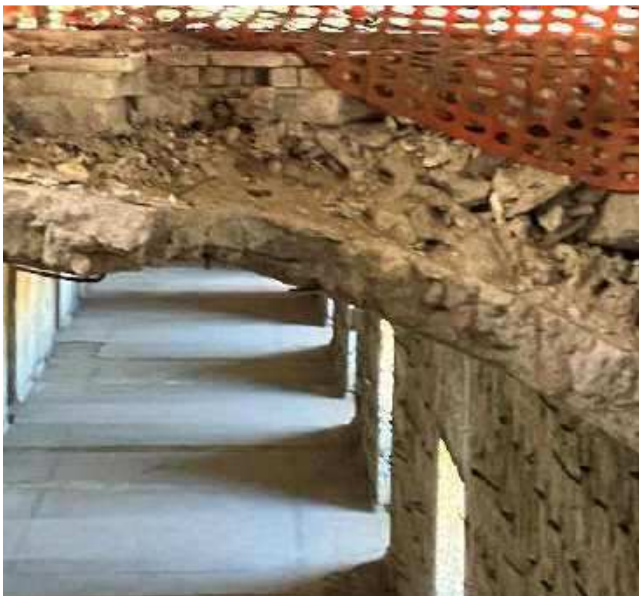
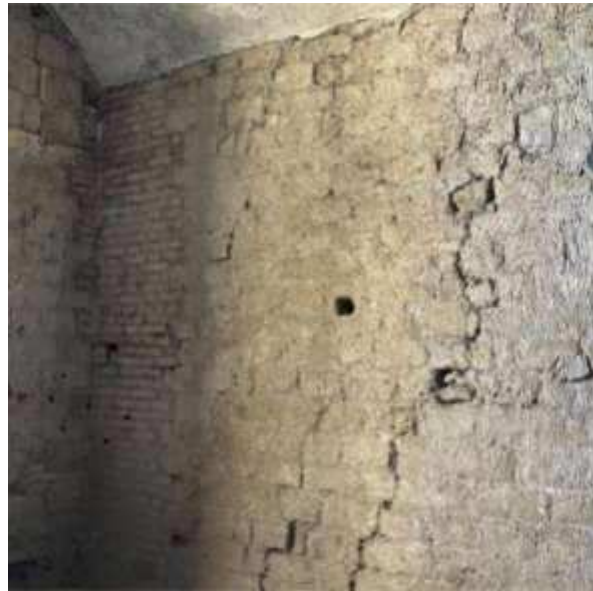
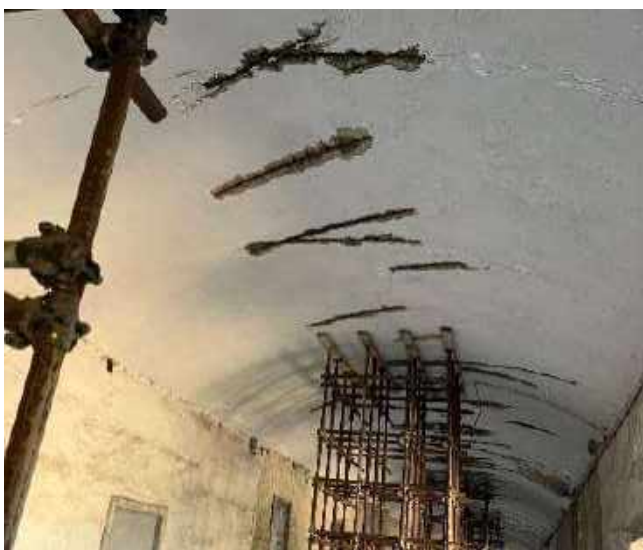
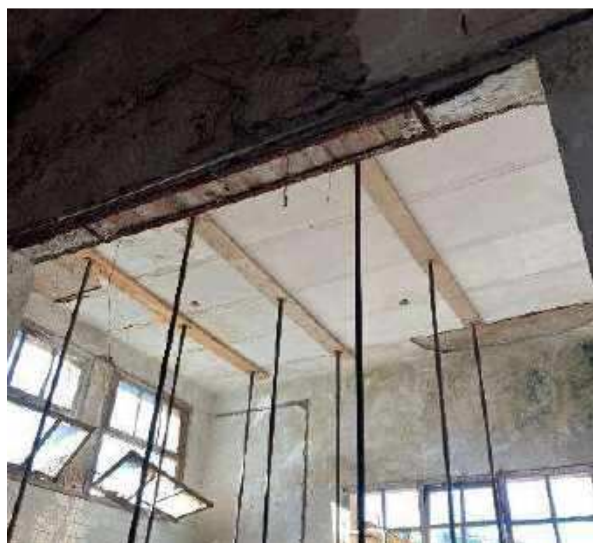
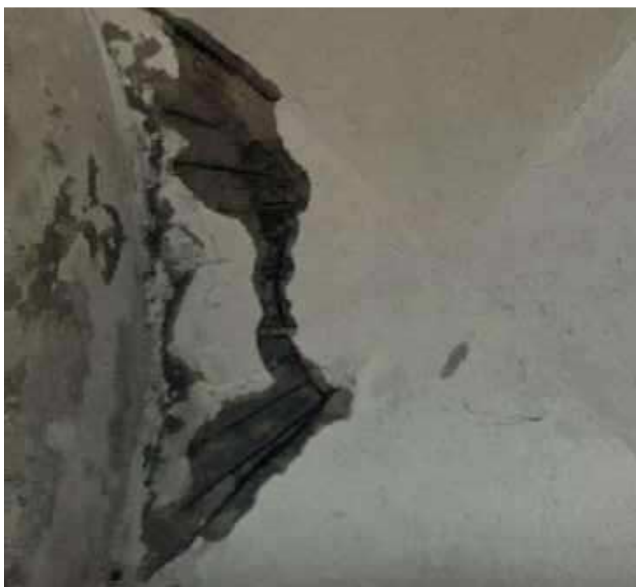
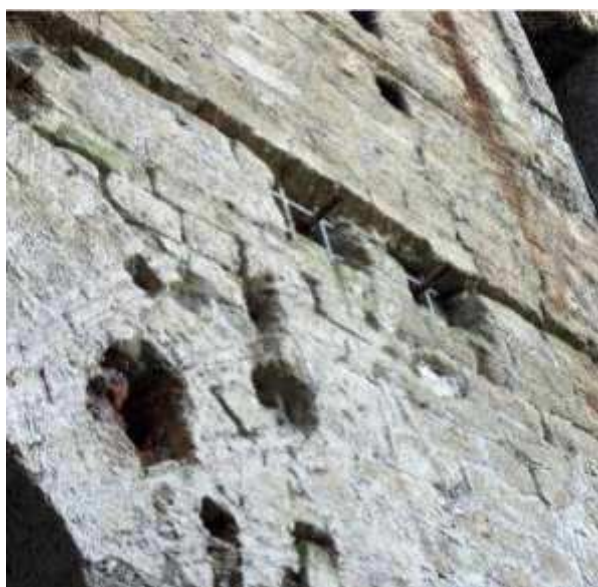
Figura 9: Particolari del quadro fessurativo

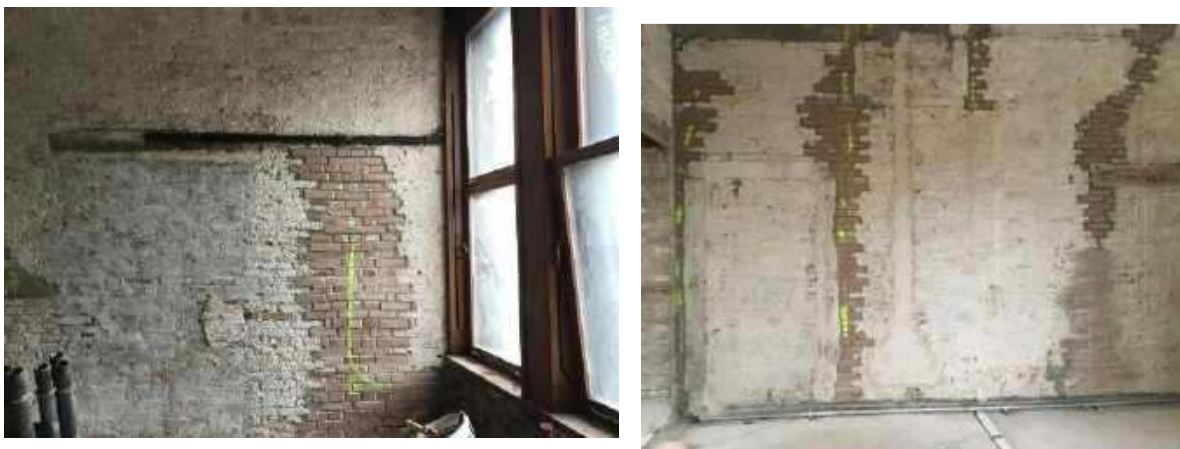
Figura 11 Esempio di interventi di *scuci e cuci* effettuati per la riparazione delle murature

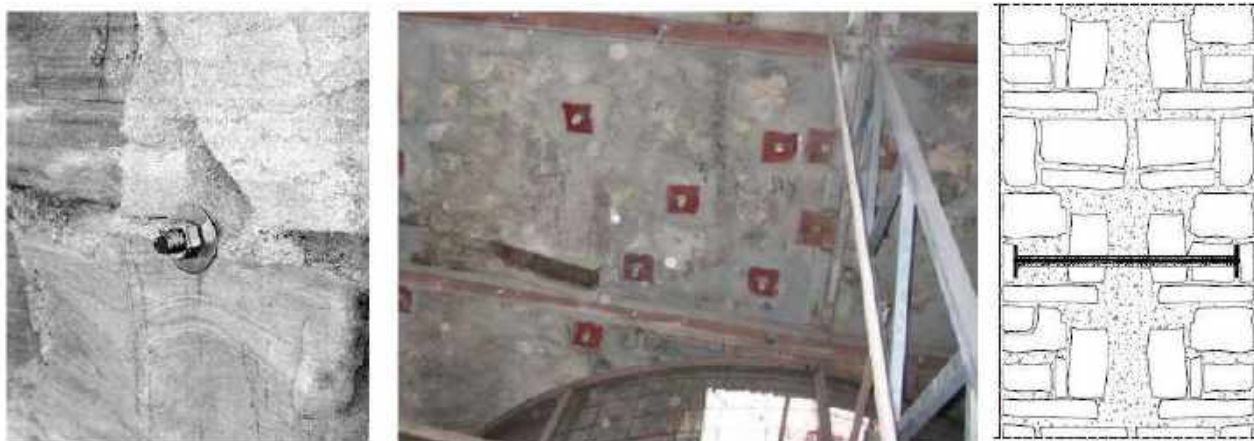
Figura 17: Esempi di applicazione di tiranti antiespulsivi, con rondella, piastra di piccole dimensioni e ancoraggio non a vista [2]

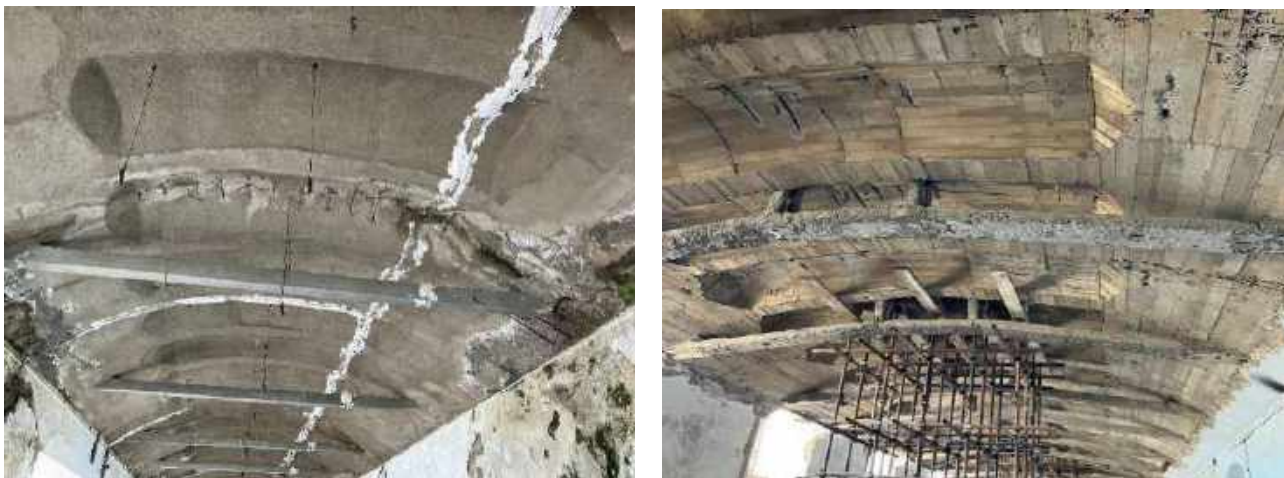
Figura 28: Individuazione delle volte in c.a., differenti per tipologia di costruzione da quelle individuate come di tipo 2.

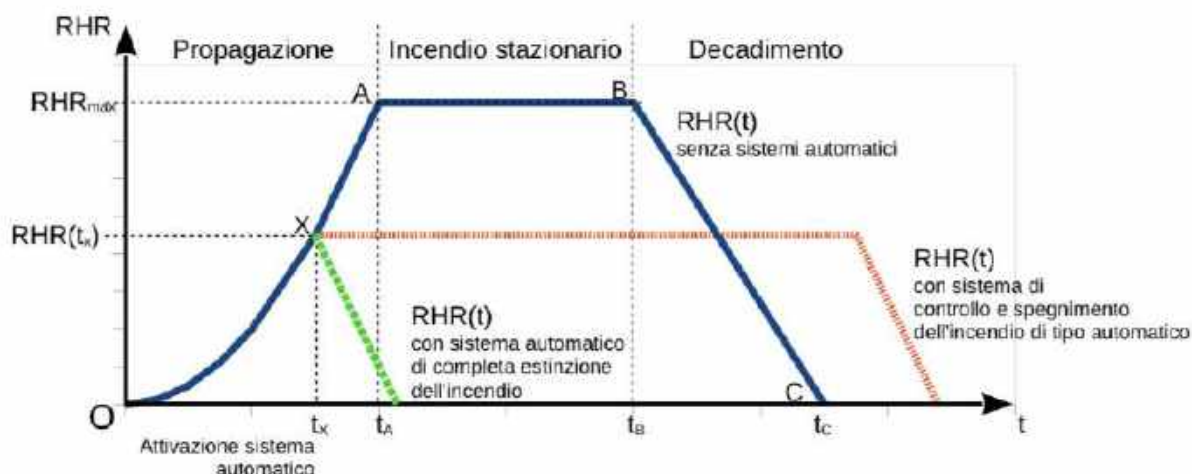
Illustrazione M.2-1 del DM 03.08.2015: Fasi dell'incendio
