RIQUALIFICAZIONE E VALORIZZAZIONE DI CASTEL DELL'OVO

PROGETTO DI FATTIBILITA' TECNICA ED ECONOMICA

STATO DI FATTO/PROGETTO	GRUPPO DI LAVORO Arch. Massimo Santoro con U.O.A. Supporto al direttore operativo con funzioni tecniche	PIANTE LIVELLI 7-8
DATA DICEMBRE 2021		ELABORATO TAV 4

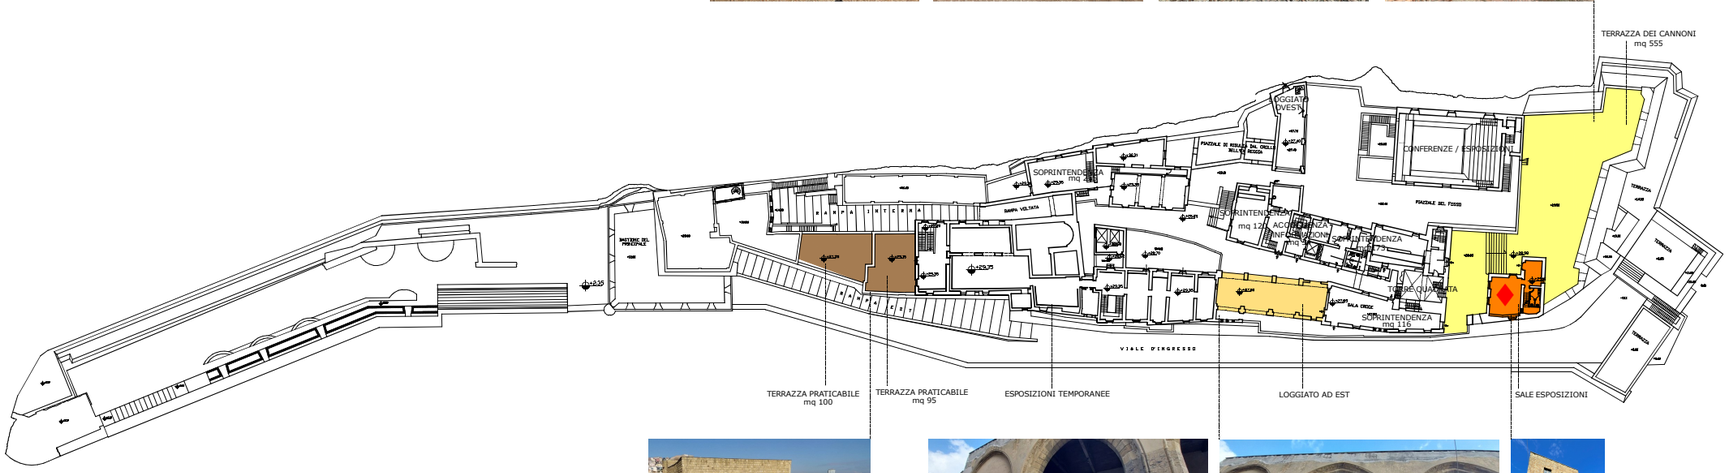
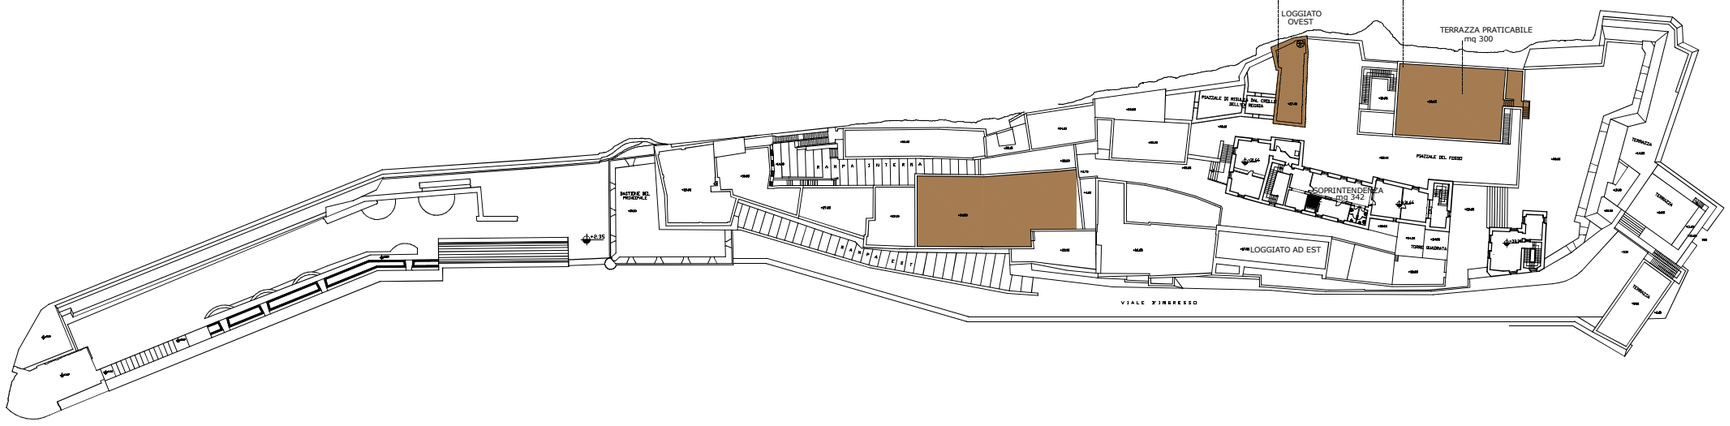
6. TERRAZZA DEI CANNONI

STATO CONSERVATIVO
- INFILTRAZIONI E LACUNE NELLA PAVIMENTAZIONE
- DEGRADO PARAMENTI MURARI TUFACEI
- PARAPETTI NON ADEGUATI

INTERVENTI PROPOSTI
- RESTAURO PAVIMENTAZIONE IN COTTO E INTEGRAZIONE LACUNE
- RESTAURO PARAMENTI MURARI TUFACEI
- ADEGUAMENTO NORMATIVO ALTEZZA PARAPETTI

STATO CONSERVATIVO
- INFILTRAZIONI E DEGRADO PAVIMENTAZIONE

INTERVENTI PROPOSTI
- IMPERMEABILIZZAZIONE E RIFACIMENTO PAVIMENTAZIONE

STATO CONSERVATIVO
- DEGRADO E LESIONI ARCO LOGGIA E PARAMENTI MURARI CAMMINAMENTO

INTERVENTI PROPOSTI
- CONSOLIDAMENTO E RESTAURO DELL'ARCO E DEI PARAMENTI MURARI TUFACEI
