CITTÀ VERTICALE: RIQUALIFICAZIONE DEI PERCORSI PEDONALI TRA LA COLLINA E IL MARE

PROGETTO ESECUTIVO / PETRAIO

ELABORATO
Architettura - Stato di Conservazione
Salita del Petraio
Stralcio planimetrico 2 di 5

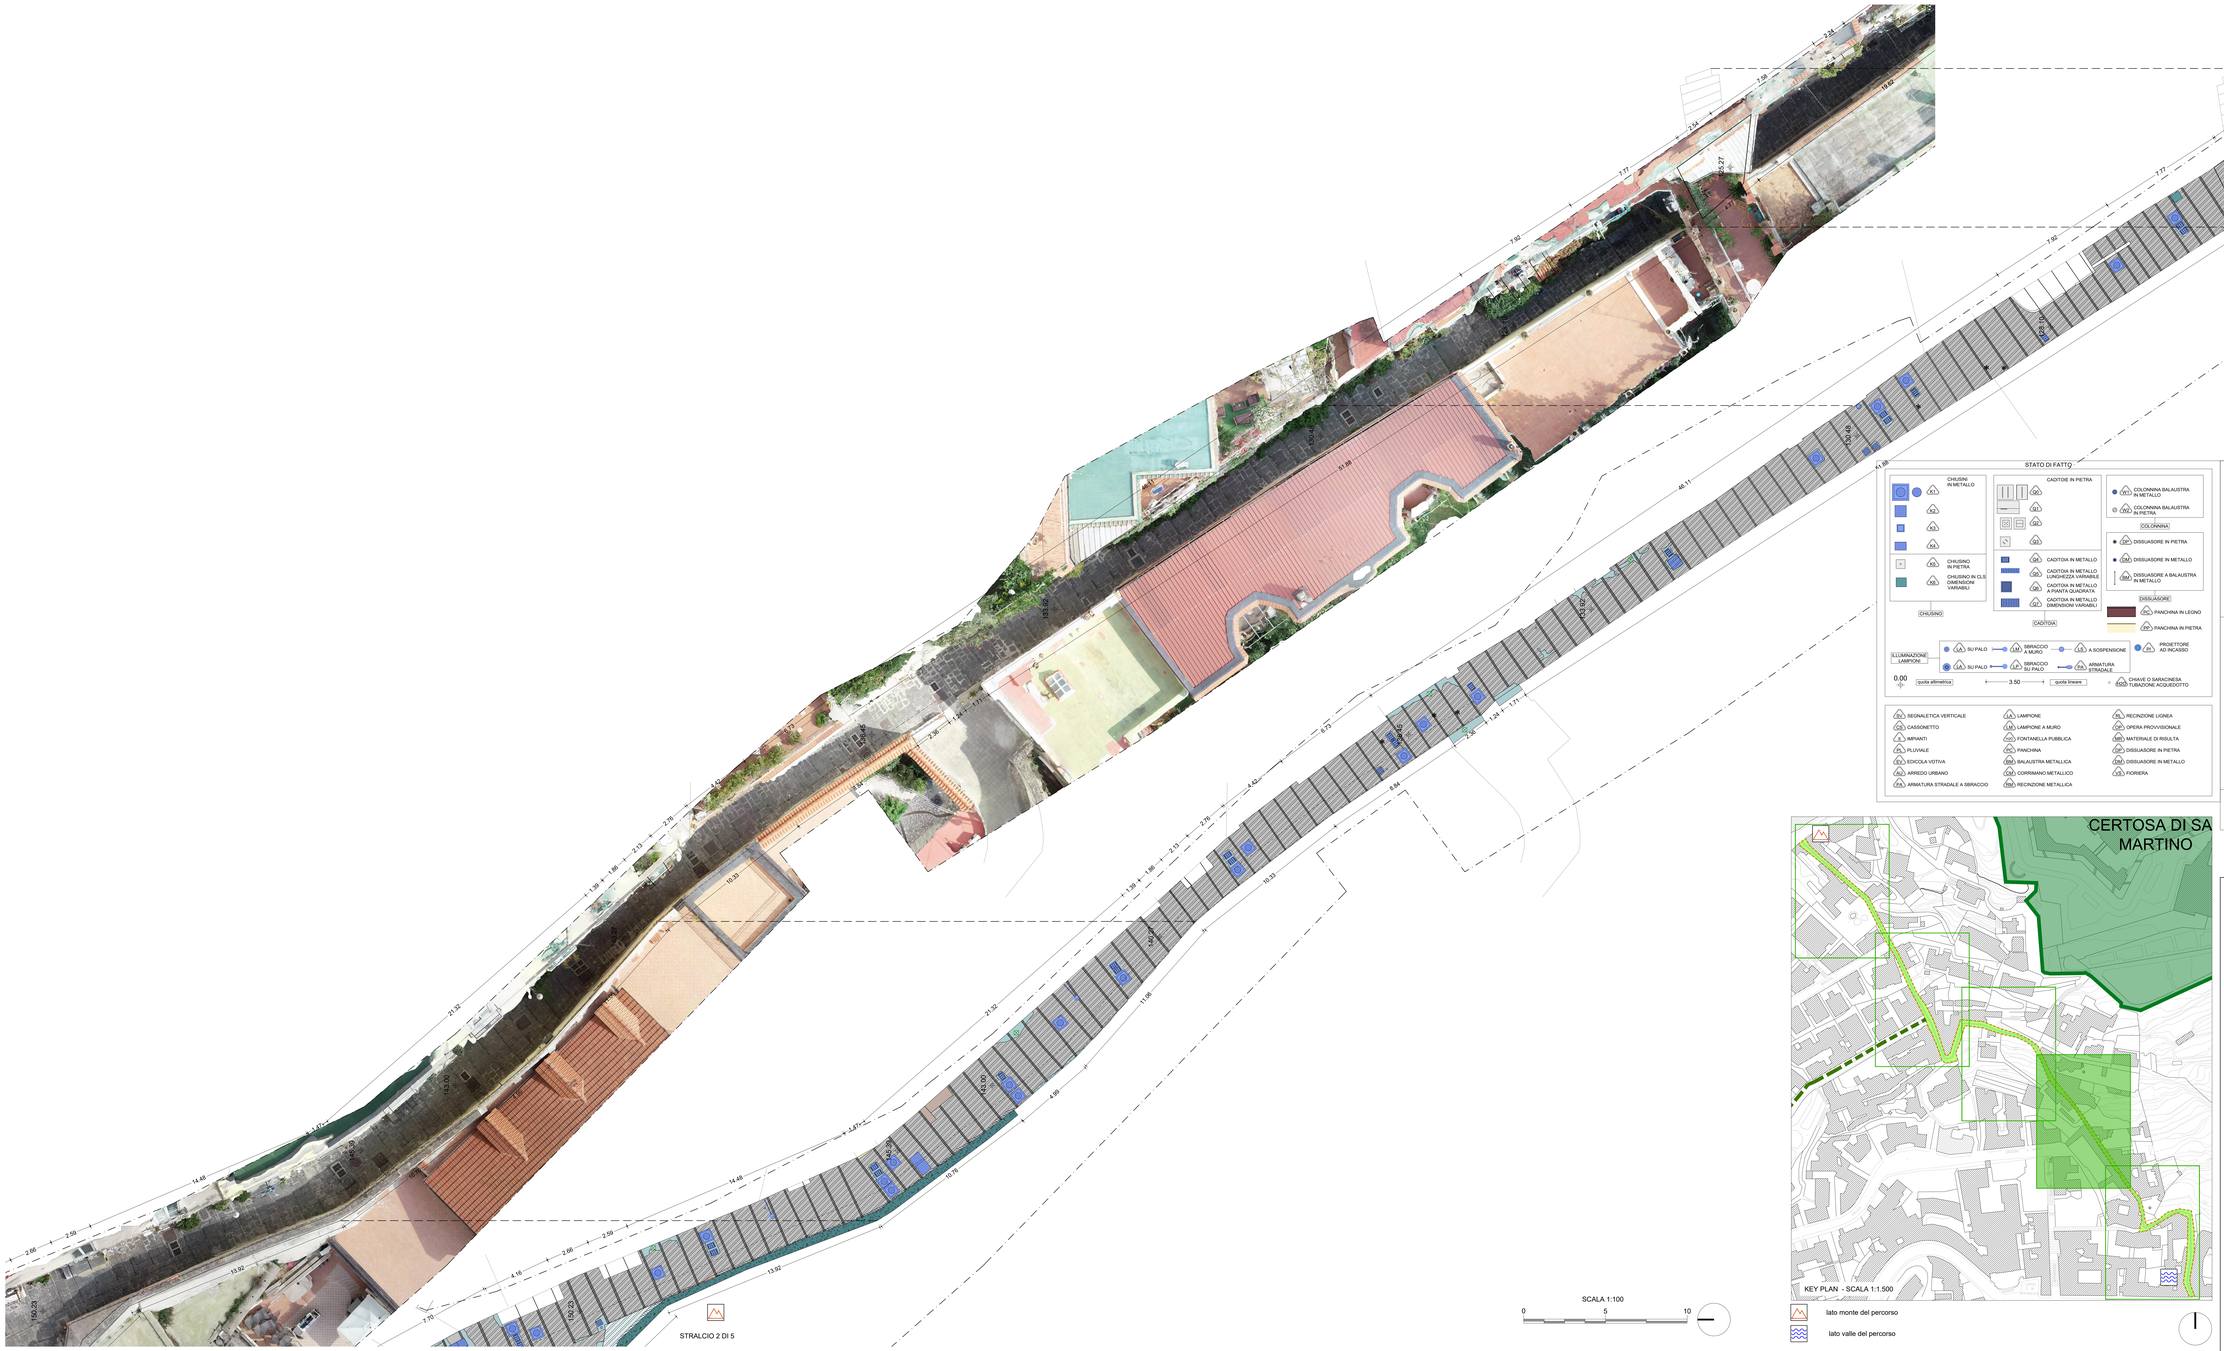
INTERVENTI PRECEDENTI NON IDONEI O SENZA PARTICOLARE PREGIO: rappezzi in malta cementizia o asfalto, pavimentazioni con piastrelle di cemento, stuccature

CEDIMENTO DIFFERENZIALE DEL PIANO DI POSA, AVVALLAMENTO E DISCONNESSIONE PAVIMENTAZIONE
