COMUNE DI NAPOLI

# Restauro dell'Abbeveratoio monumentale a Calata Capodichino

## Progetto esecutivo

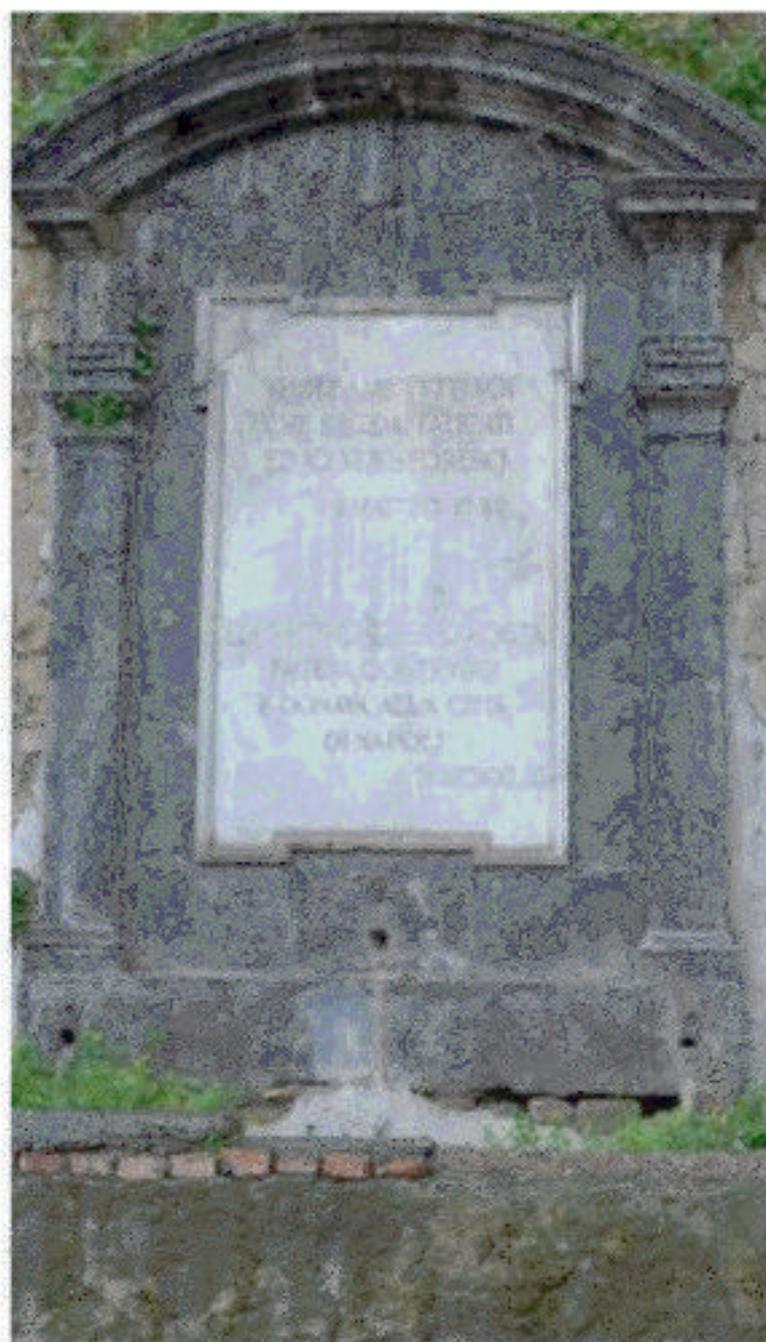
Vista ravvicinata della fontana:  
particolare della lastra in marmo bianco con  
l'iscrizione "Venite a me tutti voi che siete  
affaticati e io vi ristorerò" e la data di costru-  
zione dell'opera.  
Fotografia degli autori

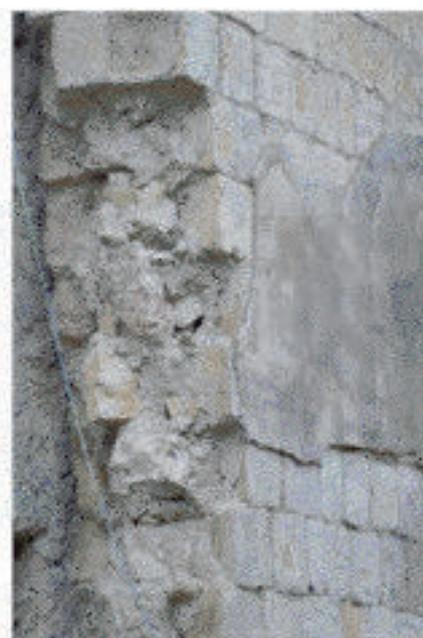
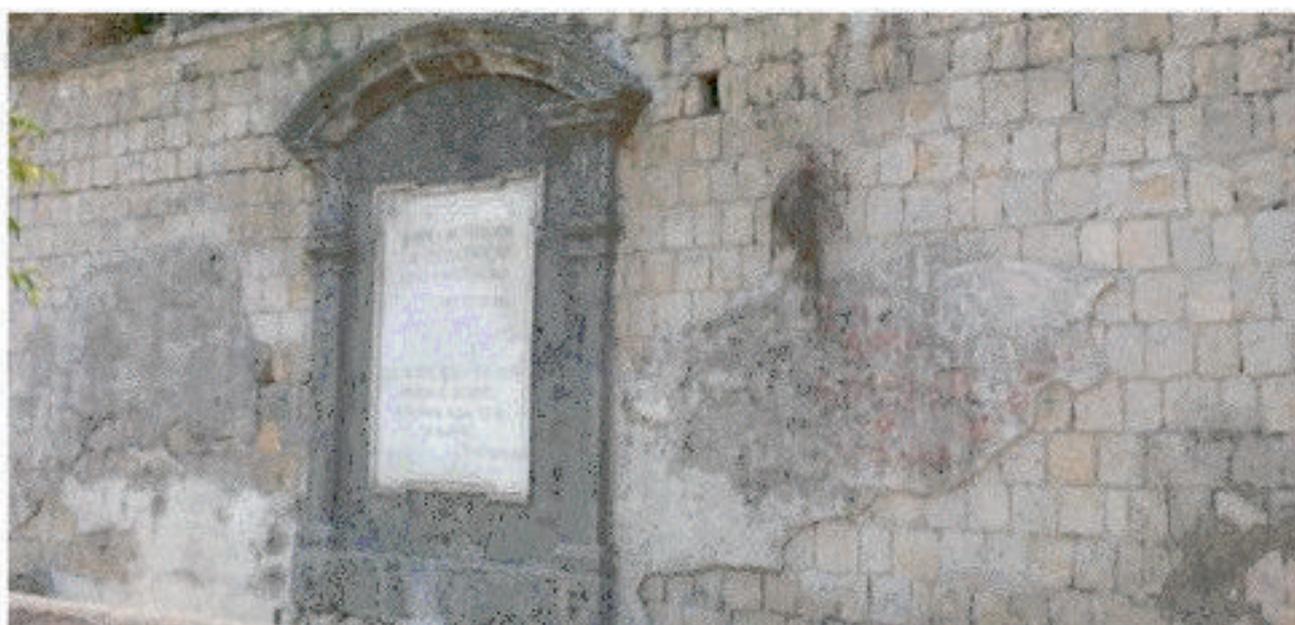
Sopra: particolare dell'estremità del muro di tufo.

Sotto: vista d'insieme del muro e della lastra commemorativa

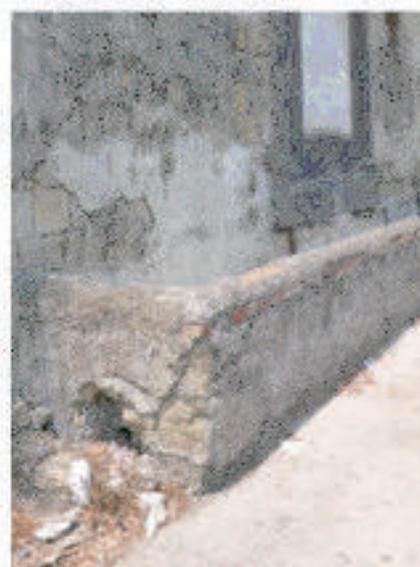
Sopra: la vasca in tufo e laterizio.  
Sotto: gradini in laterizio ed intonaco

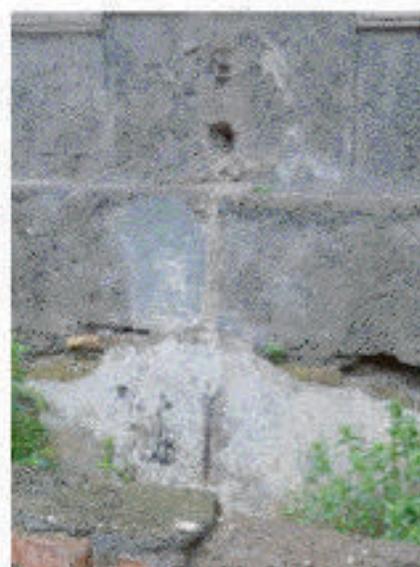
In alto: la vasca in tufo e laterizio; dettaglio del bocchettone di erogazione dell'acqua  
In basso: vista della cornice e della lastra commemorativa

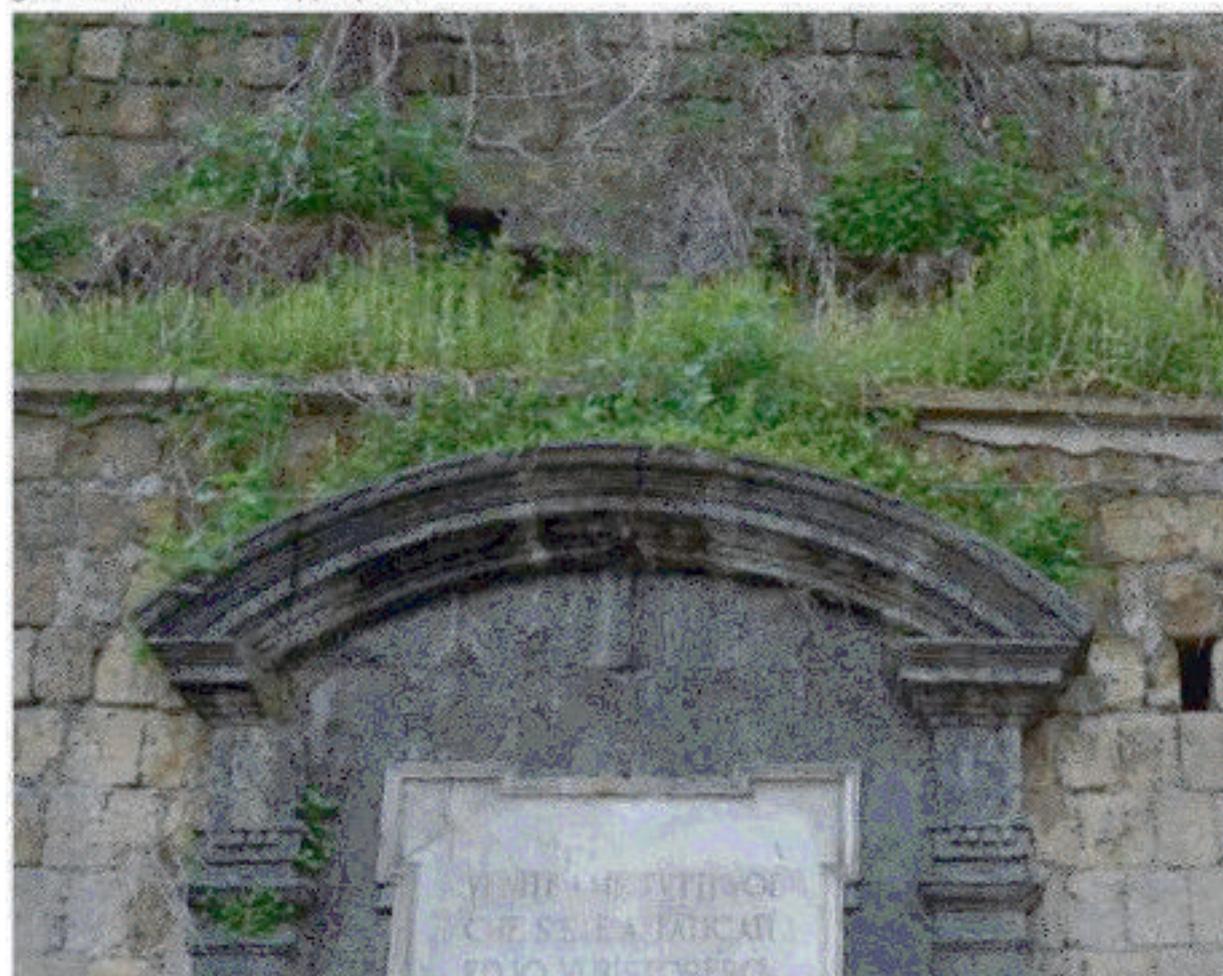
*In alto:*  
Mancanze e degrado antropico sulla vasca  
*In basso:*  
Vegetazione infestante e depositi umidi sulla parte sommitale della parete di fondo.
