COMUNE DI NAPOLI

CITTÀ VERTICALE: RIQUALIFICAZIONE DEI PERCORSI PEDONALI TRA LA COLLINA E IL MARE

PROGETTO ESECUTIVO / PEDAMENTINA

Relazione Generale Scala della Pedamentina

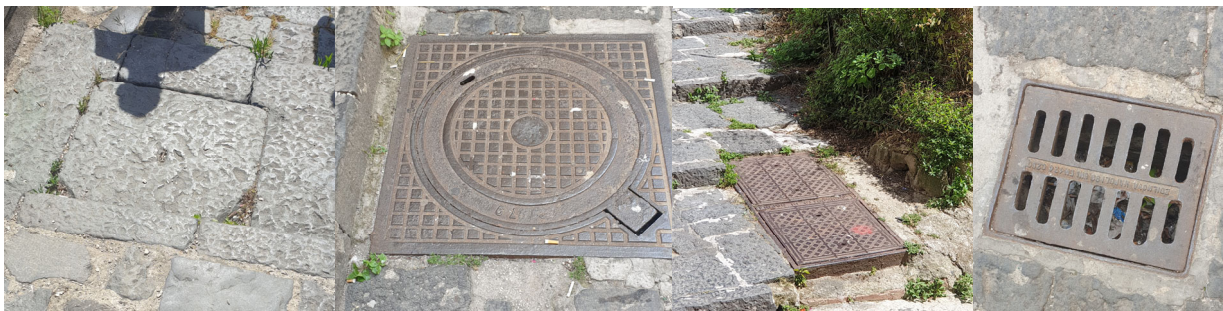
Figura 11_ Chiusino in pietra Q2 - Chiusino in metallo K1 - Chiusino in metallo K4 - Caditoia in metallo Q4

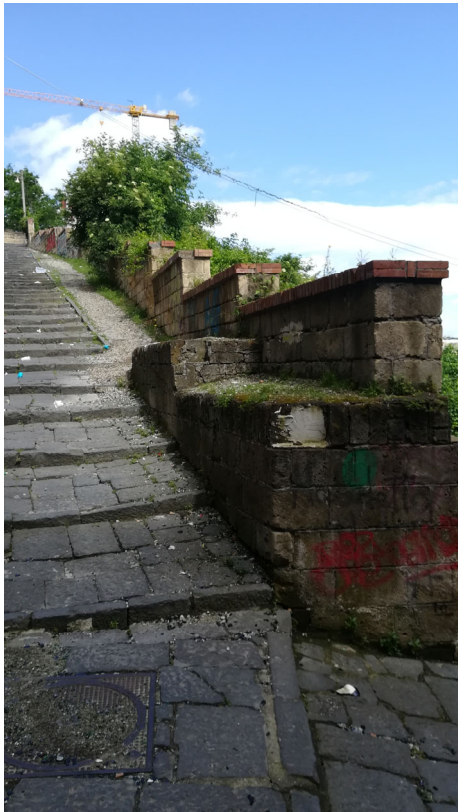
Volumi in tufo presenti nel tratto finale (a monte) della Pedamentina.

Per alcuni volumi in tufo presenti nel tratto finale (a monte) della Pedamentina, il progetto propone la riqualificazione del paramento murario e l’inserimento di elementi di arredo (fioriera, pannelli informativi, inserti metallici) all’interno dei vuoti esistenti. Sono stati proposti materiali con finitura a canna di fucile, che hanno una texture e colorazioni tali da ben accordarsi con i materiali presenti in situ,

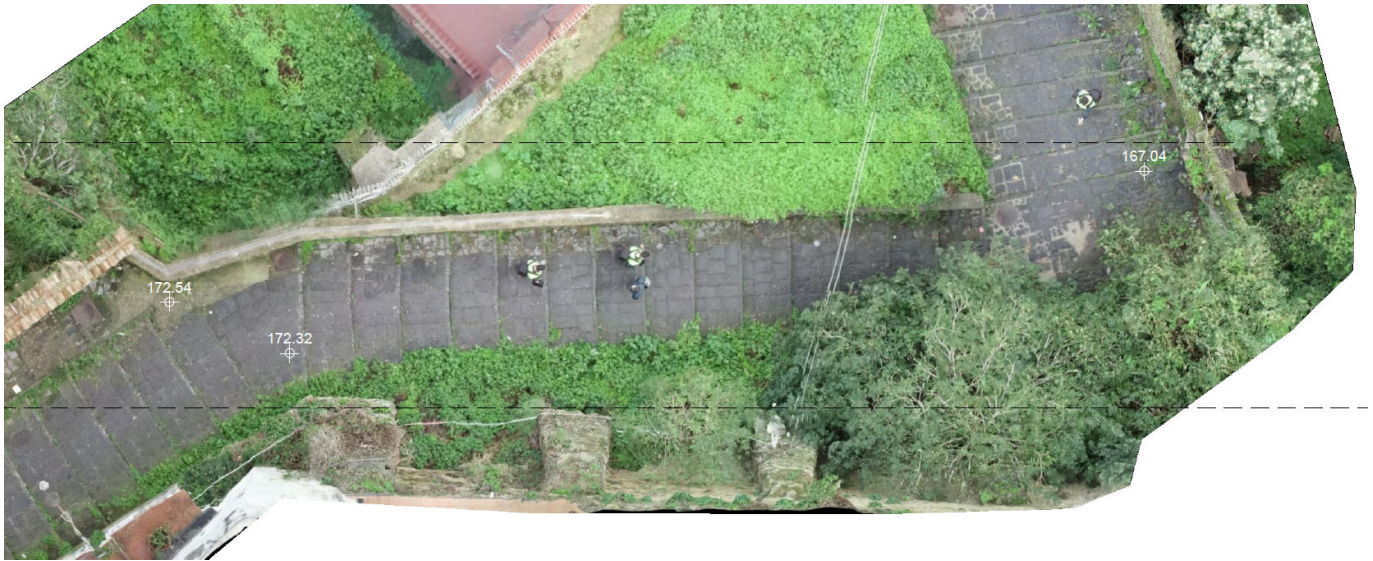
Figura 14 - stralcio planimetrico con ortofoto

Nel seguito il report fotografico che consente di apprezzare lo stato di conservazione della parete e la presenza invasiva di vegetazione infestante.

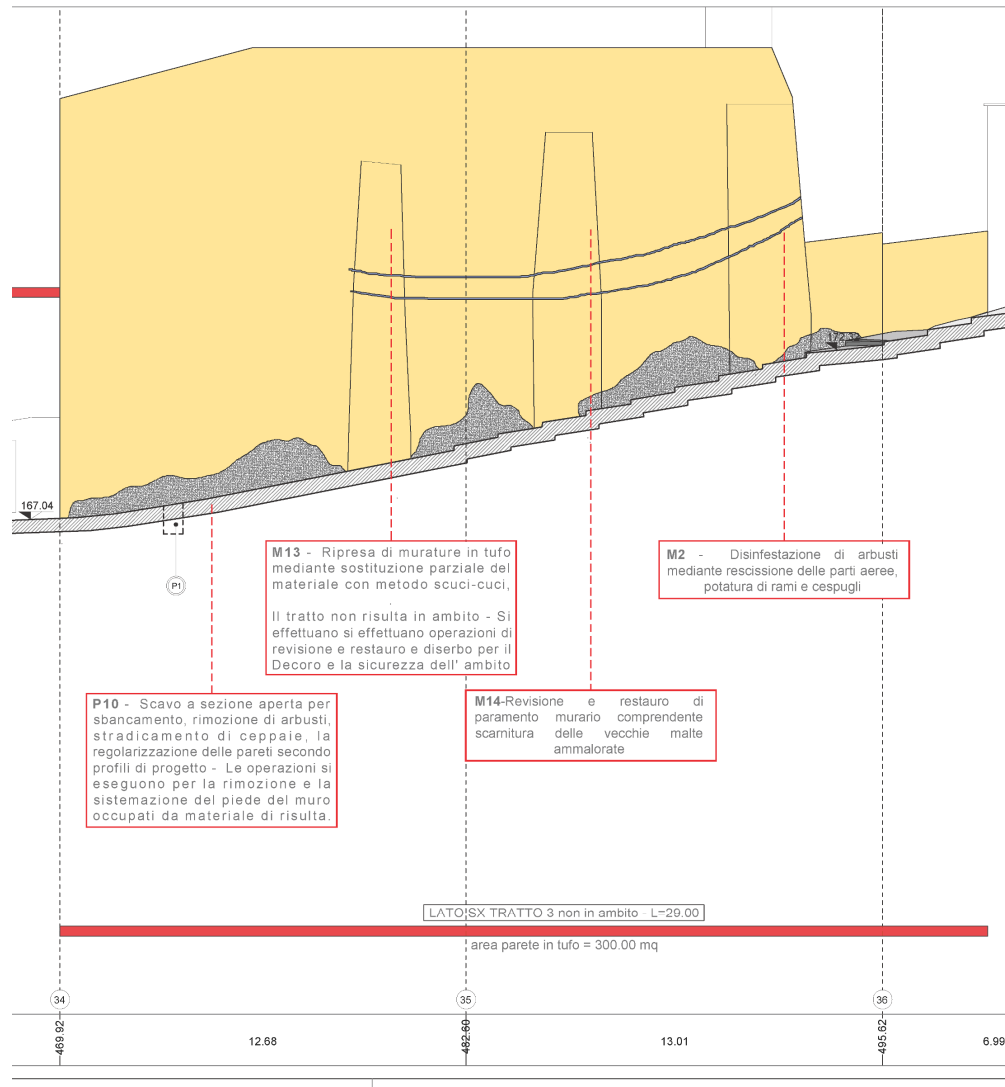
Figura 17 - stralcio del profilo longitudinale di progetto

Il degrado riscontrato sulla parete consiste in fenomeni di disgregazione ed erosione. A seguito della redazione del progetto esecutivo sono previsti gli interventi riportati nell'elaborato CNAP01.GAE015e, stralcio del profilo longitudinale di progetto (Figura 17). **Nel seguito si riporta l'elenco delle lavorazioni:**

1. P10 - Scavo a sezione aperta per sbancamento, rimozione di arbusti, sradicamento di ceppaie, la regolarizzazione delle pareti secondo profili di progetto - Le operazioni si eseguono per la rimozione e la sistemazione del piede del muro occupati da materiale di risulta;
2. M13 - Ripresa di murature in tufo mediante sostituzione parziale del materiale con metodo scuci-cuci,.
3. Si effettuano si effettuano operazioni di revisione e restauro e diserbo per il Decoro e la sicurezza dell' ambito;
4. M14-Revisione e restauro di paramento murario comprendente scarnitura delle vecchie malte ammalorate;

5. M2 - Disinfestazione di arbusti mediante rescissione delle parti aeree, potatura di rami e cespugli.

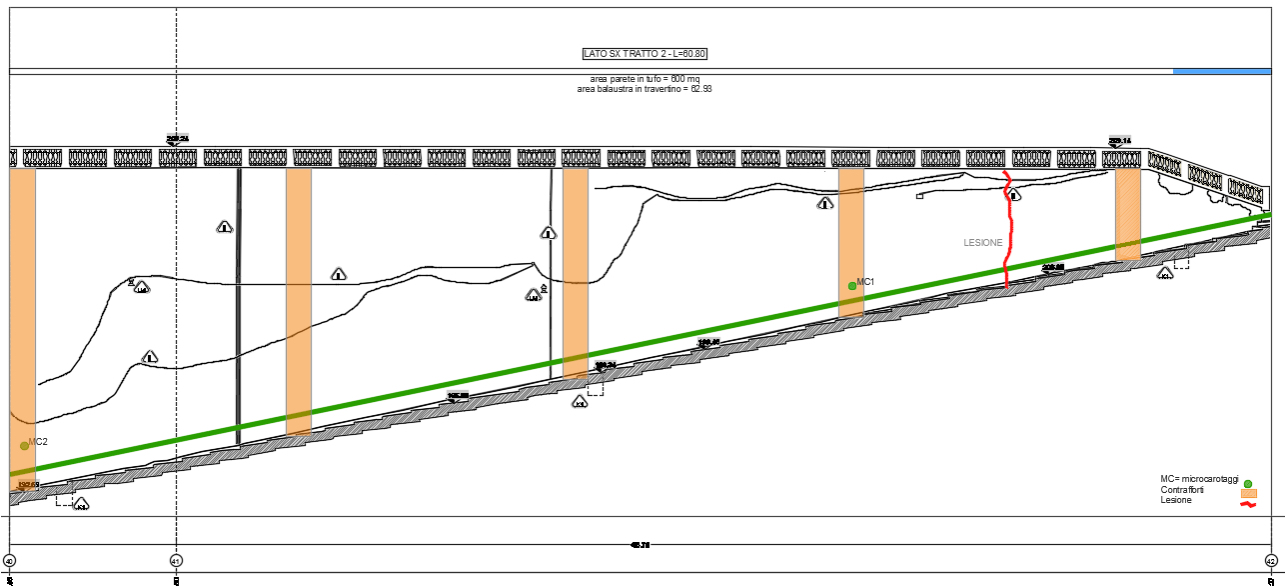
Figura 21 - Sistema di contenimento del terrapieno di Piazzale San Martino

profondità. Si può ipotizzare che il terrapieno sia essenzialmente costituito da materiali sciolti. I due micro-carotaggi, effettuati al piede del muro dalla scalinata che parte dal piazzale, hanno intercettato blocchi di tufo e di malta per 7 m. Si ipotizza che il muro sia costituito da un sistema di contrafforti e di paramenti di collegamento, come quello rappresentato qualitativamente nella Figura 1. I micro-carotaggi sono stati eseguiti evidentemente proprio in corrispondenza dei contrafforti. La lesione verticale visibile dalla scalinata del percorso oggetto dell'intervento di risanamento si è manifestata presumibilmente in corrispondenza dell'innesto fra il paramento e un contrafforte, laddove lo sforzo di taglio dovuto alla spinta del terrapieno è più elevato. Tale dissesto si può dunque attribuire ad una concentrazione dello stato di sforzo nel paramento. Le indagini fin qui eseguite non hanno consentito tuttavia di ricostruire l'andamento del piano di fondazione del muro, la pianta del sistema di contrafforti, la sagoma del paramento di collegamento.

In questa fase, in via metodologica, si prevede di intervenire lungo le sezioni d'innesto fra paramento e contrafforti con la tecnica del scuci e cucì realizzando un ispessimento della sezione di raccordo, come mostrato schematicamente nella Figura 22.
