CITTÀ VERTICALE: RIQUALIFICAZIONE DEI PERCORSI PEDONALI TRA LA COLLINA E IL MARE

PROGETTO ESECUTIVO / PEDAMENTINA

Relazione specialistica indagini integrative e interventi strutturali Scala della Pedamentina

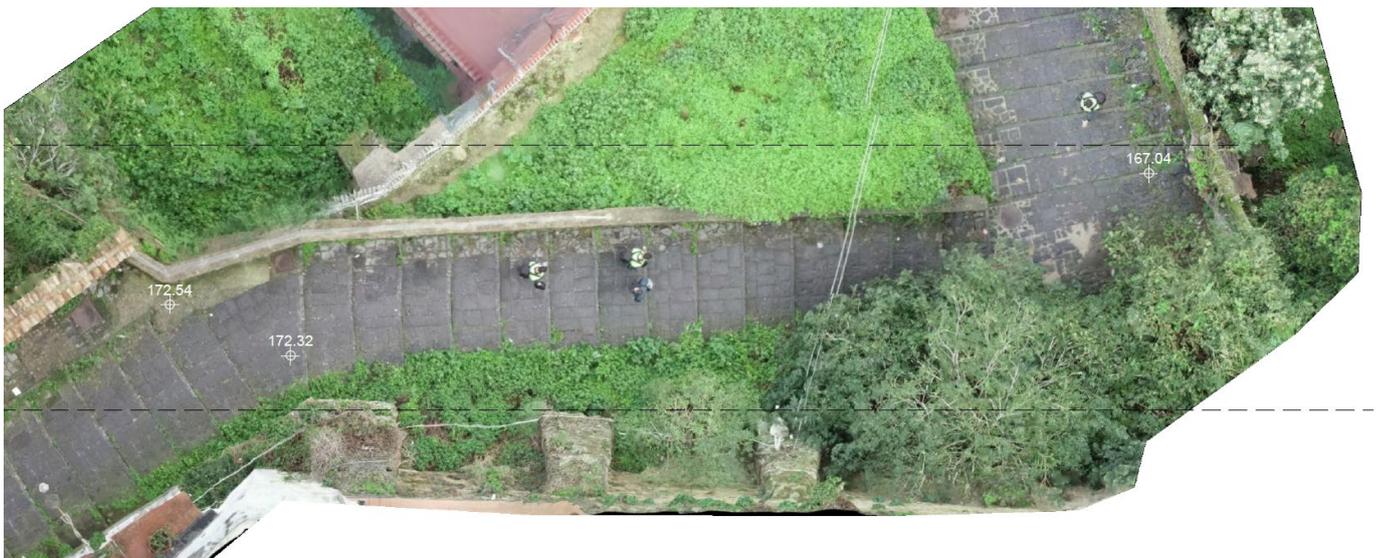
Figura 3 - stralcio planimetrico con ortofoto

Nel seguito il report fotografico che consente di apprezzare lo stato di conservazione della parete e la presenza invasiva di vegetazione infestante.
